# Untersuchung und Konservierung eines Leinwandgemäldes aus dem 17. Jahrhundert mit der Darstellung der Hl. Maria Magdalena aus dem Barockaltar der ehemaligen Schlosskapelle

Diplomarbeit **Katrin Kuberski**  
Fachklasse für **Konservierung und Restaurierung**  
von **Malerei auf mobilen Bildträgern**  
Betreuer **Prof. Dr. Ursula Haller**  
**Dipl.-Rest. Helena Dick**  
Auftraggeber **Kath. Gemeinde St. Dominikus**  
**Castrop-Rauxel-Henrichenburg**

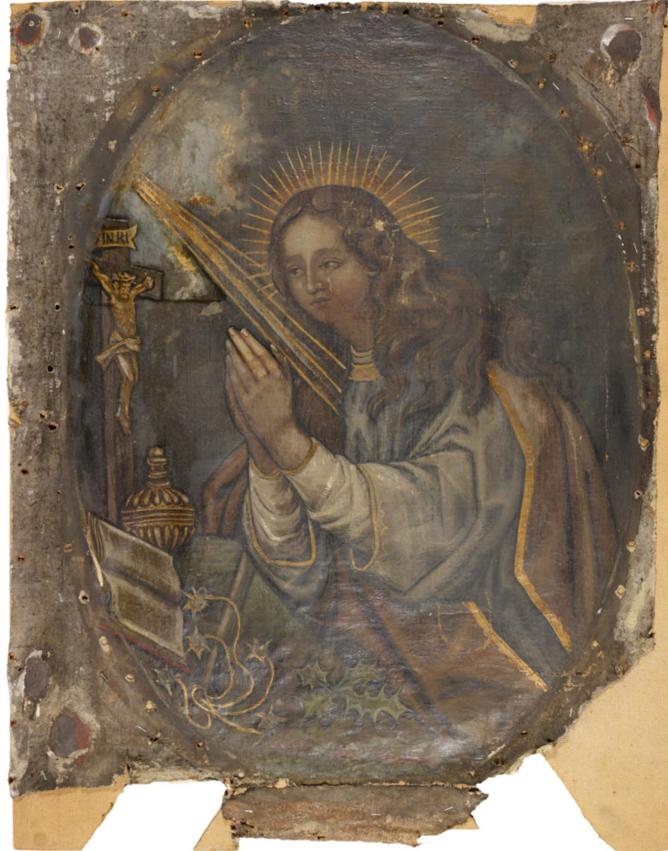
Gemälde vor der Bearbeitung mit Hartfaserplatte und großflächiger Übermalung.

Im Zuge einer jüngeren Restaurierungsphase wurde das Gemälde 1987 auf eine Hartfaserplatte geklebt und getackert. Die Verklebung erfolgte im Bereich von zwei größeren Rissen im Bildträger und am unteren Bildrand, wo zugleich ein nicht originaler Gewebestreifen angestückt wurde. Als Klebemittel kam PVAc-Leim zum Einsatz. Das auf der Hartfaserplatte befestigte Gemälde wurde daraufhin mit Schrauben am Altar montiert. Durch die Maroufflage wurden nicht nur Schäden im Bildträger verursacht sondern auch der Charakter der ursprünglichen Aufspannung zerstört. Die Tackerklammern verursachten Brüche im Bildträger, während in den Rissbereichen durch den unflexiblen, harten PVAc-Leim das Gewebe getränkt und versteift wurde.

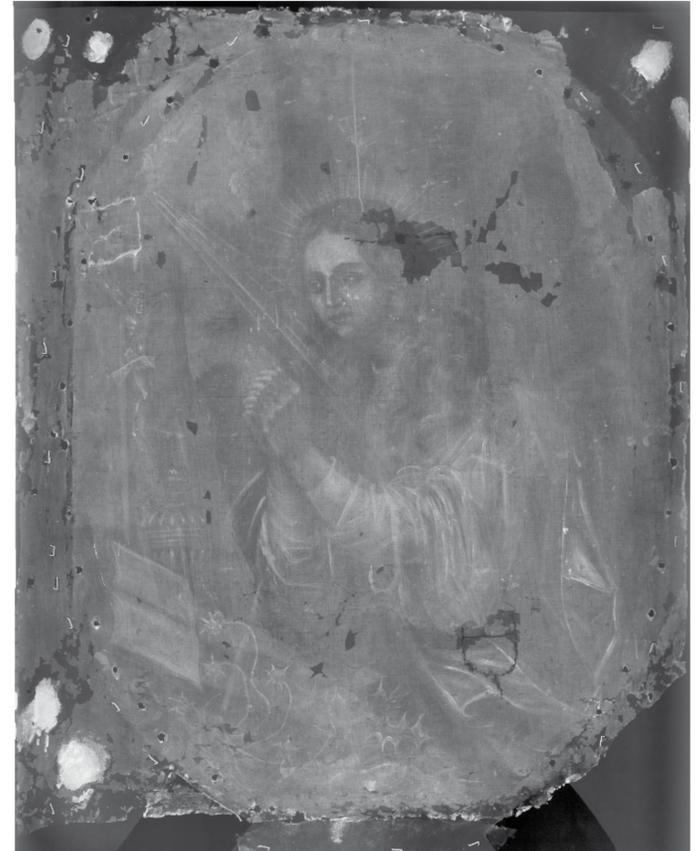
Bleiweißverteilung der originalen Malerei in der Röntgenaufnahme (Foto: K. Riße).

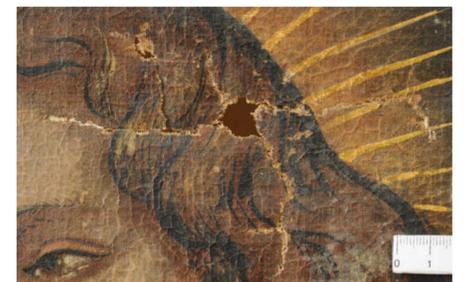
Weitere Schäden am Gemälde waren objektgeschichtlich bedingt. Durch die ursprüngliche Aufspannung direkt am Altar lag besonders der Bildträger stark geschädigt vor, was sich anhand von zahlreichen Rissen und Löchern äußerte. Die ungünstige Gewebespannung in Verbindung mit korrodierenden Nägeln führte zu großflächigen Deformationen und stark ausgerissenen Nagellöchern. Vorderseitig war der Bildträger stark verschmutzt und rückseitig durch die Rückseitenanstriche versprödet. Das Schadbild der Malerei äußerte sich vor allem anhand von aufstehenden Bildschichtschollen und vereinzelt Verlusten. Verschiedene Bereiche der Malerei weisen kraterförmige Farbschichtverluste auf, die vermutlich durch Protrusionen verursacht wurden. Der gealterte Ölfirniss führte zu einer deutlichen Verunklärung der Farbwerte der Malerei. Fest aufsitzender Oberflächenschmutz führte zusätzlich zu einer Vergrauung der Maleroberfläche.

Riss und Fehlstelle im Bildträger.
