Das Leinwandgemälde »Dame mit Maiglöckchenstrauß« (1899)

von Maria Anna Wagener – Untersuchung, Konservierung und Restaurierung eines im Format stark veränderten Kunstwerks

Diplomarbeit      Franziska Motz

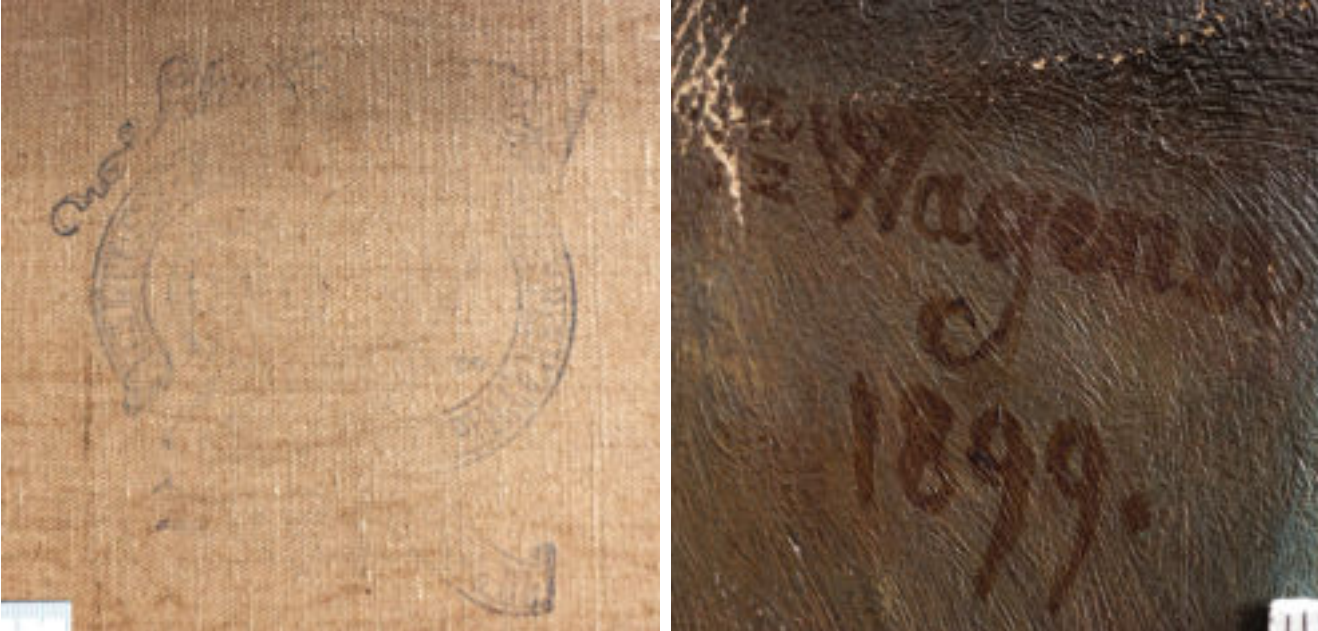
Verblasster Manufakturstempel      Signatur und Datierung (links, unten)

Der Aufbau des Kunstwerks ist recht typisch für ein Gemälde aus dem 19. Jahrhundert. Bei dem Bildträger handelt es sich um ein sehr dicht gewebtes Leinengewebe in einer Köperbindung. Ein stark verblasster Manufakturstempel auf der Geweberückseite verweist unter anderem auf eine industrielle Herstellung. Im Verlauf der Arbeit und durch Recherchen konnte das Malleinen der *Dr. Fr. Schoenfeld Maltuch- und Malerfarbenfabrik* zugeordnet werden.

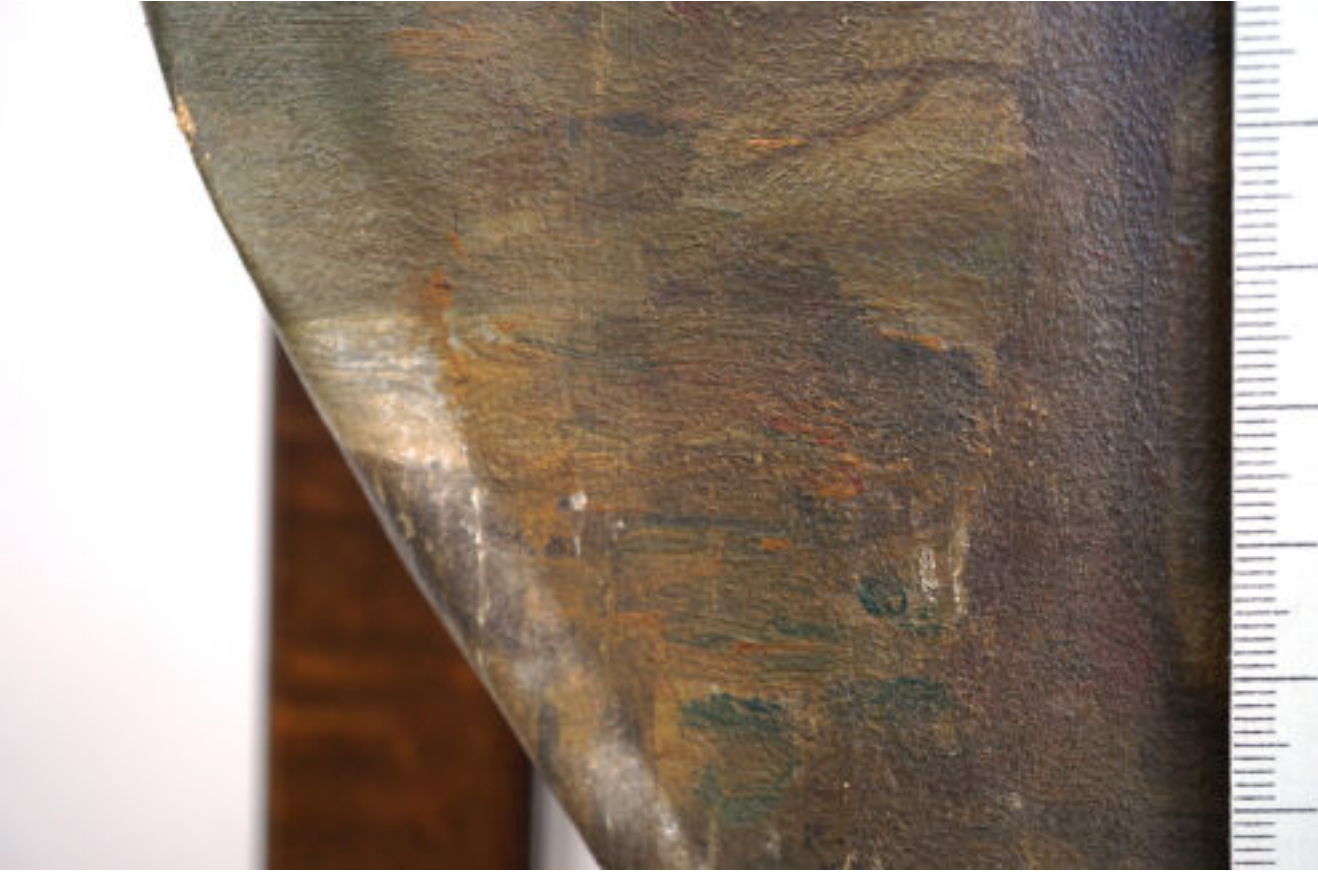
Übermalung des Springbrunnens im inneren Bildbereich

Mit der Änderung des Formats wurden zusätzlich einige malerische Elemente im inneren Bildbereich übermalt und verändert. Die Fontäne des Springbrunnens wurde ganz in Hintergrundtönen überdeckt während die Ärmel des Kleides verschmälert und neu konturiert wurden.

Daraufhin folgte die Reinigung der Geweberückseite sowie eine feuchte Oberflächenreinigung der Bildseite. Aufgrund der stärkeren Haftung des Oberflächenschmutzes im inneren Bildteil unterschied sich die Reinigungsmethode in der Länge der Einwirkung des warmen Wassers über Seidenpapiere. Im Zuge der Oberflächenreinigung wurden die Übermalungen, die sich ebenfalls mit warmem Wasser lösen liesen, mit abgenommen.

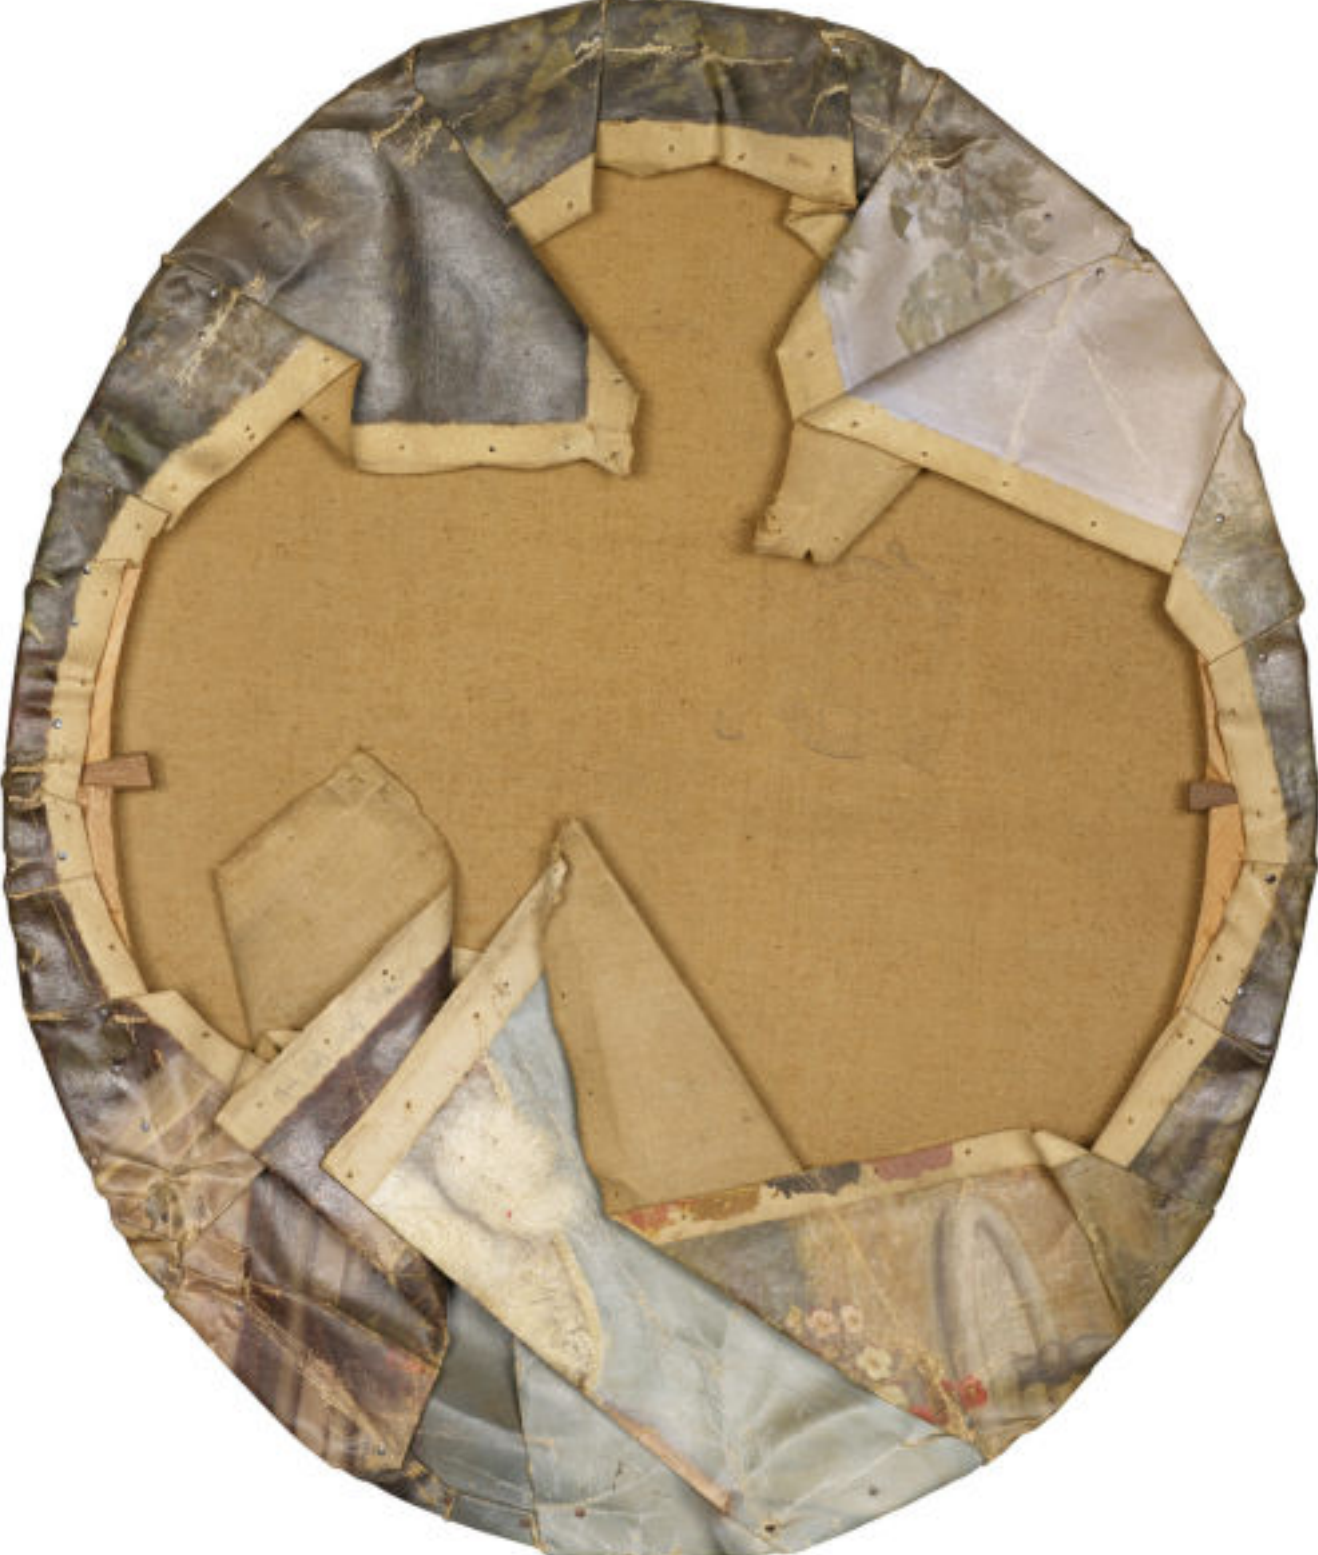
Zu einem unbestimmten Zeitpunkt wurde das Gemälde von einem rechteckigen Hochformat mit den Maßen von ca. 115 x 73 cm in ein elliptisches Format mit den maximalen Maßen von 78 x 65 cm verkleinert. Dabei entstand an den Rändern »überschüssiges« Bildmaterial. Glücklicherweise wurden die entstandenen Bildränder nicht entfernt, sondern in Falten auf die Rückseite des neuen, ovalen Keilrahmens umgeschlagen und dort mit Nägeln fixiert.

Rückseite des Gemäldes, Vorzustand (Fotonachweis: K. Riße)

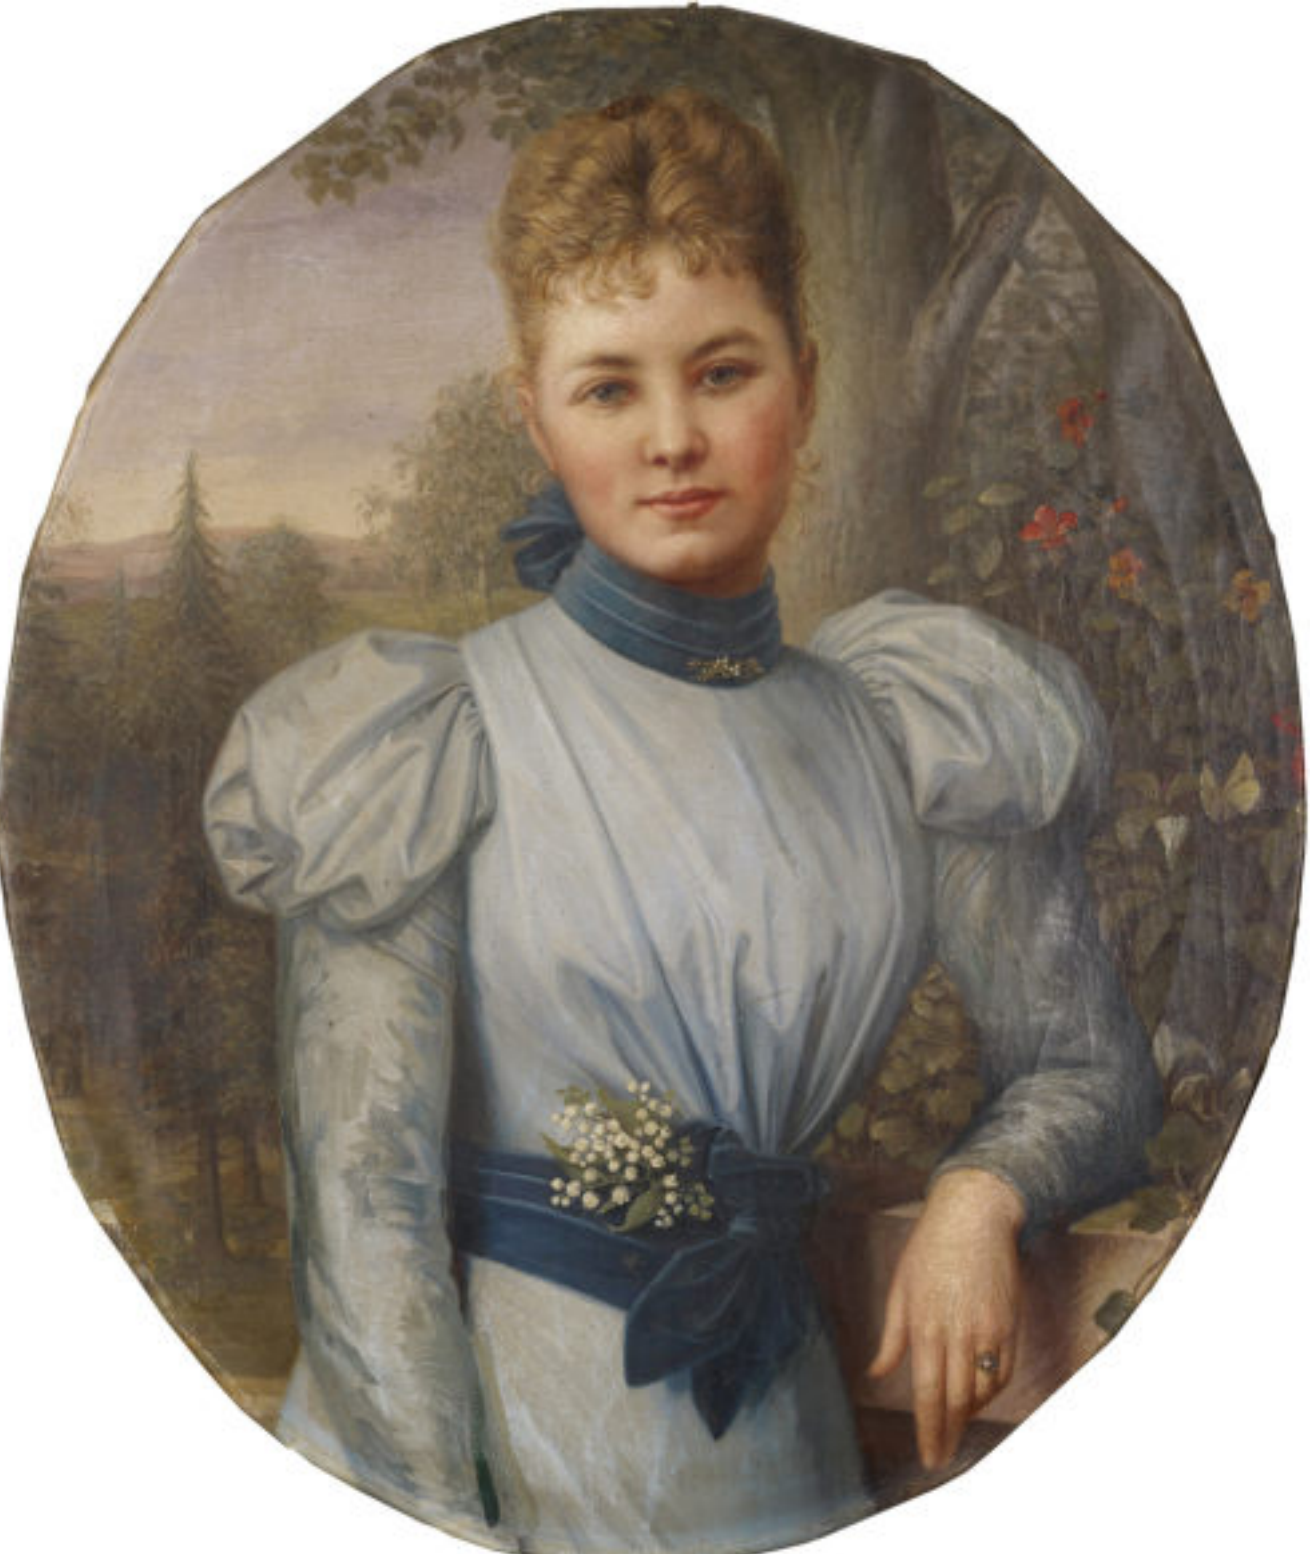
Bildseite des Gemäldes, Vorzustand (Fotonachweis: K. Riße)

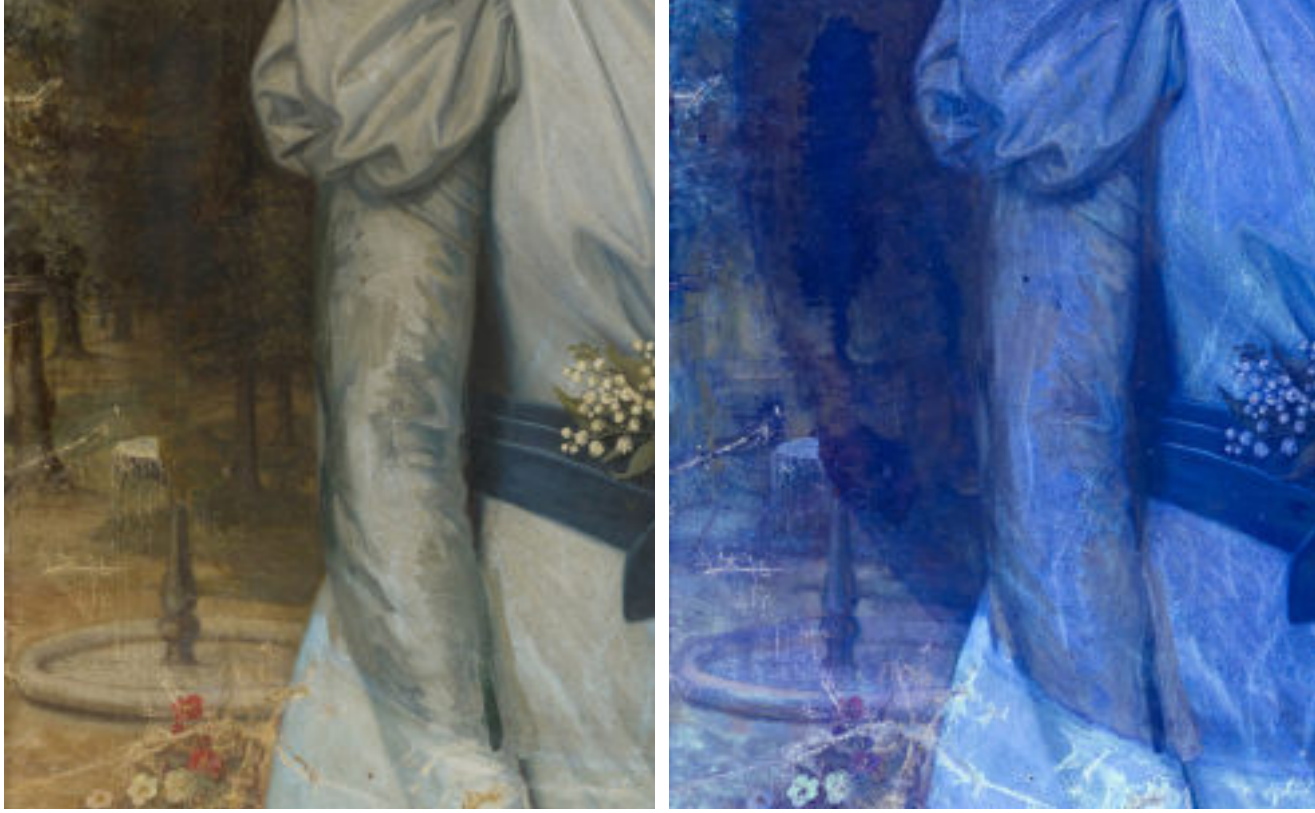
Bedingt durch die Formatänderung wurde das Gemälde in zwei Bereiche aufgeteilt – den äußeren, umgeschlagenen und den inneren, im elliptischen Format liegenden Bildbereich. Diese waren lange Zeit unterschiedlichen Einwirkungen, Kräften und Umgebungsbedingungen ausgesetzt, so dass sie sich teilweise durch verschiedene Schadensphänomene voneinander differenzierten.

Äußerer und innerer Bildbereich      Unter UV-Strahlung

Die Oberfläche des Gemäldes war stark verschmutzt und das Erscheinungsbild dadurch getrübt. Der Verschmutzungsgrad des inneren Bildteils war dabei deutlich stärker, wobei sich dieser dunkel auf der Bildfläche markierte und sich die Bereiche dadurch weiter visuell voneinander entfernten.

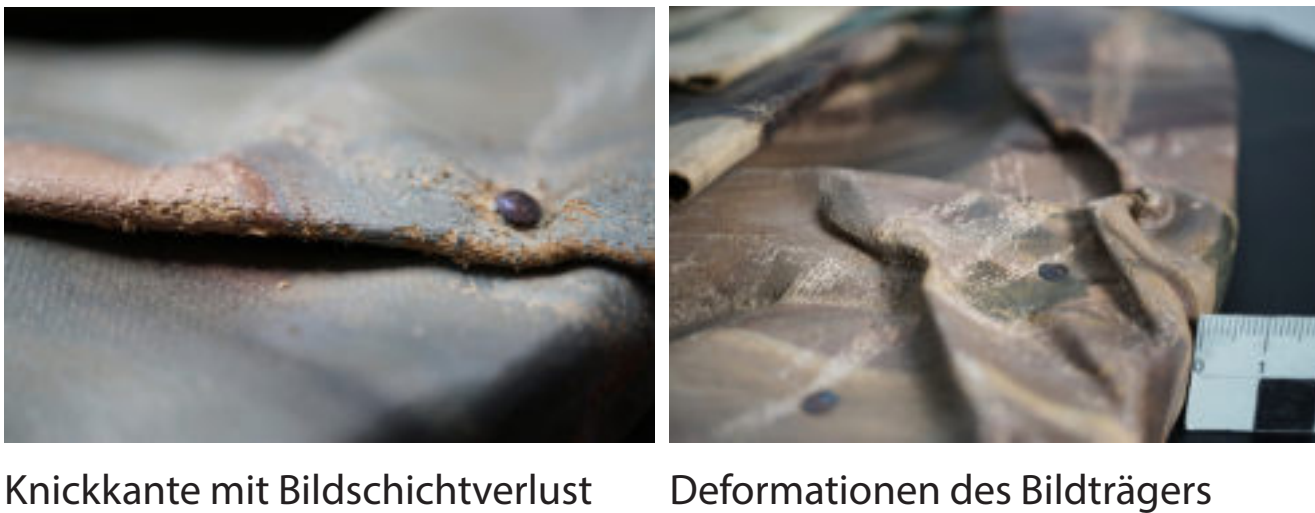
Hauptschäden des textilen Bildträgers stellten die im Zuge der Formatänderung herbeigeführten Deformationen in Form von Falten und Knicken sowie durch Nägel verursachte Gewebedurchstoßungen dar. Insbesondere die Spann- und die Umschlagskante, die mit Zugspannung um den ovalen Keilrahmen geschlagen wurden, lagen versteift und unflexibel im Bildgefüge vor.

Dem Schadensbild und -ausmaß nach zu urteilen, lag die Bildschicht zum Zeitpunkt der Formatänderung tendenziell eher spröde vor und brach vorzugsweise beim Knicken und Falten. Da sie nicht mehr elastisch genug war, konnte sie den Bewegungen des textilen Bildträgers nicht mehr folgen. Durch die Dehnung bzw. Stauchung der Bildschicht entstanden fragile Bildschichtbereiche mit kleinen, teilweise deplazierten Schollen, sowie viele kleine Bildschichtfehlstellen. Die Fehlstellen verteilen sich aneinanderreihend an den Knickfalten entlang. Aufgrund lockerer Malschichtschollen, die teils nur noch an den Fasern des Bildträgers hingen, bestand die Gefahr vor weiterem Materialverlust.

Knickkante mit Bildschichtverlust      Deformationen des Bildträgers

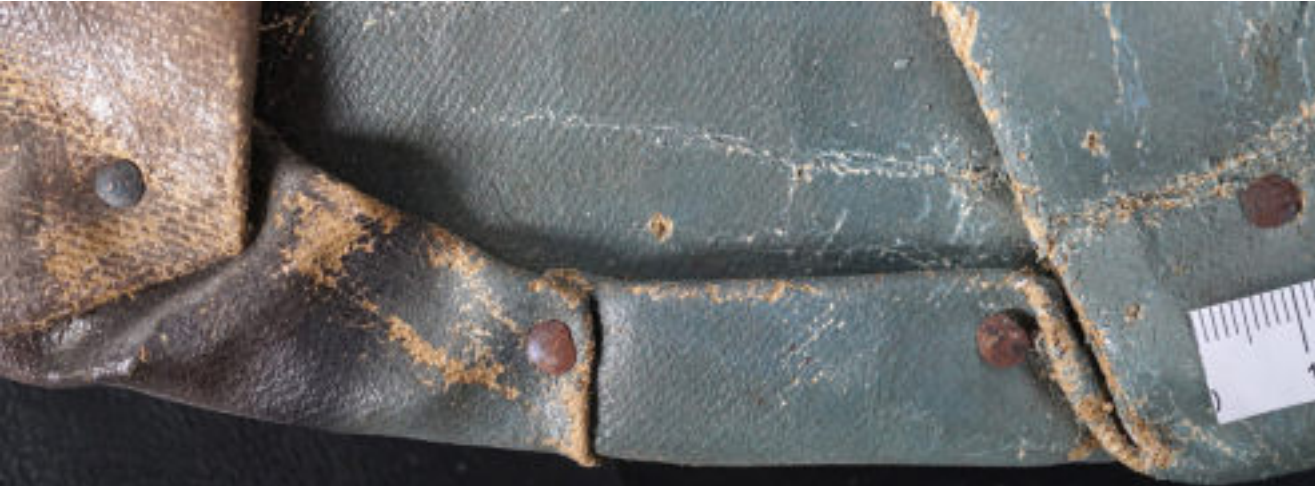
Faltung des Gemäldes, Fixierung mit Nägeln und Bildschichtverluste entlang der Knicke im umgeschlagenen Bildteil

Die durch Nägel verursachten Bildträgerdurchstoßungen wurden mit einem Faser-Bindemittel-Gemisch geschlossen. Für eine dauerhafte Aufspannung im Hochformat wurde in der Holzwerkstatt der Hochschule ein neuer keilbarer Spannrahmen passend angefertigt. Der Rahmen lehnt sich dabei historisch an den originalen Spannrahmen an, dessen Maße durch mehrere Hinweise am Objekt nachvollzogen werden konnte. Die originalen Nagellöcher entlang der grundierungssichtigen Spannrandern wurden bei der Wieder-Aufspannung im originalen Format berücksichtigt und wieder verwendet.

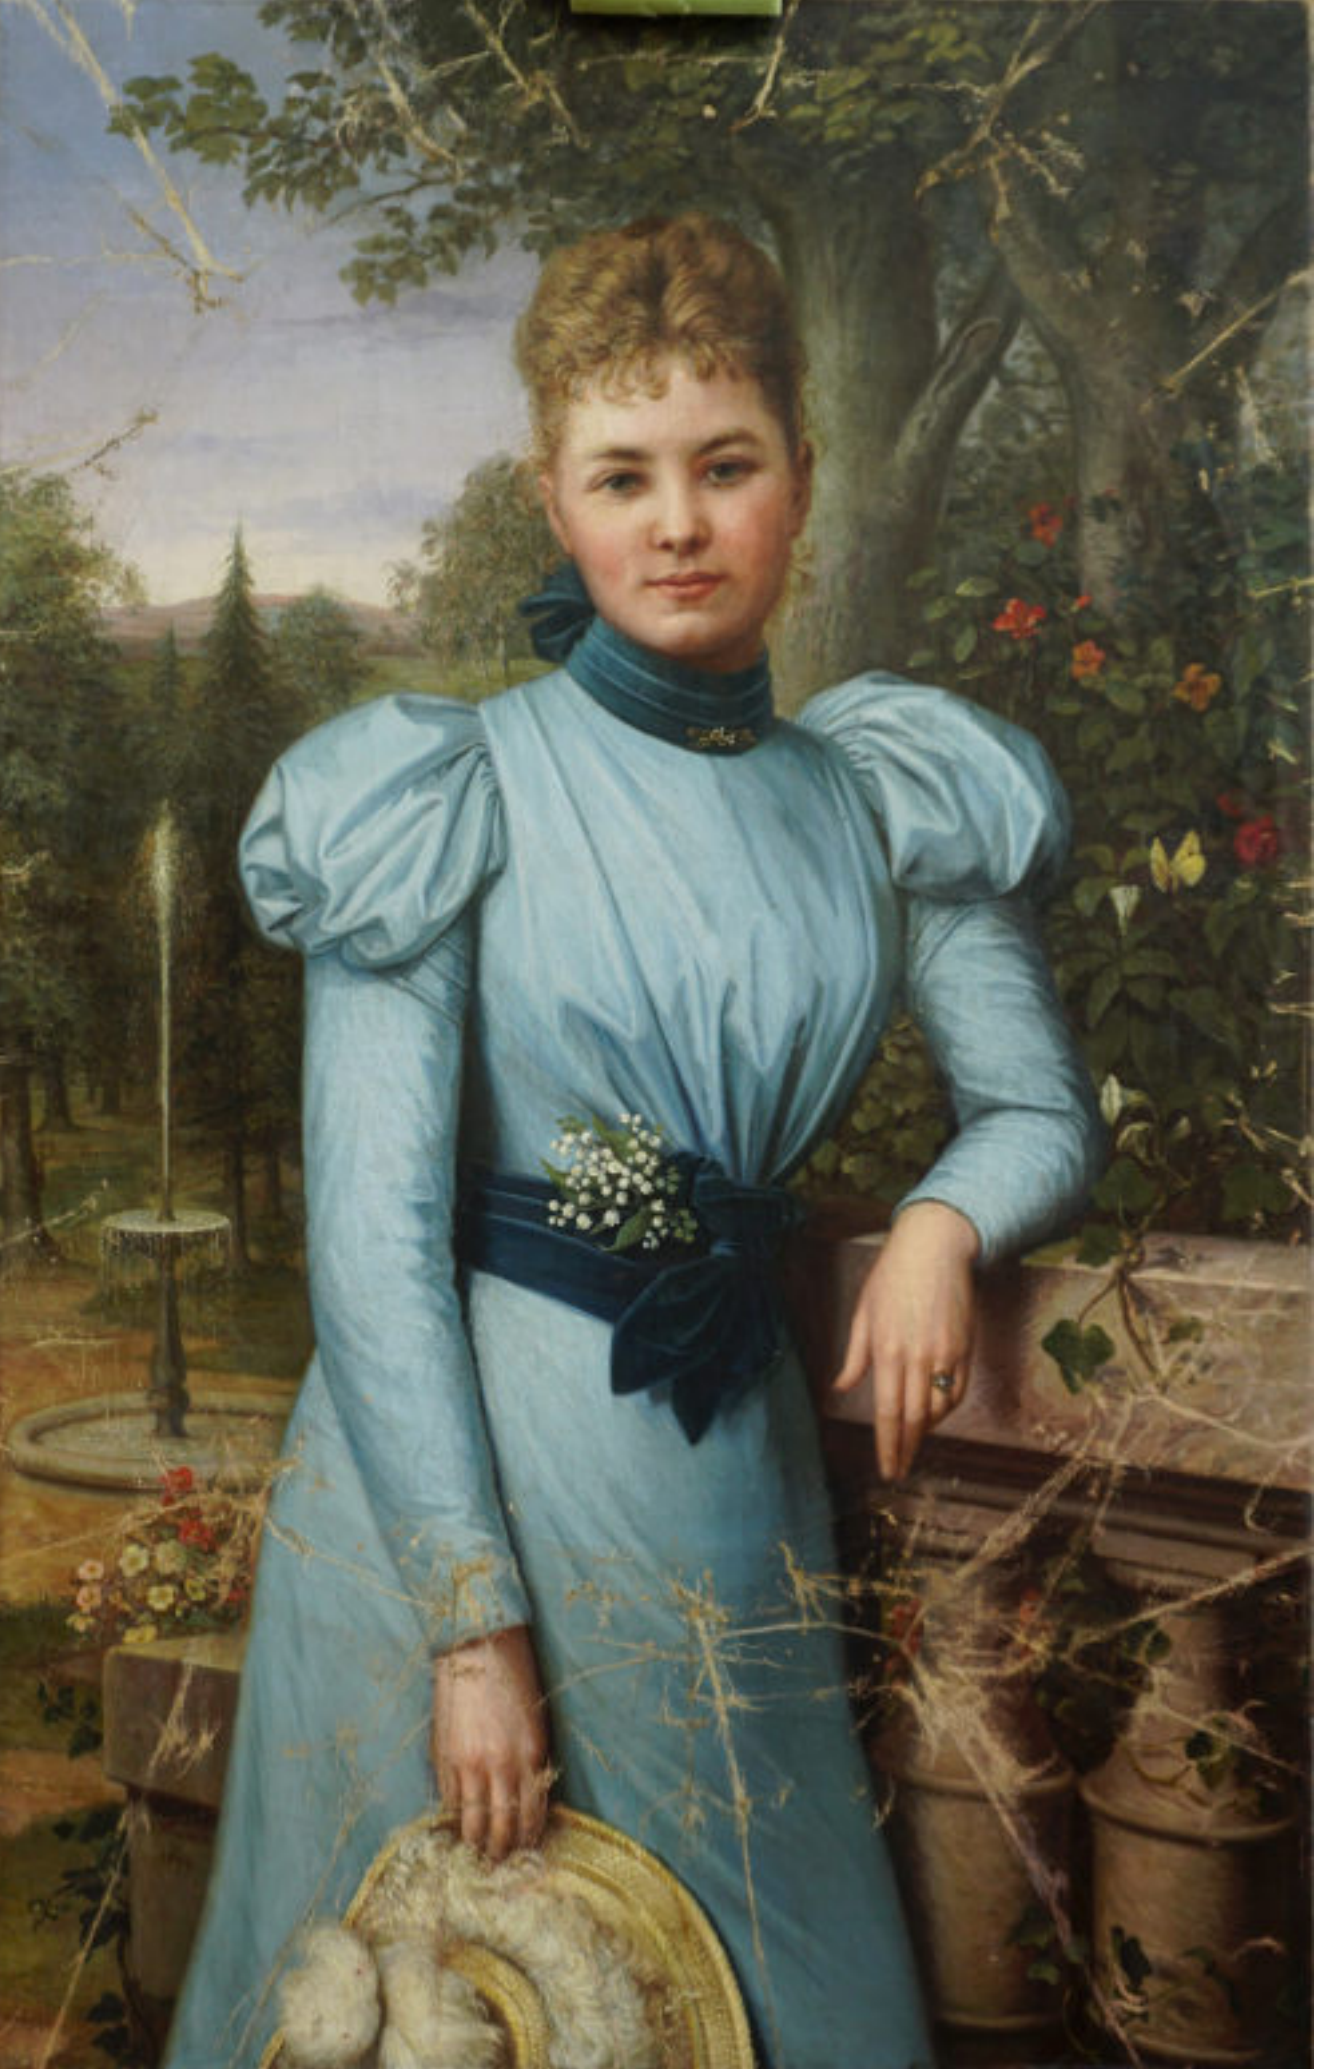
Gesamtaufnahme des Gemäldes, Zwischenzustand nach abgeschlossenen Konservierungsmaßnahmen und Wieder-Aufspannung im Hochformat

Das Gemälde liegt nun wieder aufgespannt in seinem ehemaligen, rechteckigen Hochformat vor. Die einst verborgene Malerei ist wieder erfahrbar und vollständig dem Betrachter zugänglich. Die optisch unterschiedlichen Erscheinungen der jahrelang gefalteten Bildteile zum inneren Bildteil konnten wieder einander angeglichen werden. Mögliche restauratorische Maßnahmen wurden thematisiert und diskutiert, sowie ein passendes Konzept erstellt. Innerhalb der ausstehenden Diplomzeit wurde bereits ein Teil der Bildschichtfehlstellen mit einer Kittung und Retusche geschlossen.

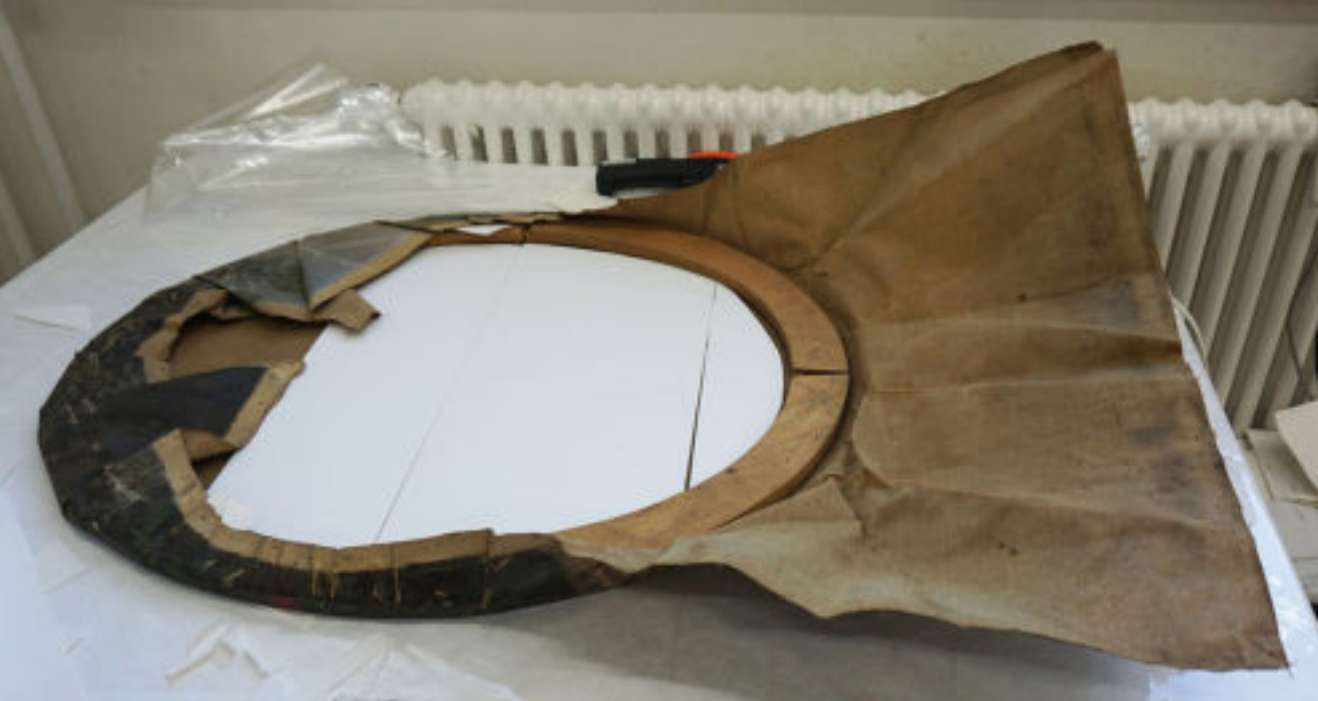
Auffalten des Gemäldes, Zwischenzustand

Um das Gemälde auffalten zu können, war es nötig, das textile Gewebe sowie die starren Bildbereiche in einen ausreichend flexiblen und elastischen Zustand zu bringen. Die Einwirkung einer erhöhten Feuchtigkeit in Kombination mit Wärme erwies sich als ein geeignetes Mittel. Nachdem die Nägel der Aufspannung auf dem ovalen Keilrahmen entfernt waren, wurde das Kunstwerk im flexibilisierten Zustand relativ zügig aufgefaltet, um neue Zugspannungen innerhalb der zusammenhängenden Faltenverläufen zu vermeiden.

Anschließend wurde das Gemälde unverzüglich auf Spannung gebracht, indem es auf einen temporären Spannrahmen gespannt wurde. Die Deformationen, sprich Knicke und Falten, wurden durch stetiges und schrittweises Erweitern des Rahmens in Kombination mit einer angemessenen Flexibilisierung immer weiter in eine Ebene geführt.

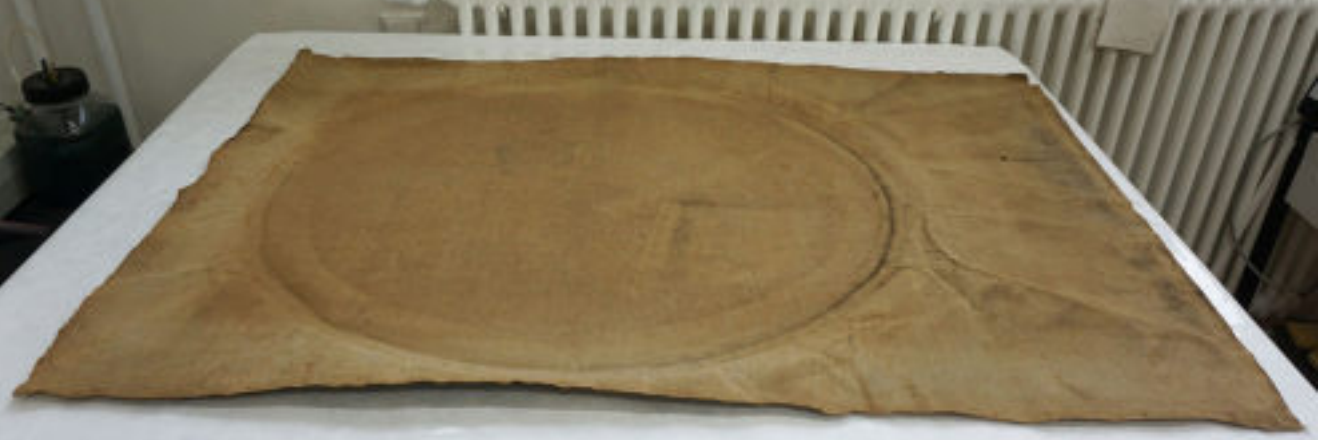
Bildrückseite, Zustand unmittelbar nach dem Auffalten des Gemäldes

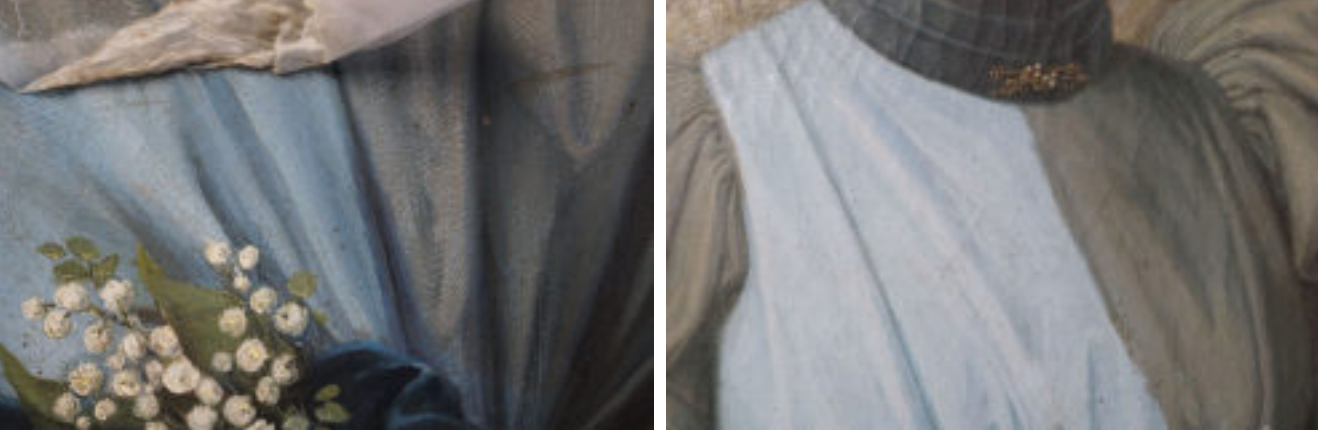
Arbeitsfoto während der Oberflächenreinigung      Zwischenzustand während der Oberflächenreinigung

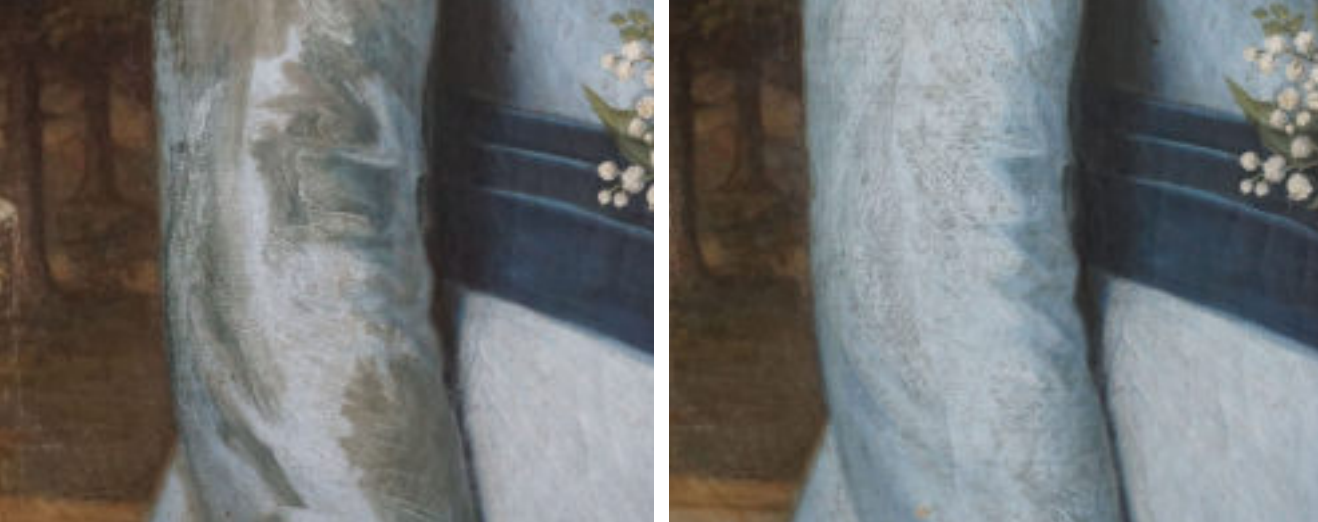
Zwischenzustand, Abnahme der Übermalung im Ärmelbereich      Zustand nach Abnahme der Übermalung im Ärmelbereich

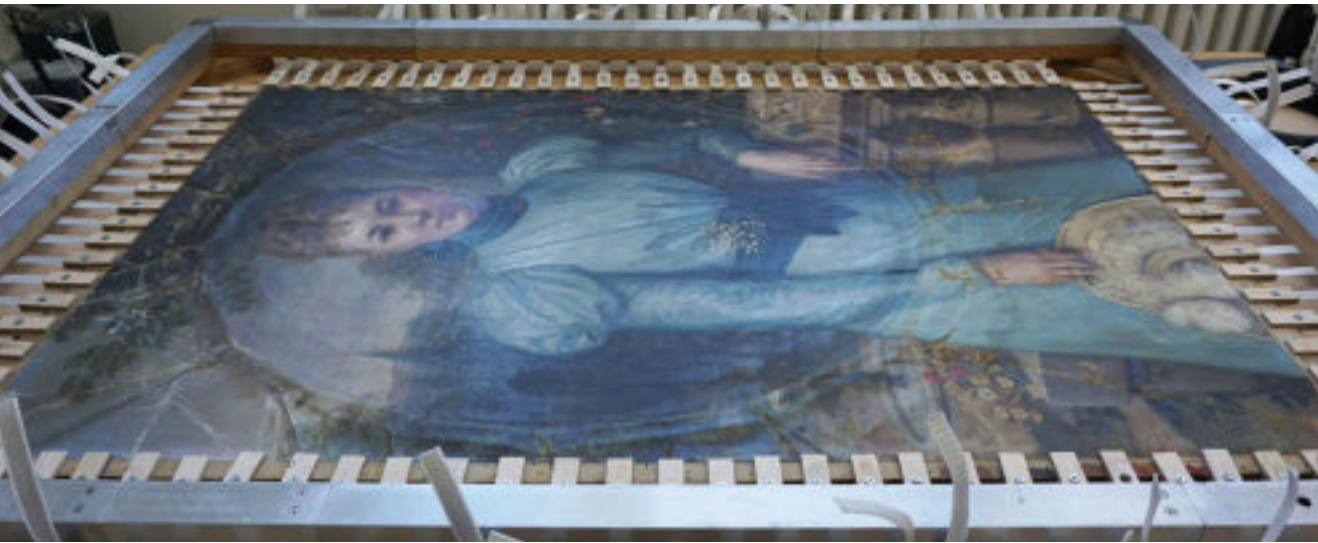
Arbeitsfoto, Aufspannung auf temporärem Spannrahmen

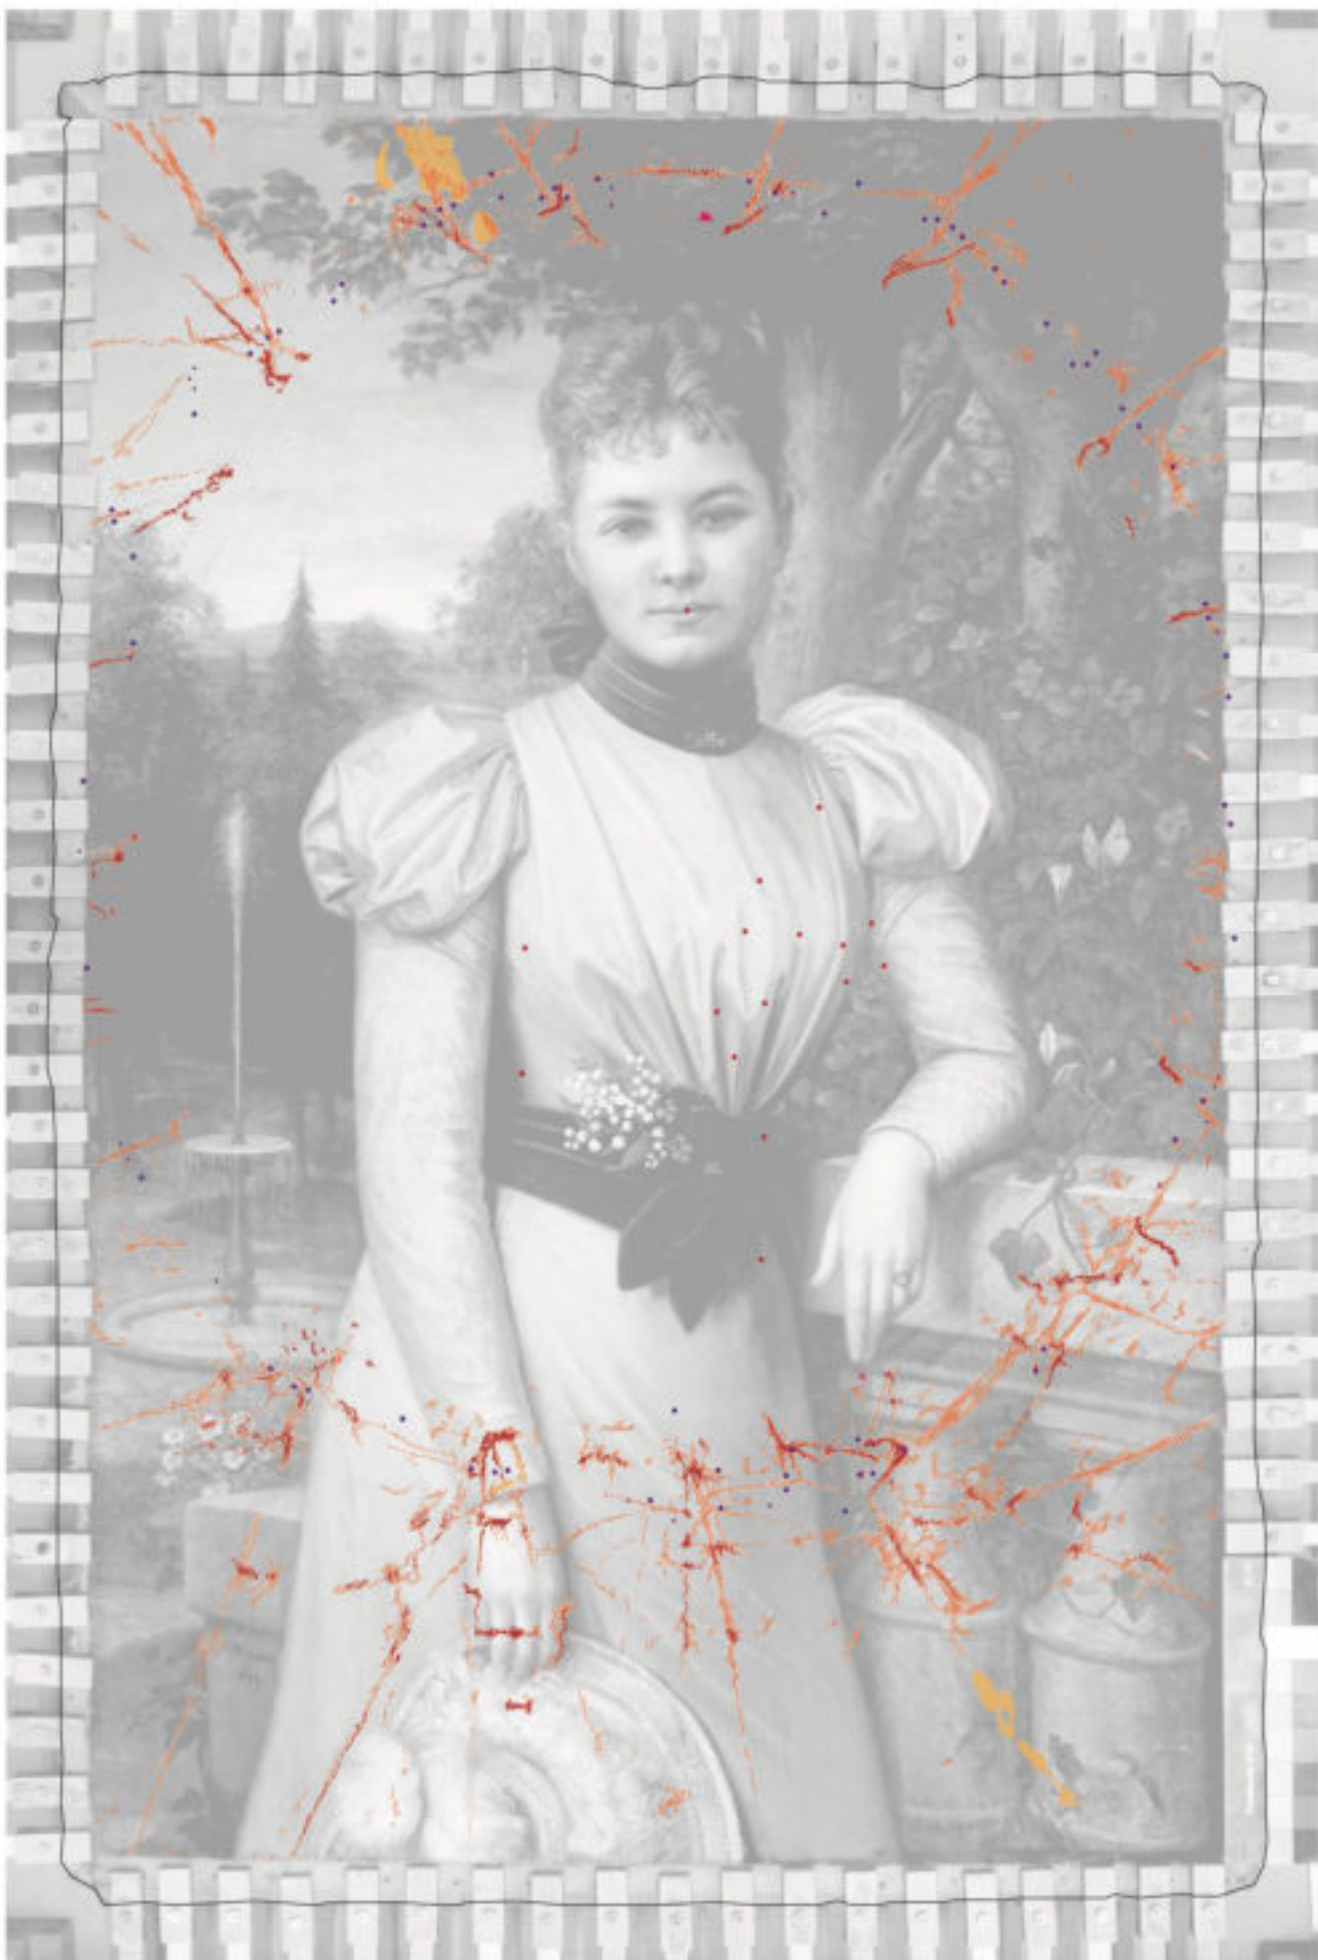
Teilweise Verlust der Malschicht      Totalverlust der Bildschicht  
Totalverlust der Malschicht      Durchstoßungen

Mit der Rückführung des Formats lagen die Bildschichtfehlstellen offen und sichtbar vor. Für die Präsentation des Gemäldes und das weitere Vorgehen war deshalb von Interesse, in welcher Form die ästhetische Qualität des Kunstwerks aber auch der Verlust und somit die Geschichte des Gemäldes vermittelt werden sollten. Mit Hilfe einer umfangreichen Bewertung der Fehlstellen sowie zwei Diskussionen für und gegen eine Schließung wurde ein passendes Konzept zum Umgang mit den Fehlstellen entwickelt. Die Argumente für die Wiederherstellung der künstlerischen Einheit überwogen dabei. In Anbetracht der Möglichkeiten und folgend aus der Diskussion, wurde eine Kittung der Fehlstellen und eine darauffolgende farb- und formergänzende Retusche als geeignete Methode gesehen und als erstrebenswert erachtet.
