# Ein Familienbildnis des 19. Jahrhunderts aus dem Stadt- und Heimatverein Rötha – Konservierung des zerschnittenen, deformierten und durch einen Wasserschaden beschädigten Leinwandgemäldes

Diplomarbeit **Malin Sundermann**  
Fachklasse für **Konservierung und Restaurierung**  
von Malerei auf mobilen Bildträgern  
Betreuer **Prof. Dr. Ursula Haller**  
**Prof. Dr. Andreas Schulze**  
Auftraggeber **Stadt- und Heimatverein Rötha e.V.**

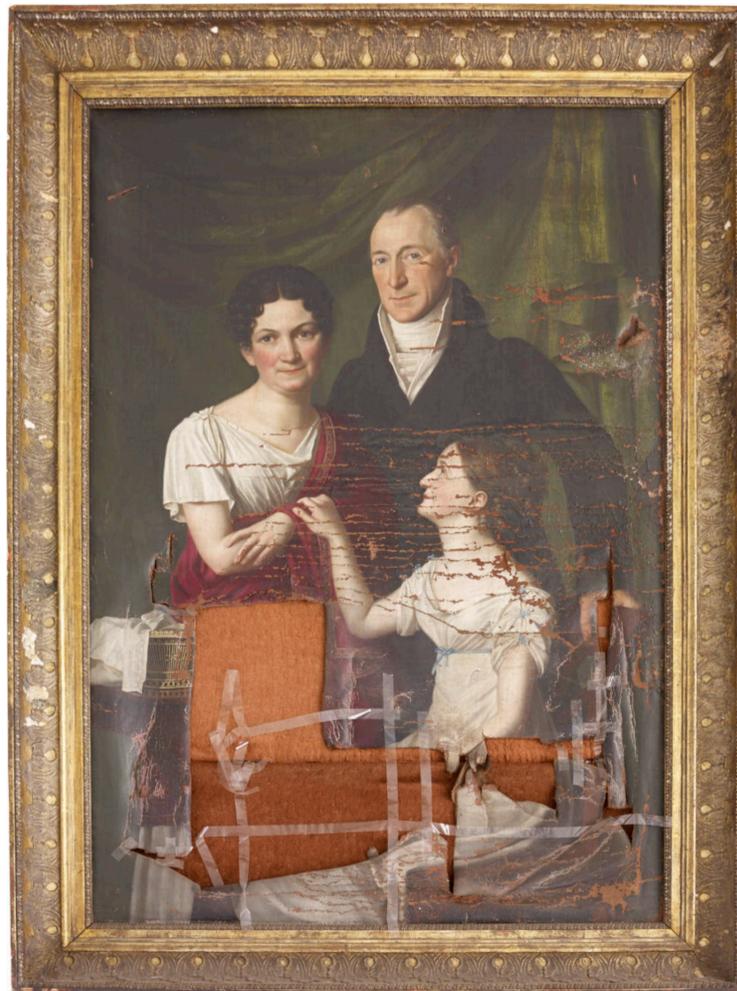
Zustand des Gemäldes zu Beginn des Diploms im Oktober 2017, vor den ausgeführten Konservierungsmaßnahmen. Gestauchte Bildschicht in Bereichen des Wasserschadens (mittig und im unteren Bildrand), große Fehlstelle und 23 Risse im textilen Bildträger, 16 Klebebänder, Salzausblühungen im rechten oberen Bildrand und zur Stabilisierung rückseitig am Schmuckrahmen befestigte orange farbige Wolldecken.

Aus unbekanntem Grund wurde aus dem unteren Bildteil großflächig ein Stück des Gemäldes herausgeschnitten. Der Bildträger ist darüber hinaus durch 23 Risse beschädigt. Eine resultierende Instabilität und unzureichende Spannung führte zu den wellenartigen Verwölbungen und Knicken im Bildträger.

Außerdem verursachte ein Wasserschaden weiße Salzausblühungen und eine starke Schrumpfung des Bildträgers. Die Bildschicht konnte dieser Verkleinerung nicht folgen, zahlreiche dachförmige Stauchungen und Lockerungen waren die Folge. Aufgrund der Gewebeschumpfung vergrößerte sich außerdem der Abstand zwischen den Rissen auf bis zu 2 cm (s. Abb. oben, rechts).

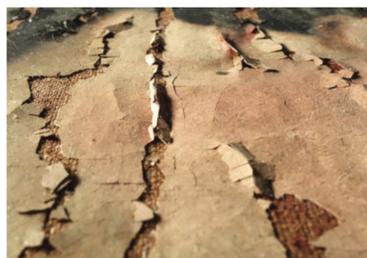
Dachförmig gestauchte Bildschicht.

Schwerpunkte wurden daher einerseits auf die Abnahme der Klebebänder und auf die Festigung der bruchempfindlichen, gestauchten Bildschicht mit zahlreichen Lockerungen gelegt. Andererseits sollten die Verwölbungen des Bildträgers in eine Ebene gelegt und die Risse zusammengeführt werden, sodass eine Risssschließung möglich wird.

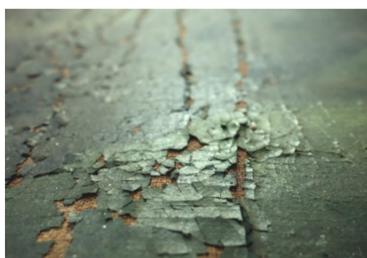
Glockerte Bildschicht.

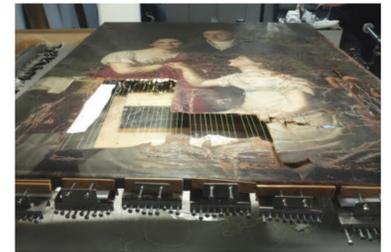
Sechs montierte Trecker am unteren Keilrahmen zur Dehnung des Bildträgers in der Länge.

Die Festigung der beschädigten Bildschicht stellte die umfangreichste Maßnahme dar und erforderte einige vorbereitende Arbeitsschritte. So wurden Spannsysteme (sog. Trecker) rückseitig an die Keilrahmenleisten montiert und deren längenverstellbare Fäden an der Leinwandrückseite befestigt.

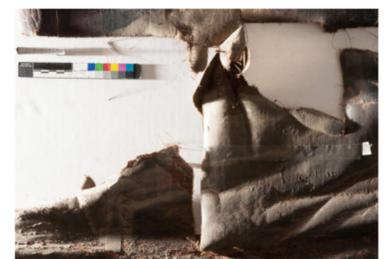
Zustand vor Niederlegung der Verwölbungen und Montage des Spannsystems im Streiflicht. Fotograf: Tino Simon

Verwölbungen und Verdrehungen des Bildträgers wurden mit Hilfe befeuchteter Papiere und Wärme flexibilisiert, gegebenenfalls aufgefaltet und niedergelegt.

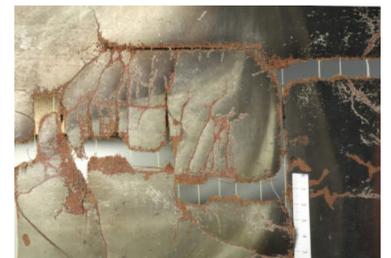
Zustand nach Niederlegung der Verwölbungen und Montage der Spannsysteme, vor Beginn der Dehnung. 2 cm große Lücken zwischen den Rissenkanten.

Durch die Spannsysteme sollten wassergeschädigte Gewebereiche gedehnt und die dortige Schrumpfung zurückgeführt werden. Auf diese Weise sollte Platz zur Niederlegung und Festigung gestauchter Bildschichtpartien geschaffen werden.

Über den ausgeübten Zug mit den längenverstellbaren Fäden wurde das beschädigte Gewebe erstmals wieder unter Spannung gesetzt und die Lücke zwischen den Rissen zuerst verringert. Für eine weitere Rückführung der Schrumpfung des Bildträgers und um die Stauchungen in eine Ebene zu legen und festigen zu können, wurde der Bildträger unterhalb der gestauchten Bereiche mit einem Rundling in der Höhe gedehnt (s. Abb. unten). Zusätzliche Wärme und indirekte Feuchtigkeit erbrachten die Flexibilisierung der Bildschicht. Die Stauchungen ließen sich auf diese Weise überlappungsfrei niederlegen und mit einem Pinsel und Glutinleim festigen.

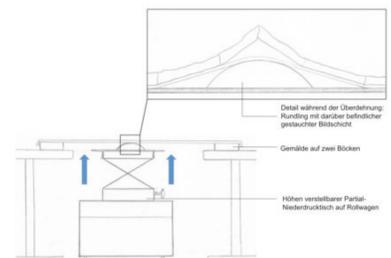
Graphische Darstellung der Dehnung des Bildträgers in der Höhe.

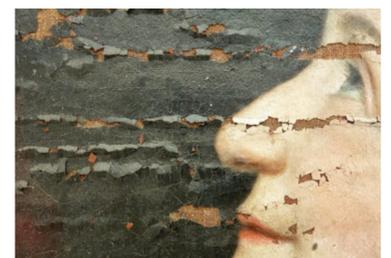
Dachförmig gestauchte Bildschicht.

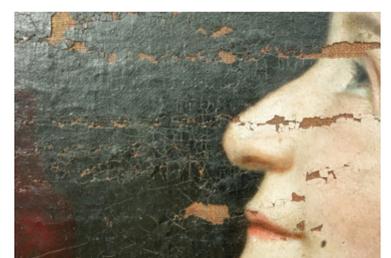
Niedergelegte und gefestigte Bildschicht.
