Untersuchung, Konservierung und Restaurierung

eines kleinformatigen Herrenporträts aus dem 19. Jahrhundert

Diplomarbeit Rie Suzuki

Fachklasse für Konservierung und Restaurierung von Malerei auf mobilen Bildträgern

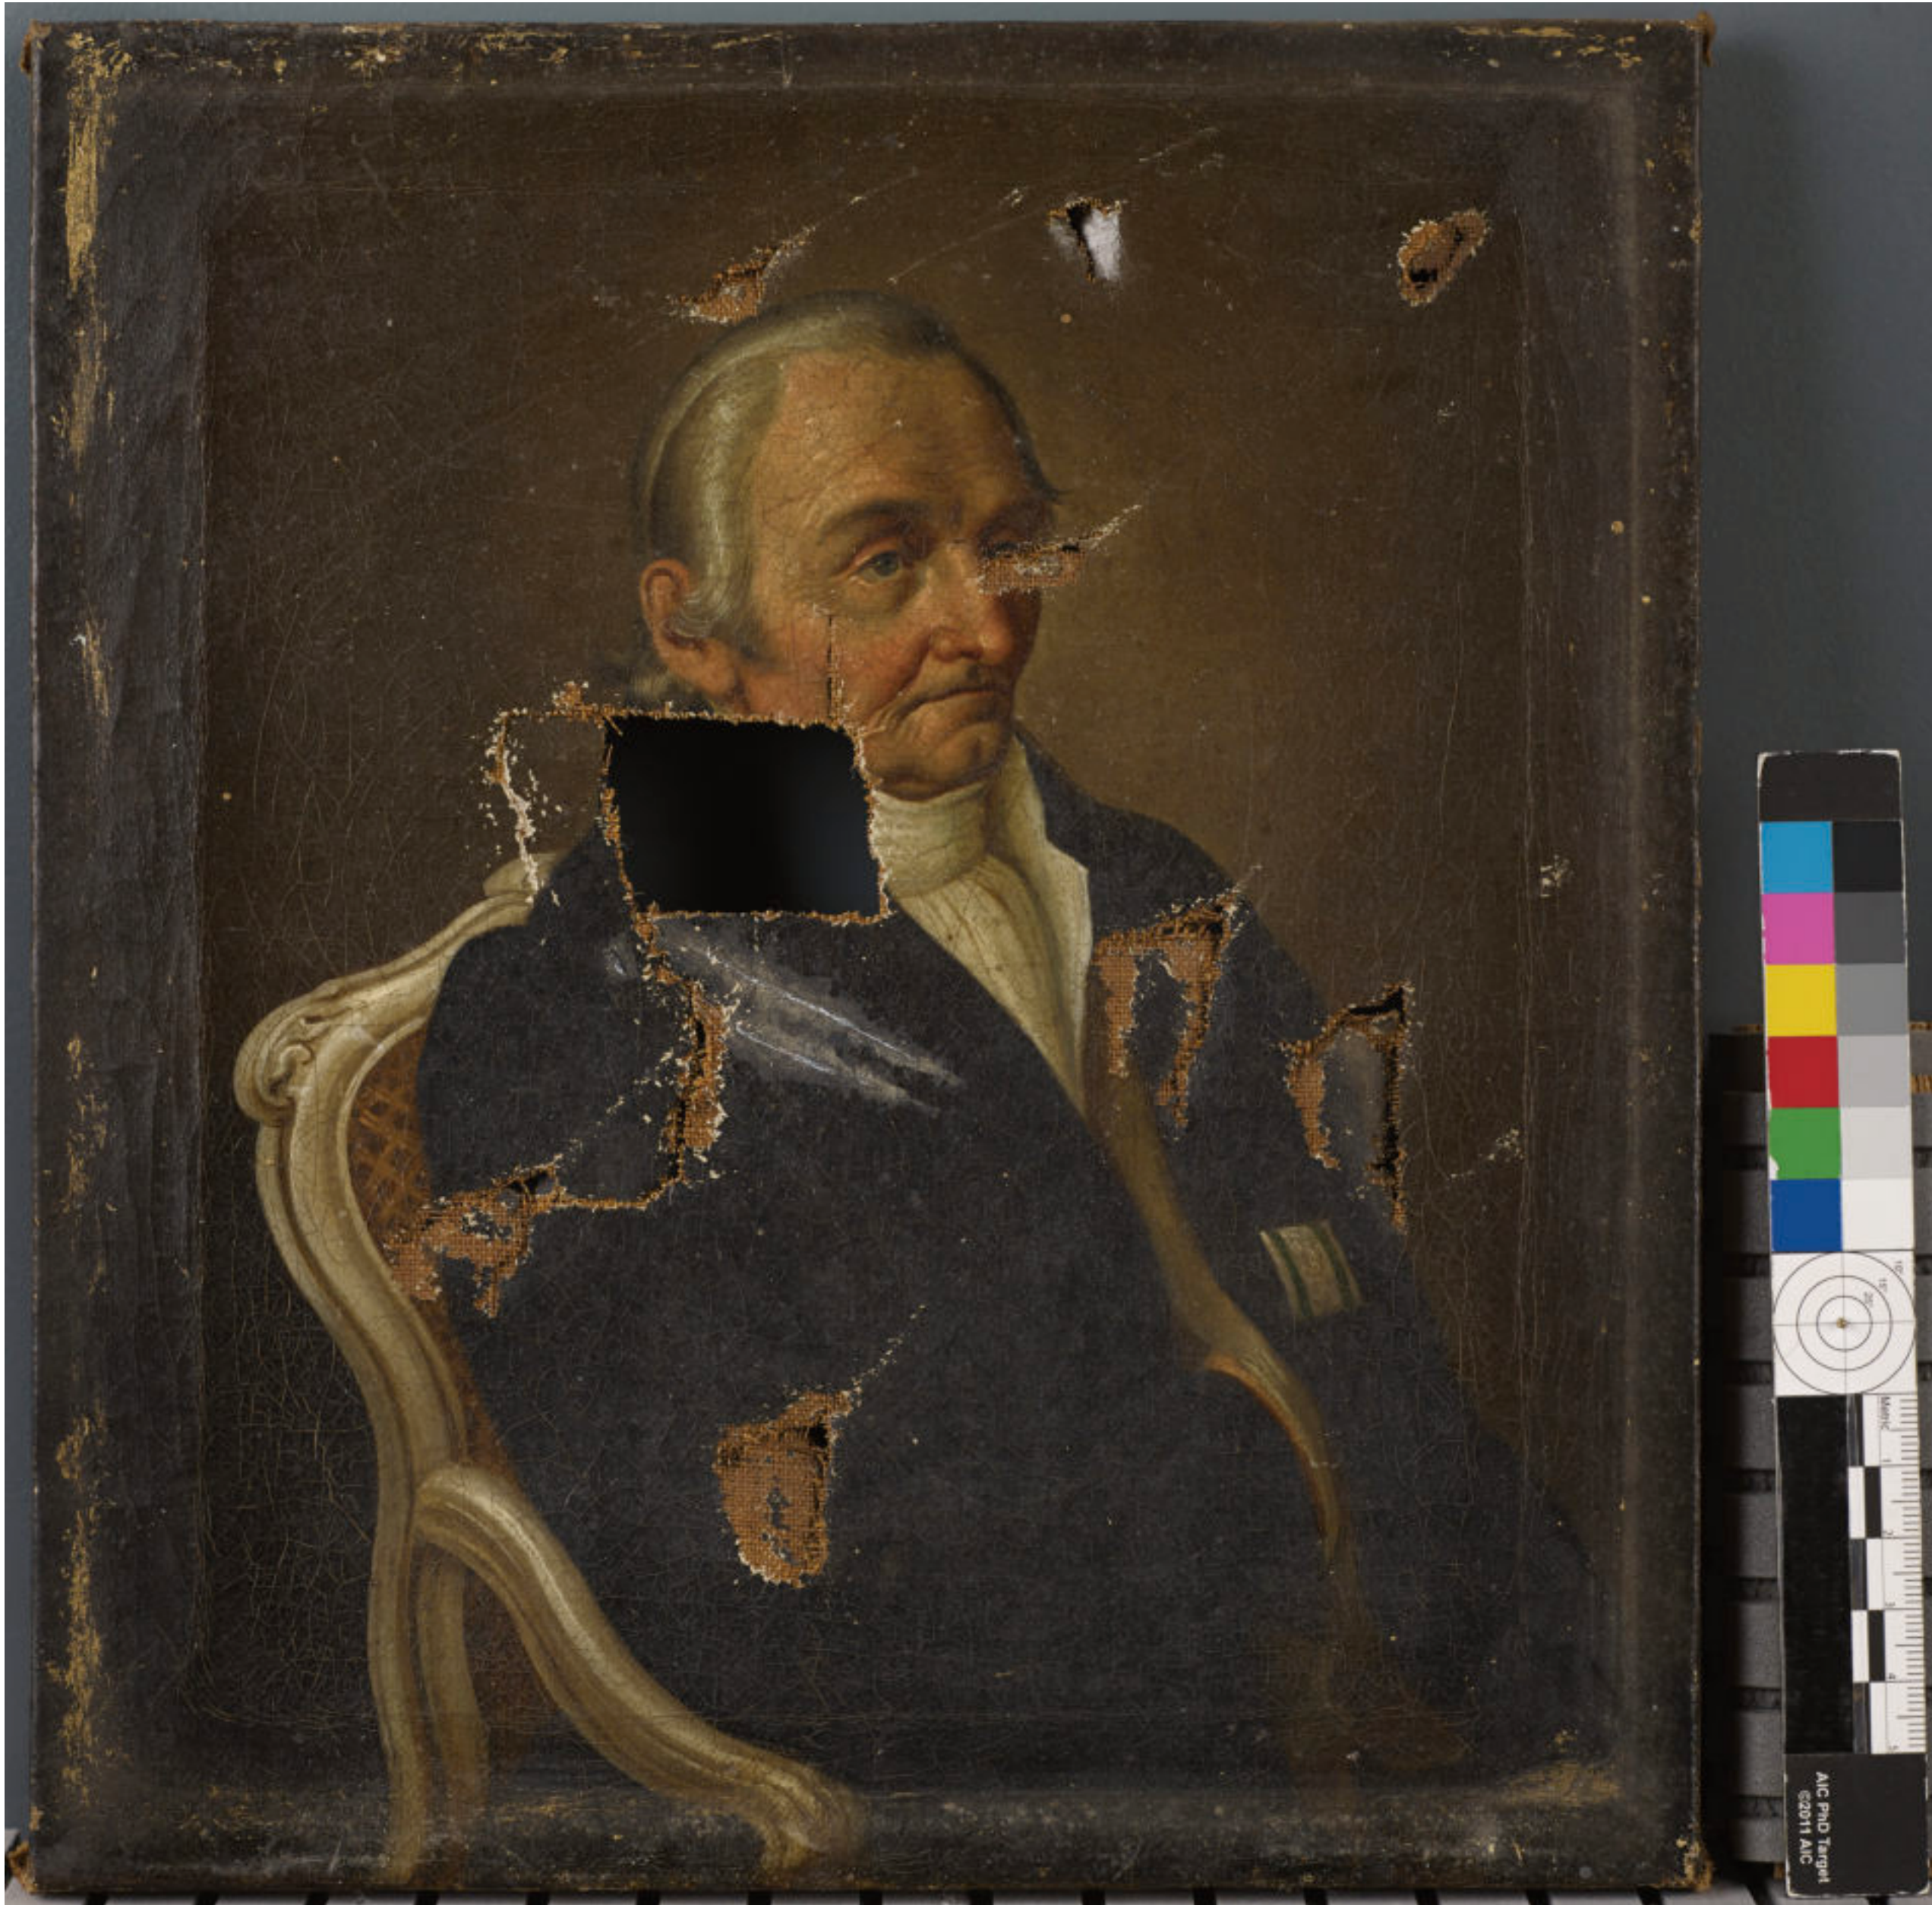
Gesamtaufnahme des Gemäldes, Vorzustand (Foto: Kerstin Riße)

Das gravierende Hauptschadensbild machen die mehrfachen Bildträgerverletzungen am stark oxidierten Bildträger durch mechanische Einwirkungen aus. Diese Schäden gingen mit dem Verlust der Bildschicht einher. Insbesondere wirft die Bildträgerfehlstelle im Bereich des Körpers des Porträtierten die Frage nach den Rekonstruktionsmöglichkeiten auf.

Hinzu kommen die Deformationen bei den jeweiligen Durchstoßungen, sowie des gesamten Bildträgers. Die Grundspannung ist verloren gegangen.

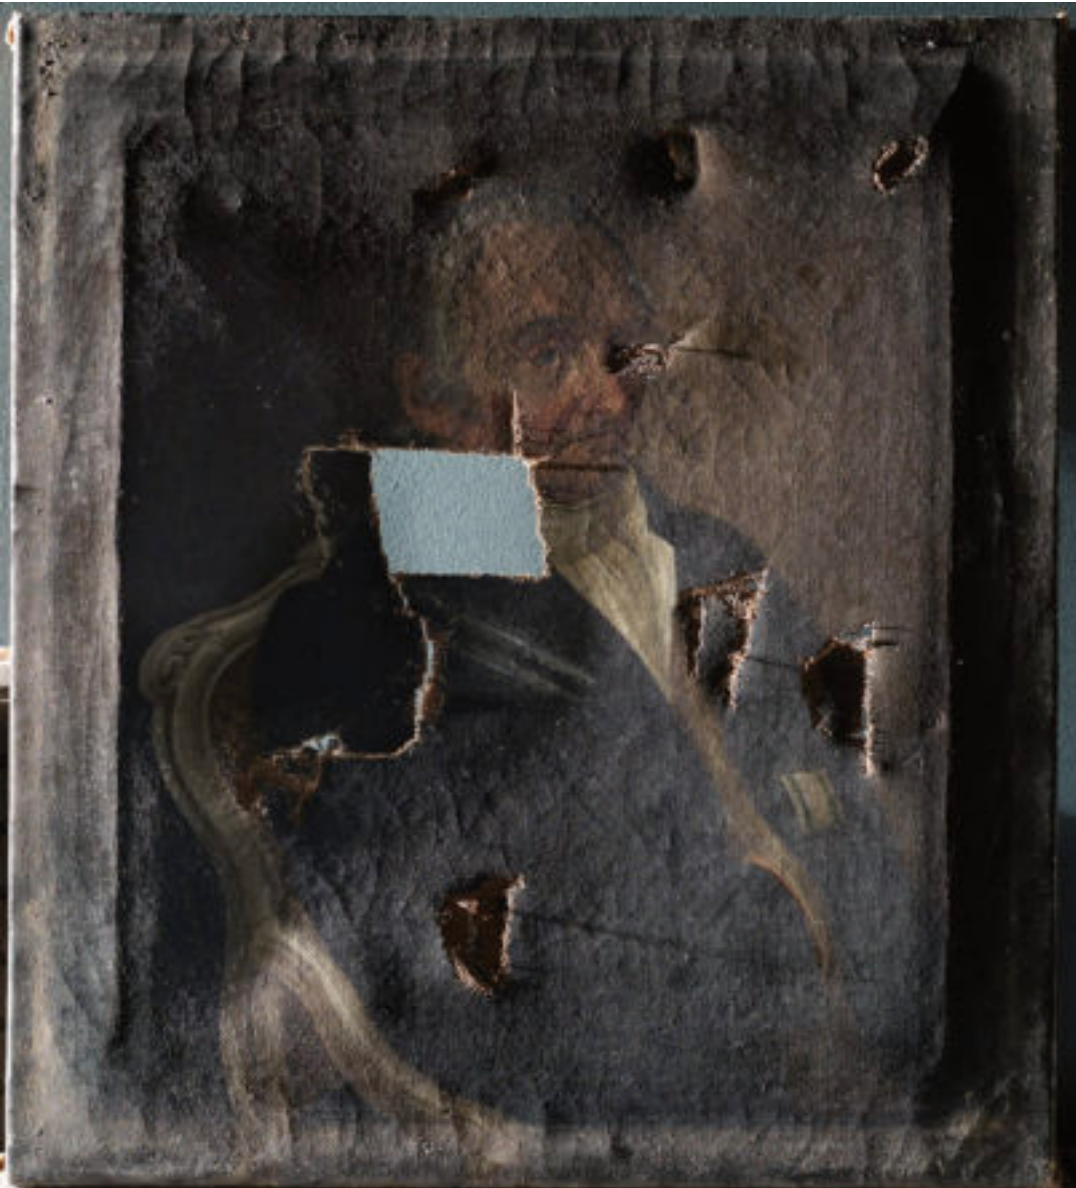
Aufnahme des Gemäldes im Streiflicht (Foto: Kerstin Riße)

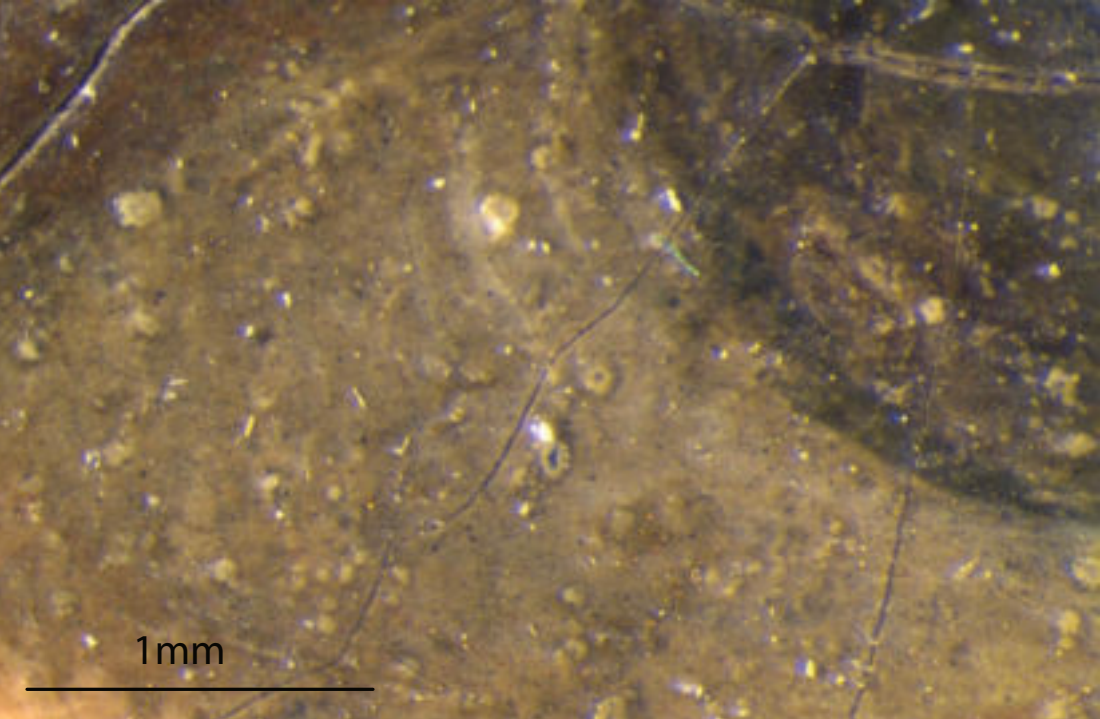
Ausbildung von Bleiseifen (Protrusionen)

Auf der Bildschicht sowie auf dem Überzug befinden sich zahlreiche Kratzer. Unter dem Mikroskop sind mehrere weiße Punkte zu beobachten. Sie sind die Entstehung von Bleiseife und migrieren an die Oberfläche. Weiterhin reißen die Partikel die obere Farbschicht auf und führen zum Aufbrechen der Oberfläche.

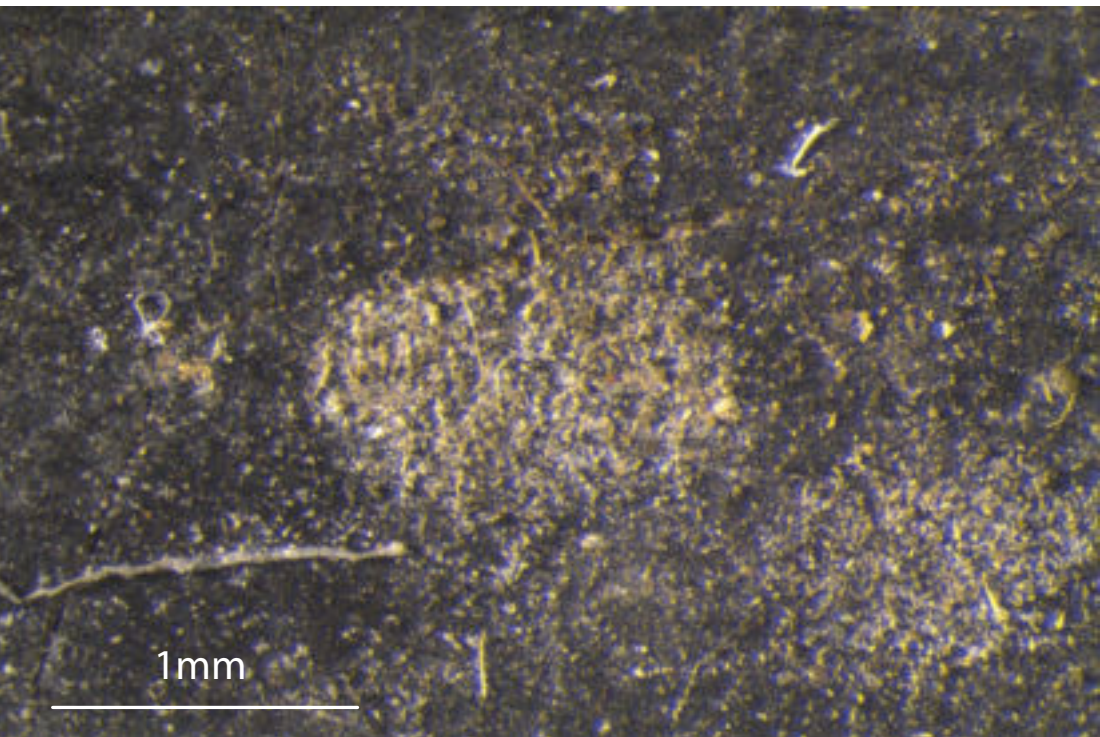
Die Ansammlung von Staub und Schimmel

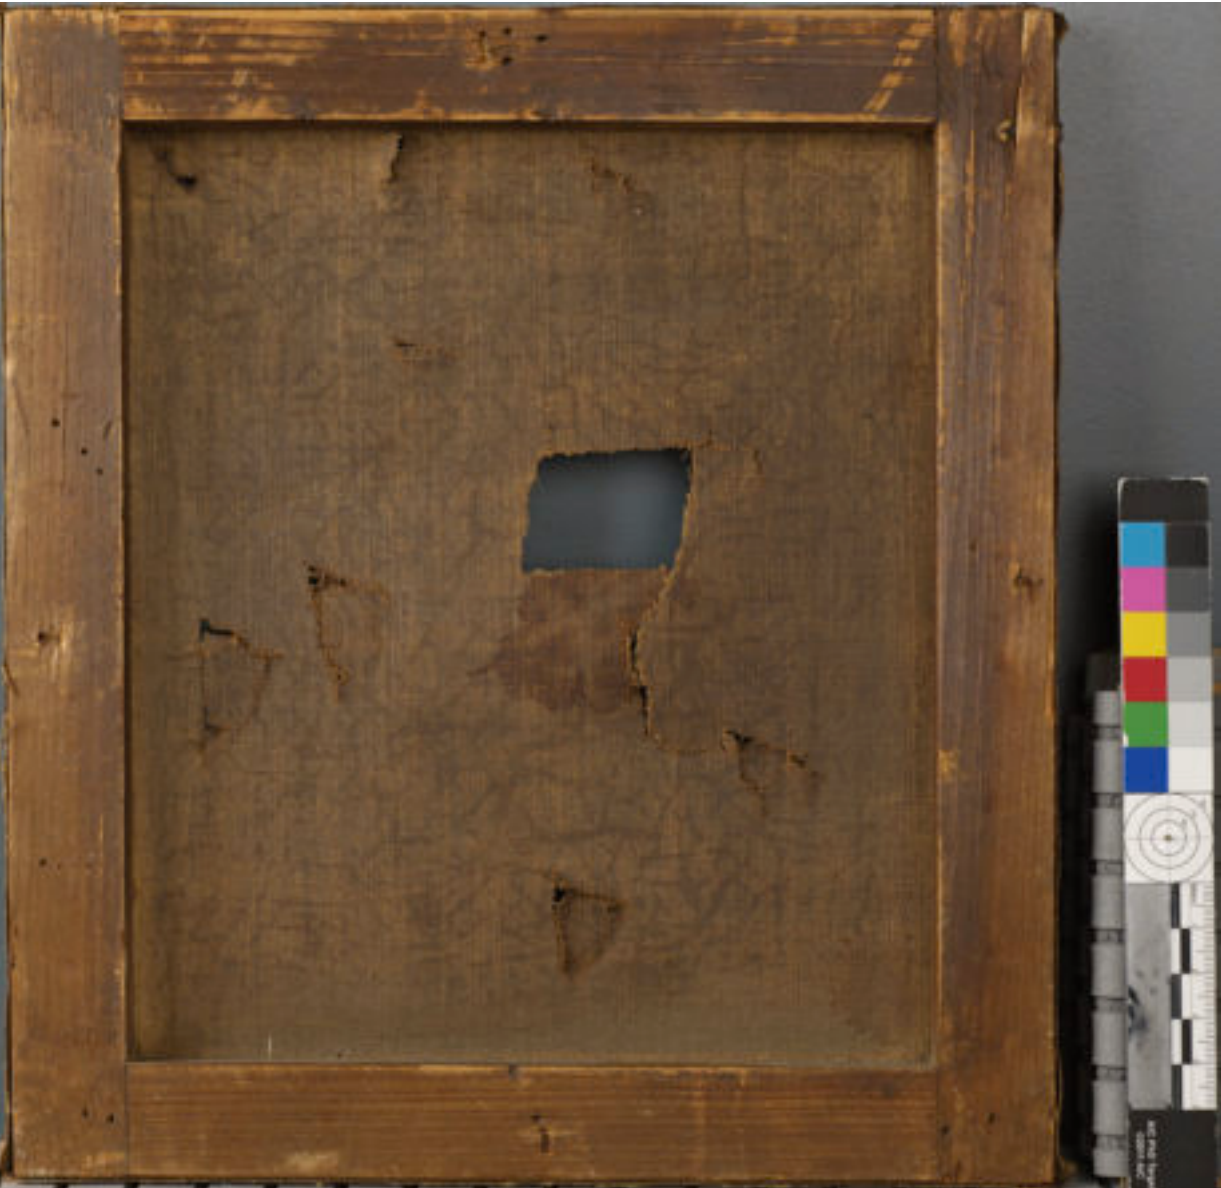
Rückseite des Gemäldes, Vorzustand (Foto: Kerstin Riße)

Die braunen Flüssigkeitsränder unterhalb der Fehlstelle in der Rückseite des Gemäldes fluoreszieren leicht gelblich. An dieser Stelle befindet sich vorderseitig eine Kriepierung mit zwei Ritzungen. An der Öffnung der Ritzungen blühen weiße Substanzen aus. Sie wurde durch FT-IR-Analyse als Triphenylphosphat nachgewiesen.

Weil das Gemälde im Zierrahmen durch Nägel befestigt war, haben die Nägel sich in der Oberfläche der Holzleiste des Spannrahmens stark abgezeichnet. Die Nägel gingen durch den Spannrahmen und die Spannblätter durch.

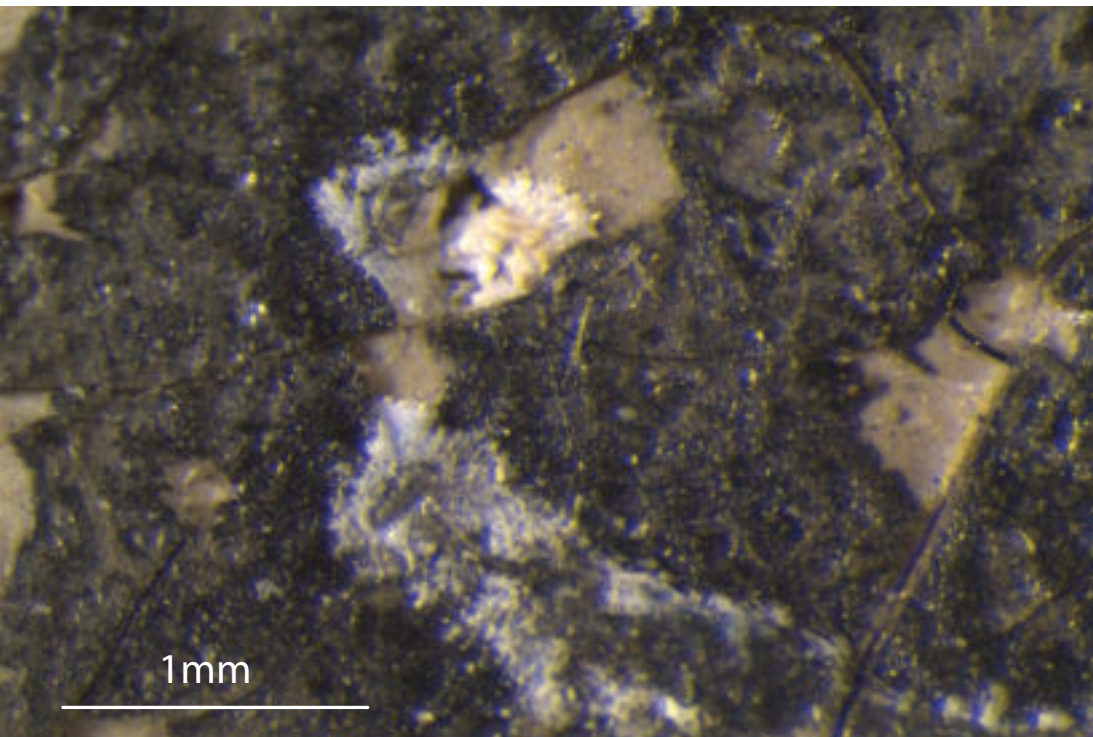
Ausbildung von Triphenylphosphat

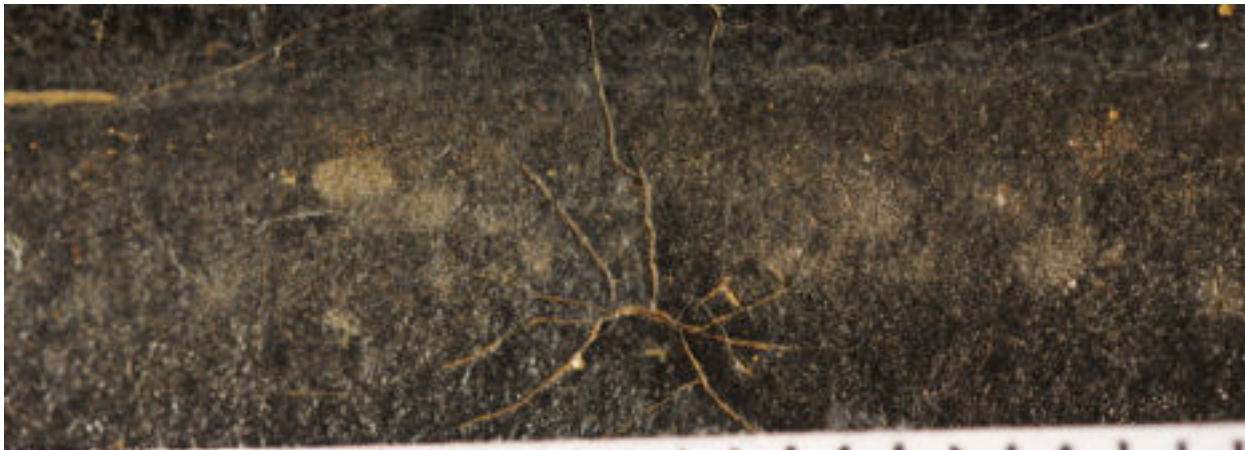
Vor der Abnahme der Ansammlung von Staub und Schimmel
