Die Malflügel des Annenretabels aus der Trinitatiskirche zu Hainichen. Untersuchung, Konservierung und Restaurierung.

Hochschule für Bildende Künste Dresden

Diplomarbeit Julia Niemetz

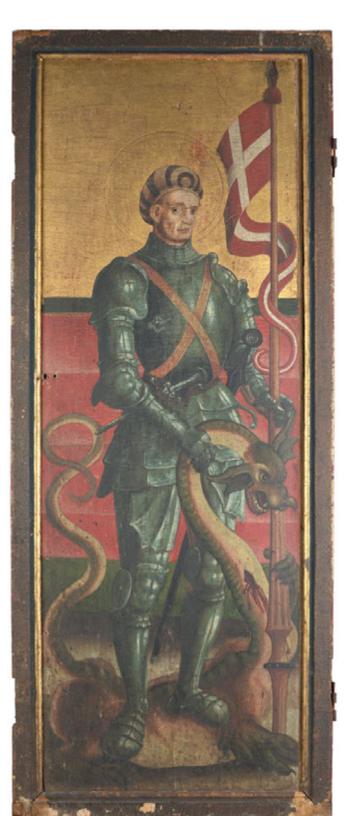
Vorzustand des linken Malflügels (K. Riße)

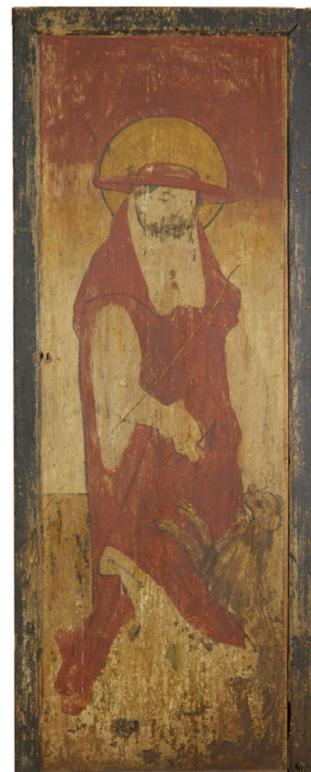
Vorzustand des rechten Malflügels (K. Riße)

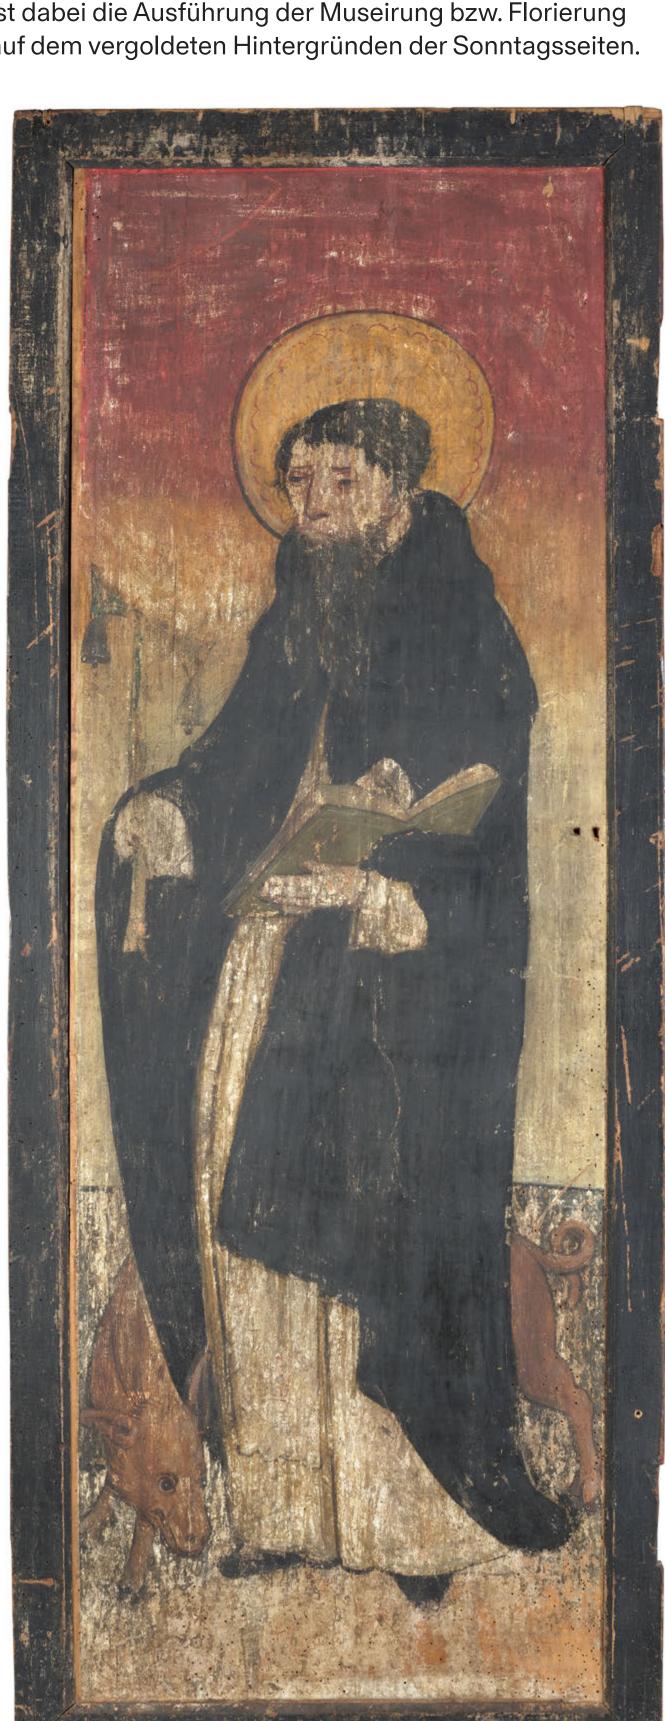
Zustand der Werktagsseiten nach der Abnahme des Ölüberzugs (K. Riße)

Das getrocknete Öl auf der Malschicht der Werktagsseiten wurde mit einem Aceton-Isopropanol-Carbopolgel von der Oberfläche abgenommen. Dazu wurde das Gel über Japanpapier aufgetragen und während der Einwirkzeit von ca. zwei bis drei Minuten mit einer Hostaphan®-Folie abgedeckt. Anschließend wurde das Gel mit dem gelösten Überzug zunächst mechanisch mit Hilfe eines trockenen Watterollers abgenommen. Verbliebene Gelreste wurden im Anschluss mit dem Lösemittelgemisch Aceton-Isopropanol und einem Watteroller entfernt. Um die vollständige Entfernung des Gels sicherzustellen, wurde unmittelbar danach eine Kontrolle mit einer UV-Handlampe durchgeführt.

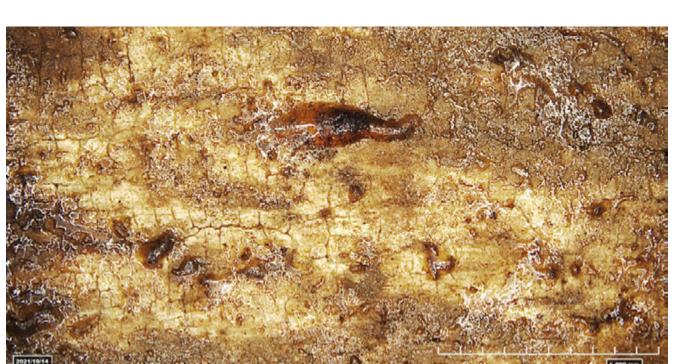
Die Malschicht der Werktagsseiten wird von zahlreichen grundierungssichtigen Fehlstellen geprägt. Im unteren Bilddrittel ging diese stellenweise sogar bis auf den Bildträger verloren. Zudem führt ein Überzug aus einem trocknenden Öl zu einer starken Verbräunung der Malschicht. Schmutzauflagen, die vor dem Auftrag nicht entfernt wurden, sind auf diese Weise in die Malschicht eingebunden worden und führen zu einer zusätzlichen Verdunklung.

Mikroskopaufnahme des verbräunten Überzugs auf der linken Werk-

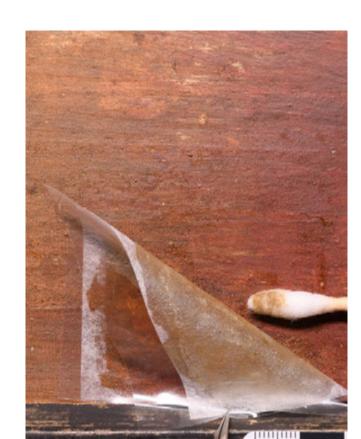
Mechanische Abnahme des Überzugs

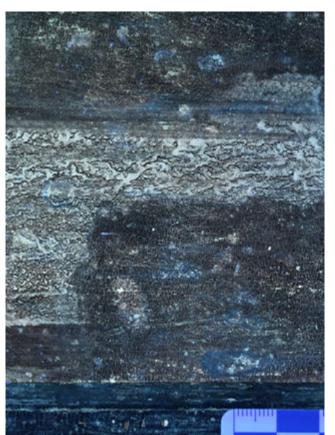
Zustand nach der Abnahme bei Betrachtung unter UV-Strahlung

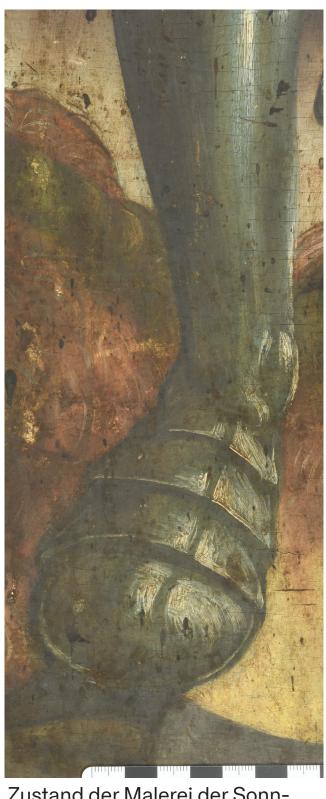
Die Malschicht der Sonntagsseiten befindet sich in einem sehr guten Zustand. Zwar weist die Malerei ein ausgeprägtes Craquelé auf, eine Gefährdung der Malschicht ergibt sich daraus jedoch nicht. Allerdings finden sich verschiedene Auflagen und Flecken auf der Oberfläche, die besonders das Erscheinungbild der linken Sonntagsseite stören.

Zustand der Malerei der Sonntagsseite vor der feuchten Reini-

Um die erhärteten und teils in massiven Schichtstärken vorliegenden Verschmutzungen zu entfernen, eignete sich die Verwendung von wässrigen Gelkompressen aus 5%igem Agar-Agar.

Die erstarrte Kompresse wurde direkt auf die Oberfläche aufgelegt und nach einer Einwirkzeit von ca. drei Minuten wieder entfernt. Die angequollenen Verkrustungen konnten daraufhin mit einem nebelfeuchten Watteroller abgenommen werden.

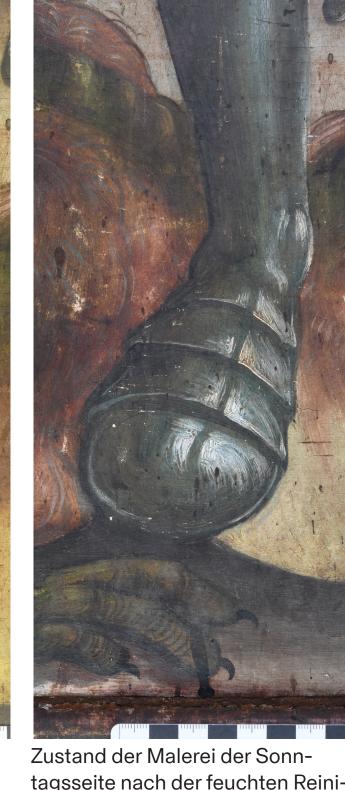
tagsseite nach der feuchten Reini-
