# Projektwerkstatt im Lindenau-Museum

In den Jahren 2008 und 2009 konnten im Lindenau-Museum Altenburg sieben gefährdete italienische Holztafelbilder mit Grotteskendarstellungen aus dem frühen 16. Jahrhundert restauriert werden.

# Das Ziel der Restaurierung

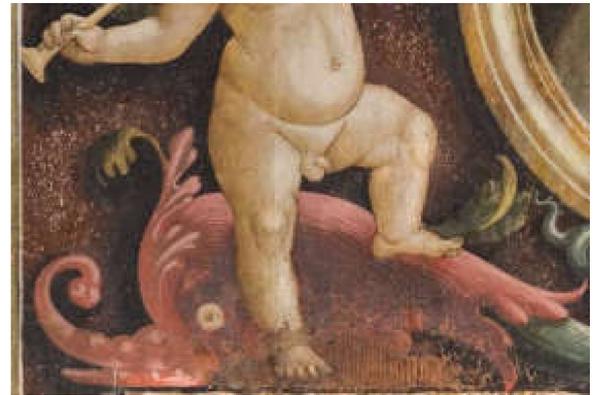
Inv.-Nr. 116:  
Fehlstelle durch Abrieb mit verbliebener Altretusche (Fuß)

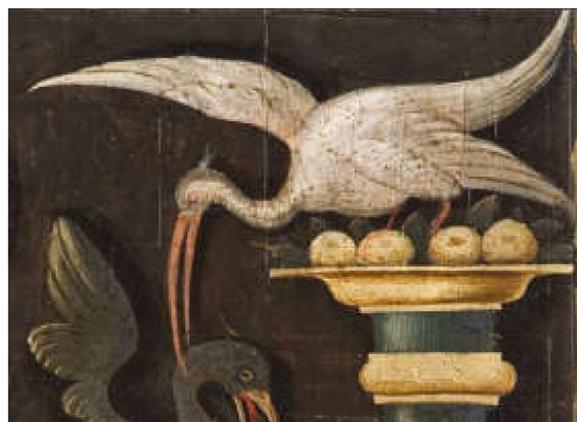
Inv.-Nr. 118 und 119:  
sichtbare Altersspuren auch  
nach der Restaurierung

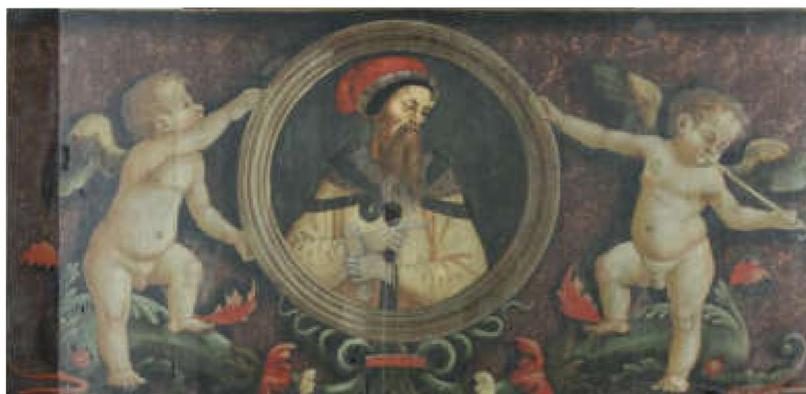
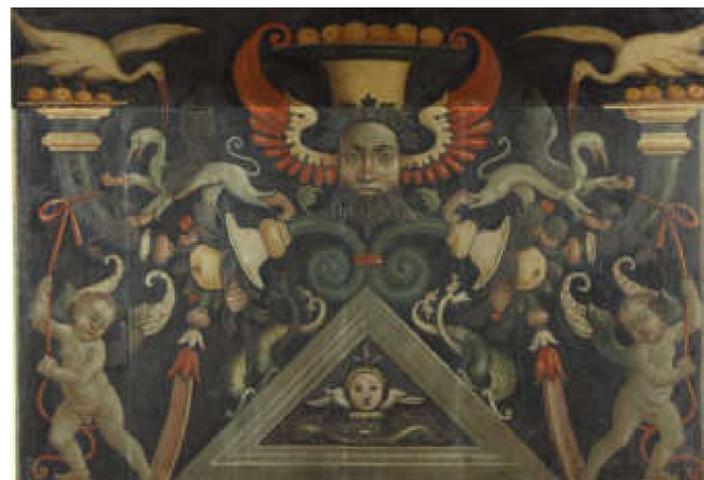
Inv.-Nr. 117 und 119:  
Ergänzungen,  
Zustand vor dem  
Schlussfirnis

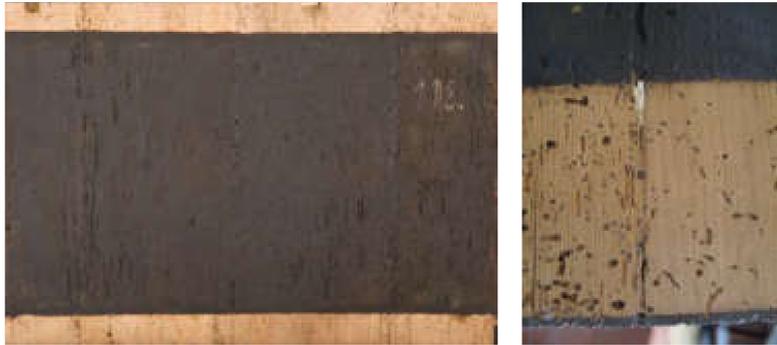
Inv.-Nr. 118: Fraßgänge auf der Rückseite der Tafel

Durch das Abhobeln der Rückseiten in der Vergangenheit wurden Fraßgänge eines ehemaligen Schädlingsbefalls angeschnitten und liegen heute offen. Es zeigte sich ein unterschiedlich starker Befall. Die Fraßschäden beeinträchtigten jedoch die Stabilität der Tafeln nur gering.

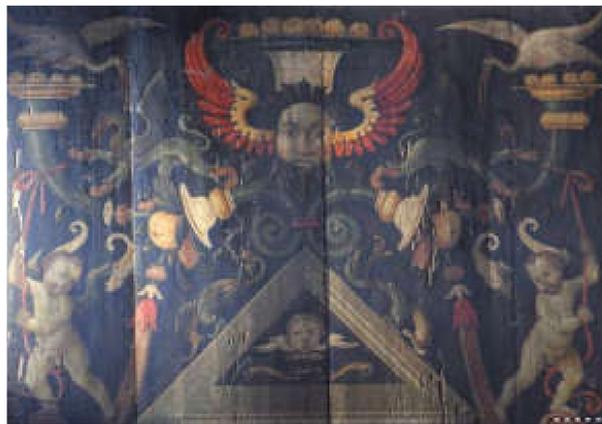
Inv.-Nr. 118: Verwölbungen der einzelnen Tafelbretter im Streiflicht

Gravierender waren die Schäden durch Risse und geöffnete Leimfugen. Ursachen hierfür waren die Veränderungen an den Tafeln bei früheren Restaurierungsmaßnahmen. Die rückseitig aufgeleimten Querleisten sowie die durch Nägel direkt mit der Tafel verbundenen Rahmenleisten behinderten die Bewegung des Holzes bei wechselnden klimatischen Bedingungen.

Veränderungen von Temperatur und relativer Luftfeuchte führen im Holz zu Quell- und Schwindprozessen. Es bestand die Gefahr, dass Spannungen entstehen und sich Einlaufrisse bilden oder Leimfugen öffnen. Als Folge der Bewegungen im Holz hatten sich teilweise die rückseitig aufgeleimten Querleisten vom Bildträger gelöst.

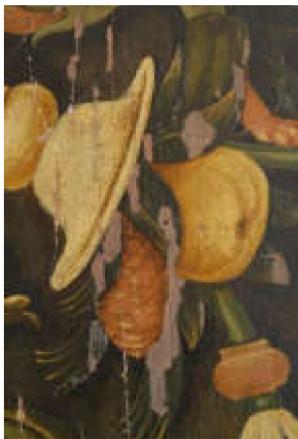
Inv.-Nr. 118: Schäden in der Malschicht

Bereits in der Vergangenheit kam es zu zahlreichen Verlusten in der Malschicht. Die Ausbrüche reichten fast immer bis zum Bildträger. Vereinzelt waren gelockerte und aufstehende Malschichtschollen festzustellen.

Das Erscheinungsbild der Malerei war durch viele kleine und größere unzureichend ausgeführte Kittungen und Retuschen sowie Übermalungen früherer Restaurierungen geprägt. Im Laufe der Zeit haben sich viele Retuschen farblich verändert, sind nachgedunkelt und entsprachen dadurch nicht mehr der Farbigkeit der Umgebung. Die Tafeln wirkten in der Folge sehr unruhig und fleckig.

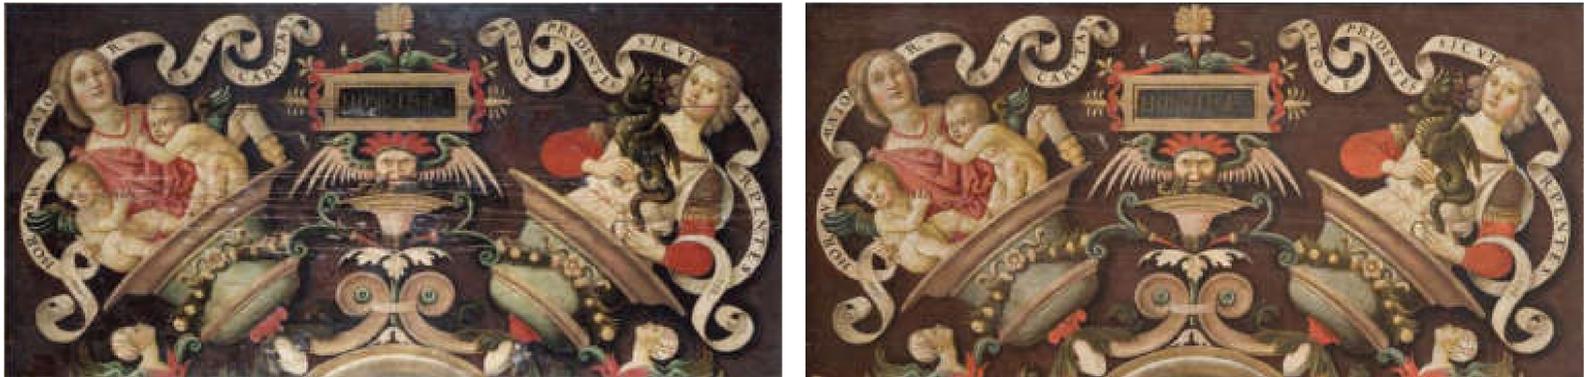
Inv.-Nr. 120: Diplomobjekt von Anna Krekeler vor und nach der Konservierung und Restaurierung

Das bereits bei der Diplomarbeit von Anna Krekeler erarbeitete und durchgeführte Restaurierungskonzept sollte grundsätzlich auch auf die Konservierung und Restaurierung der verbleibenden sieben Grotoskentafern übertragen werden. Neben konservatorischen Maßnahmen an der Malschicht war es wichtig, die Schadensursachen am Bildträger zu beseitigen. Hier bestand auf Grund des fortgeschrittenen Schadensbildes dringender Handlungsbedarf.

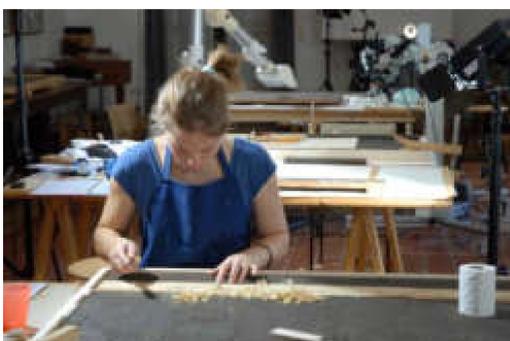
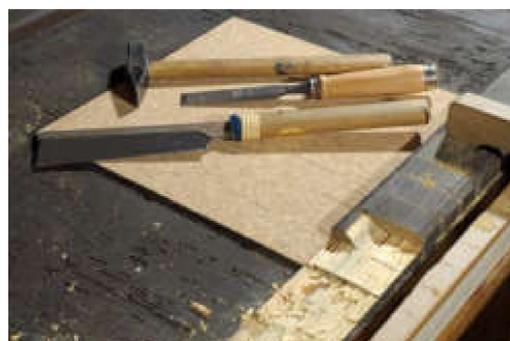
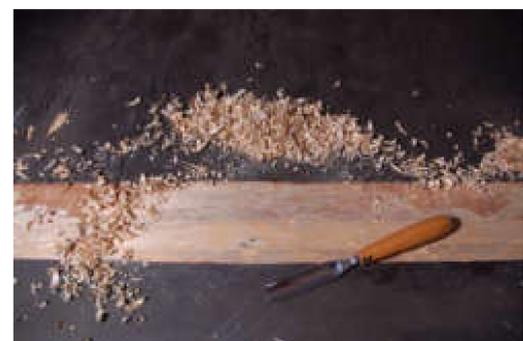
Inv.-Nr. 119: Abnahme der Querleisten

Ein Belassen der rückseitig aufgeleimten Holzleisten war nur bei den Tafeln 121 und 123 möglich. Hier zeigten sich keine akuten Schäden, und durch die Aufbewahrung in stabilen Klimaverhältnissen ist davon auszugehen, dass dies auch so bleibt. Bei allen anderen Tafeln wurden die Querleisten entfernt. Zur Fixierung der Tafeln während des Eingriffs wurden Falzrahmen angefertigt und die Tafeln mit der Bildseite nach unten in ihnen befestigt. Vor dem Beginn der Arbeiten war es notwendig, gefährdete Bereiche der Malschicht, besonders entlang offener Fugen, mit Sicherungspapieren zu kaschieren.

Die Leisten wurden mit einer Japansäge in regelmäßigen Abständen quer zur Faser eingeschnitten und die einzelnen Stücke vorsichtig entfernt. Auf der Tafelrückseite verblieb nur noch eine dünne Holzschicht, die durch Anquellen des Leimes mit einem wässrigen Gel entfernt wurde.

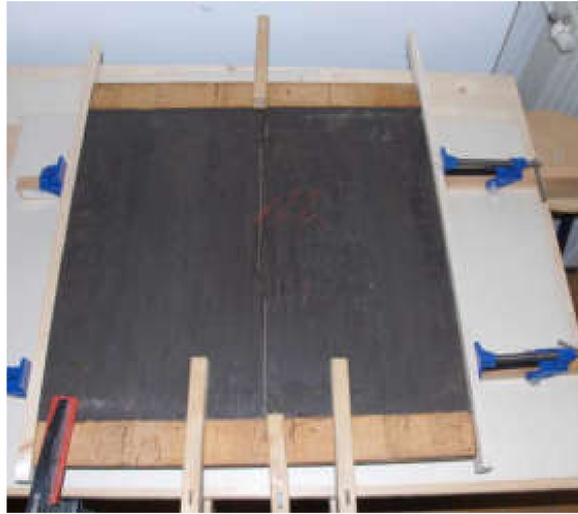
Inv.-Nr. 122: die hellen Bereiche in der Fuge zeigen die eingeleimten Furnierspäne

Nach der Abnahme der rückseitigen Querleisten lagen einige Holztafeln in mehreren Einzelteilen vor oder waren durch Einlaufrisse sehr instabil. Es war notwendig, die Teile der Tafeln sowie geöffnete Fugen und Risse wieder miteinander zu verleimen. Auf Grund der starren Fixierungen durch die Querleisten konnten sich Risse und Fugen in der Mitte der Tafeln deutlich weiter öffnen als in den durch die Leisten fixierten Randbereichen. Bei der Wiederverleimung war es nötig, diese Bereiche durch mäßigen Druck oder Einfügen von Holzspänen zu schließen.

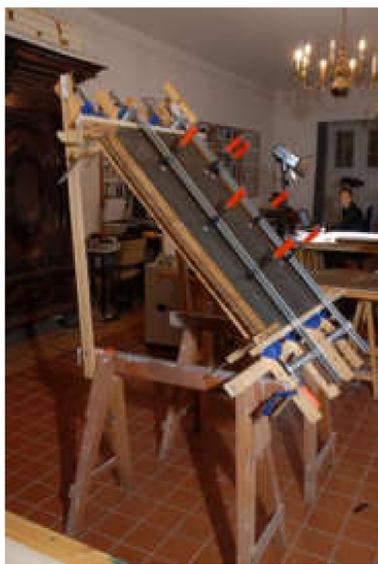
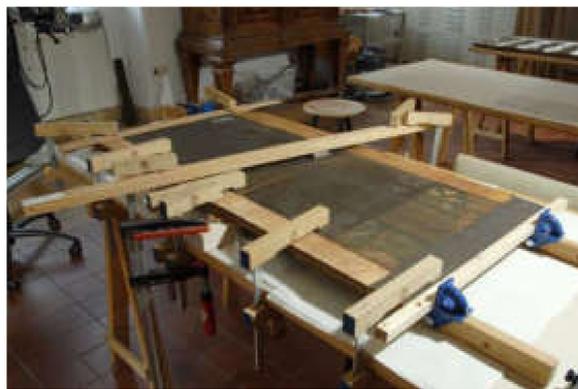
Inv.-Nr. 118 und 117: Verleimung der Einzelteile

Die Verleimung erfolgte in einem Apparat, bei dem durch Schraubspindeln und Kantenzwingen der Druck auf die Tafelkanten sowie das Niveau im Fugenverlauf reguliert wurde.

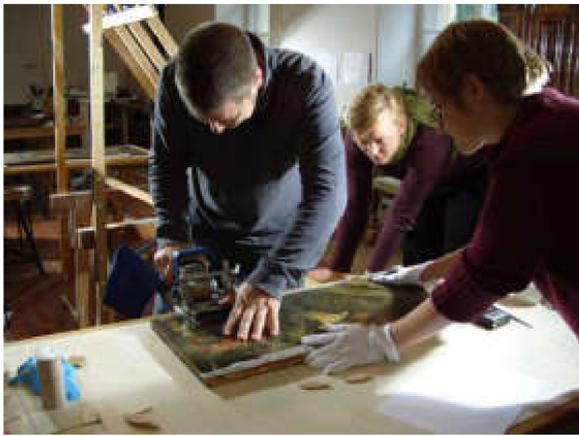
Inv.-Nr. 118: Einfräsen der Nut für die Aufnahme der Holzblättchen

Die Tafel 118 lag nach der Abnahme der rückseitig aufgeleimten Querleisten in drei Teilen vor. Die geöffneten Fugen sollten auch hier wieder verleimt und stabilisiert werden. Als problematisch stellte sich der Verlust von Holzsubstanz durch Insektenbefall im Bereich der Fuge dar. Zwischen noch intakten Stegen und Kontaktpunkten der einzelnen Tafelteile war das Holz durch tiefe Fraßgänge geschwächt. Vor einer Wiederverleimung der Fuge musste die fehlende Substanz zur Schaffung einer möglichst großen Kontaktfläche ergänzt werden. Dies geschah durch Einleimen von passgenau geschnitzten Balsaholzstäbchen. Zusätzlich wurde die Verbindung

durch eingesetzte Holzblättchen, so genannte Lamellos, stabilisiert. Auf der gesamten Fugenlänge von 72 cm wurden in vorgefräste Vertiefungen je drei Lamellos eingesetzt. Für den Verleimvorgang musste eine dem Format der Tafel angepasste Vorrichtung gebaut werden. Die zu verleimenden Tafelteile lehnten an schräg aufgestellten Kanthölzern, um ein beidseitiges Arbeiten zu ermöglichen. Parallel zur Fuge übten Spannelemente den nötigen Druck aus; zudem konnte die Tafel in Höhe der Fuge variabel bewegt werden. So war es möglich, einen Versatz der Tafelteile an der Fuge zu korrigieren. Zur Verleimung wurde kaltflüssiger Fischleim verwendet. Die beiden Fugen wurden nacheinander verleimt.

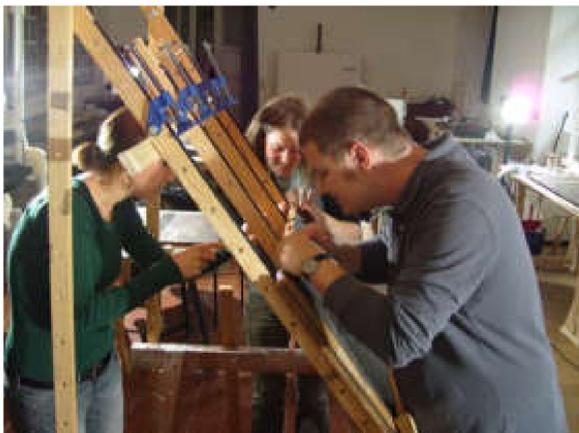
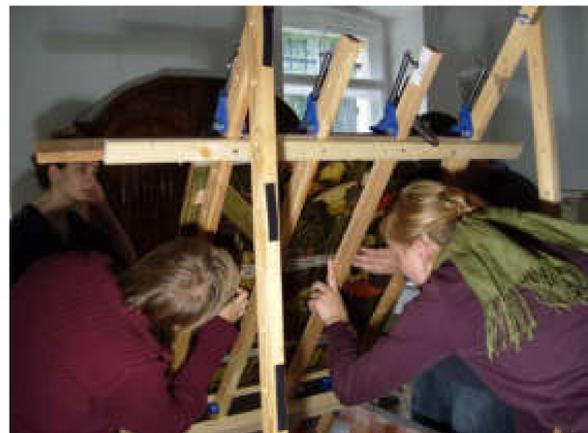
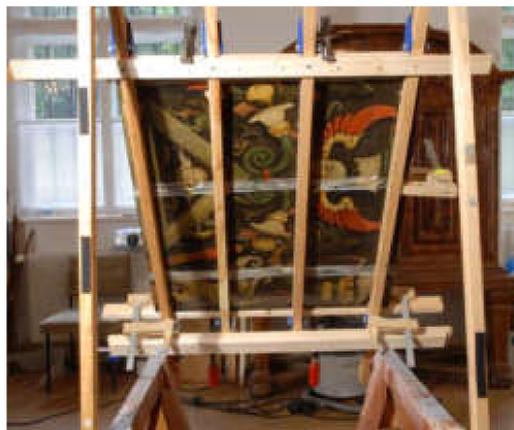
Inv.-Nr. 118: durch die Konstruktion des Verleimapparates war es möglich, die Passgenauigkeit der Fuge während der Verleimung von beiden Seiten zu kontrollieren

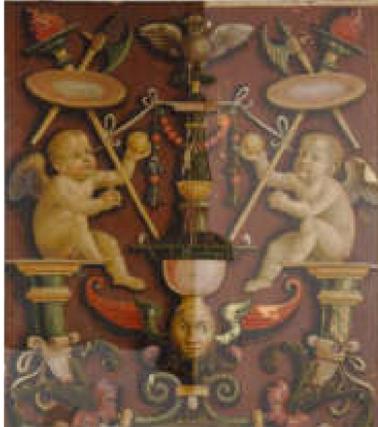
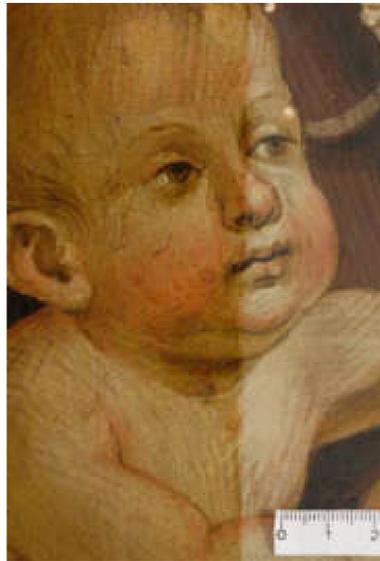
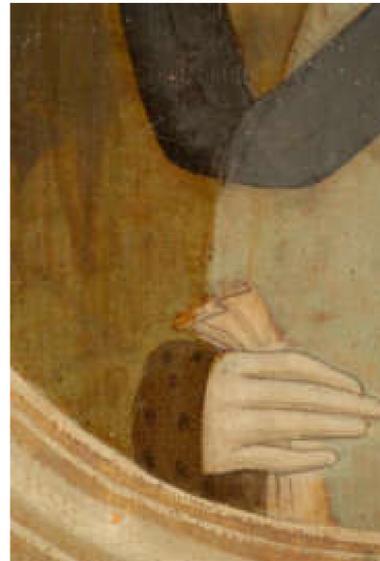
Inv.-Nr. 122 und 116: Abnahme des verbräunten Firnis

Zur Abnahme des Firnis wurden verschiedene Lösungsmittel und Lösungsmittelgemische getestet. Es wurde ein Mittel ausgewählt, das ohne die Gefahr einer Beschädigung der Malschicht und bei geringer mechanischer Belastung der Oberfläche den Firnis löste. Gleichzeitig konnte ein Großteil der Retuschen und Übermalungen entfernt werden. Schwer lösliche Retuschen und Übermalungen ließen sich mit einem Lösungsmittelgel anquellen und entfernen.

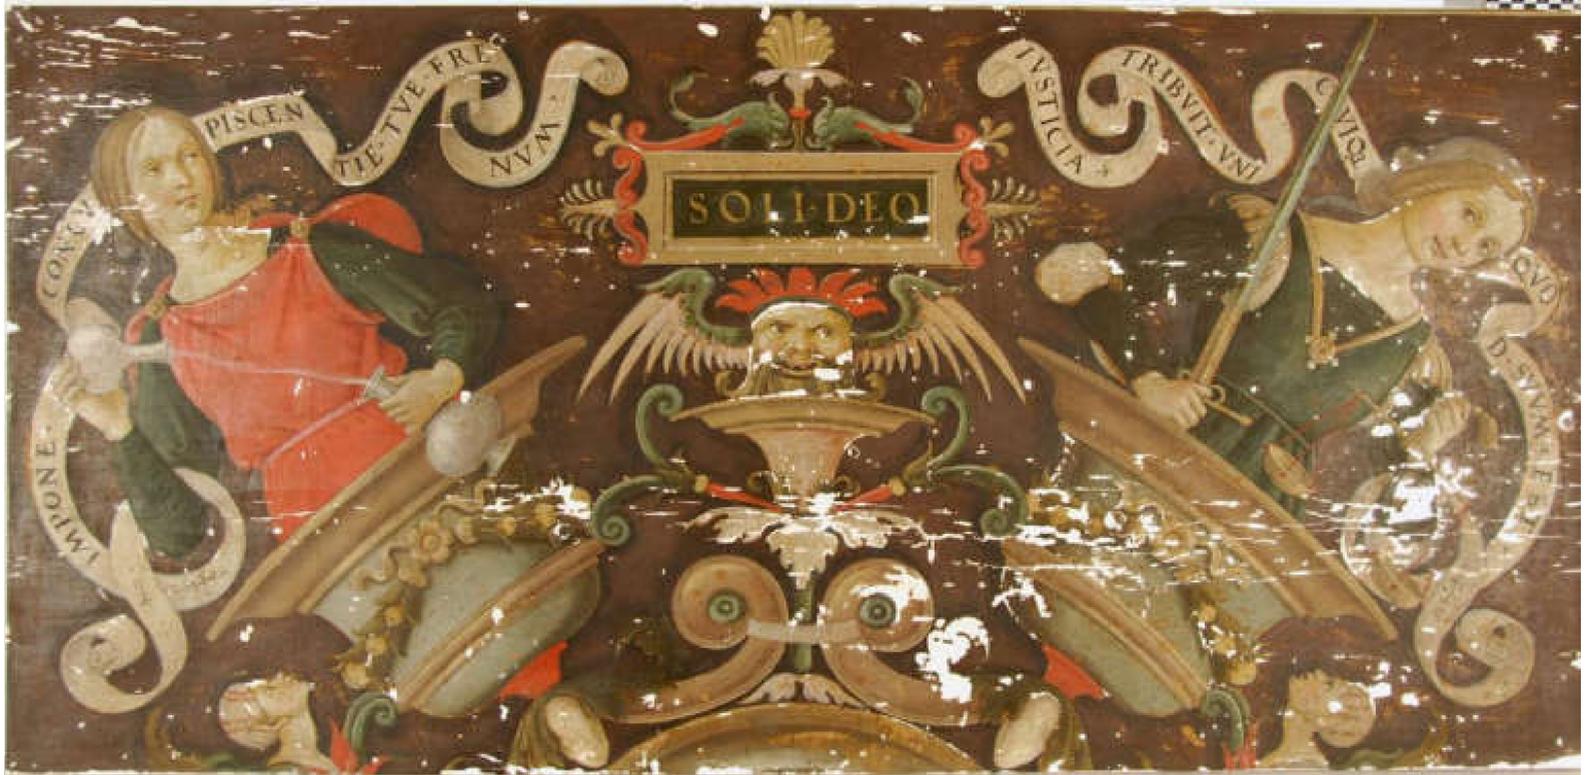
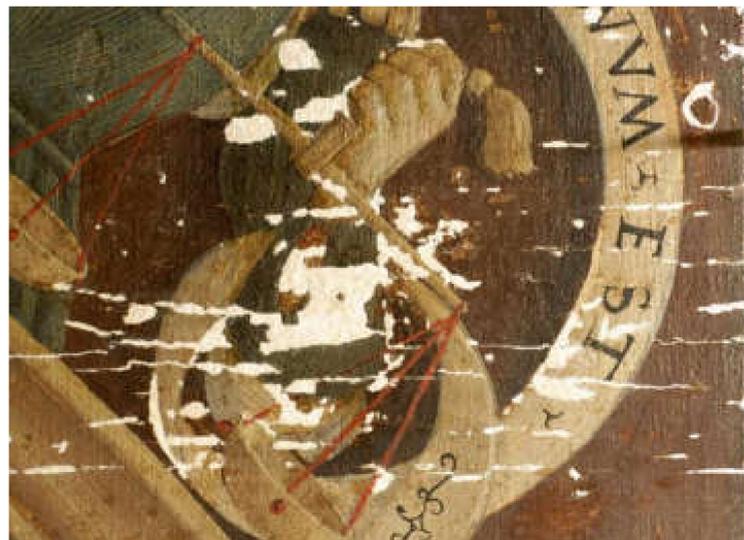
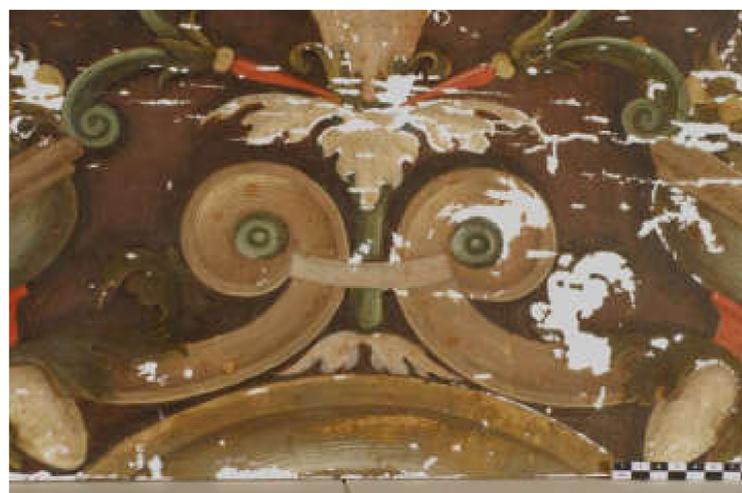
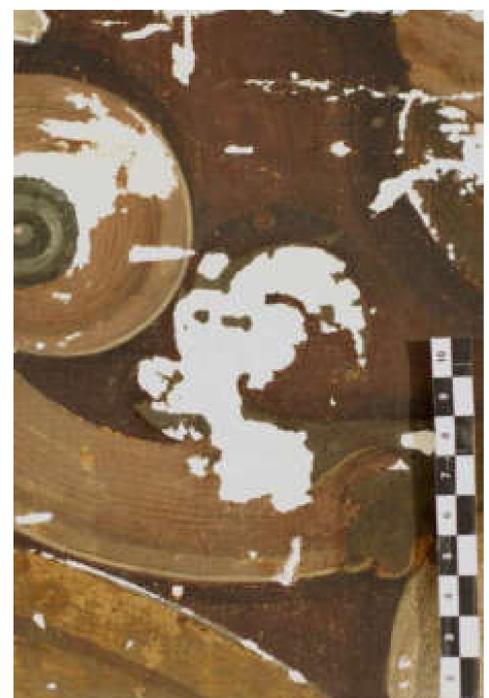
Inv.-Nr. 121:  
Gesamtaufnahme  
und Detailbilder  
nach der Neukittung  
der Fehlstellen

Fehlstellen im Holz mussten zuerst mit einer Masse aus Hautleim und einem Lycopodium-Arbocel-Gemisch bis auf das Holzniveau aufgekittet werden. Es folgte die Kittung der Malschichtfehlstellen auf Malschichtniveau. Der Auftrag der Kittmasse erfolgte mehrfach dünn mittels Pinsel im warmen und flüssigen Zustand nach dem vollständigen Trocknen des Holzkitts. Zur besseren Integration wurde die Oberfläche strukturiert.

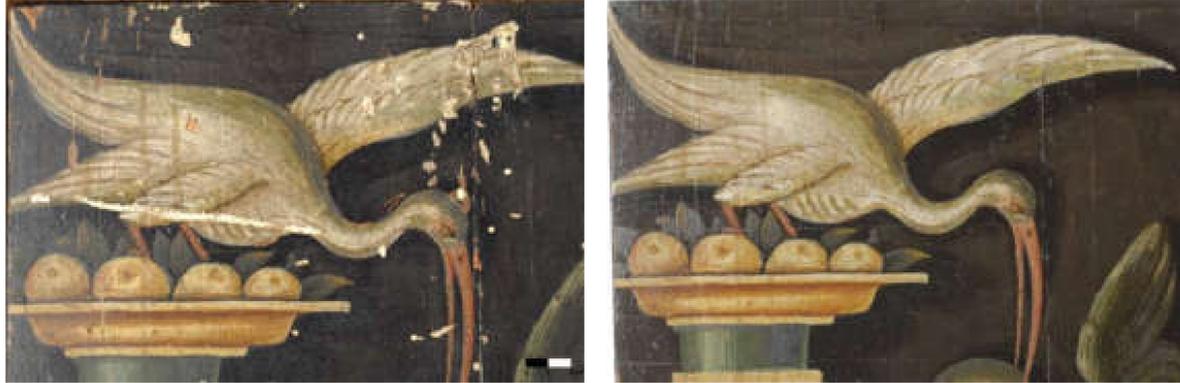
Inv.-Nr. 118: Zustand nach der Abnahme des Firnis und der historischen Retuschen sowie nach Fertigstellung der neuen Retuschen

Die Retuschen wurden als so genannte Vollretuschen ausgeführt, das heißt, es wurde eine vollständige Integration der Fehlstellen angestrebt. Die Grundretusche erfolgte mit wasserlöslichen Gouachefarben auf die gekitteten Fehlstellen. Ein einheitliches Tiefenlicht und die Integration der Retuschen wurde durch einen dünnen Auftrag eines Dammar-Firnis erreicht. Zum Mattieren des Oberflächenglanzes wurde der Firnis während der Trocknungsphase gebürstet. Als abschließende Maßnahme folgten partiell geringfügige Korrekturen der Gouacheretusche mit Harz-Öl-Farben.

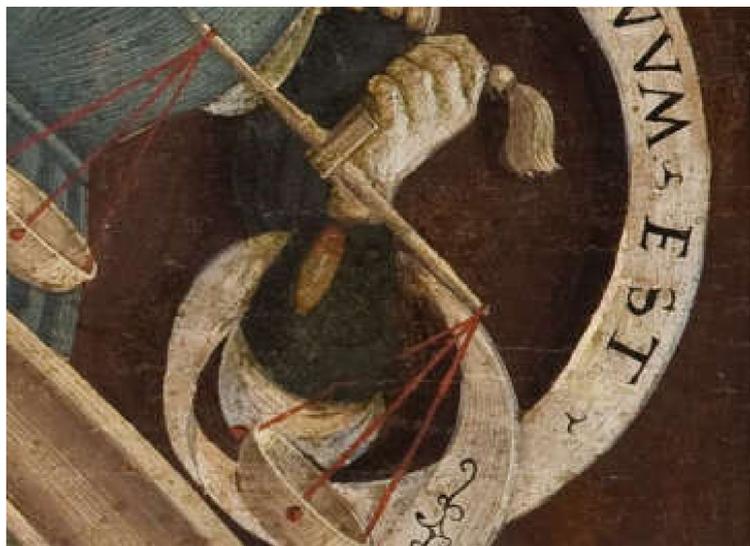
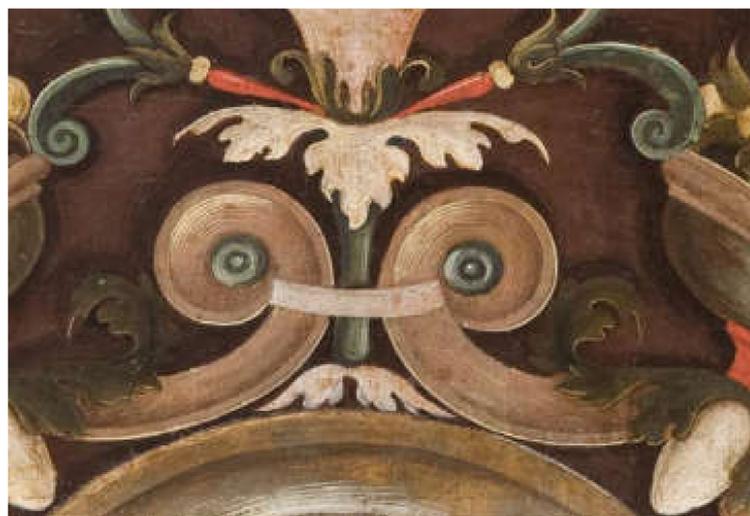
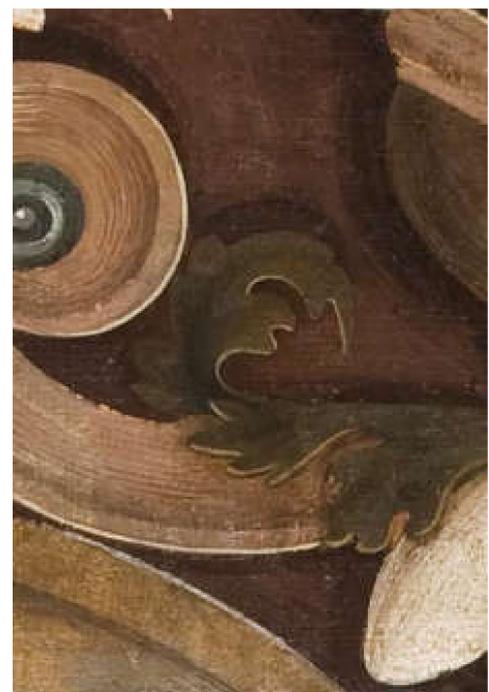
Inv.-Nr. 121:  
Details nach der Fertigstellung der Retusche

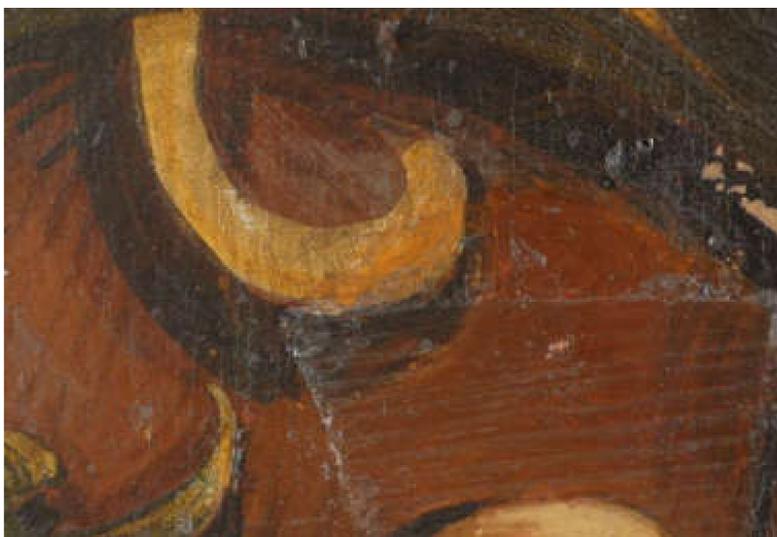
Inv.-Nr. 117 und 123: ausgesetzte Bereiche im Holzbildträger

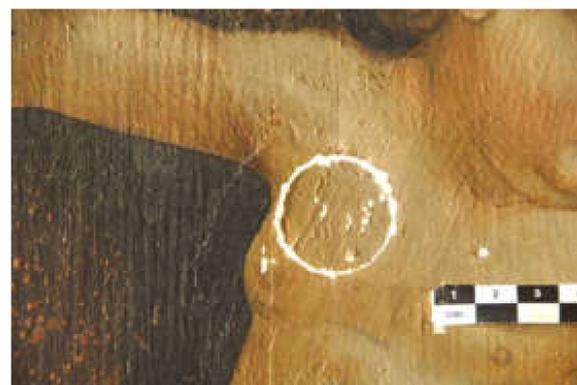
Über Holzfehlern und Ästen ist die Grundierung teilweise etwas dicker.

Inv.-Nr. 117:  
Grundierung über einem Ast

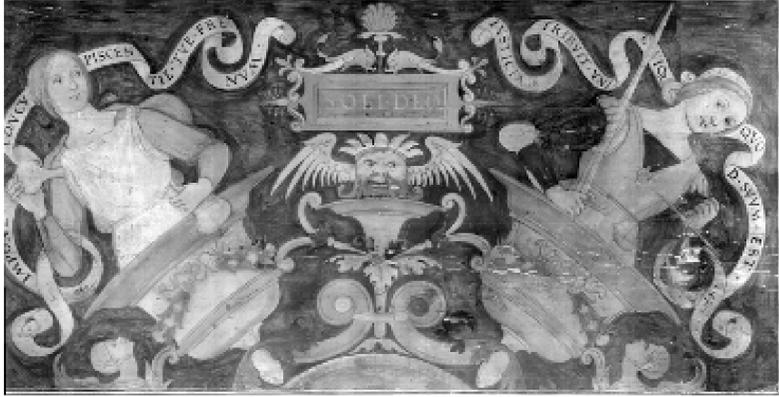
Inv.-Nr. 121:  
Infrarotreflektogramm  
gesamt und im Detail;  
deutlich erkennbar  
sind die schwarzen  
Linien der Unterzeichnung

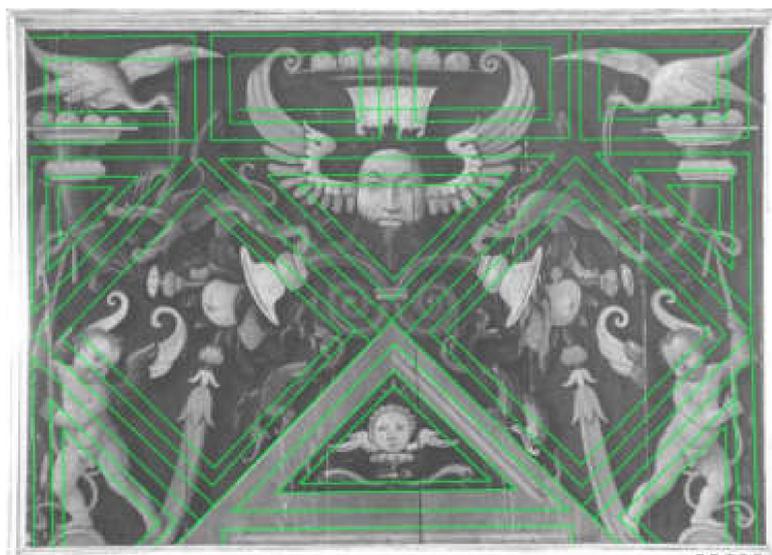
Auf den Tafeln 118 und 119 sind über die gesamte Bildfläche präzise ausgeführte, geometrisch angeordnete Vorritzungen im Streiflicht schon mit bloßem Auge sichtbar. Sie stimmen hier nicht vollständig mit der ausgeführten Malerei überein.

Inv.-Nr. 118: Kartierung der  
Vorritzungen und Detail-  
aufnahme im Streiflicht

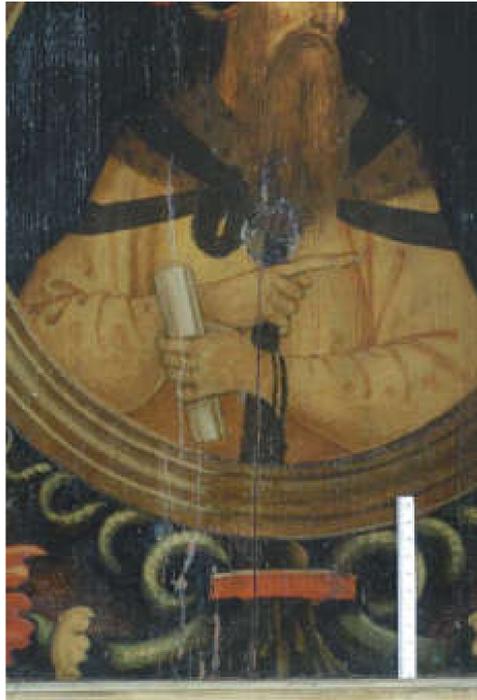
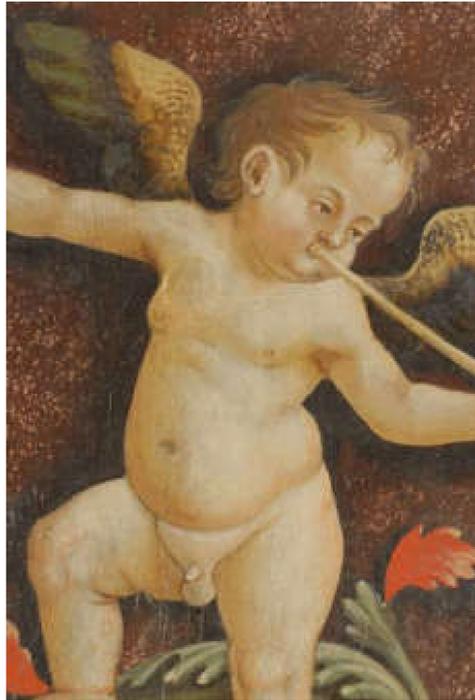
Inv.-Nr. 117: besonders in den Inkarnationen ist der mehrschichtige strichelnde Aufbau der Malerei erkennbar

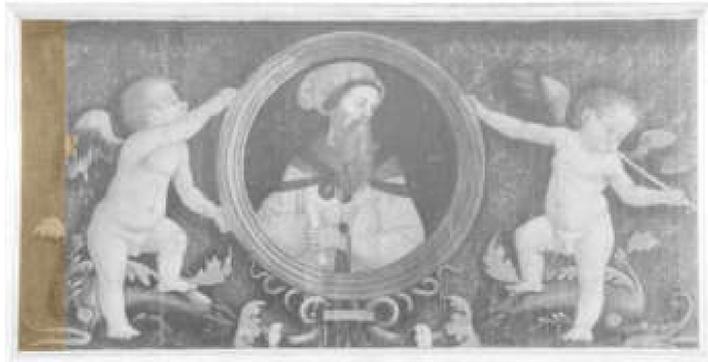
Bei Tafel 119 ist an der Oberkante ein ca. 15 cm breiter Streifen ergänzt, um das ursprüngliche Format analog zum Pendant (Tafel 118) wieder herzustellen. Es wurde eine Nadelholzleiste quer zur Faserrichtung der originalen Tafel angeleimt und die Malerei rekonstruiert. Bei Tafel 117 wurde aus demselben Grund am linken Rand ein ca. 7,5 cm breiter Streifen ergänzt.

Inv.-Nr. 117 und 119:  
Kartierung der Ergänzungen

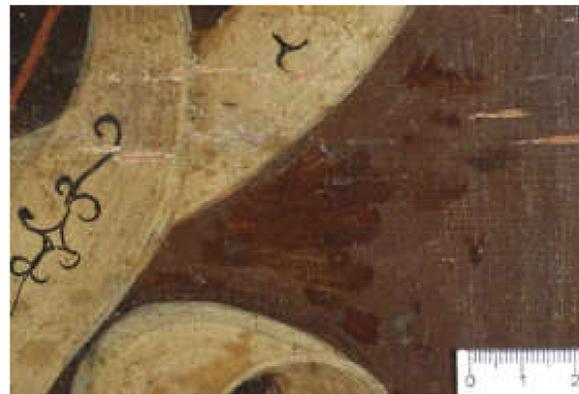
Auch auf der Bildseite hat es in der Vergangenheit Überarbeitungen gegeben. So wurden beispielsweise Oberflächenreinigungen vorgenommen, die wegen der Verwendung ungeeigneter Lösungsmittel Verletzungen der Malschicht zur Folge hatten.

Inv.-Nr. 121:  
die als dunkle Flächen  
erkennbaren Retuschen  
liegen auf geschädigten Bereichen  
der Originalmalerei

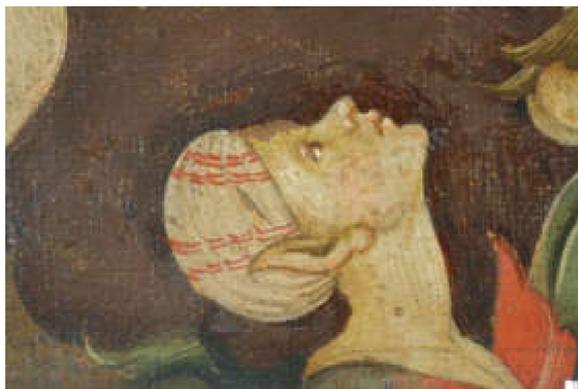
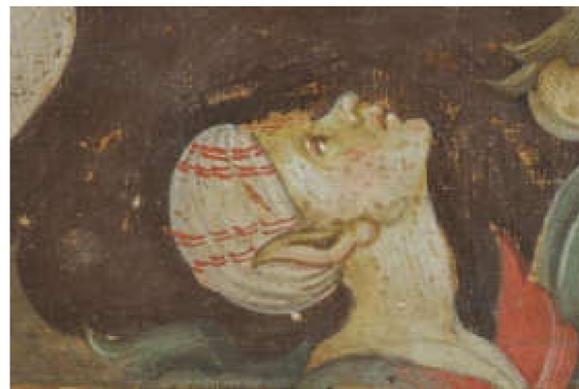
Inv.-Nr. 121:  
links mit historischen Retuschen,  
rechts nach deren Abnahme  
mit geschädigten Bereichen  
der Originalmalerei

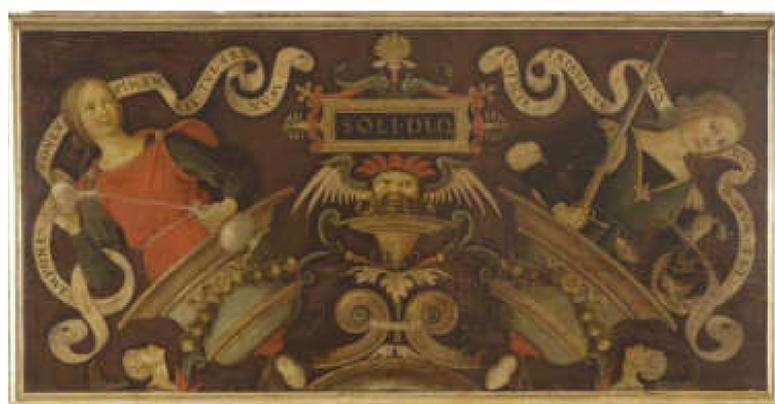
Die Malerei war von einer dicken Firnissschicht überzogen. Dieser stark glänzende und verbräunte Überzug war ebenfalls eine spätere Zutat.

Inv.-Nr. 121:  
Zustand vor der Konservierung  
und Restaurierung

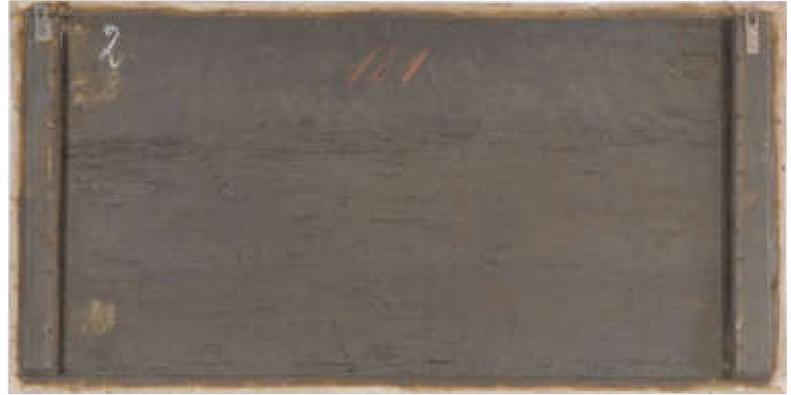
Inv.-Nr. 121: Rückseite mit aufgeleimten Querleisten und angesetzten Zierrahmenleisten

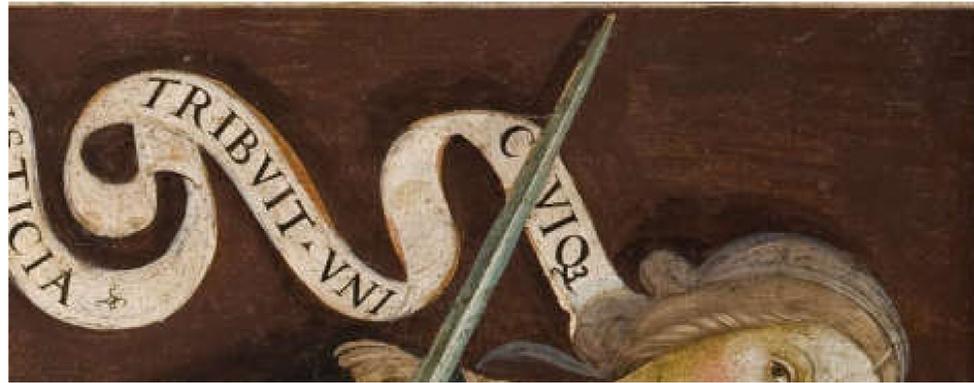
Inv.-Nr. 121: rechte obere Ecke mit Resten der gemalten Rahmung

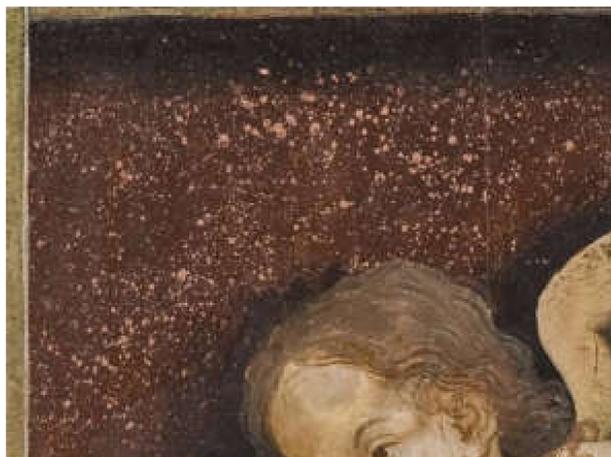
Inv.-Nr. 116: linker Rand und linke obere Ecke mit Resten der gemalten Rahmung

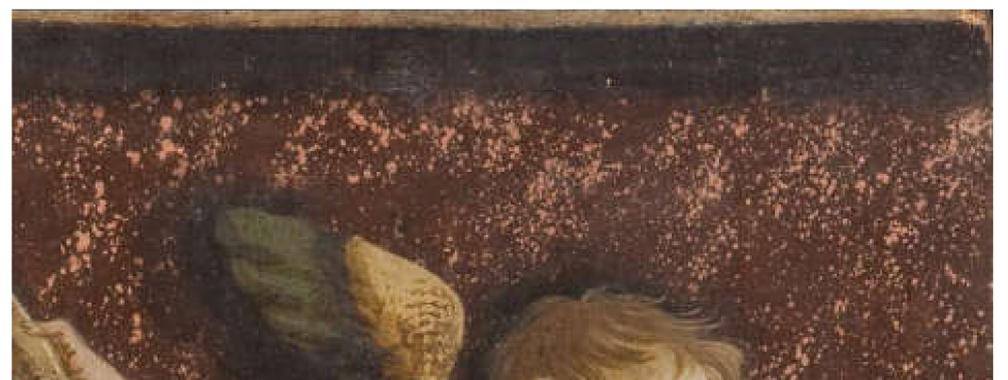
Inv.-Nr. 117: rechter oberer Rand mit Resten der Grundierung und Malkante als oberer Abschluss

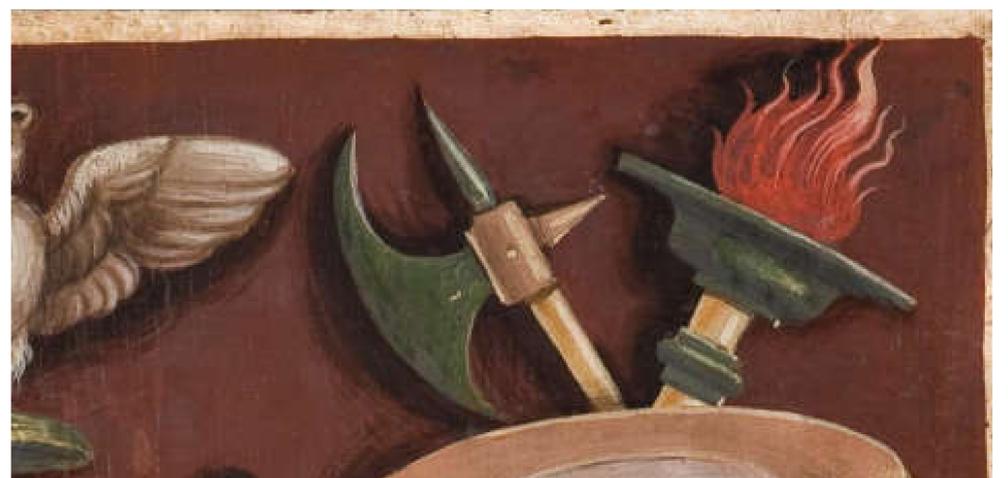
Inv.-Nr. 122: rechte obere Ecke mit Resten der Grundierung und Malkante als Abschluss

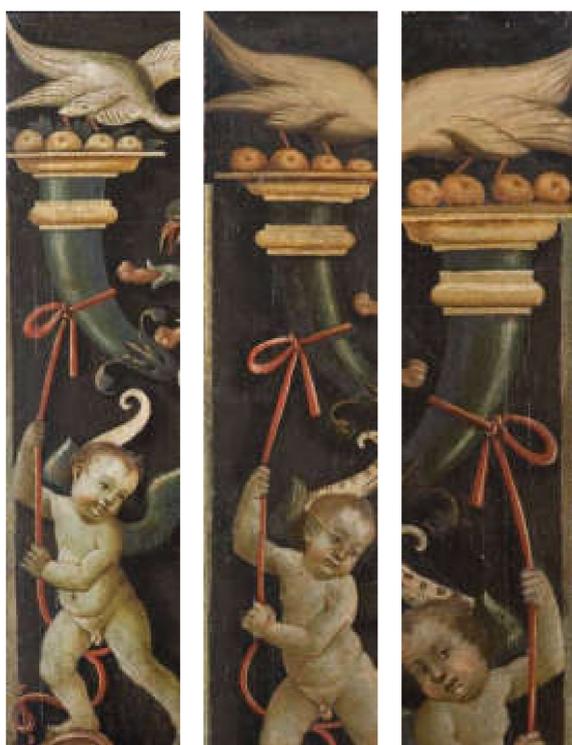
Inv.-Nr. 118 und 119: linke und rechte Außenkante mit Resten der Grundierung und Malkante als Abschluss

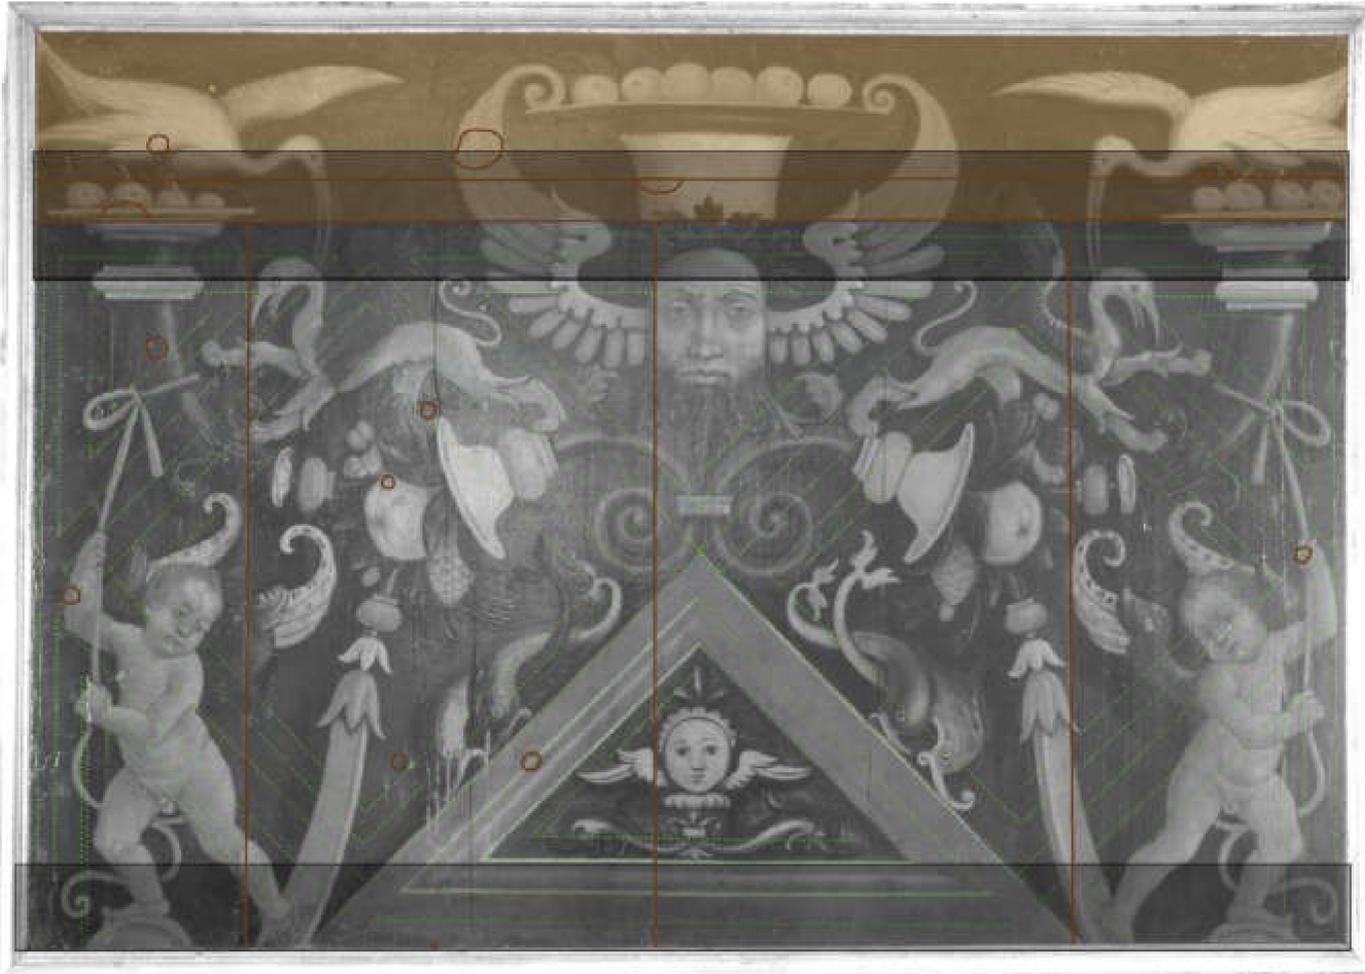
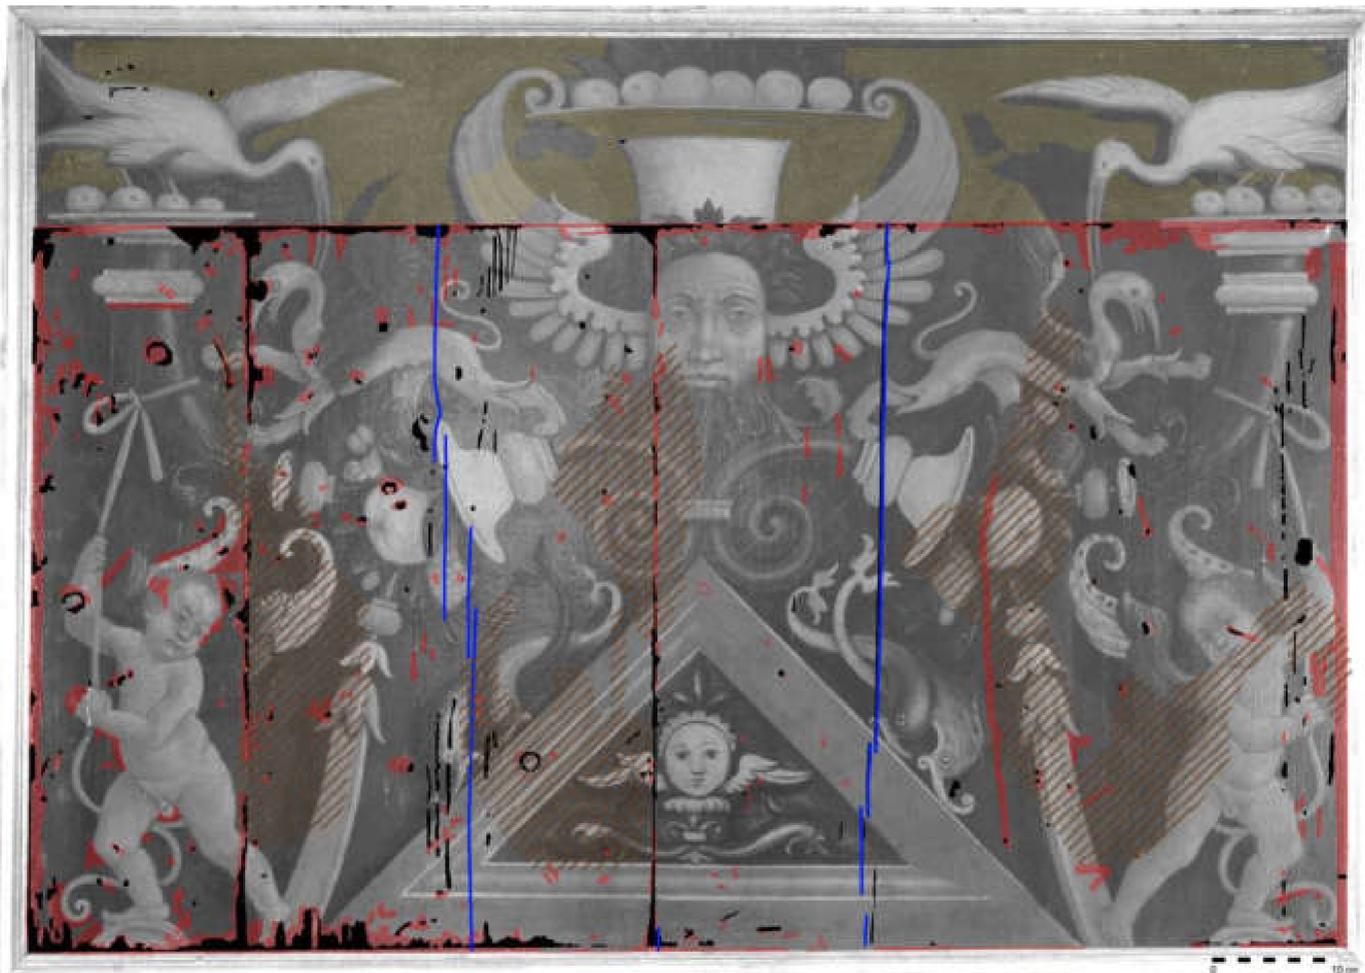
Inv.-Nr. 119:  
Kartierung des Aufbaus des Bildträgers und der  
Malschicht sowie deren Erhaltungszustände
