# Die Wandmalereien des Raumes 1-2 im Torre Guevara, Ischia

## Untersuchung und Erarbeitung eines Konzepts zur Konservierung und Restaurierung

Diplomarbeit **Edith Böhme**

Auftraggeber **Circolo Georges Sadoul**

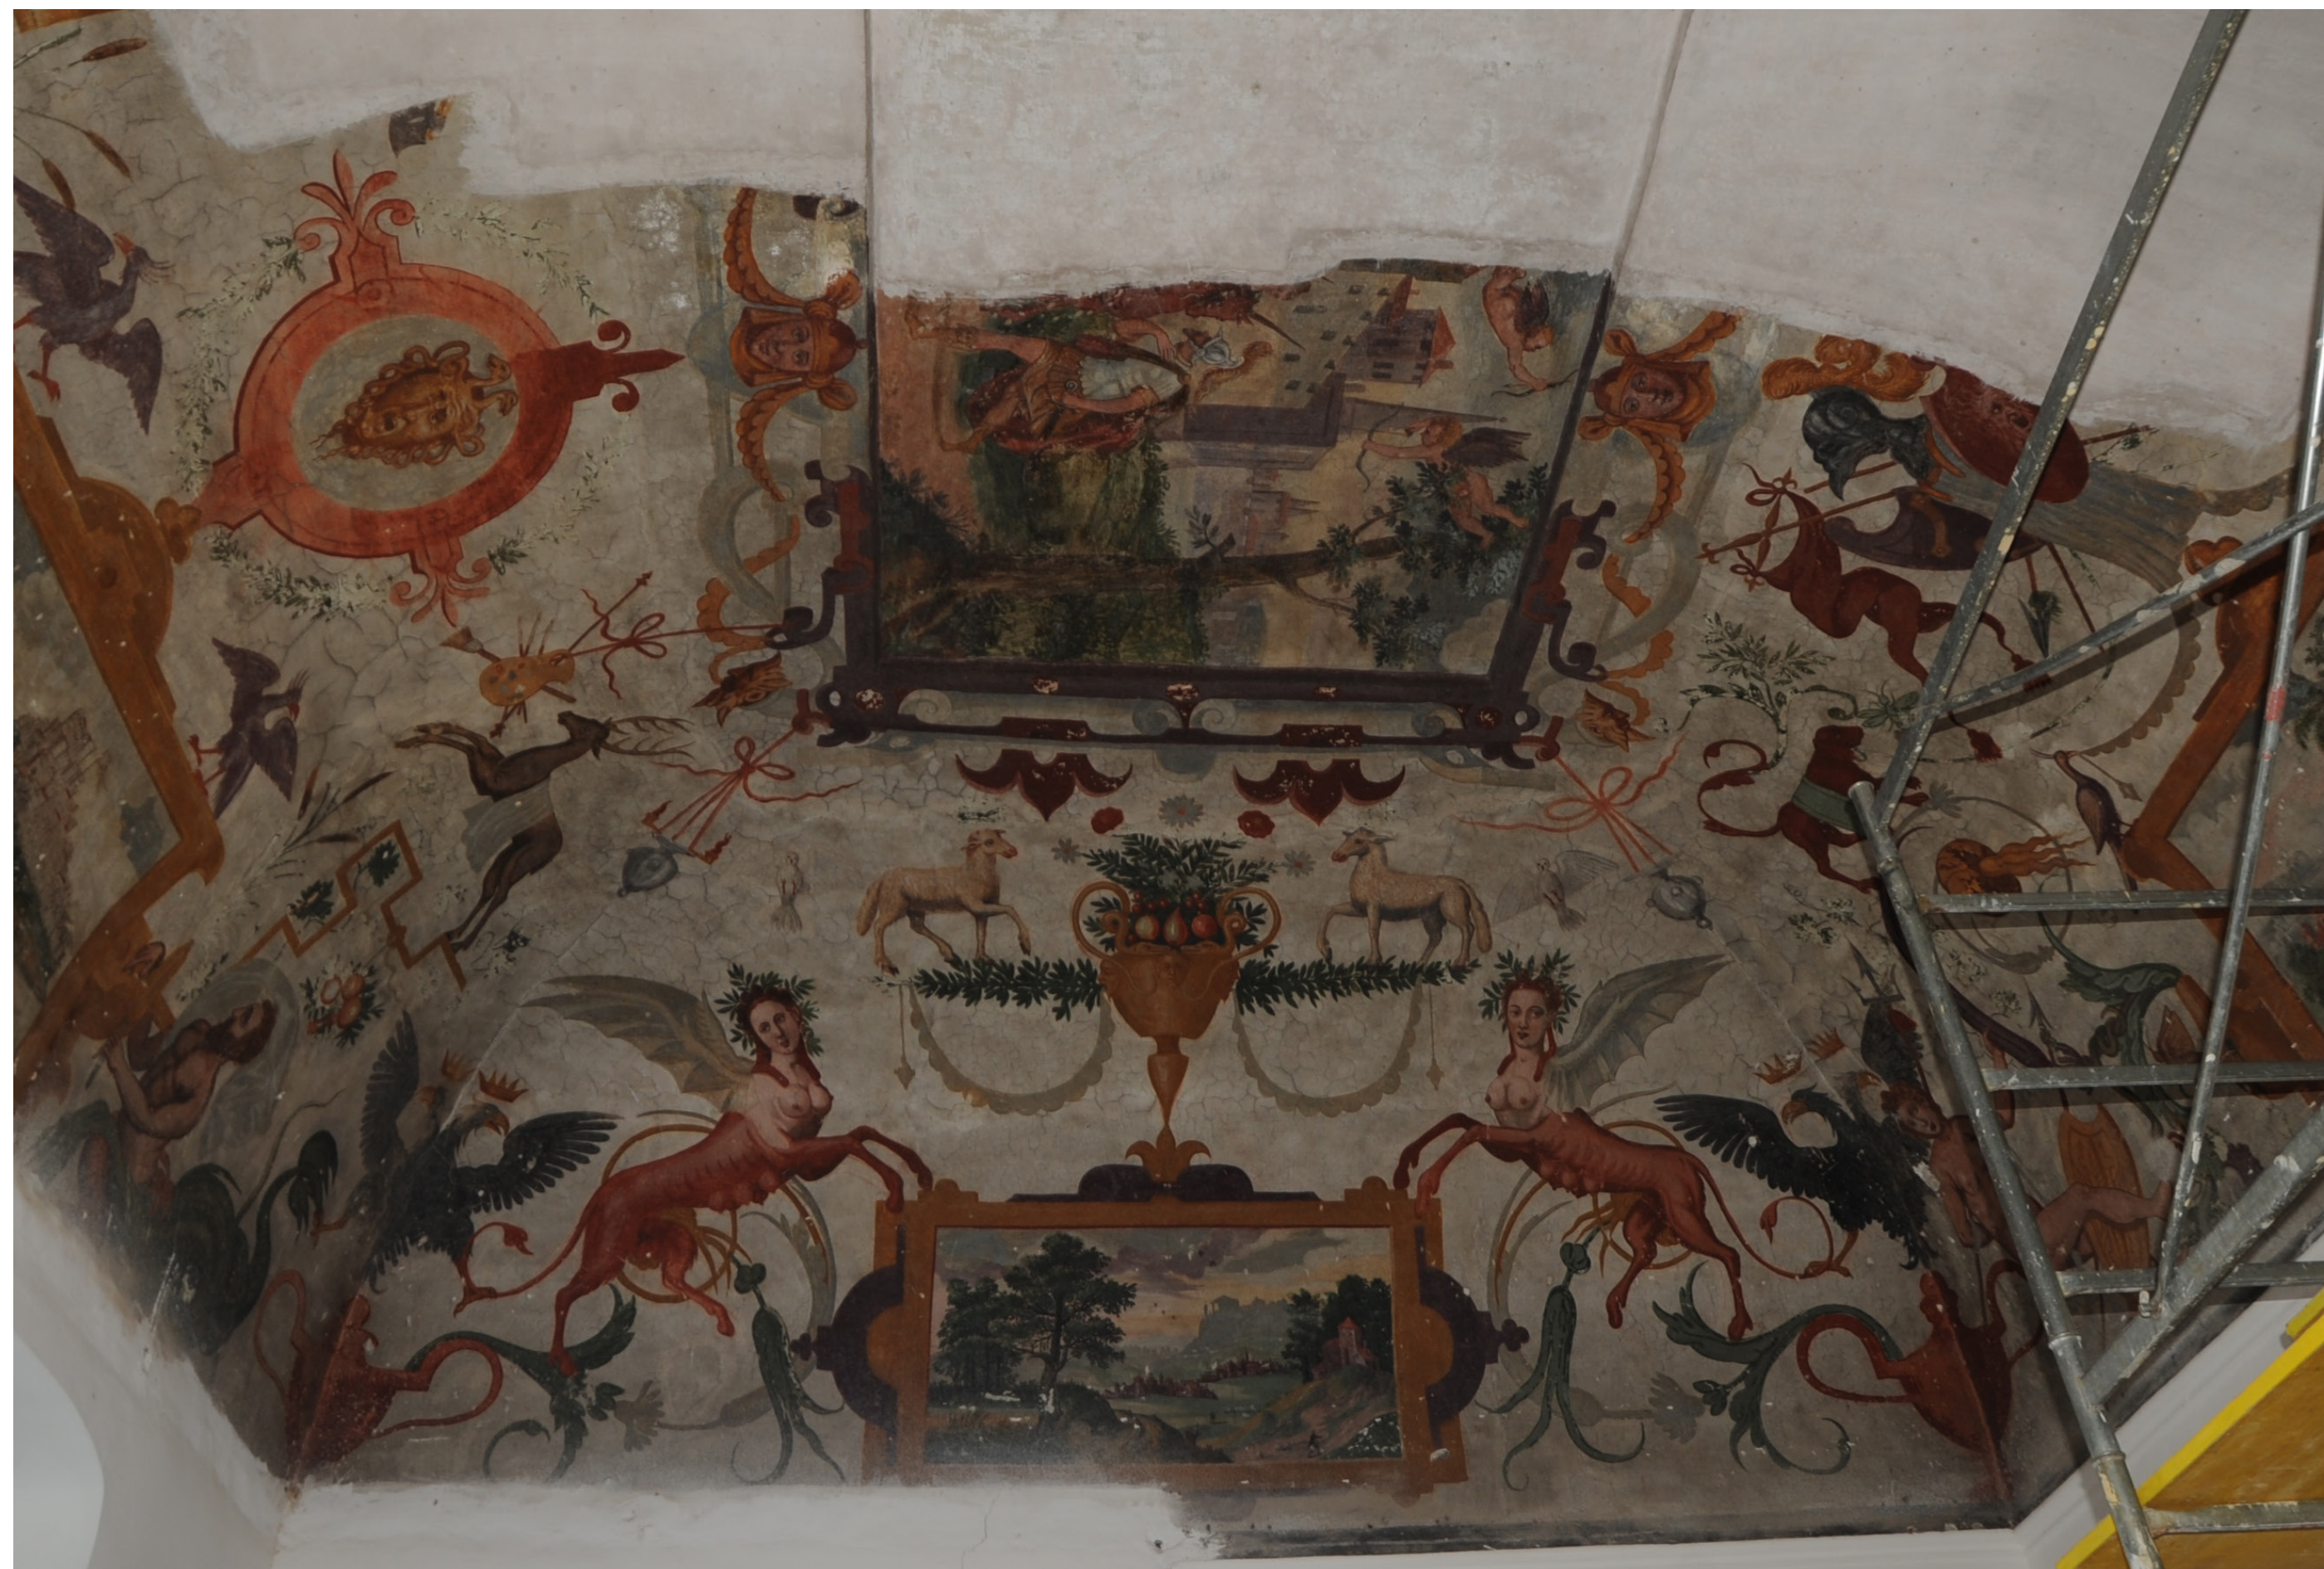
Heute ist die Gewölbegestaltung in Raum 1-2 noch zu circa 65–70 Prozent erhalten. Kleinere Teile der Süd- und Nordwange, ein Drittel des Deckenspiegels sowie fast die gesamte Ausmalung der westlichen Gewölbewange gingen aufgrund eines Wassereintruchs durch die Decke verloren gegangen.

Blick von Westen in das Gewölbe von Raum 1-2

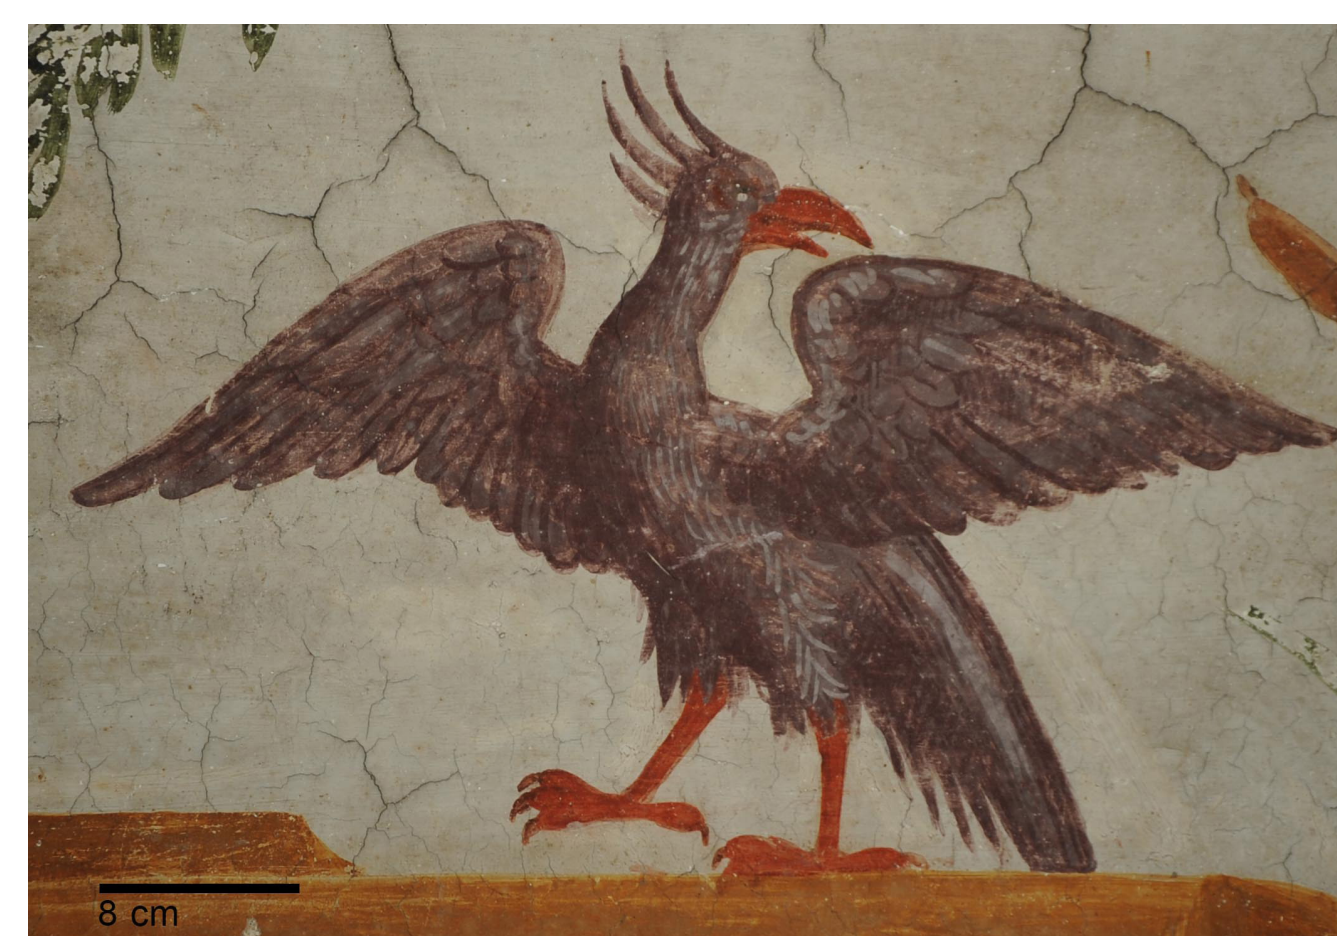
Die während des Malprozesses abschließend ausgeführten Korrekturen im Grundierungston markieren sich deutlich durch ihre Fluoreszenz unter UV-Strahlung

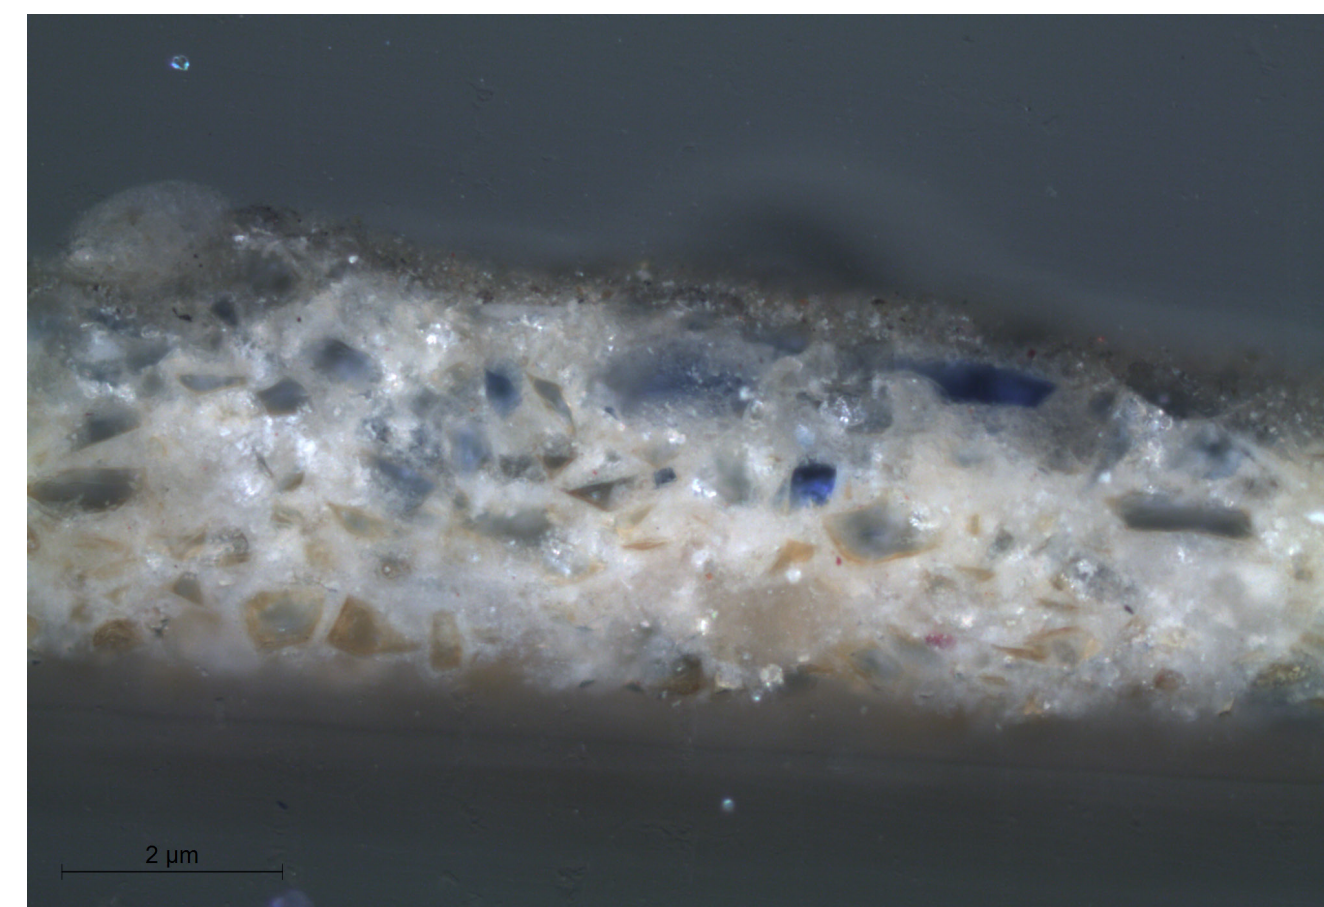
Mikroskopisch am Querschliff erkennbare Veränderung des Smalte Pigments von Blau zu Orange

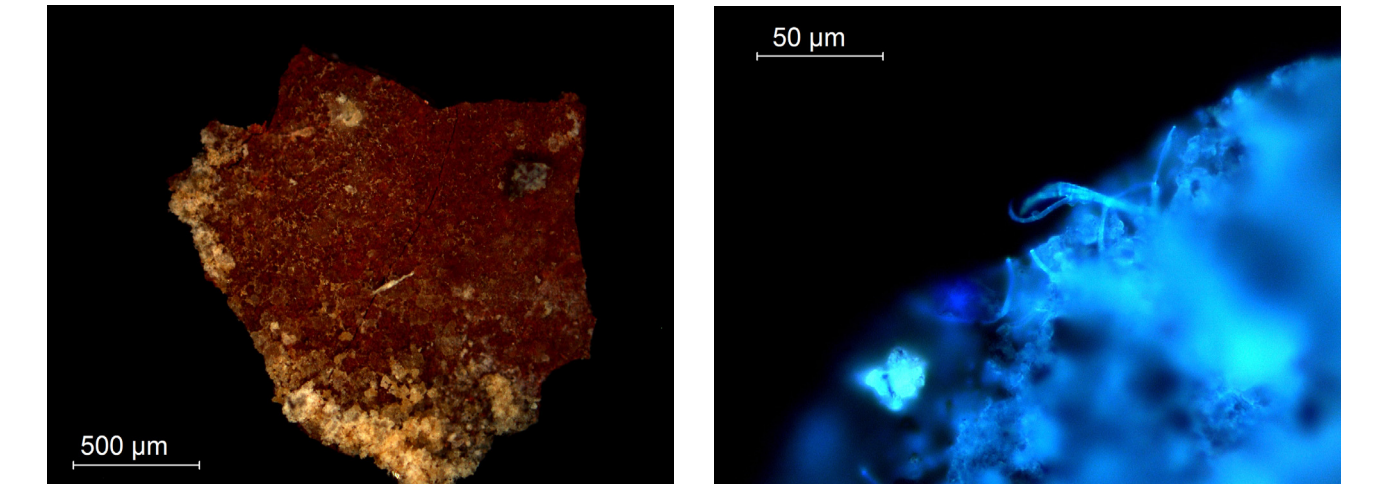
Die mikroskopische Betrachtung der hellen Auflagen zeigt deutlich Salzkristalle und Pilzhypphen

Für eine Kombination von Reinigung und Gipsumwandlung werden, aufbauend auf in Raum 1-1 gewonnenen Erkenntnissen, Ammoniumcarbonat-haltige Wirkstoffkompressen bzw. Anionenaustauschharze eingesetzt. Die auf die Oberfläche beschränkte Reduzierung leicht löslicher Salzverbindungen soll im Anschluss durch den Einsatz abtrocknender, mineralischer Kompressen in mehreren Zyklen vorgenommen werden.

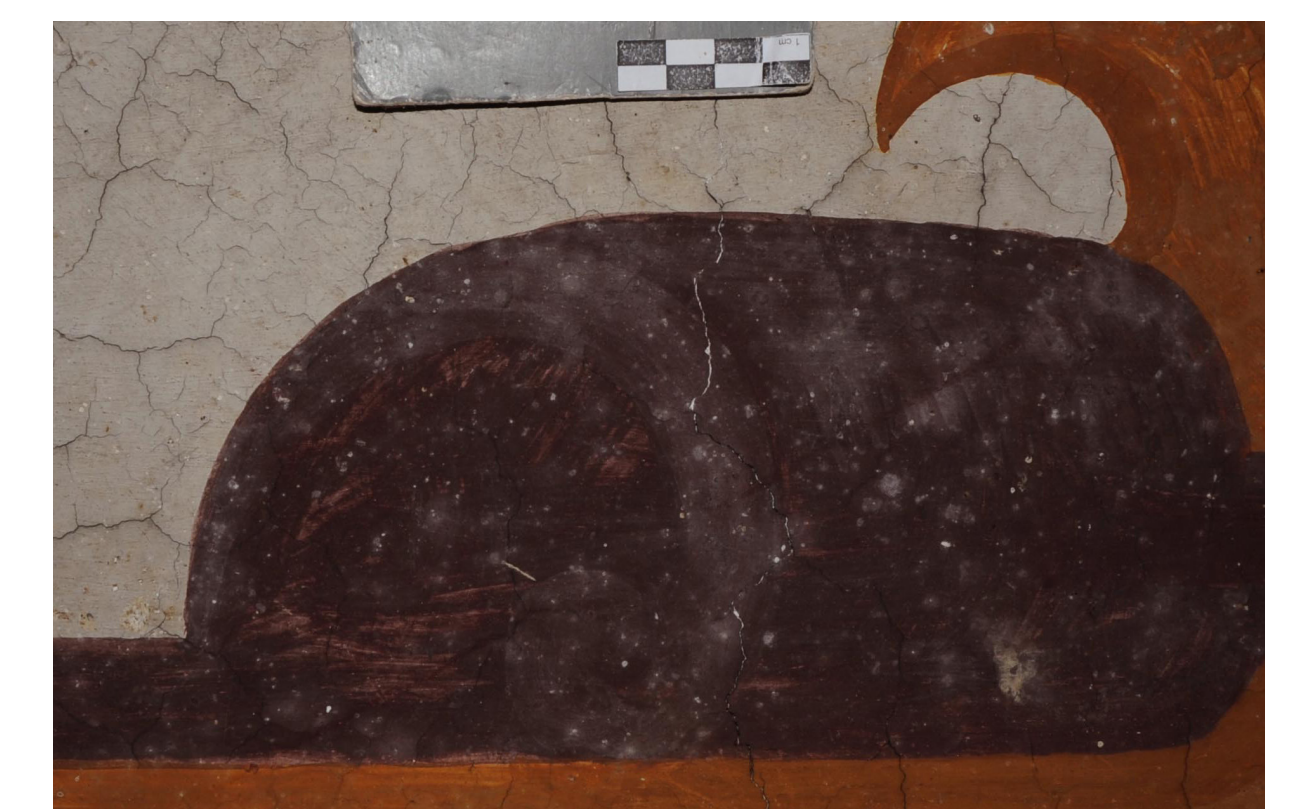
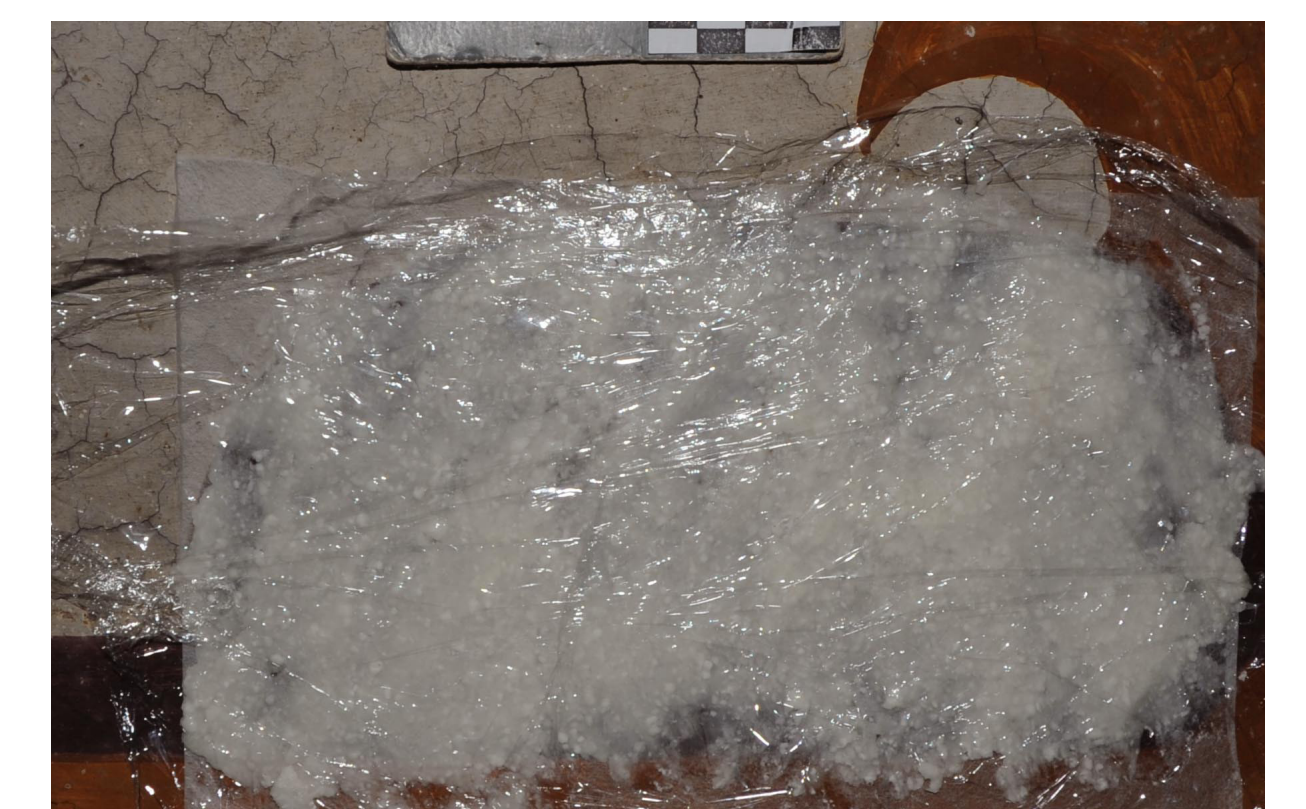
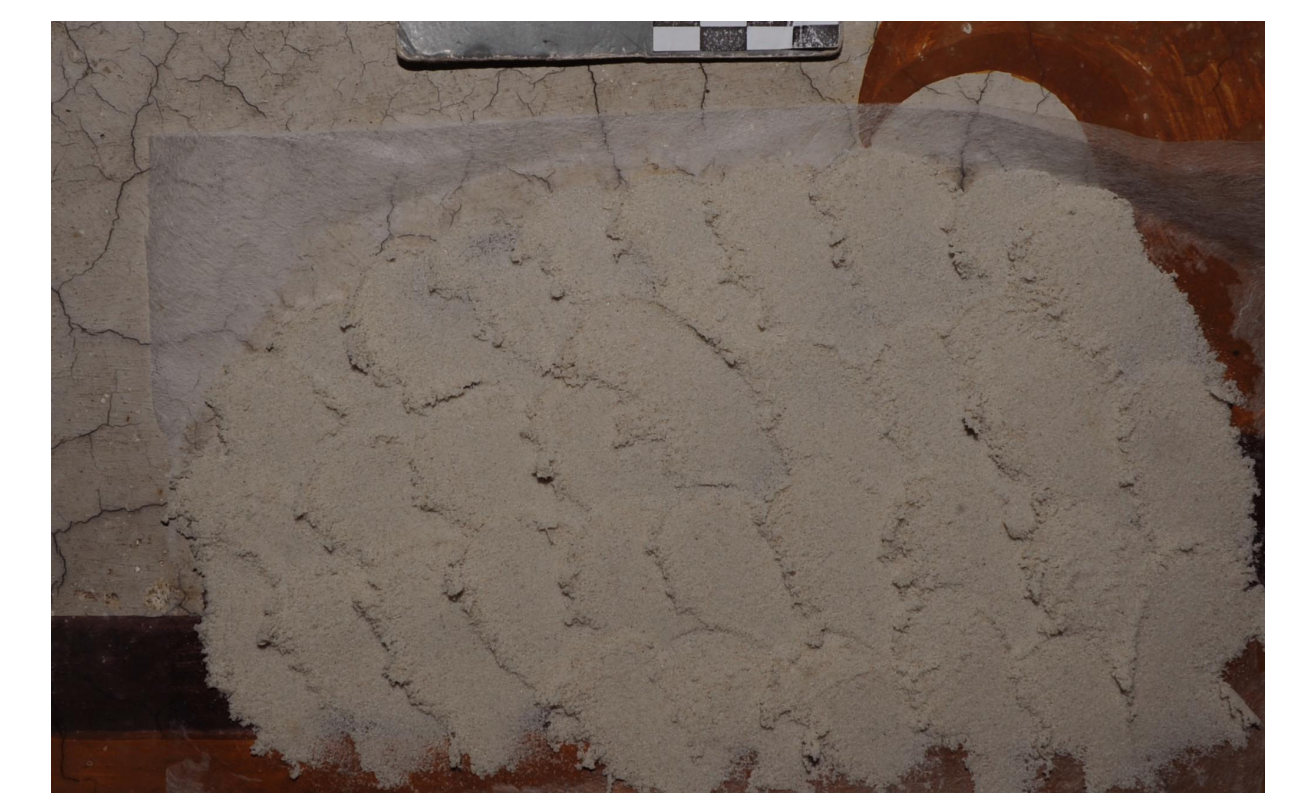
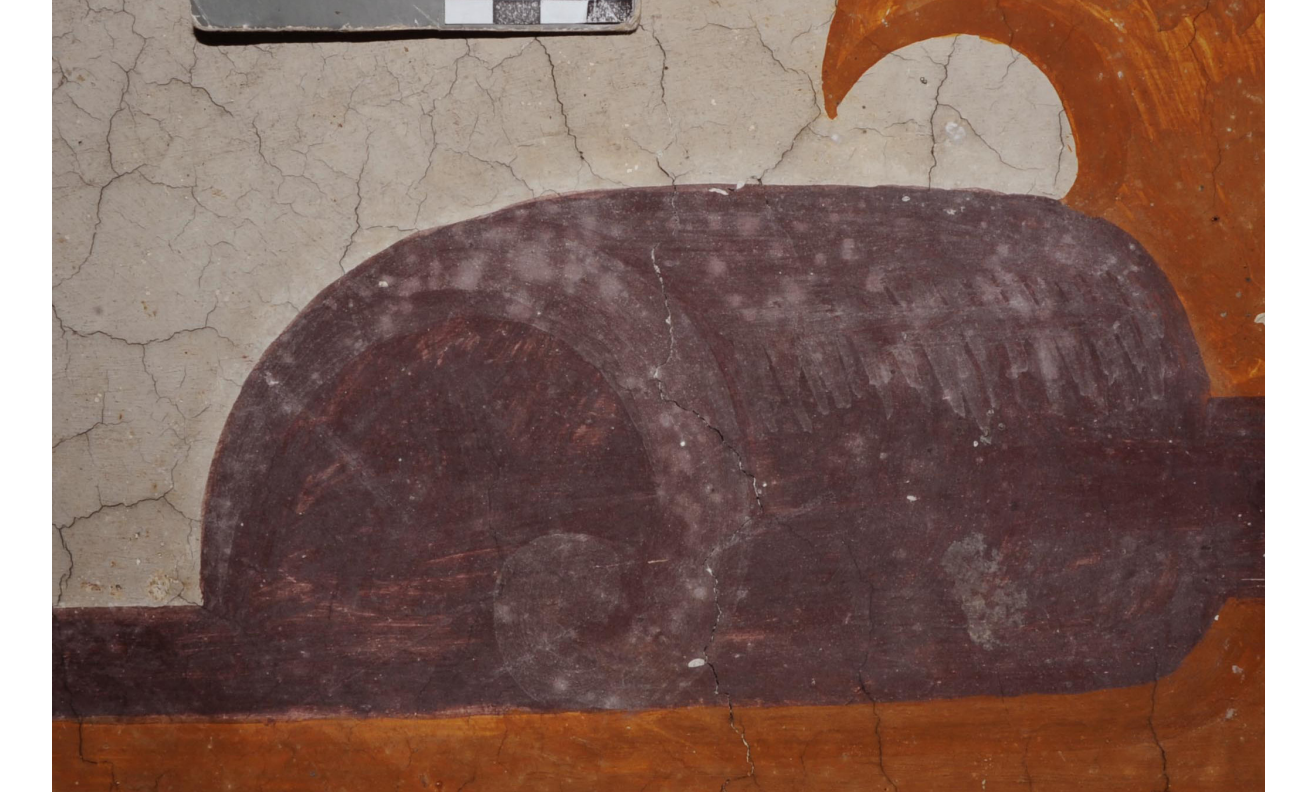
Die flächig vergraute Erscheinung der Malschichtoberfläche ist auf deren Vergipsung und die daraus resultierende Einbindung von Schmutzpartikeln in einer aufliegenden feinen Kruste zurückzuführen.

Reinigungsprozess am Beispiel eines Details an der Ostwange

Eine besondere Herausforderung in Hinblick auf konservatorische und ästhetische Ansprüche stellten dabei die Maßnahmen zur Behandlung der Schadsalze und zur Reinigung der vergrauten Malschichtoberfläche dar. Neben der Anpassung der Maßnahmen an die kunsttechnologischen Gegebenheiten des Kunstwerks, muss aufgrund eventuell im Verbund vorhandener Schadsalze, sowie der mikrobiellen Besiedlung der Oberfläche der Feuchteintrag so gering wie möglich gehalten werden.
