Die mittelalterliche Wandmalerei an der Süd-Ost-Ecke des südlichen Seitenschiffes in der St. Aegidii-Kirche, Aegidiikirchhof 1, 06484 Quedlinburg

Untersuchung und Erarbeitung eines Konservierungskonzeptes

Diplomarbeit **Roya Zeidler**

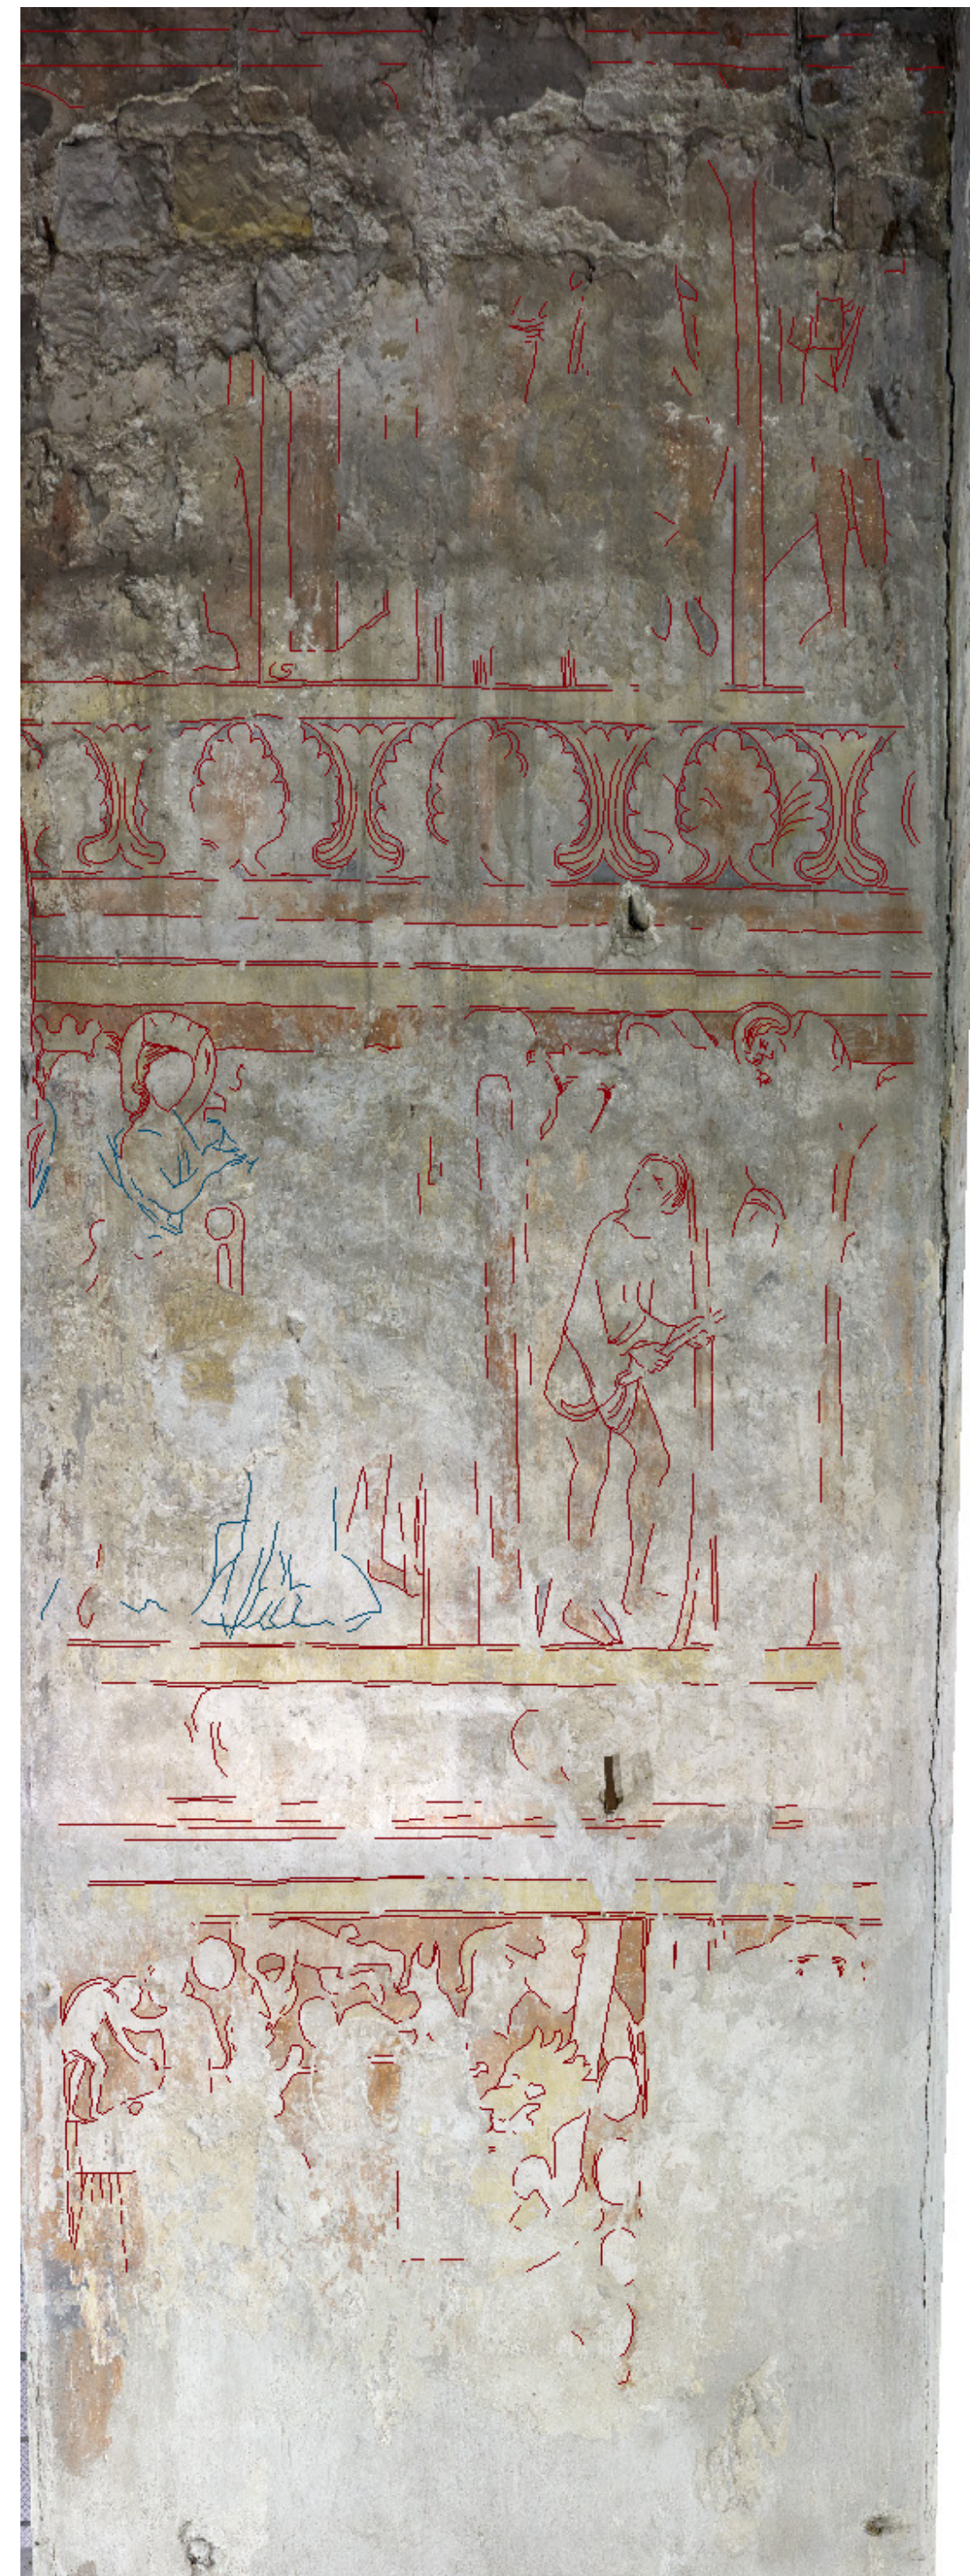
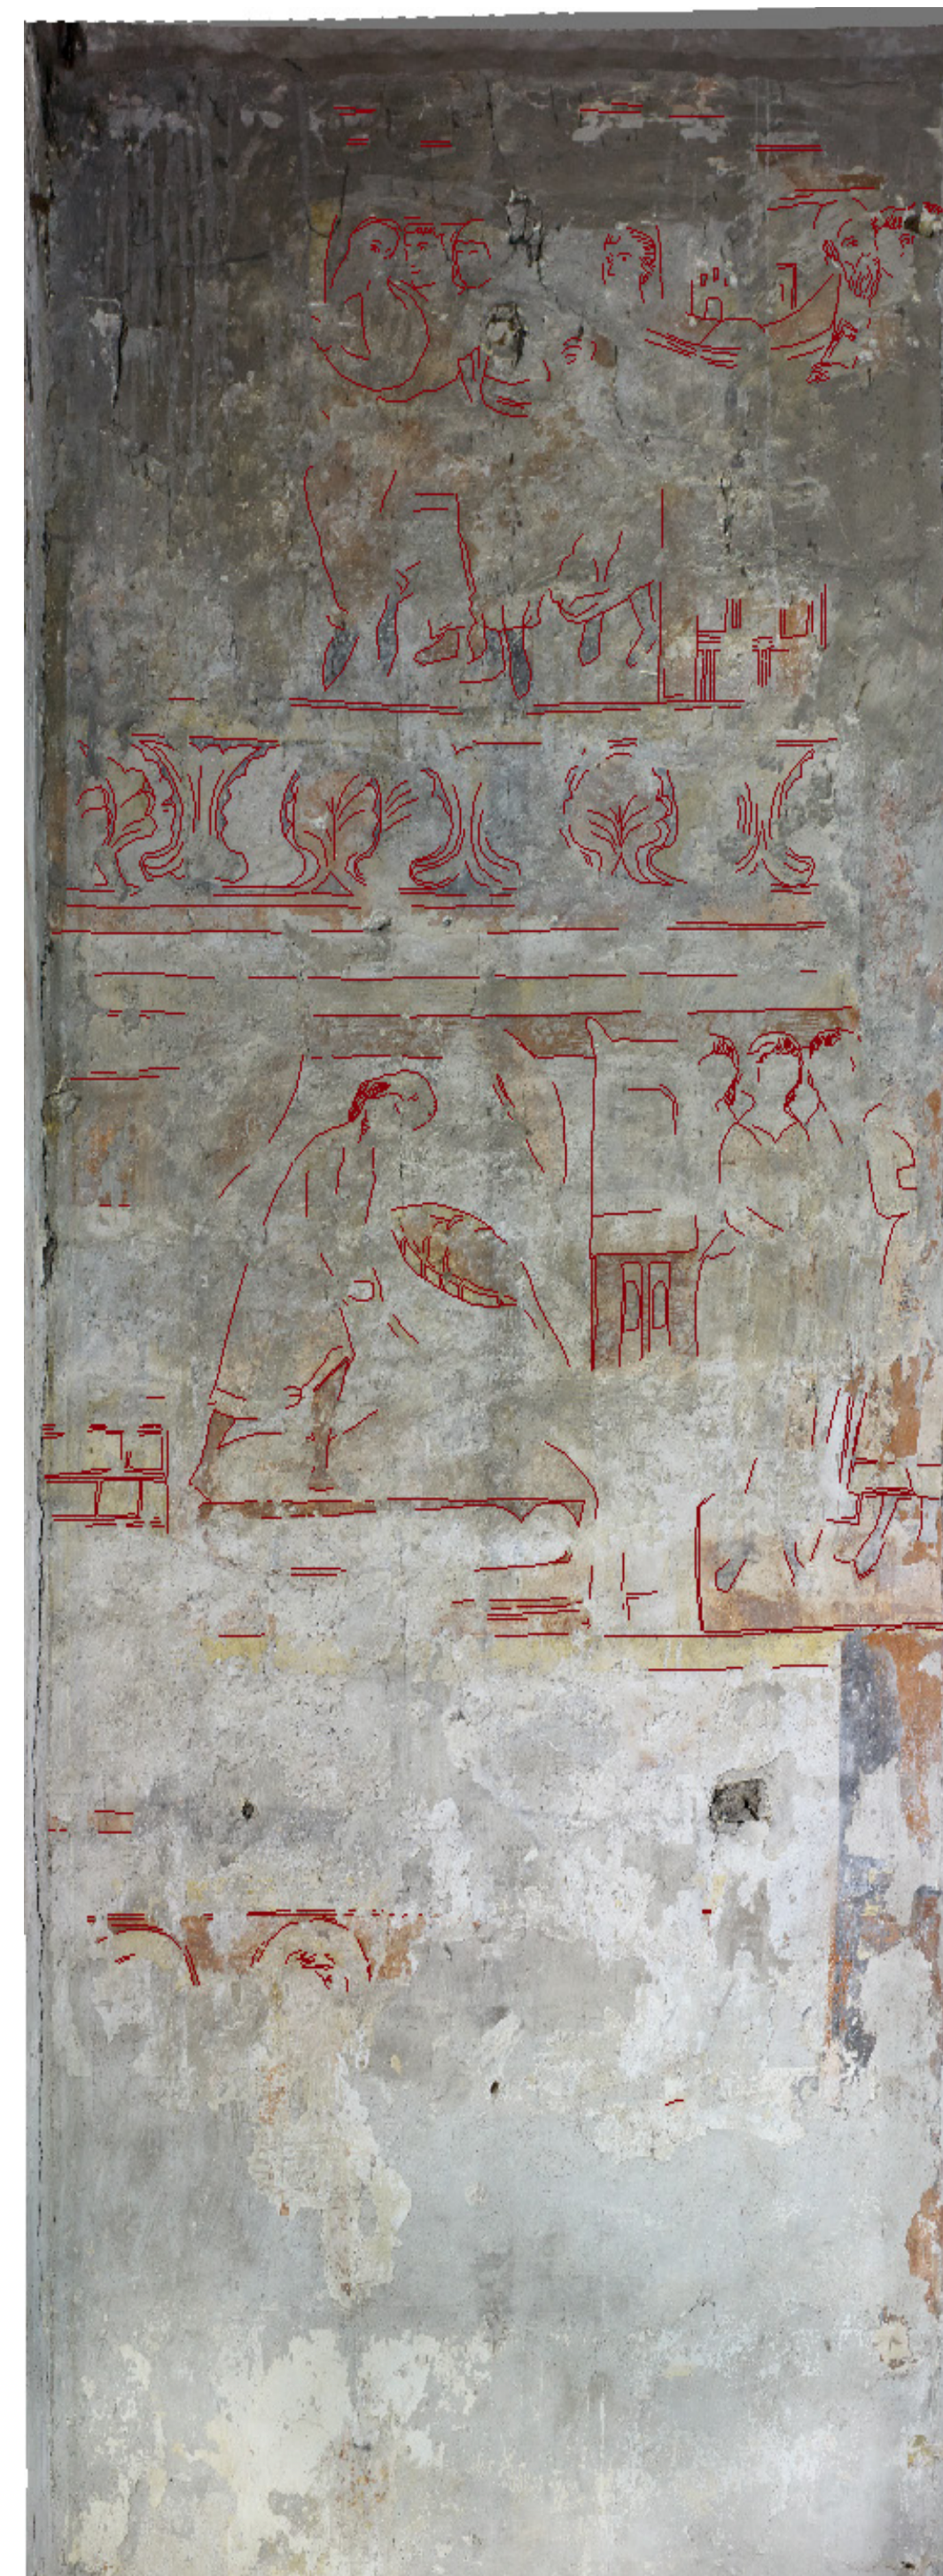
Das Wandbild an der Süd-Ost-Wand des südlichen Seitenschiffes der St. Aegidii-Kirche mit angefertigter Umrisszeichnung von erhaltenen Formen der Bildkomposition der ersten frühgotischen polychromen Fassung des 13./14. Jh. (Quellen: Messbild, K. Riße; Umrisszeichnung in ArcMap10.1, R. Zeidler).

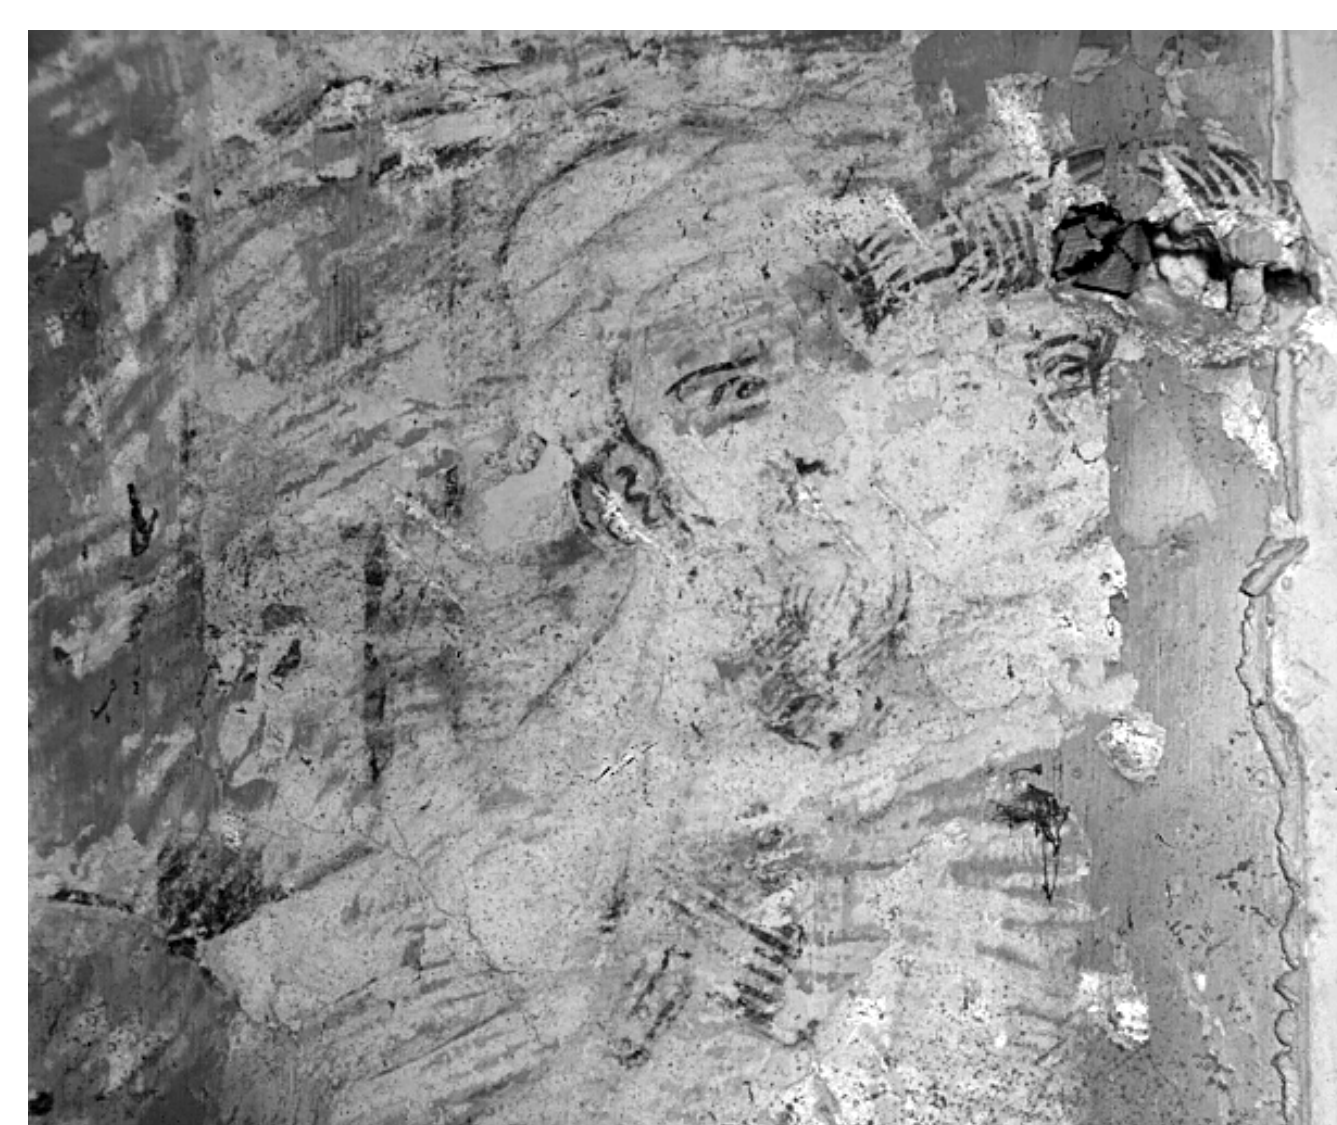
IRR-Detaillaufnahme einer Bildszene im oberen Register der Südwand. Die sorgfältig ausgeführten Unterzeichnungen werden hierbei deutlich.

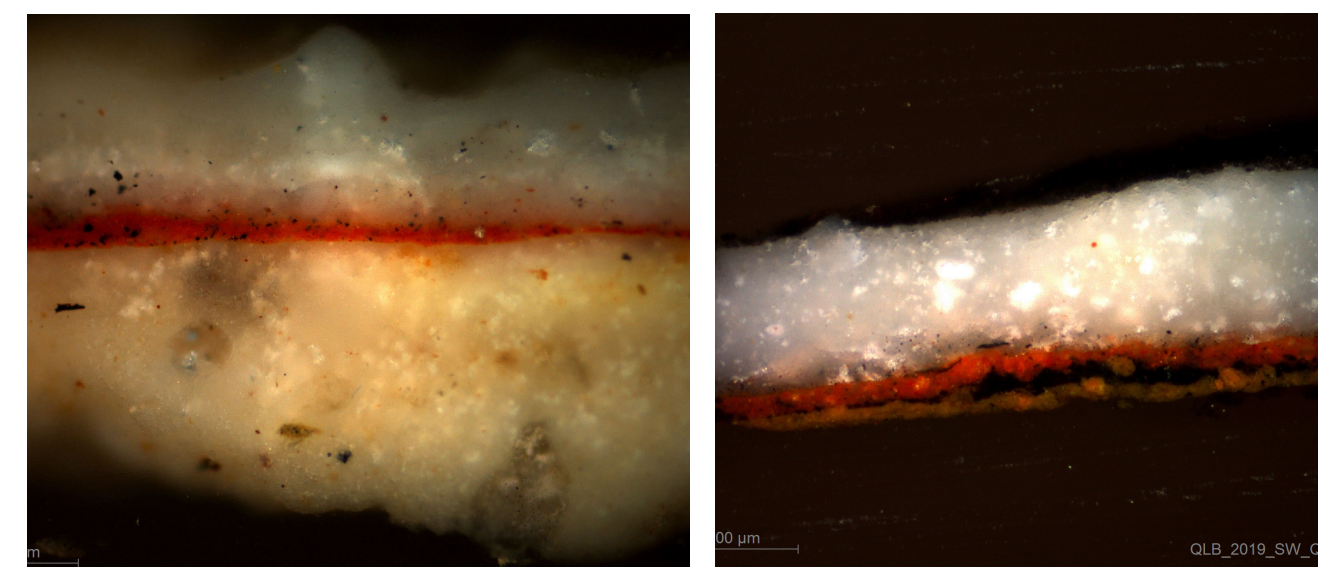
Links Querschnitt QS01: rote Malschicht der ersten Fassung (13./14. Jh.) auf Glättputz; rechts Querschnitt QS02: Teil des spätgotischen Fassungsbaus (15. Jh.) auf der Malschicht der ersten Fassung (Gelb, Schwarz, Rot).

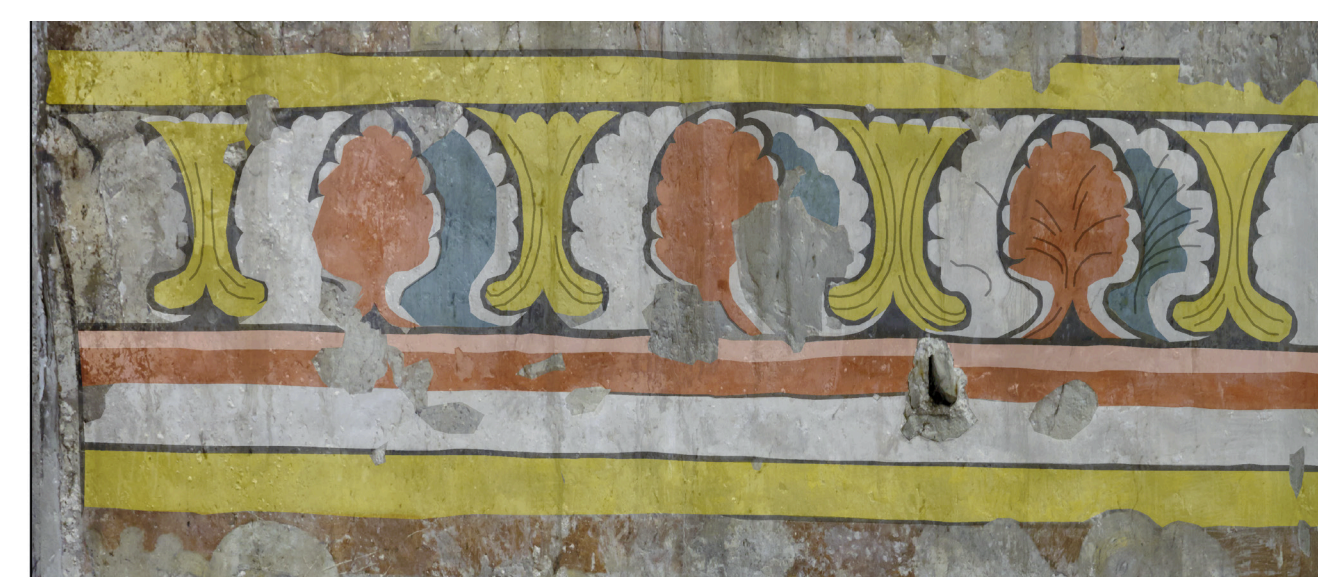
Befundmodell des oberen Palmettenfrieses der Ostwand; zeigt den Farbrapport mit der ursprünglichen blauen Farbigkeit des Pigmentes Vivianit.

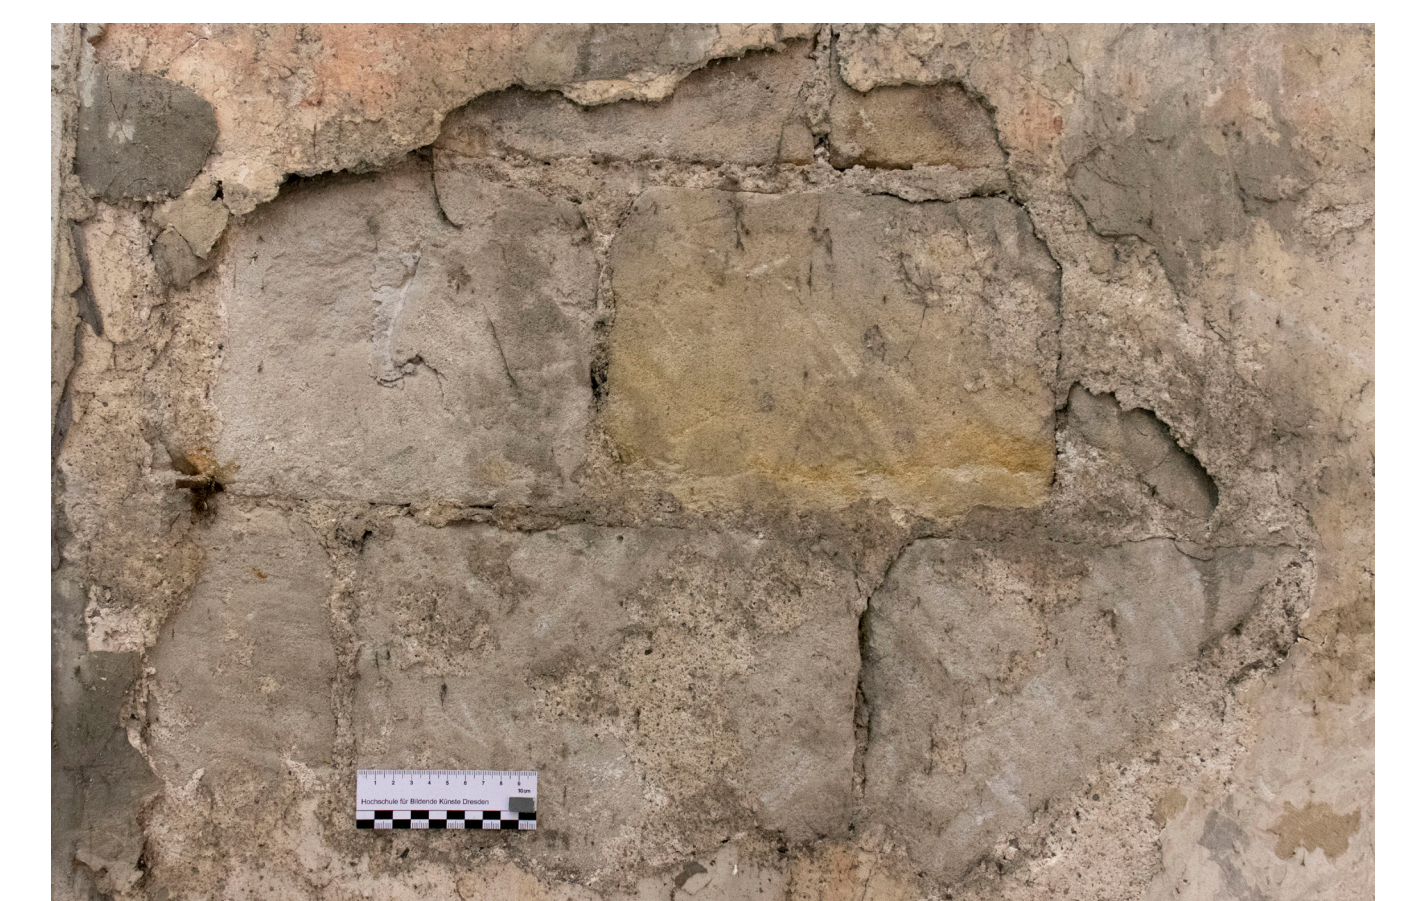
Die Hauptschadensursache kann man dabei vor allem in dem langwierigen und wiederkehrenden Feuchteintrag durch vergangene bauliche Mängel des letzten Jahrhunderts sehen, wodurch wiederum neue Schadprozesse befördert oder in Gang gesetzt wurden. Sie gründen sich auf Kriegsschäden durch den Artilleriebeschuss 1945, auf den Jahrzehnte von gravierenden und wiederkehrenden Wassereinträgen in den Kircheninnenraum folgten. Im Bereich der Ostwand des südlichen Seitenschiffes war die Wandoberfläche durch die über die Dachkehle eingedrungene Feuchtigkeit besonders stark in Mitleidenschaft gezogen. Läufer Spuren, Putzausbrüche, reduzierte Malschicht zeugen von diesem Schadprozess. Ebenso bildete die Feuchtigkeit im Zusammenhang mit Lösevorgängen und Mobilisierung von bauschädlichen Salzen einen entscheidenden Faktor. Die erfolgreiche Dachsanierung Ende der 1980er Jahre beendete letztlich den intensiven Feuchteintrag und damit eine Hauptschadensthematik, allerdings traten in der Folge des Trocknungsprozesses zusammen mit Klimaschwankungen Folgeschädigungen auf, die durch weitere Faktoren beeinflusst und befördert wurden.

Zu den hauptsächlichsten Schadensbildern zählen: lose, teils hohl liegende Putzflanken und -schollen um Risse und Fehlstellen; Malschichtablösungen und punktuelle Fehlstellen; kreiende und bereits reduzierte Malschichten sowie lose oder eingebundene starke Schmutzaufgaben.

Vorzustand der große Fehlstelle im oberen Register der Ostwand mit fragilen und teils hohl liegenden Putzflanken.

Die Maßnahmen resultieren in erster Linie aus einer konservatorischen Zielstellung, die den derzeitigen gewachsenen Bestand als solchen respektieren und erhalten und dem weiteren Substanzverlust vorbeugen soll. Der Schwerpunkt lag dabei auf der Entwicklung von Notsicherungsmaßnahmen, die während der Diplomarbeitungszeit als Praxis teil durchgeführt wurden. Sie beinhalteten vor allem Randsicherungen loser Putzflanken und -schollen sowie das Anlegen absteher Malschichtschollen. Die Maßnahmen sollten das von der akut absturzfähigsten Putz- und Fassungssubstanz ausgehende hohe Schadpotential eindämmen.
