Die Putzschnitte „Ruhe“ und „Bewegung“ von Hermann und Frieda Glöckner im Kurmittelhaus des ehemaligen Kliniksankatoriums Bad Gottleuba

Diplomarbeit **Maria Ahlborn**

**Fachklasse für Konservierung und Restaurierung
von Wandmalerei und Architekturfarbigkeit**

Auftraggeber **Median Klinik Bad Gottleuba**

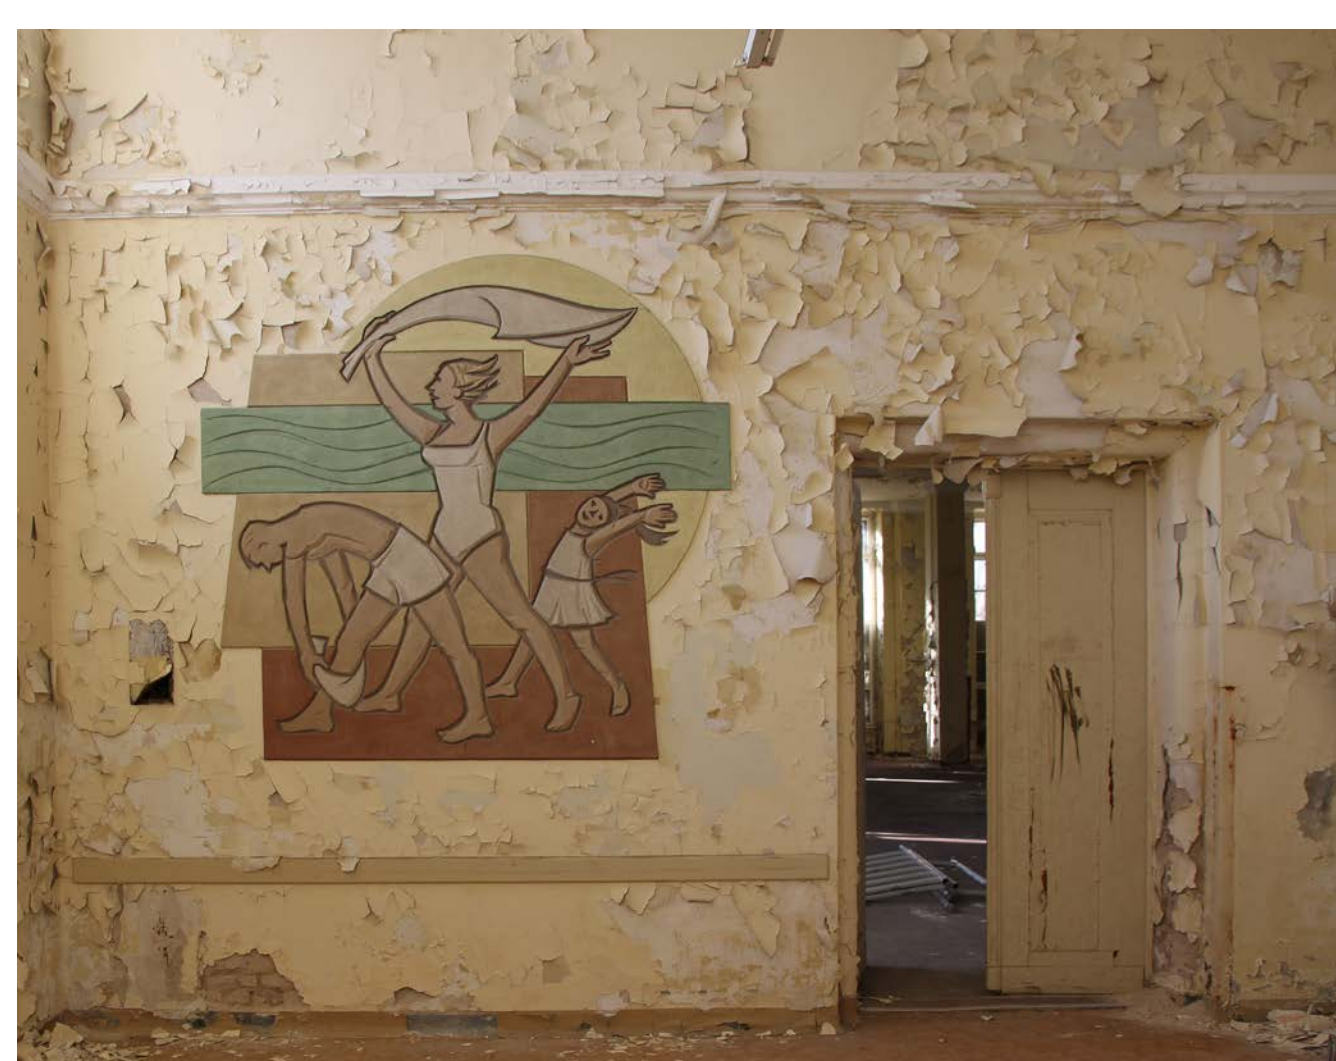
Übersicht der Süd-West-Wand mit dem Putzschnitt „Bewegung“.

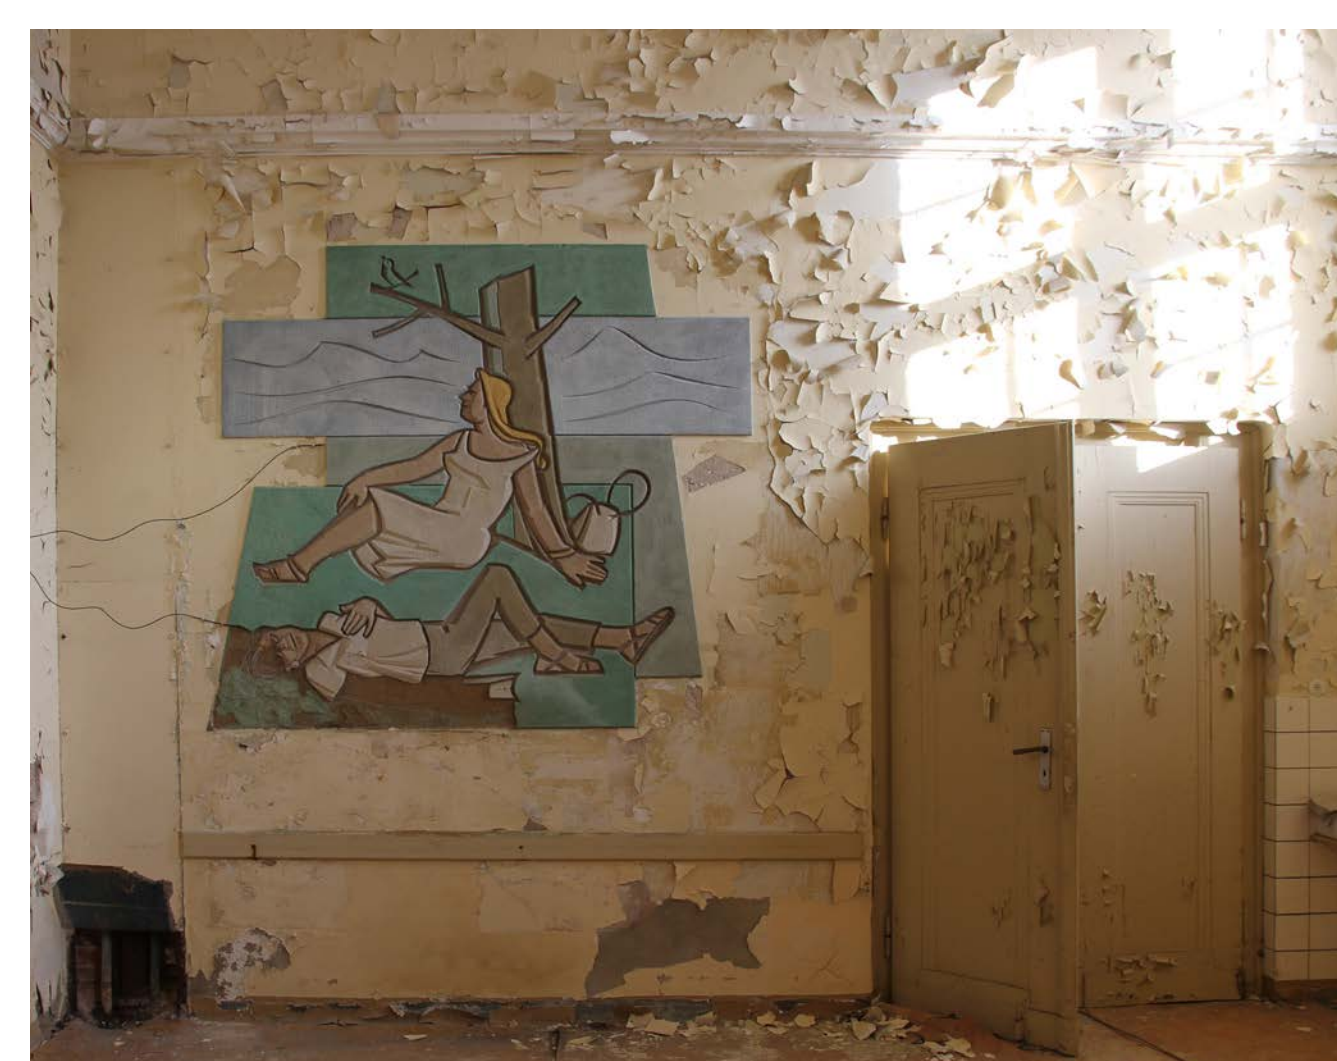
Übersicht der Nord-Ost-Wand mit dem Putzschnitt „Ruhe“.

Da das Wandbild „Bewegung“ in einem guten Zustand ist und materialtechnisch sehr ähnlich zum anderen Wandbild, musste der schlechte Zustand der „Ruhe“ auf die Exposition im Raum zurückgeführt werden. Neben dem Wandbild „Ruhe“ wurde im Zuge der Schadursachenanalyse ein Rohrschacht lokalisiert. Die Situation vor Ort weist auf einen erheblichen Wassereintrag in der unteren Wandregion, unterhalb des Putzschnittes, als Folge eines Rohrlecks oder Rohrbruchs, hin. Dieses lokale Problem führte in Zusammenhang mit ungünstigen Begleitfaktoren nach der Schließung des Gebäudes und damit einhergehenden zunehmenden baulichen Mängeln und Klimaschwankungen zu bereits erheblichen Verlusten des Putzes.

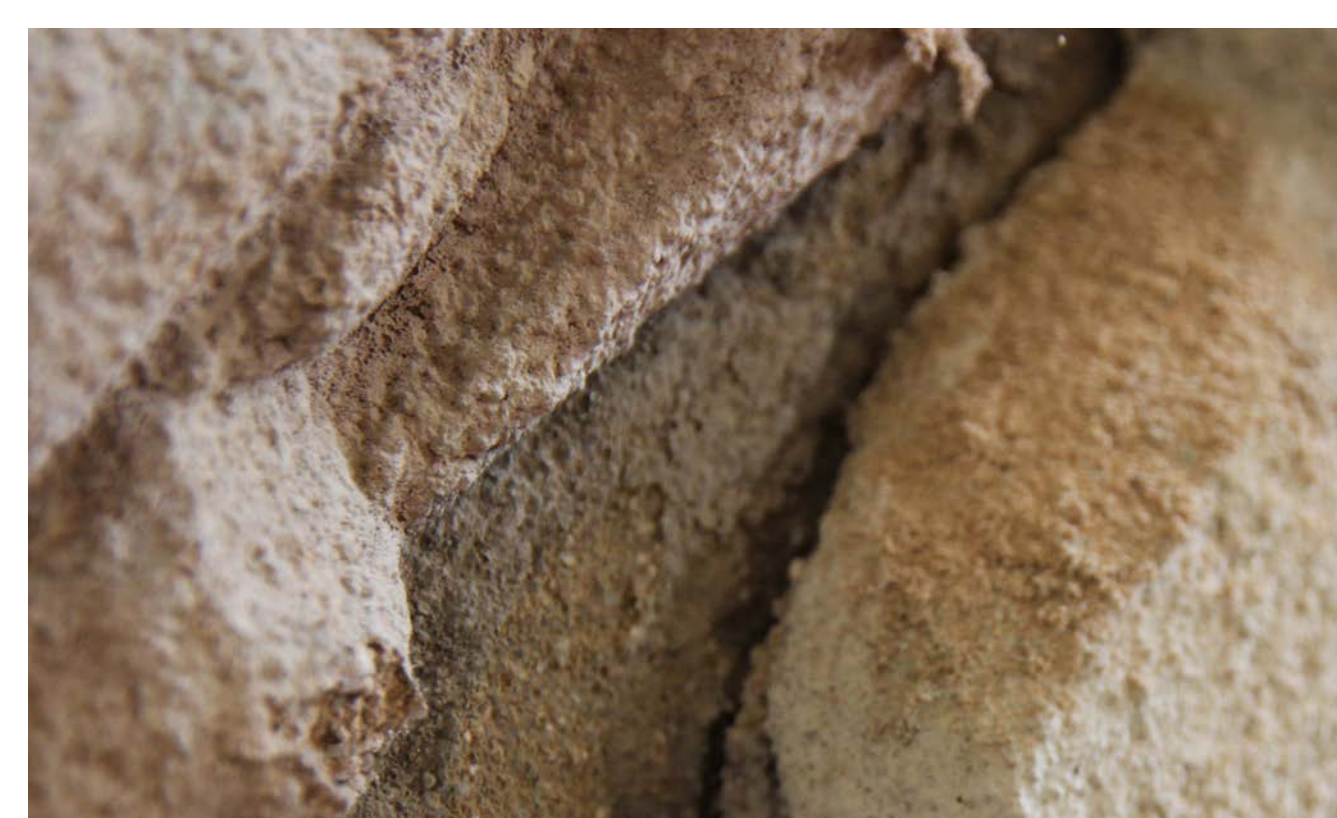
Detail der lagigen Putzablösung und Auflage von strukturentfestigten Putzmaterial auf den waagerechten Profilhöhen.

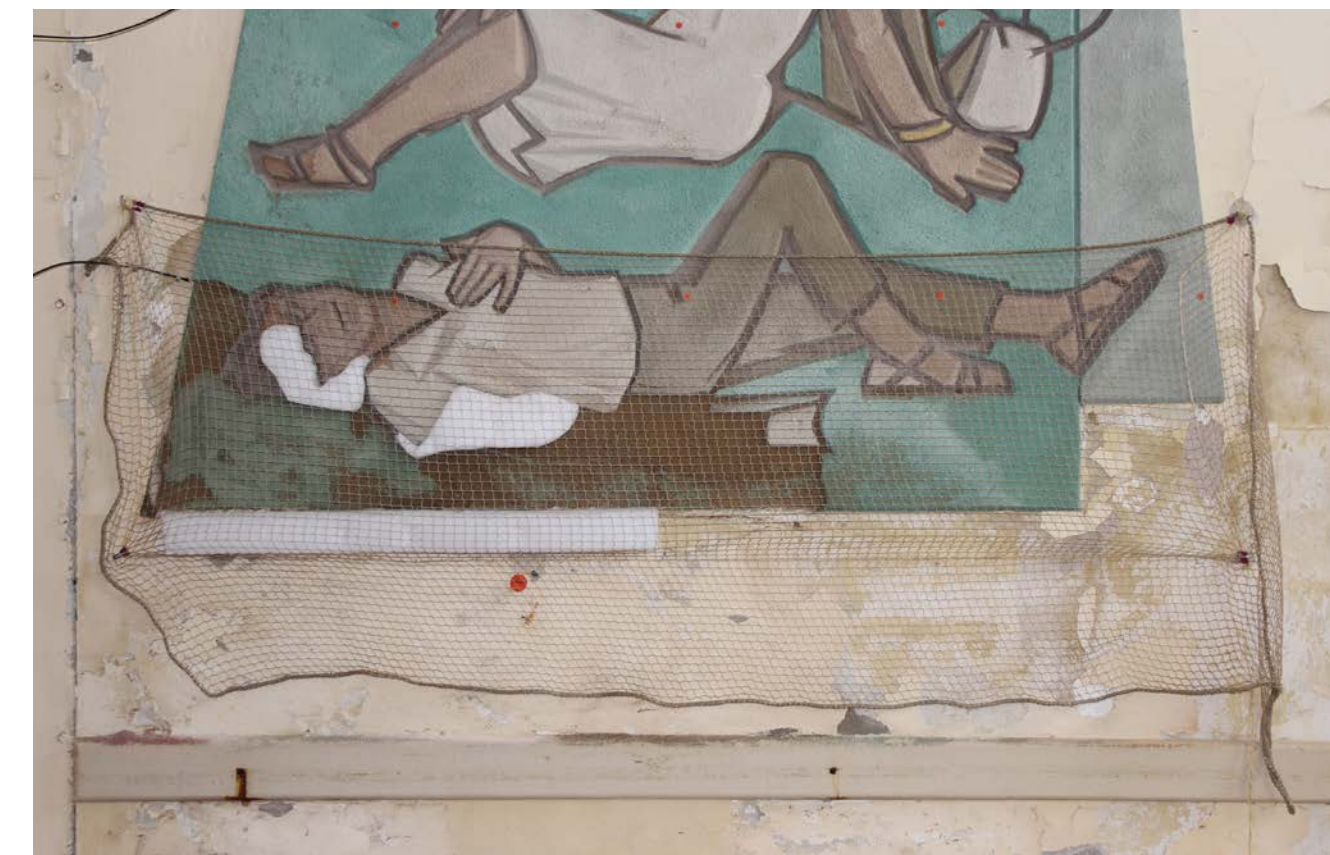
Übersicht der Notsicherung mit einem Netz und Stützstoff.

Notsicherung und Maßnahmen am Putzschnitt „Ruhe“
Über die kalten Wintermonate wurde der stark absturzgefährdete Bereich zunächst mit einem Netz und Stützmaterial notgesichert.

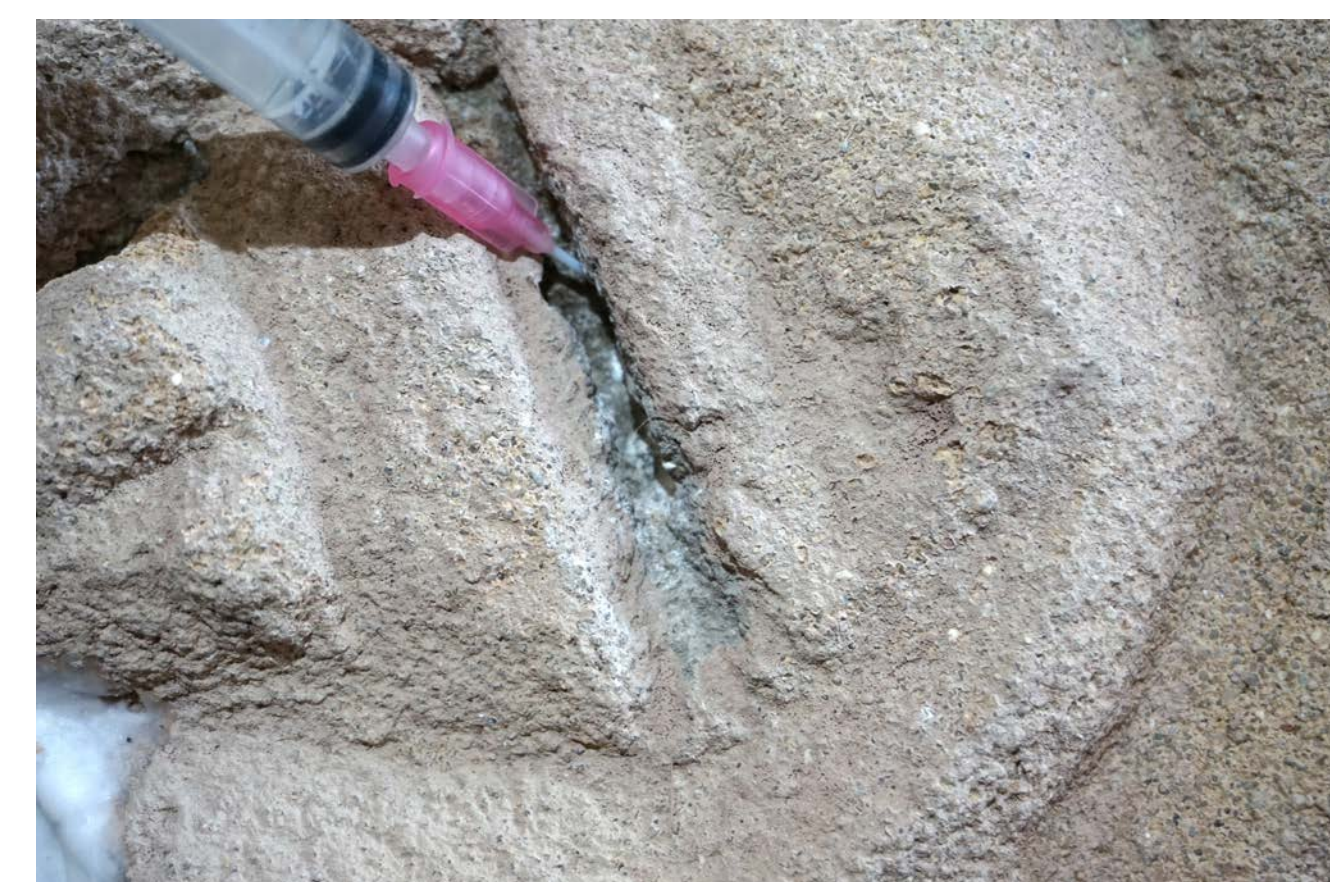
Detail der Hinterfüllmaßnahme mit flexibler Kanüle am Putzschnitt „Ruhe“.

Ab Frühjahr 2020 konnte das Notsicherungsnetz entfernt werden und die in der Testreihe ermittelten Konservierungsmaterialien eingebracht werden. Aufgrund der starken Profilierung mussten besonders schwierig zugängliche Stellen mit einer flexiblen Kanüle hinterfüllt werden.

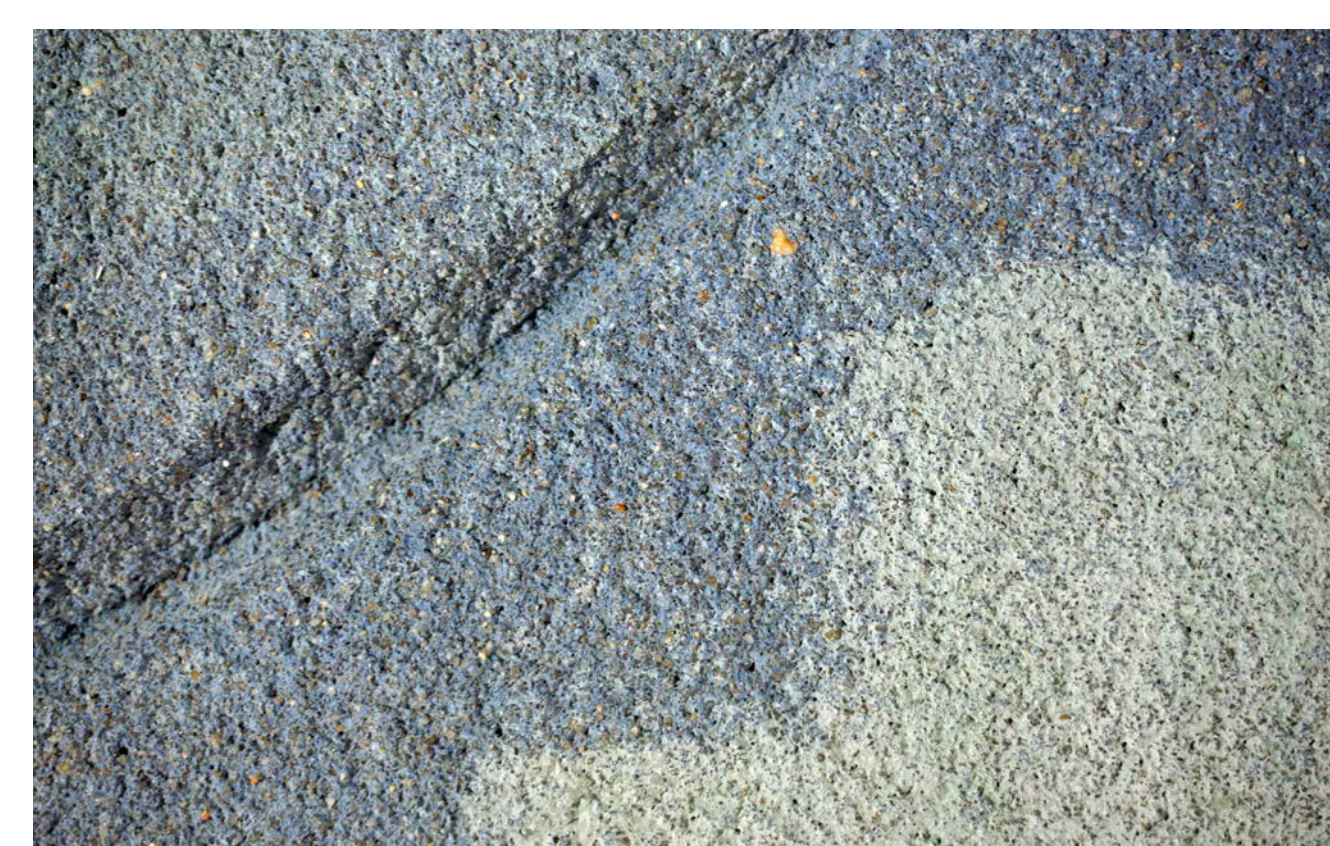
Detail: Schnitt freigelegte Putzoberfläche und Überfassung.

Von Frühjahr an bis September 2020 wurde die schädigende PVAC-Überfassung mittels Ethylacetat-Gel und in stabilen Bildbereichen zusätzlich mit Dampfstrahl, am Putzschnitt „Ruhe“ abgetragen.

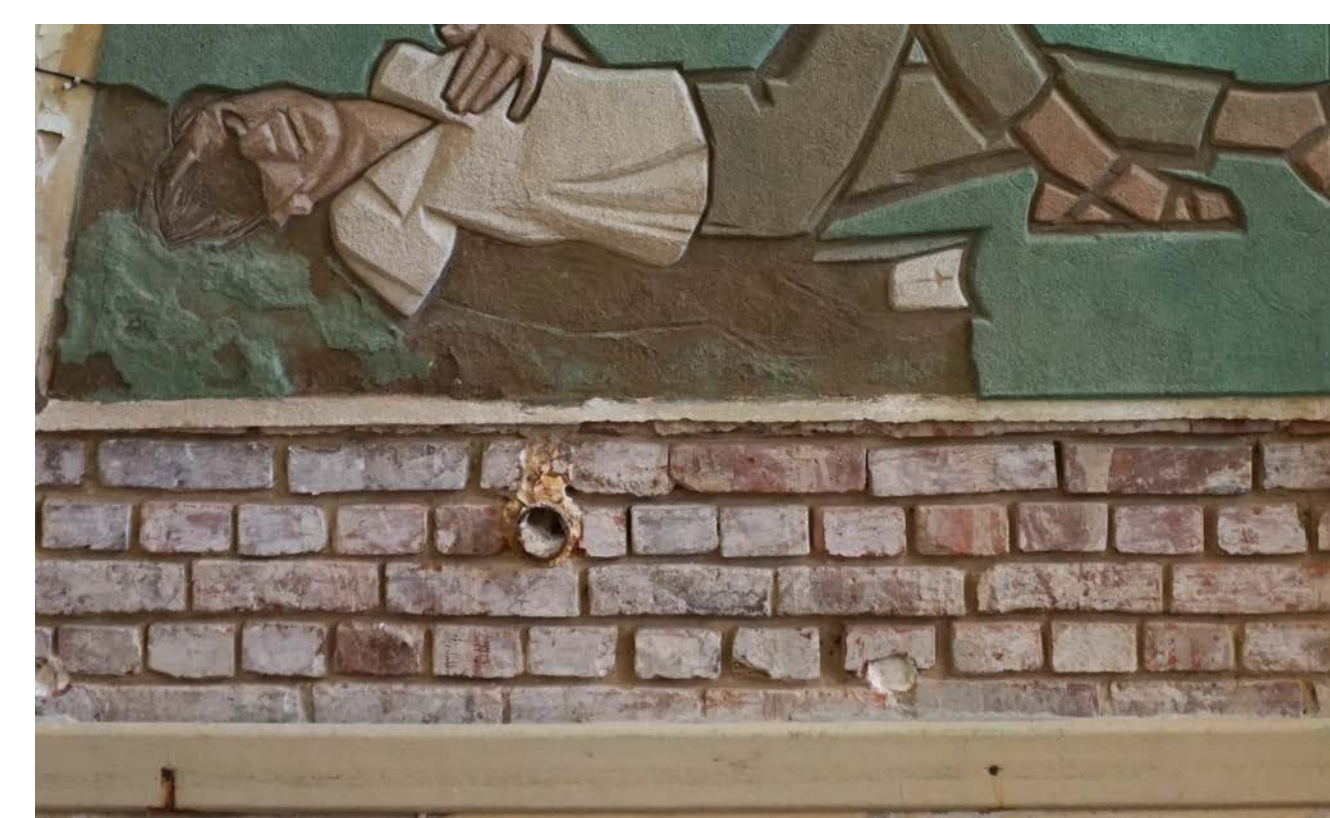
Aufgrund des Schadbildes und der ehemaligen starken Durchfeuchtung des unteren Wandabschnittes der Süd-West-Wand wurde die Feuchte- und Salzbelastung am umliegenden Wandbereich durch das IDK Sachsen untersucht. Die Ergebnisse deuten durchaus auf eine Belastung der umliegenden Wände durch bauschädliche Salze hin, die auch als Effloreszenzen an verschiedenen Raumelementen in Erscheinung treten. Da die Putzschnitte selbst keine Ausblühsalze oder Gipskrusten zeigen, wurde auf direkte Entsalzungsmaßnahmen verzichtet. Eine indirekte Maßnahme, die Entkoppelung der Putzschnitte von dem Umgebungsputz im Sockelbereich, wurde indes ausgeführt. Dabei wurde der bauzeitliche Wandputz im Teilbereich unterhalb der Bilder entfernt und der Fugenmörtel beräumt. Dies soll die Bilder aufgrund der bis dato unklaren Nutzungssituation des Gebäudes auch präventiv schützen.

Mauerwerksfreilegung und Teilentfernung des Fugenmörtels unterhalb des Putzschnittes „Ruhe“.

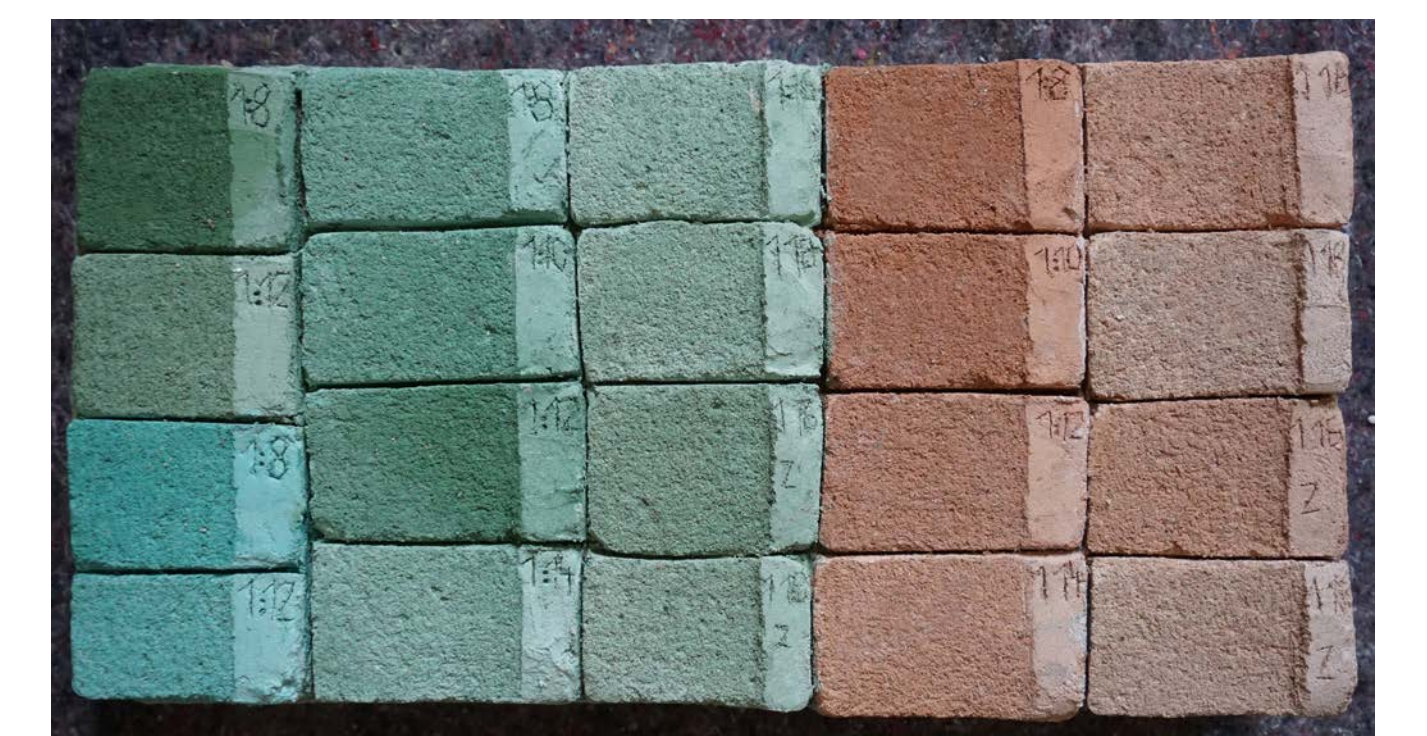
Probeplatte 1 mit durchgefärbten Putzen.

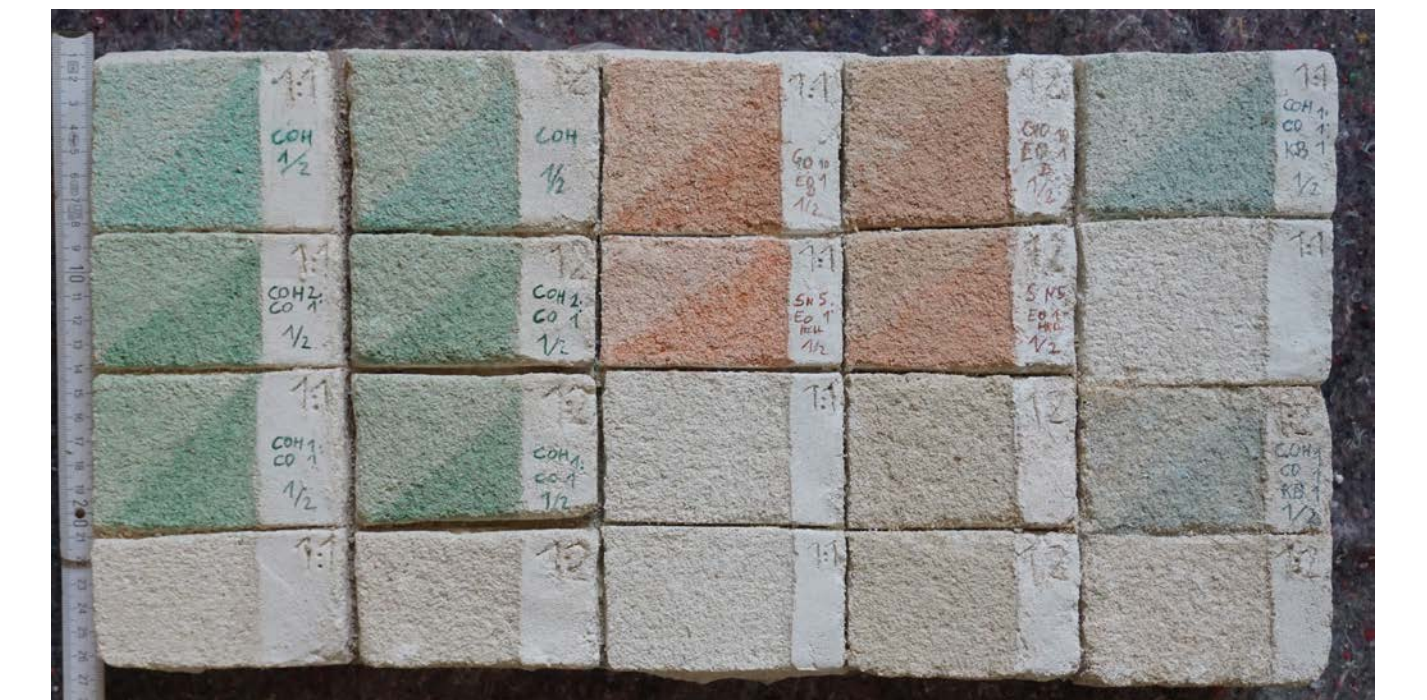
Probeplatte 2 mit unpigmentierten Kalkputzflächen, die mit einer Wasser-Pigment-Lasur gefasst wurden.

Die Methode der Pigment-Wasser-Lasur auf unpigmentierten Putz als Fehlstellenergänzung im Unterton erwies sich in den Vorversuchen als sehr gut praktikabel.

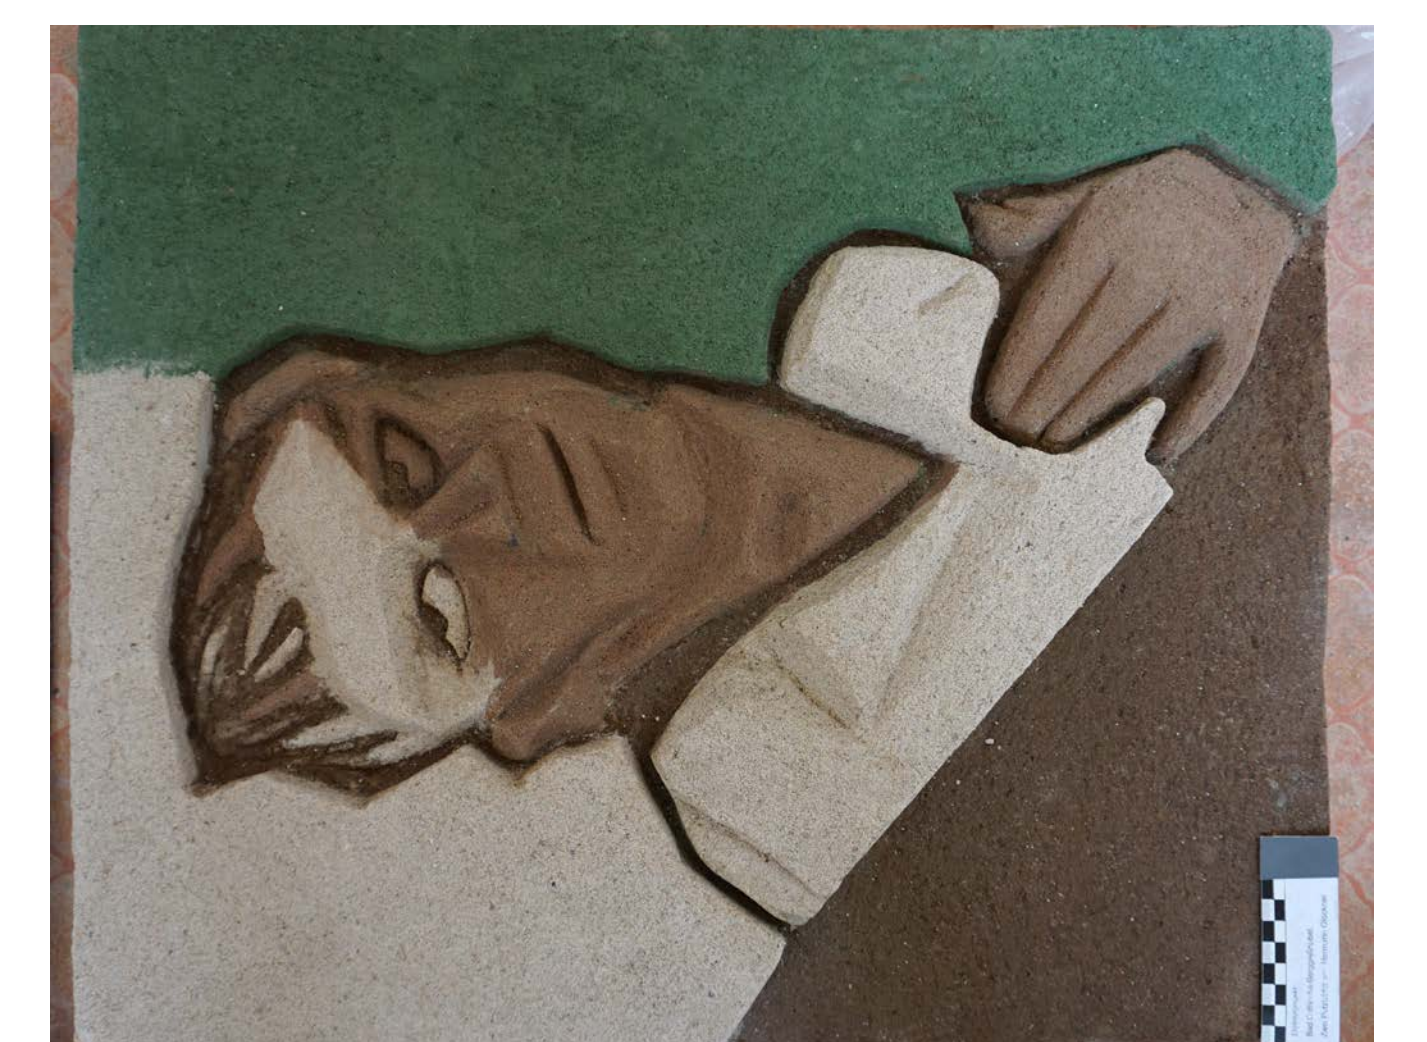
Zwischenzustand des Dummies hier bereits mit formergänzenden unpigmentierten Putz, der im nächsten Arbeitsschritt lasiert wird.

Analog zum Original wurde die Fehlstelle dem Dummy hinzugefügt. Anschließend wurde die Fehlstelle mit unpigmentierten Putz formergänzend wieder verfüllt und mit einer Pigment-Wasser-Lasur farblich im Unterton integriert.
