Das Wandbild »Orpheus« von Willi Titze (1948) im Studio 12 des NDR Hamburg Kunsttechnologische Untersuchung & Erstellung eines Konzeptes zur Konservierung und Restaurierung

Diplomarbeit **Eliane Christ**
Fachklasse für Konservierung und Restaurierung
von Wandmalerei und Architekturfarbigkeit
Prof. Mag. Dr. Markus Santner
Betreuer **Dipl.-Rest. Eberhard Taube**
Auftraggeber **Norddeutscher Rundfunk**

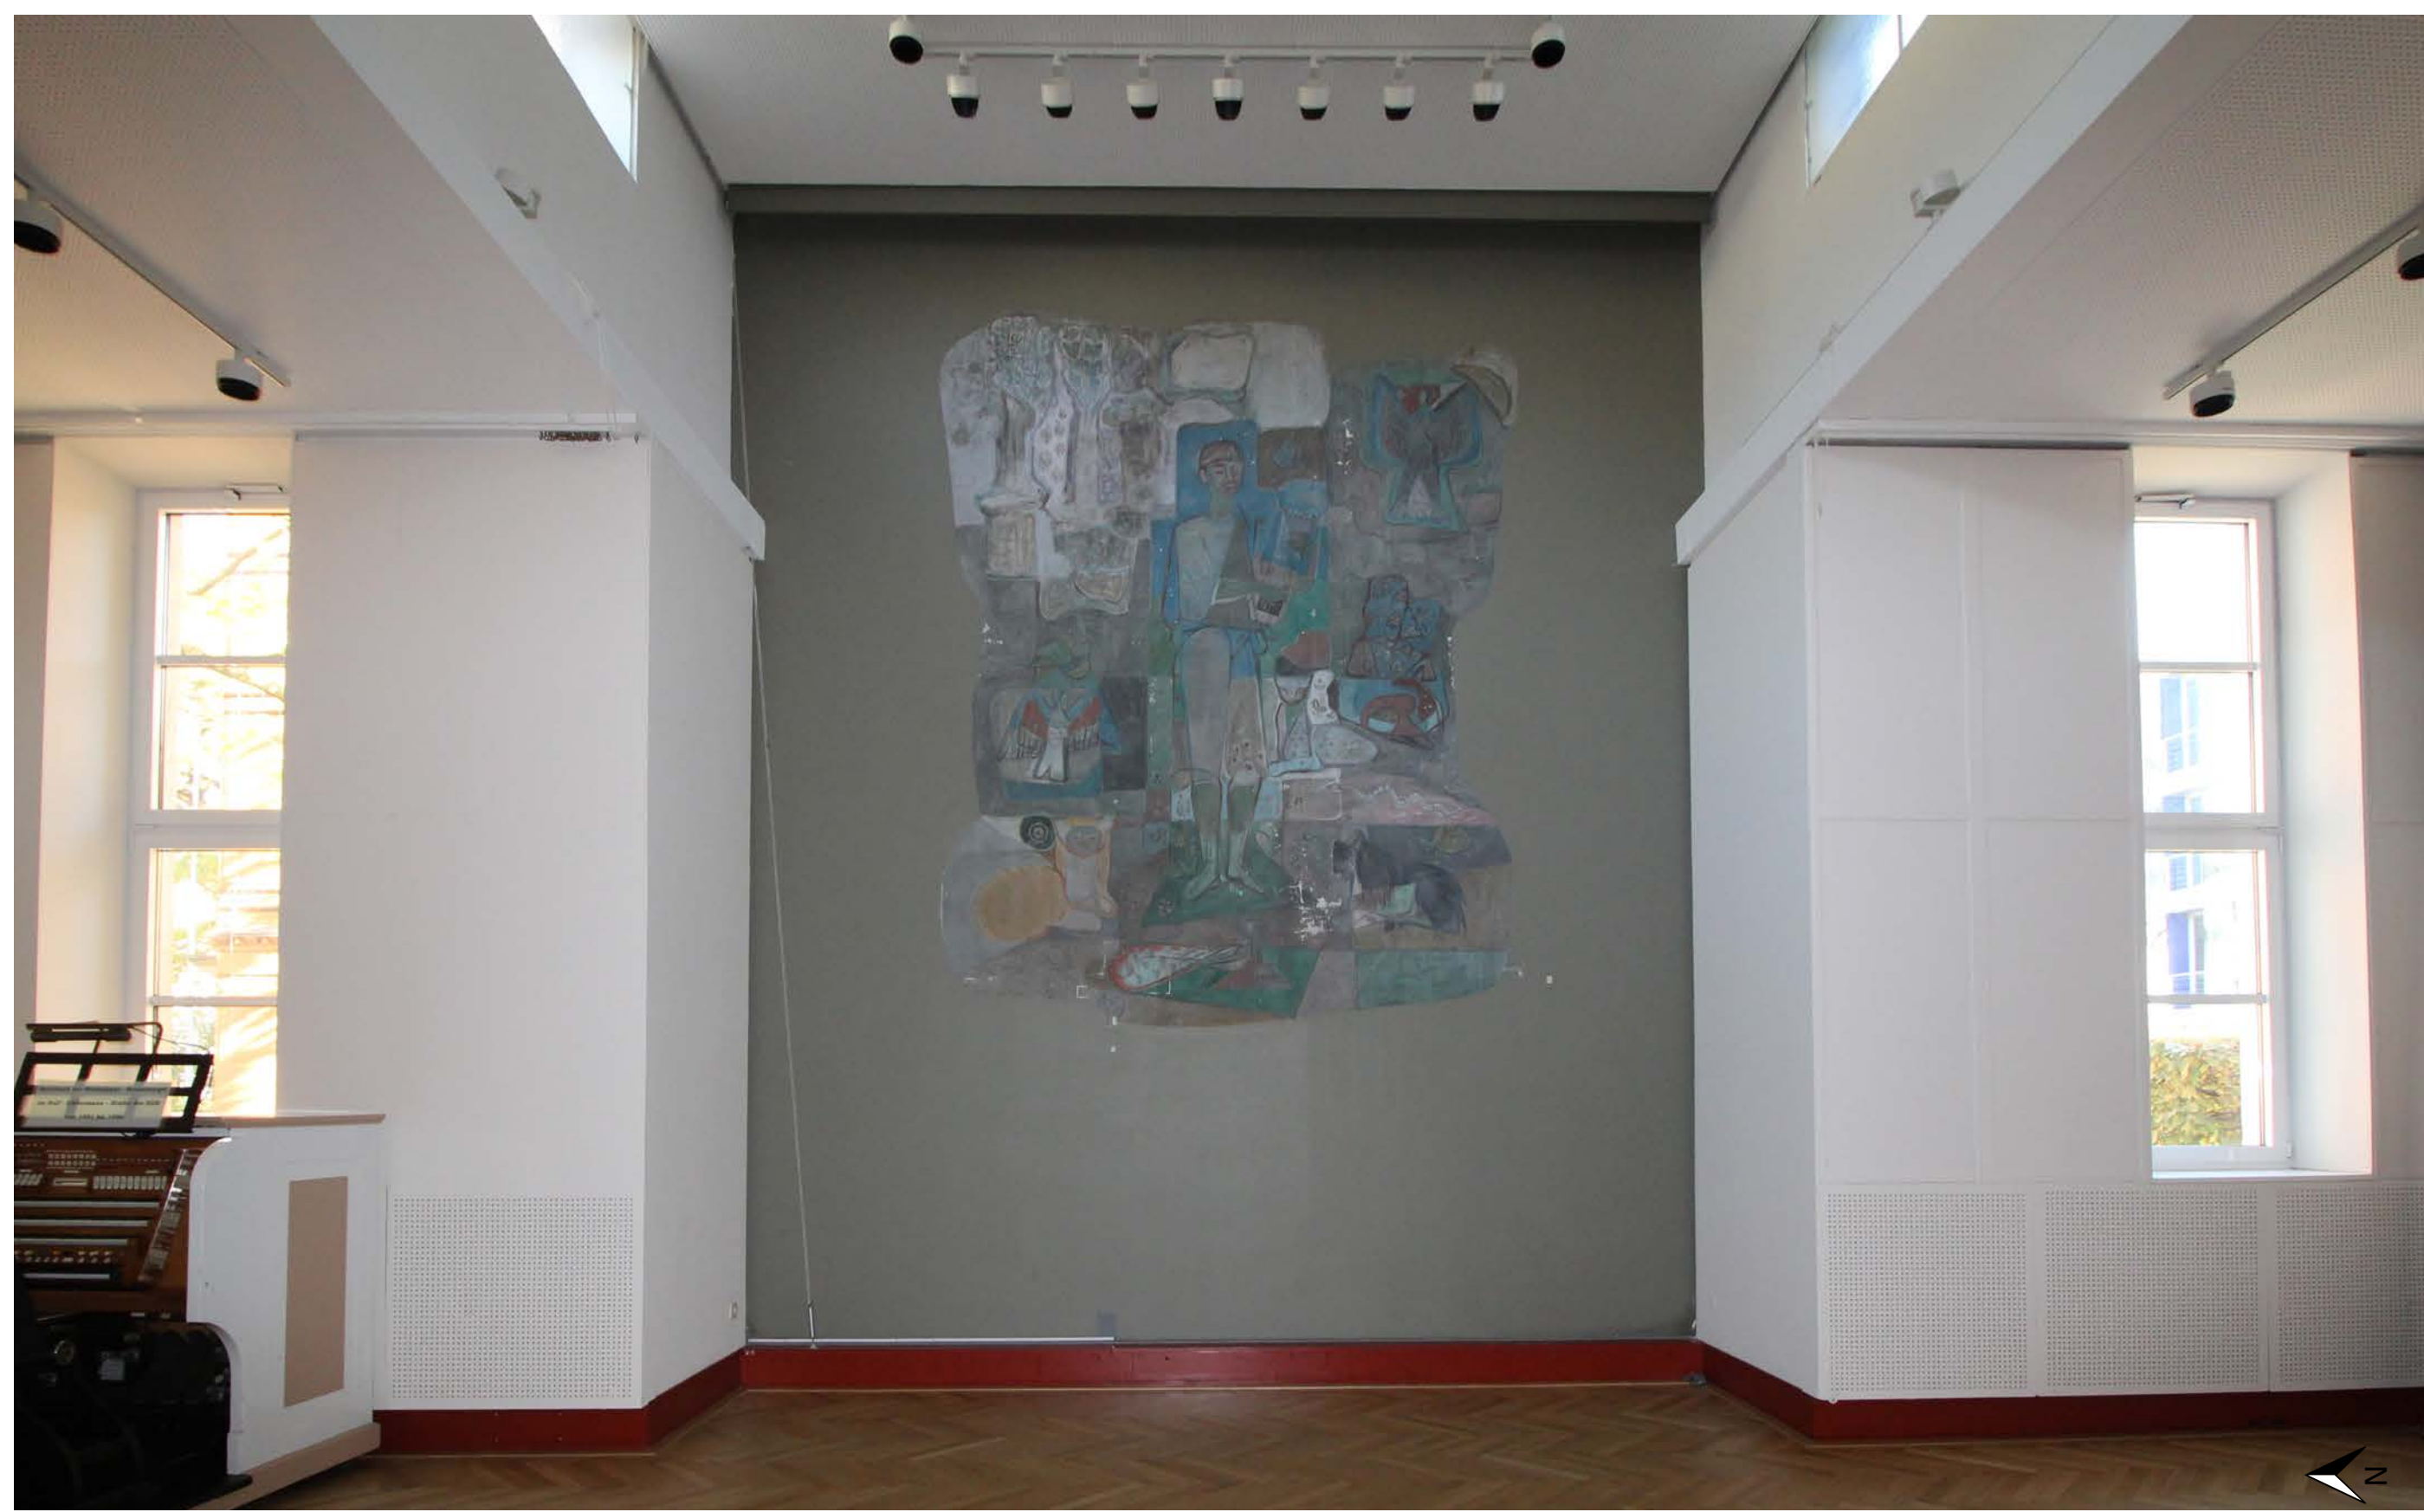
Abb. 1 Zentral in einer Nische der Ostwand des Studio 12 befindet sich das Wandbild »Orpheus« von Willi Titze, Stand: Oktober 2019

Die Malerei zeigt die Figur des Orpheus mit Lyra, welcher von Tieren umgeben ist [Abb. 1].

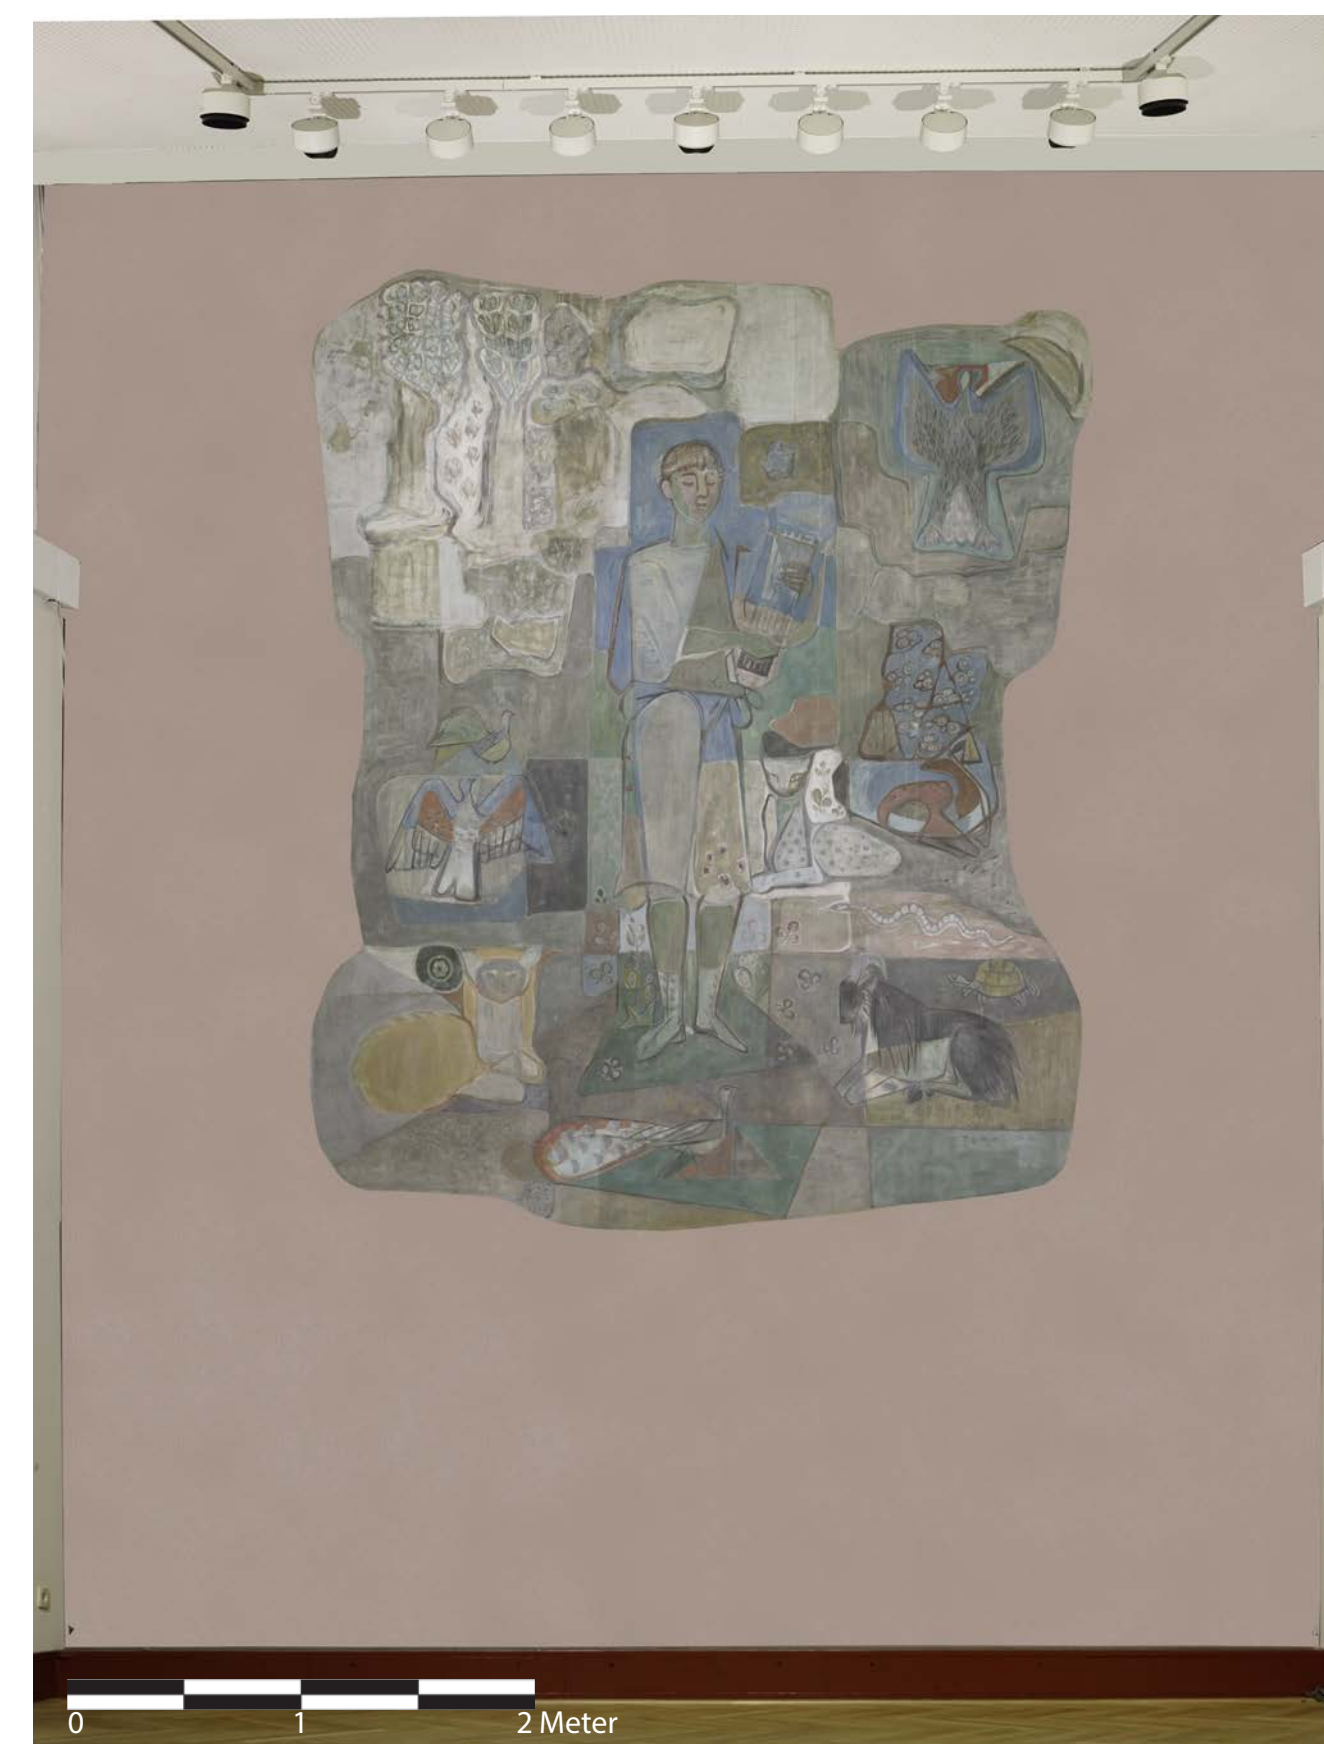
Abb. 8 Digitale farbliche Fehlstellenintegration und Rekonstruktion des Hintergrundes, Stand: Mai 2020

Die Diskussion zum zukünftigen Umgang mit der Präsentation des Hintergrundes konnte im Rahmen dieser Arbeit nicht endgültig abgeschlossen werden. Eine mögliche Variante ist der digital visualisierten Retusche und Rekonstruktion [Abb. 8] zu entnehmen.

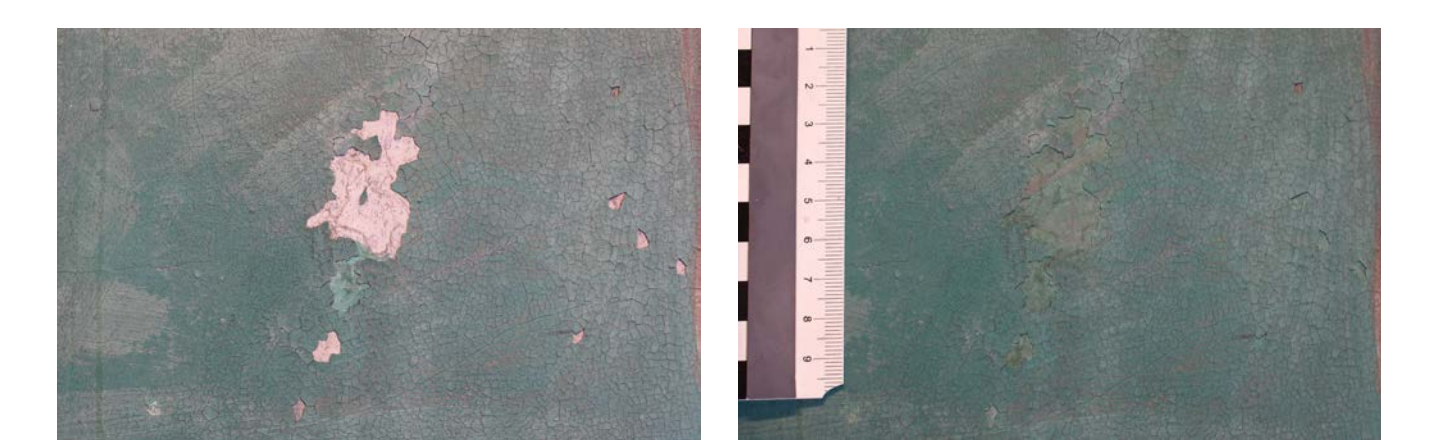
Abb. 12 Zwischenzustand: Fehlstellen in der Malschicht
Abb. 13 Endzustand: farbliche Integration von Fehlstellen

Bereiche der Malerei, welche sich durch Malschichtverlust kennzeichneten, wurden optisch durch farbliche Integration beruhigt. Hierzu wurden pulverisierte Silikat- und Pastellkreiden in Ethanol zum Angleichen der Fehlstellen genutzt [Abb. 12, 13].

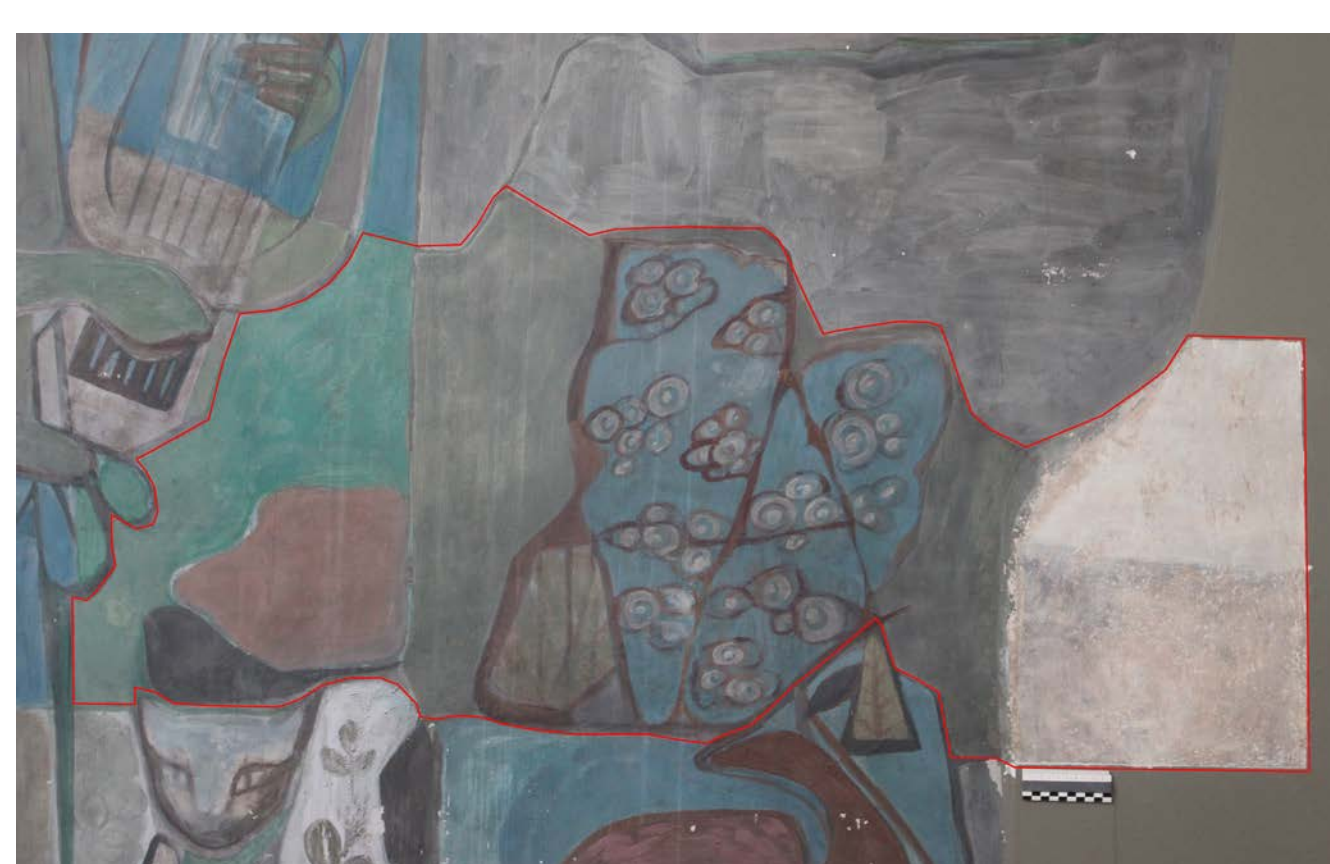
Abb. 3 Musterfläche mit erprobten Maßnahmen, Stand: Juli 2020

Die praktisch erprobten Maßnahmen innerhalb der Musterfläche [Abb. 3] basieren auf den Ergebnissen der Be- und Zustandserfassung [Abb. 20]. Das restauratorisch-konservatorische Maßnahmenkonzept wurde mit dem Fokus auf die Sicherung, der sich vom Untergrund abhebenden und lösenden Malschicht und der Verlangsamung dieses Schadprozesses entwickelt. Eine Herausforderung hierbei stellten die starr aufstehenden Schollen dar, welche zudem empfindlich auf Wasser reagieren.

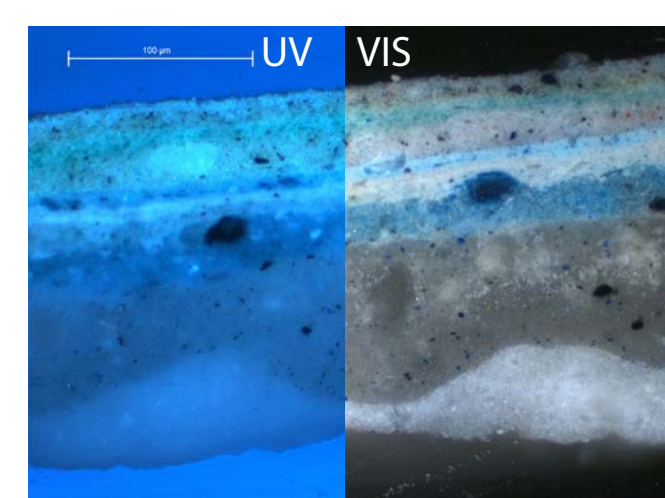
Titze hat *a secco* in mehreren dünnen, übereinanderliegenden Schichten gearbeitet [Abb. 4]. Der Farbauftrag erfolgte sowohl lasierend als auch pastos. Es gibt Indizien, die darauf hindeuten, dass Titze Unterzeichnungen angelegt hat, die zum Teil in Fehlstellen sichtbar sind und unter Lasuren durchscheinen. Der Künstler scheint direkt auf der Wand konstruktiv vorgegangen zu sein. Der Vergleich von Messpunkten im freigelegten Hintergrund legt dies nahe. Bei der Gegenüberstellung einer Fotografie aus der Entstehungszeit [Abb. 2] und dem Wandbild in seiner heutigen Darstellungsform [Abb. 1] ist zu erkennen, dass Titze einige Elemente erst im Prozess geändert hat, wodurch stellenteilweise Pentimenti auszumachen sind.

Abb. 4 Querschnitt des Malschichtpakets im Bildbereich

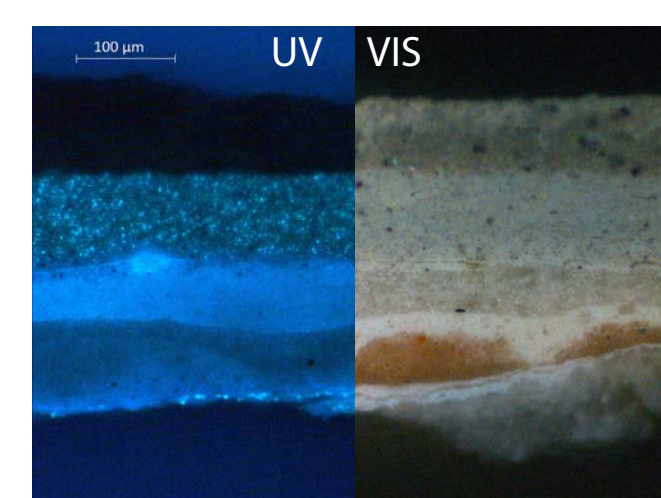
Abb. 5 Querschnitt des Schichtenpakets im Bereich des überarbeiteten Hintergrundes

Mit einer dünnen weißen Isolationschicht (H5) beginnt die Überarbeitung des Hintergrundes. Es folgt ein weißer Glättspachtel (H6) und drei Übermalungen (H7 – H9). Die beiden jüngsten Anstriche (Bindemittel PVAC) sind als eine Überarbeitungsphase (H8, H9) zu werten.

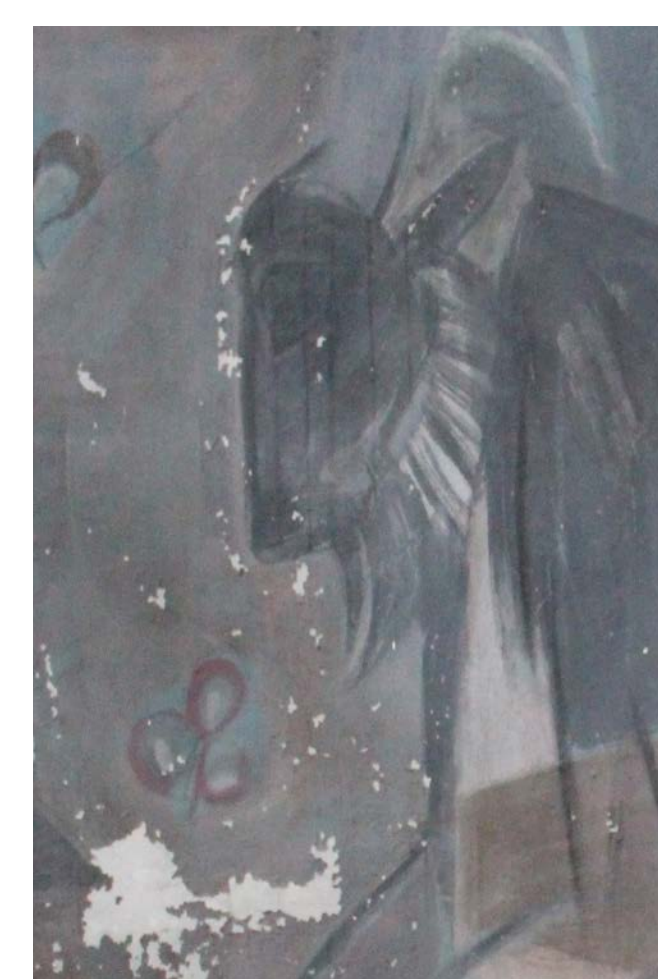
Der Zustand des Kunstwerkes zeichnet sich insbesondere durch abhebbende Malschichtschollen, Fehlstellen in der Malerei [Abb. 9, 10] und einen dunklen Gesamteindruck durch die derzeitige Präsentation (dunkle Übermalung im Hintergrund) aus. Daraus ergibt sich folgender Handlungsbedarf:

Abb. 9 Detailaufnahme im Auflicht

- Festigung der aufstehenden Malschicht
- Reinigung der Malschichtoberfläche
- Farbliche Integration von Fehlstellen
- Freilegung des Hintergrundes / Neufassung nach Befund

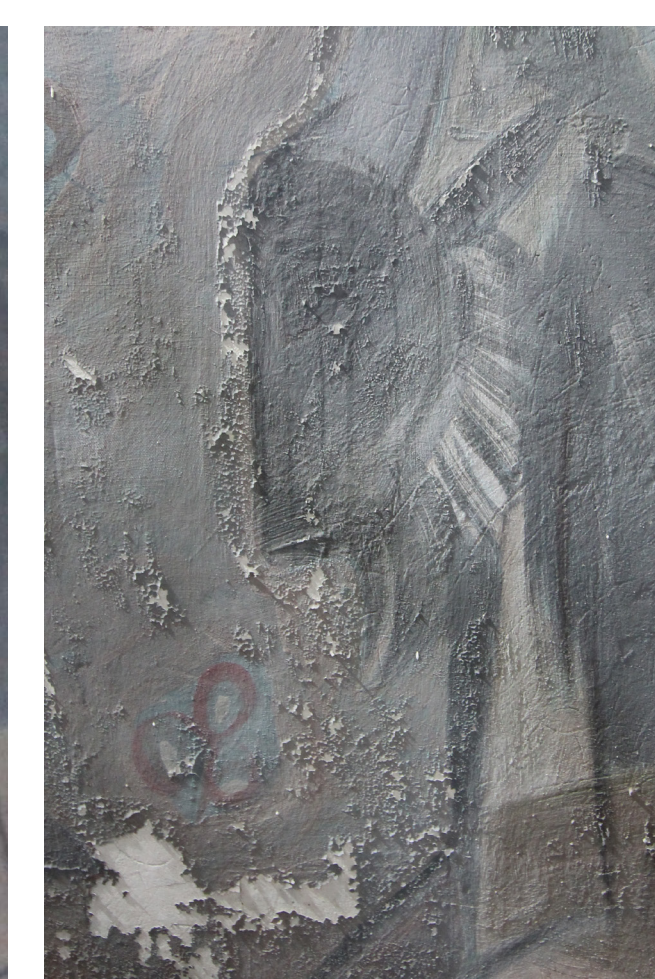
Abb. 10 Detailaufnahme im Streiflicht: aufstehende Malschicht

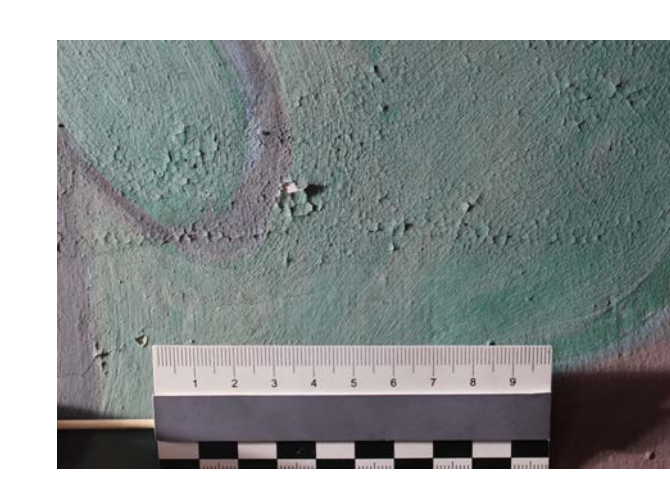
Abb. 14 Vorzustand: starr aufstehende Malschicht und Craquelé

Die Festigung konnte erfolgreich mit den in Abb. 14 – 19 dargestellten Schritten durchgeführt werden. Weiterhin ist ein Craquelé bei naher Betrachtung auszumachen [Abb. 18].

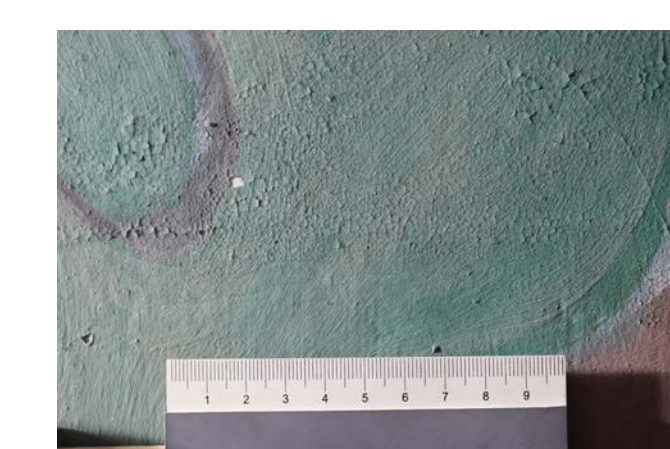
Abb. 18 Endzustand: gefestigte und niedergelegte Malschicht

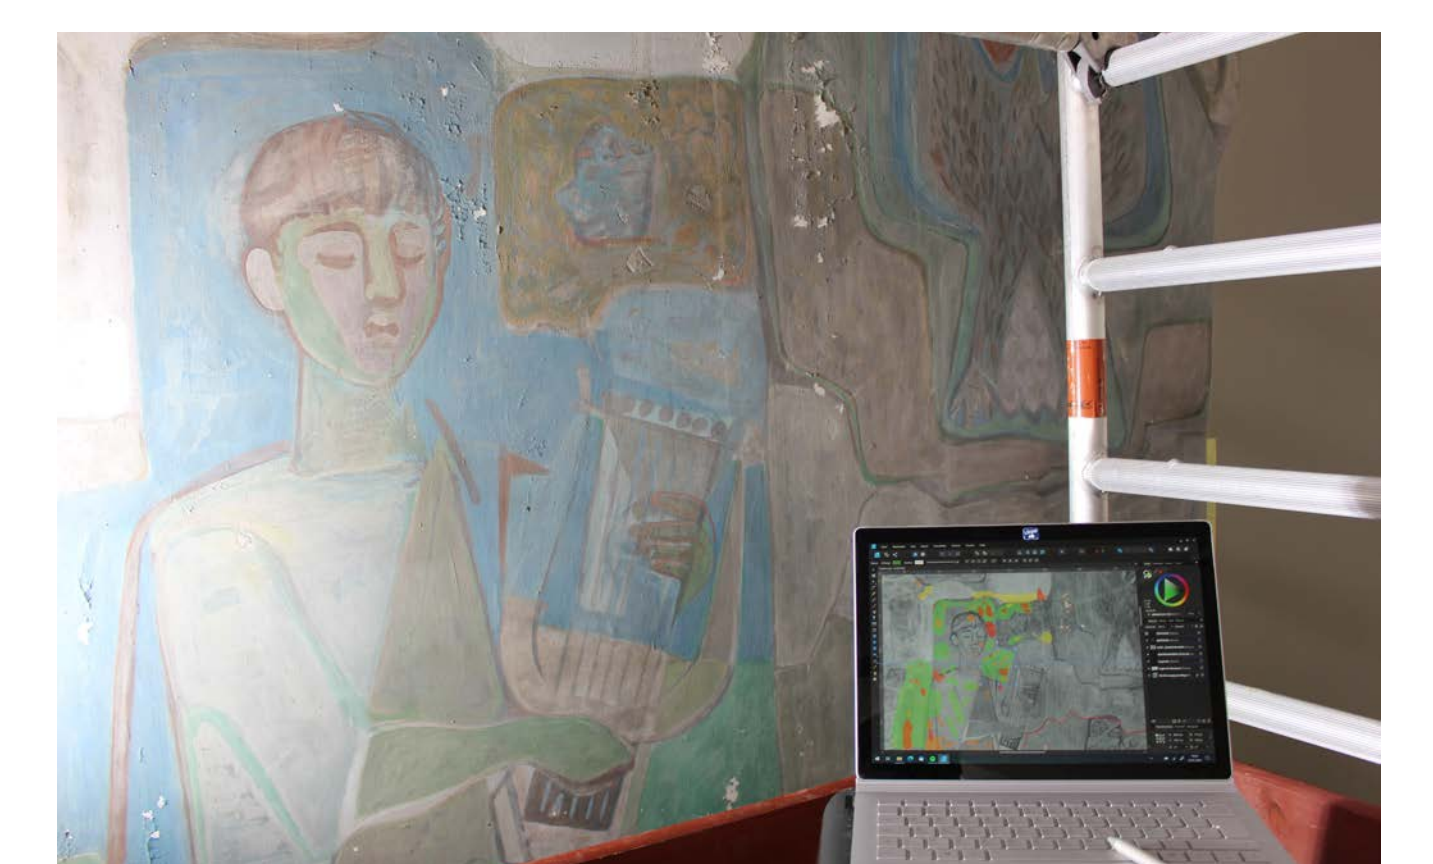
Abb. 20 Erstellung der digitalen Zustandskartierung
