# Die Fassade der ehemaligen Stubnitz-Lichtspiele in Sassnitz mit Kunst am Bau von Jo Jastram - Konservatorische und restauratorische Bestands- und Zustandserfassung sowie Entwicklung eines Maßnahmenkonzepts

Diplomarbeit Sarah Geschlecht

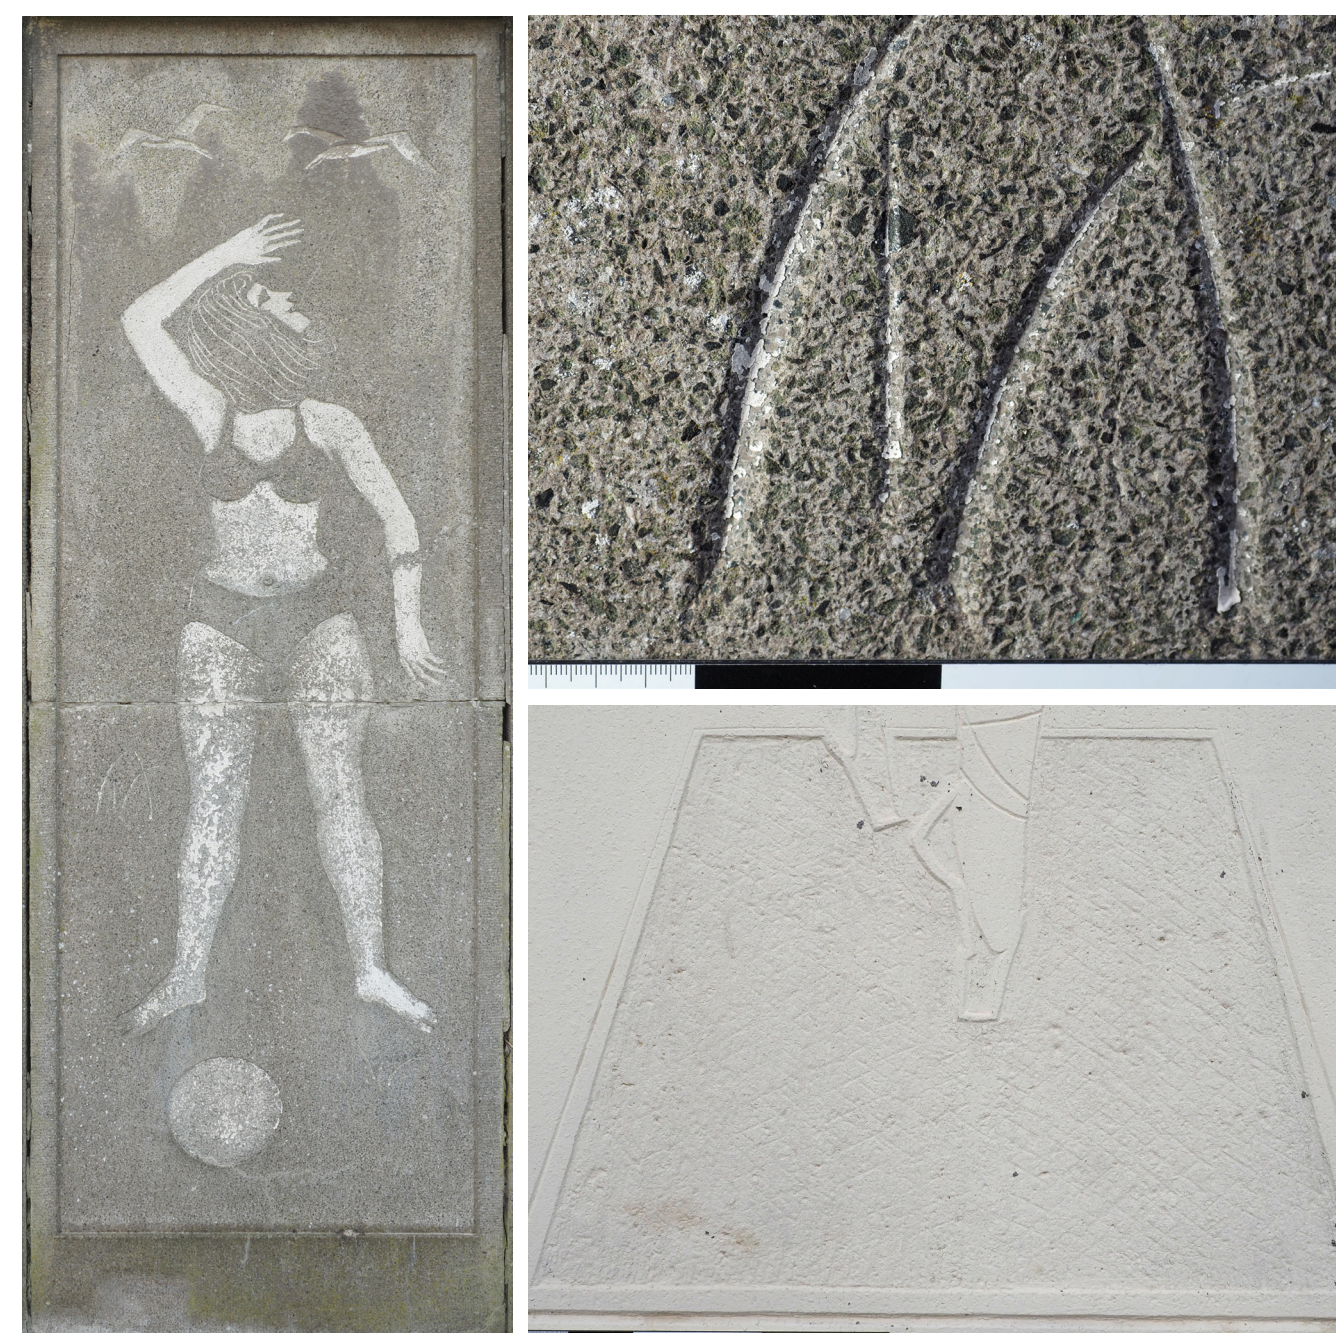
Abb. 2 Relief «Badende mit Ball»

Abb. 3/4 Detailsicht Oberflächenstrukturen in den Relieftiefen

Die Darstellungen wurden als Hohlform etwa fünf Millimeter tief in die Fläche hinein gearbeitet. Je nach Formgebung und Bildinhalt weisen die Relieftiefen unterschiedliche Oberflächenstrukturen auf. So finden sich neben formfolgenden Linien auch feine zeichnerisch anmutende Schraffuren. Vermutlich unter anderem aufgrund der optisch ungenügenden Bearbeitungstiefe wurde die Kunst am Bau auf beiden Seiten bis 1962 partiell gefasst. In der Folgezeit wurden lediglich die südöstlichen Reliefs noch mehrfach überarbeitet. Zuletzt erfolgte der Auftrag der gelben Sichtfassung im Jahr 2002, dem wahrscheinlich eine Entfernung älterer Fassungsfragmente vorausging. Es handelt sich vermutlich um einen Silikat-Acryl-Dispersionanstrich.

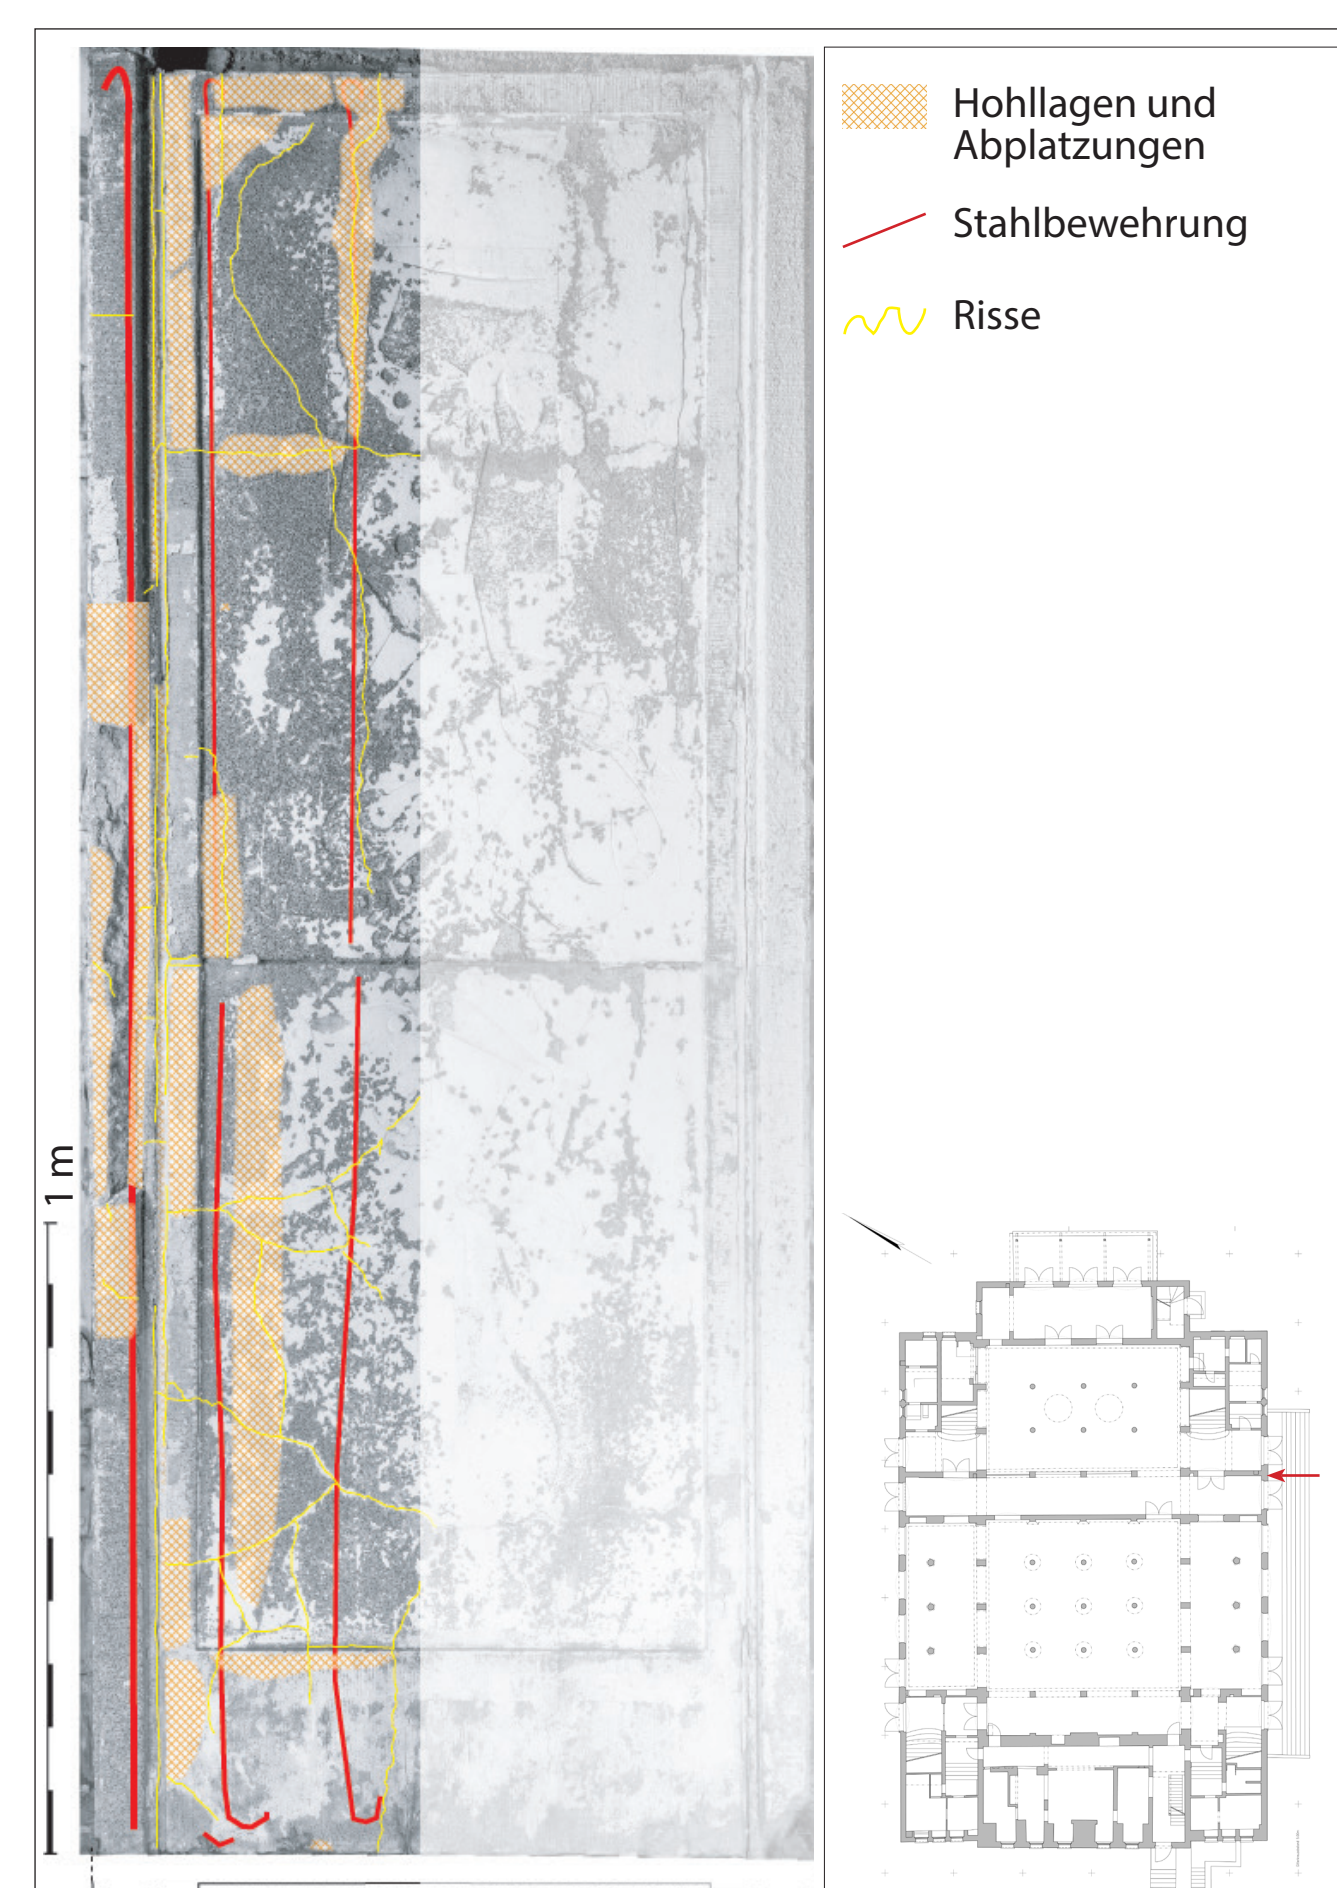
Die vorhandenen Zustandsphänomene und Schadprozesse lassen sich grundsätzlich in zwei Gruppen unterteilen. Es handelt sich dabei einerseits um Phänomene, die vorrangig mit der Korrosion der Bewehrung im Inneren des Betonwerksteins in Zusammenhang stehen sowie andererseits um davon unabhängige Phänomene. Letztere sind vor allem auf klimatische und anthropogene Einflüsse zurückzuführen. Dazu zählen eine strukturelle Entfestigung des Bindemittels und der Gesteinskörnung im Bereich des Vorsatzbetons, biogener Befall, eine graue Oberflächenaufgabe, geringfügig auftretende Salzkristalle sowie der Auftrag eines Ergänzungsmörtels und des gelben Dispersionsanstrichs. Die damit einhergehende Entfernung älterer Fassungsfragmente ist ebenfalls zu benennen.

Abb. 6 Kartierung von Korrosionsfolgen im untersuchten Teilbereich

Den genannten Phänomenen ist bis auf den Dispersionsanstrich ein geringes bis mittleres Schadpotential zuzuschreiben. Im Gegensatz dazu bergen nahezu alle Phänomene ein hohes bis sehr hohes Schadpotential, die mit der Bewehrungskorrosion in Zusammenhang stehen. Gründe für diese vor Ort sind der Kontakt des Stahls mit Feuchtigkeit sowie der Verlust passivierender Eigenschaften des Kernbetons durch bereits vollständige Karbonatisierung. Durch die korrosionsbedingte Volumenausdehnung des Stahls kommt es unter anderem zu einer Ausbildung von Rissen, Abplatzungen und Hohllagen bis hin zu großflächigen Substanzverlusten. Die entstehenden Fehlstellen bilden Raum für zusätzlichen Wassereintrag und beschleunigen so die beschriebenen Prozesse weiter. Besonders problematisch ist der Verlust der historischen Abdeckplatte. So kommt es aufgrund der Lage der Bewehrung bei deren Korrosion zu einer Trennung zwischen Vorsatz- und Kernbeton.

Erneuter Niederschlag kann anschließend durch die entstandene Hohllage ungehindert in das Platteninnere und direkt zu den Stahlstäben dringen.

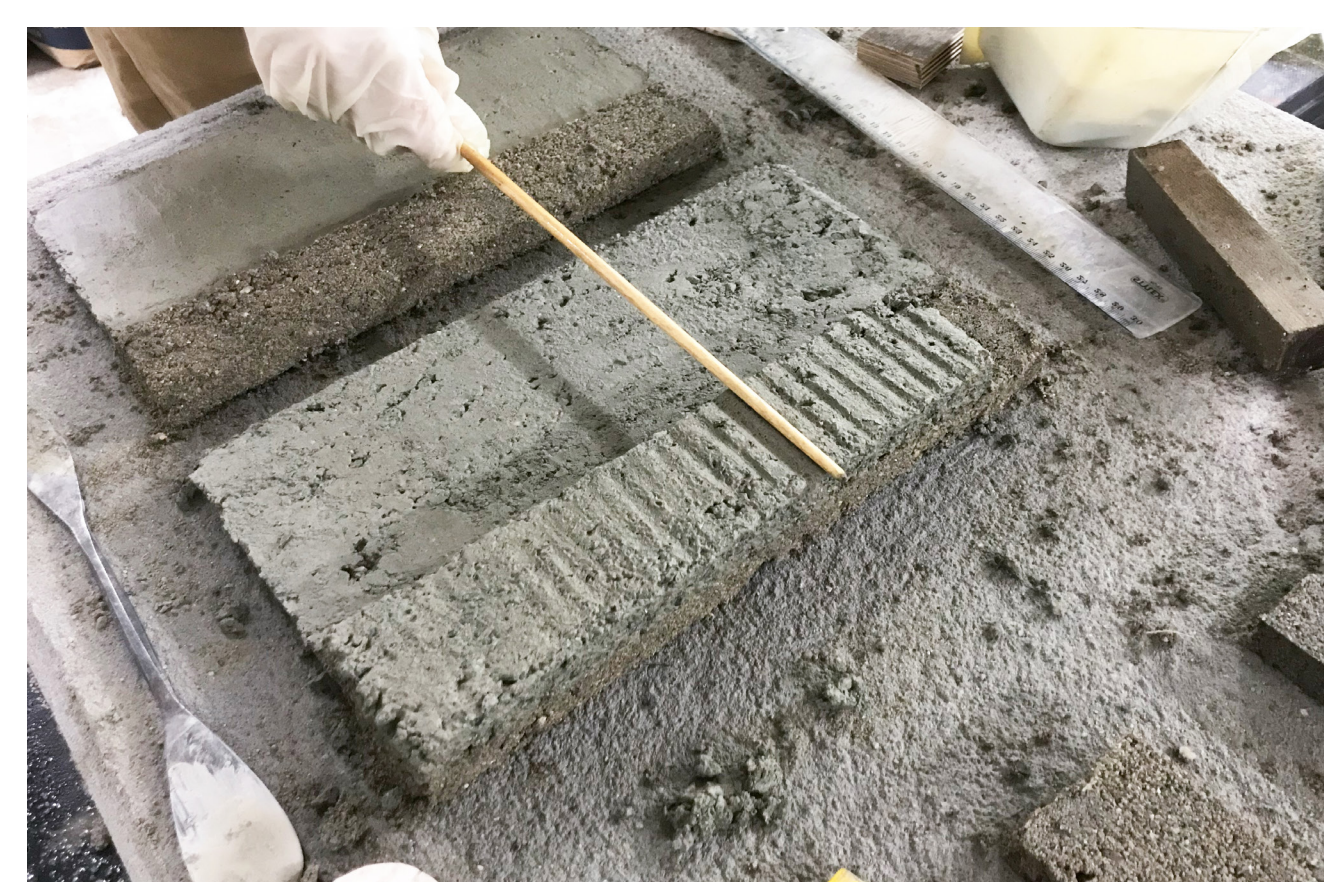
Abb. 7 Testreihe zur Anpassung der Oberflächenstrukturen der Ergänzungsmörtel

Der Verschluss von Fehlstellen erfolgte einerseits durch Anbringung eines temporären Schutzdachs sowie andererseits durch Einbringen verschiedener Ergänzungsmörtel bzw. -betone. Neben einigen Materialkennwerten wurden auch deren optische Eigenschaften auf den Bestand abgestimmt. Beachtet wurden dabei etwa die Mineralzusammensetzungen sowie die Sieblinien der Gesteinskörnungen. Darüber hinaus wurden die Massen durch verschiedene Oberflächenbearbeitungen strukturell an die historische Substanz angepasst. Nach Abschluss der Arbeiten zeigte sich, dass eine Neufassung der Relieftiefen zur weiteren Verbesserung der Lesbarkeit nötig ist. Sie wurde daher mit einer reversiblen Kalkmilch lasierend ausgeführt.

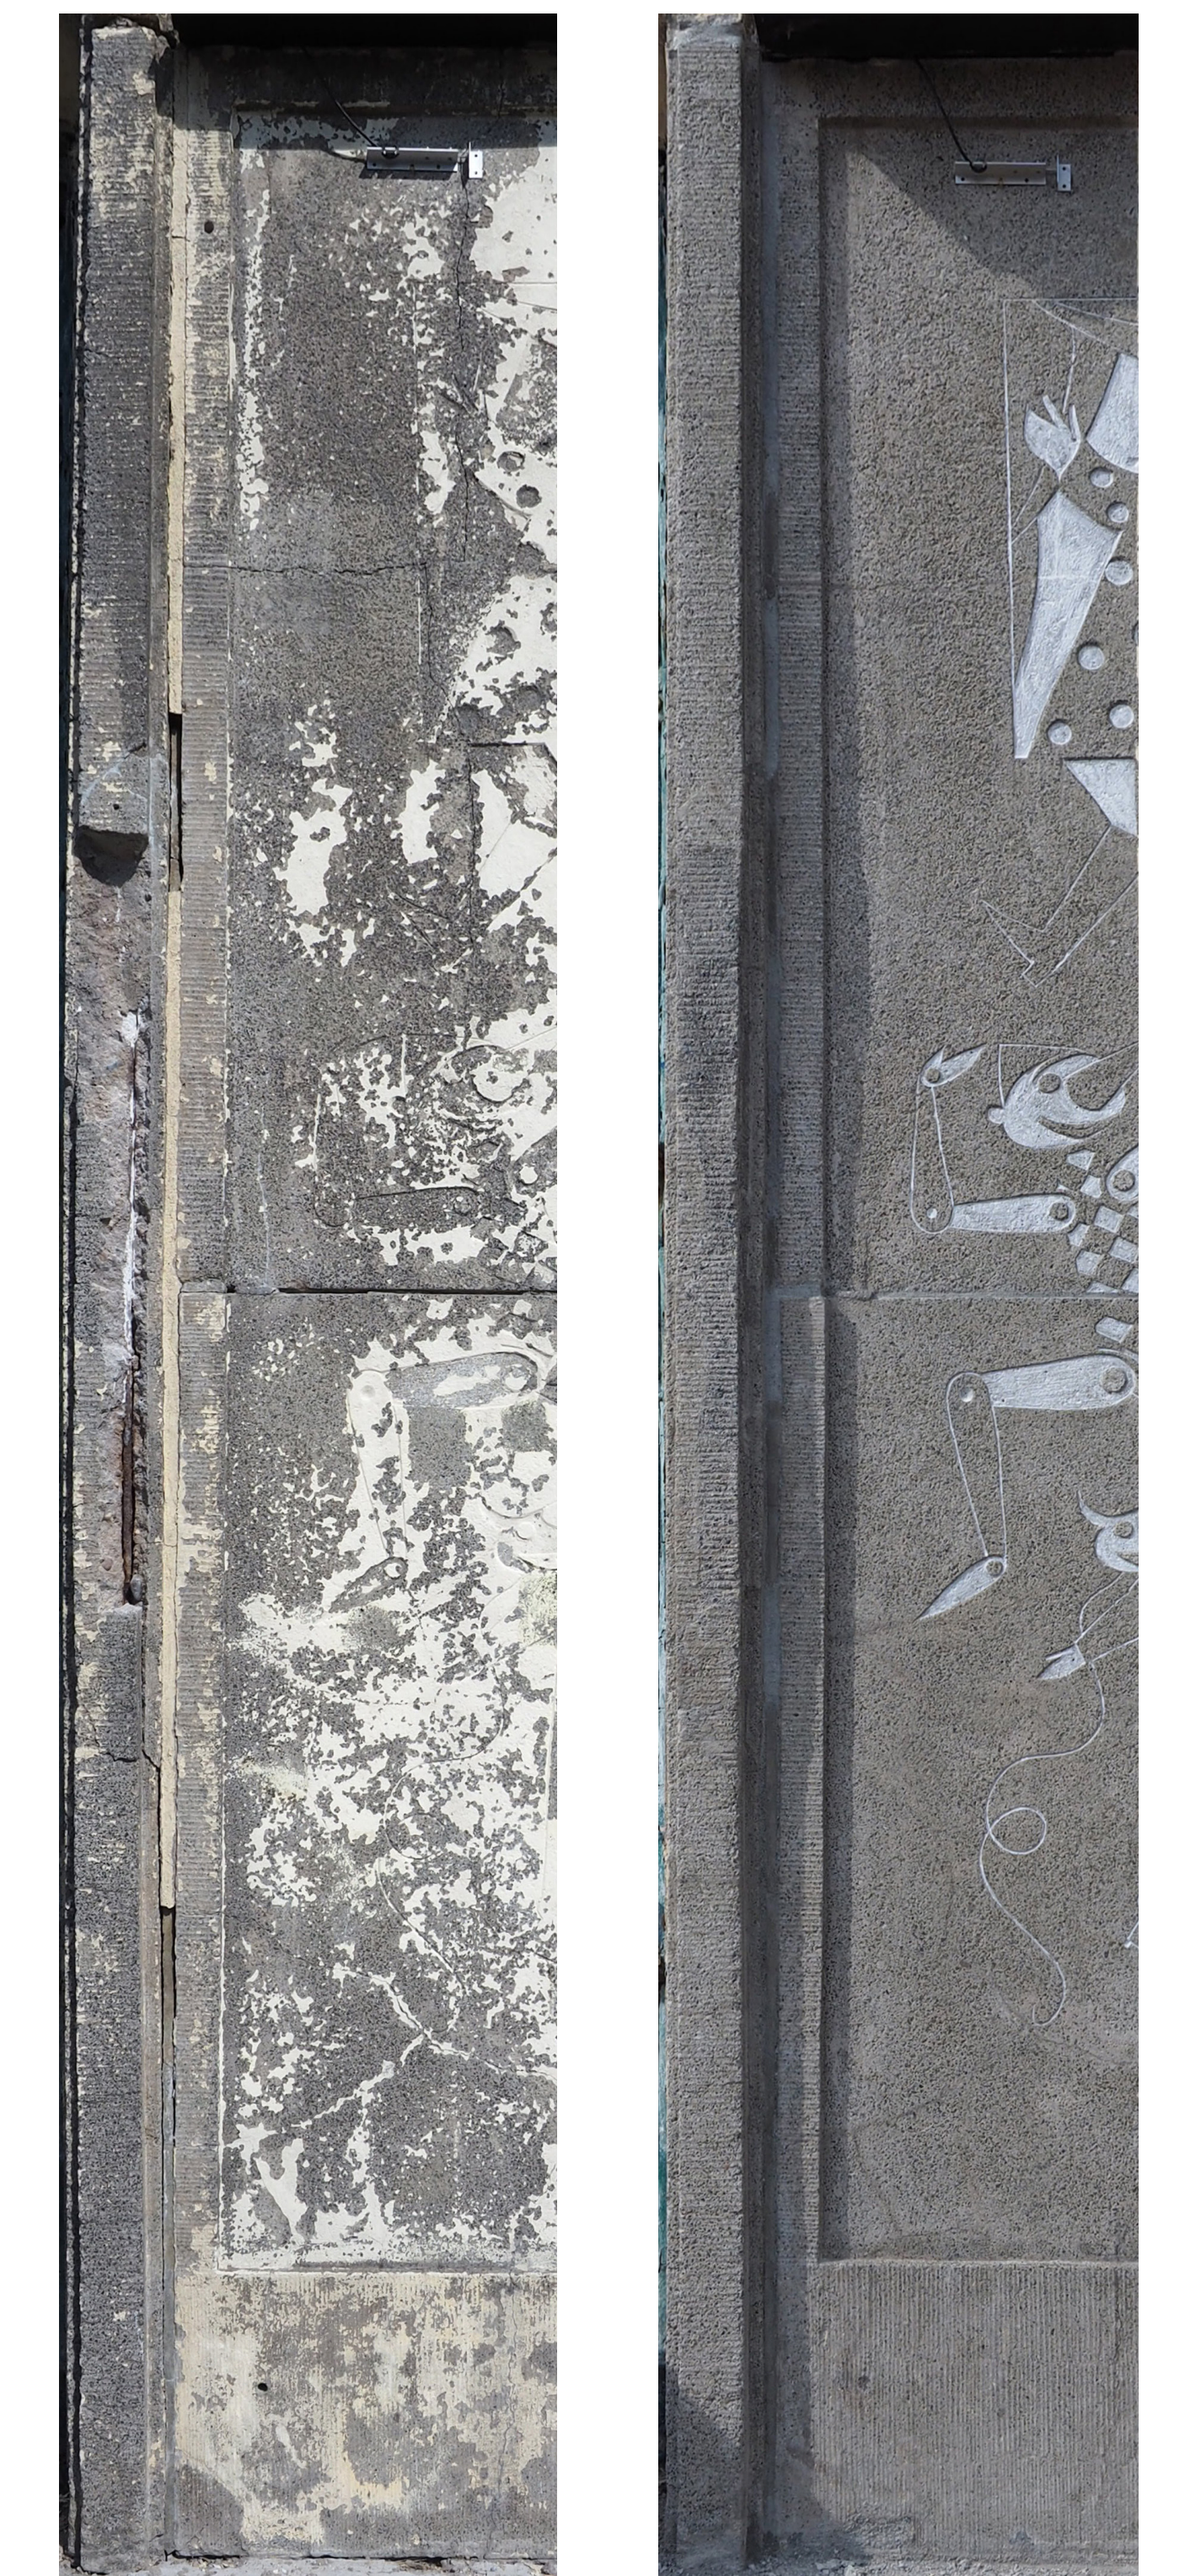
Abb. 8/9 Vorzustand und Endergebnis des Teilbereichs

grauen Auflage befreit werden. Die Entfernung von Salzkristallen, biogenem Befall und dem jüngeren Reparaturmörtel war mechanisch möglich. Im Anschluss an eine Abnahme des gelben Dispersionsanstrichs mit verschiedenen Lösemitteln konnte die Oberfläche strukturell gefestigt werden. Die anschließende Sicherung verlustgefährdeter Substanz erfolgte durch eine kontrollierte Abnahme entsprechender Bruchstücke und anschließender Wiederanbringung durch Vernadelung und Verklebung mit einer Mikrozementsuspension. Diese wurde anhand der Materialkennwerte des Bestands ausgewählt und sorgt durch ihre Alkalität für eine Passivierung des Bewehrungsstahls.

Insgesamt ließ sich durch die durchgeführten Maßnahmen ein konservatorisch gesicherter und optisch zufriedenstellender Endzustand erreichen. Er kann als Diskussionsgrundlage für die fassadenübergreifende Konzeptarbeit dienen. Nur so kann zukünftig ein homogenes Gesamtbild erzielt und die Funktion der Kunst am Bau als integrativer Fassadenbestandteil gewahrt werden.
