Das Gemeindezentrum Sonnenberg von Ernst Gisel (1966)

Bestands- und Zustandsuntersuchung sowie Erarbeitung eines Maßnahmenkonzeptes für die Sichtbetonfassade

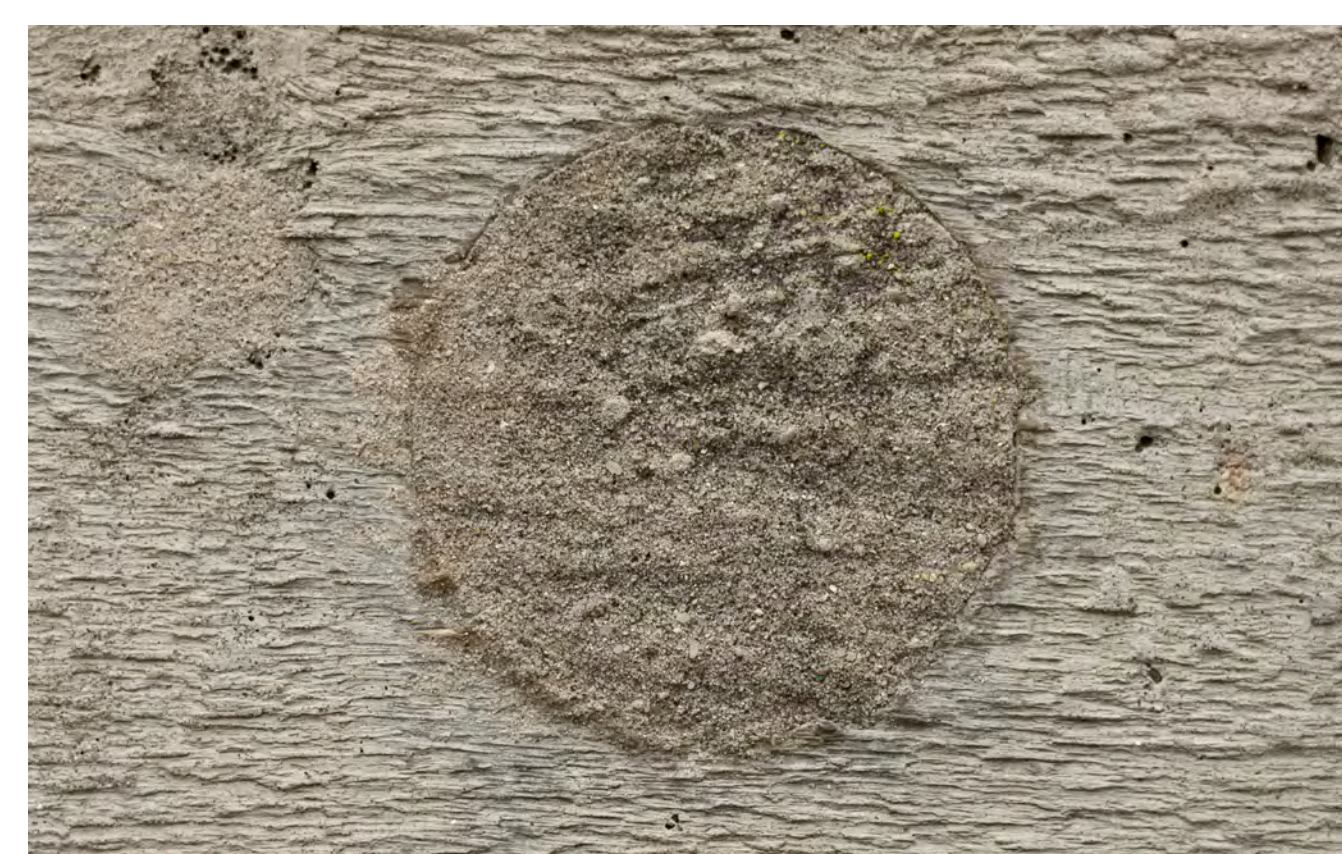
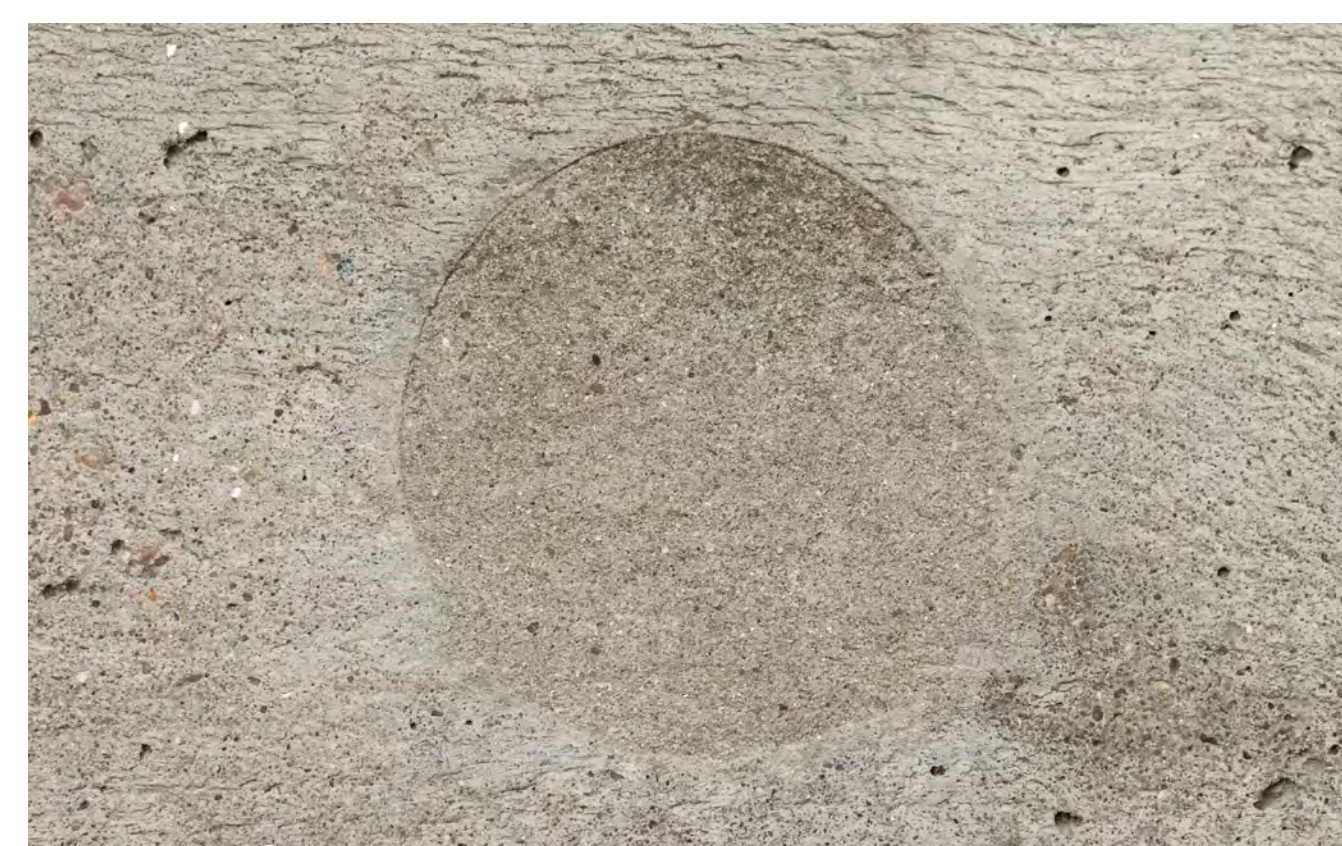
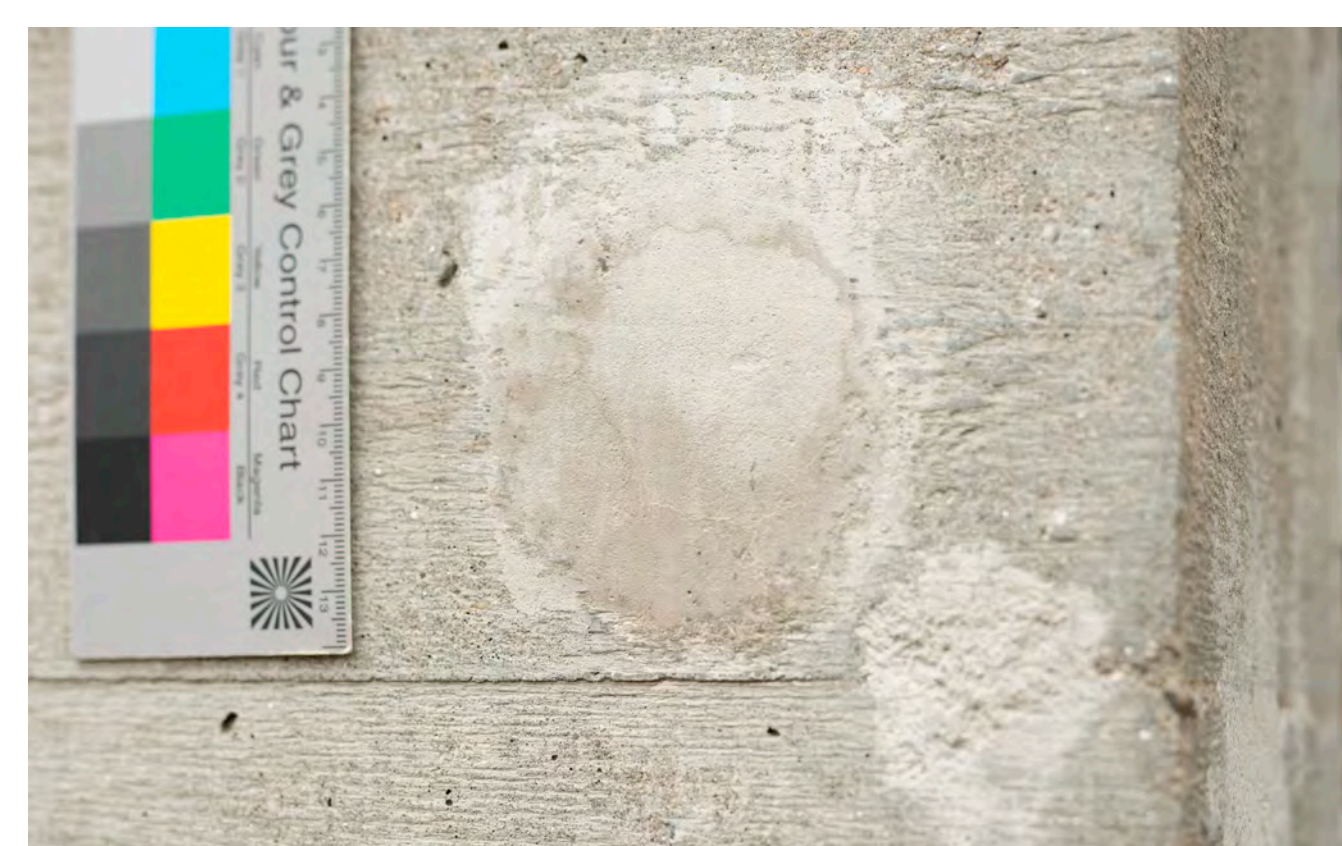
Oben: strukturierte bauzeitliche Kittung eines Schalungsankers
Mitte: glatte bauzeitliche Kittung eines Schalungsankers
Unten: jüngere Kittung mit einem standardisierten Sanierungsmörtel

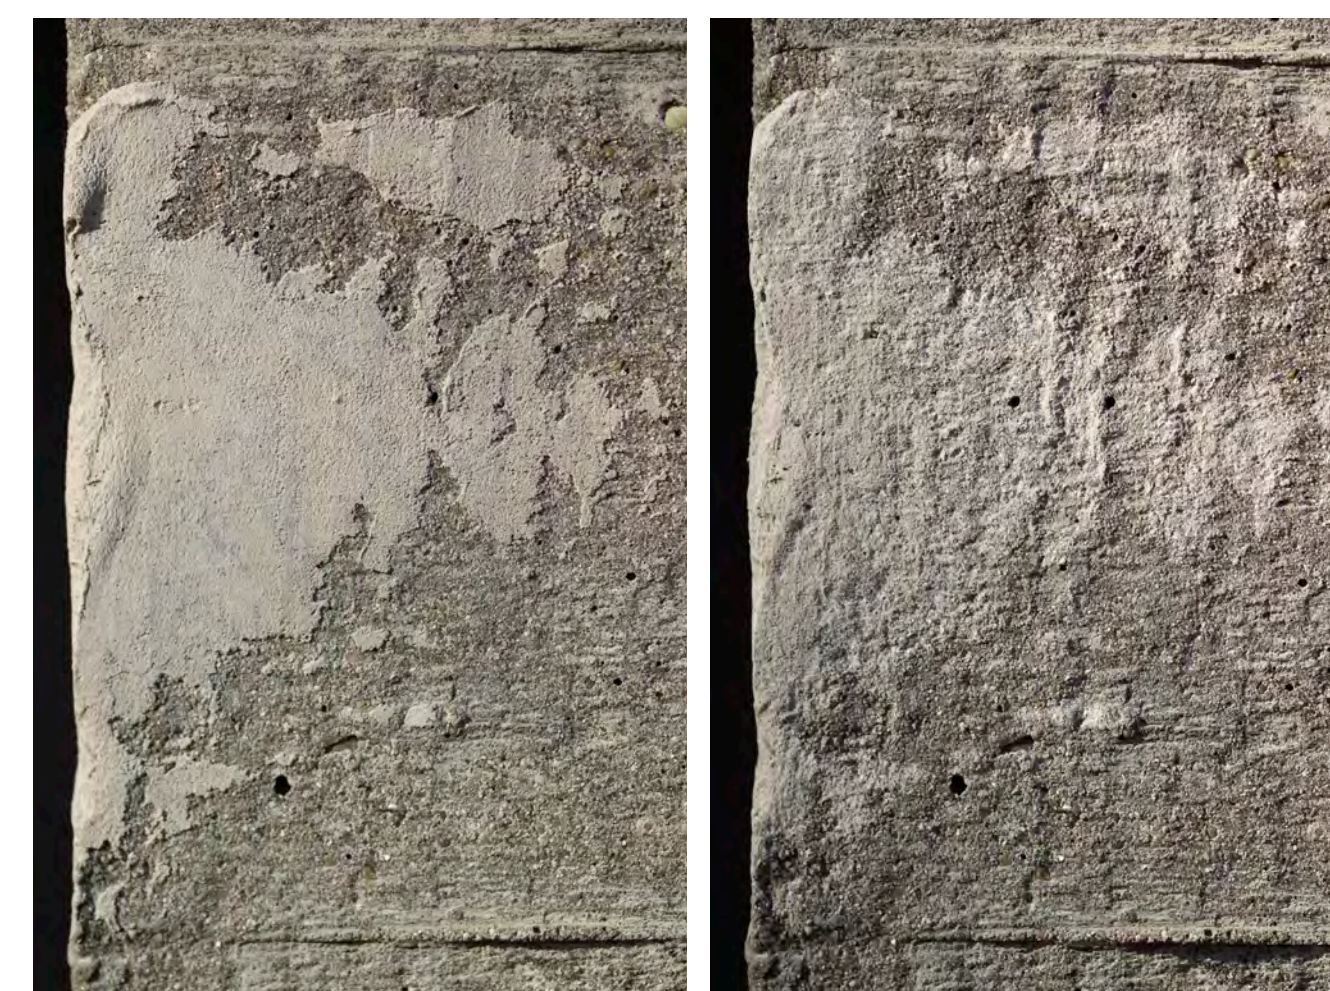
Musterfläche zur strukturellen Integration. Die über Niveau aufgetragene Kittmasse wurde mit einem Mikromeißel zurückgearbeitet (rechts). Anschließend wird die Kittung mit einem lasierenden Farbauftrag an den Bestand angepasst.
