# Die spätbarocke Fassadenmalerei des Moarhofs in Axams

## Maßnahmen- und Präsentationskonzept

Diplomarbeit **Mara Emprechtinger**

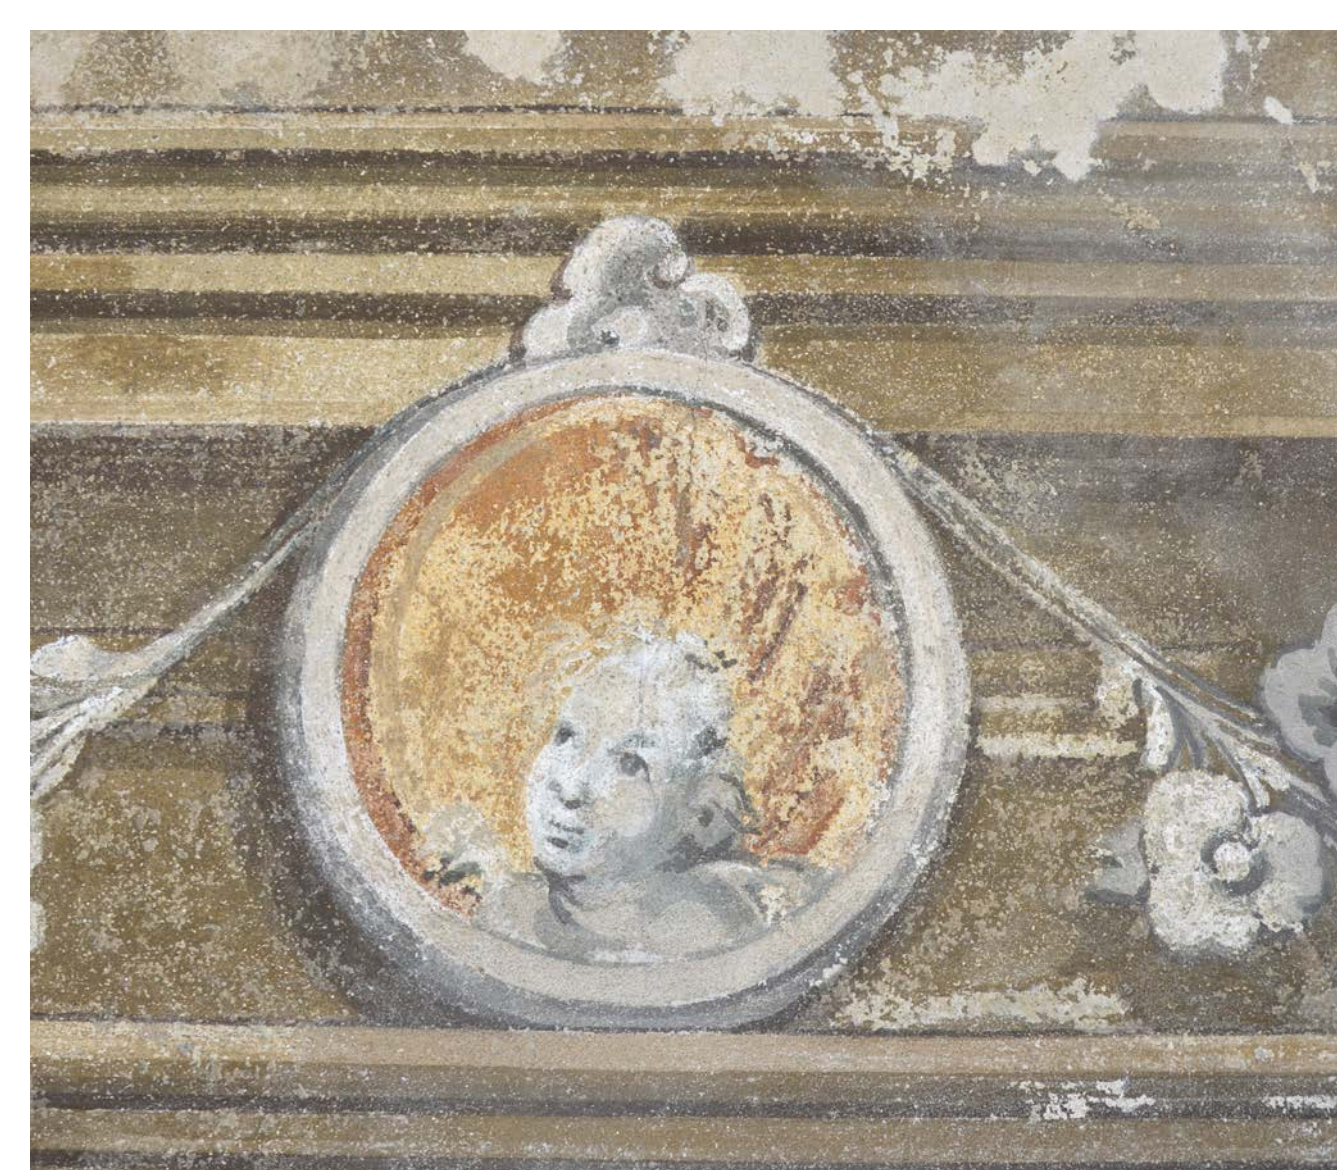
Vorzustand Fenstersturz, 2. Fensterachse der Südfassade mit bauzeitlicher Fassung im Medaillon (ockergelb) und Sichtfassung von 1965 (braun)

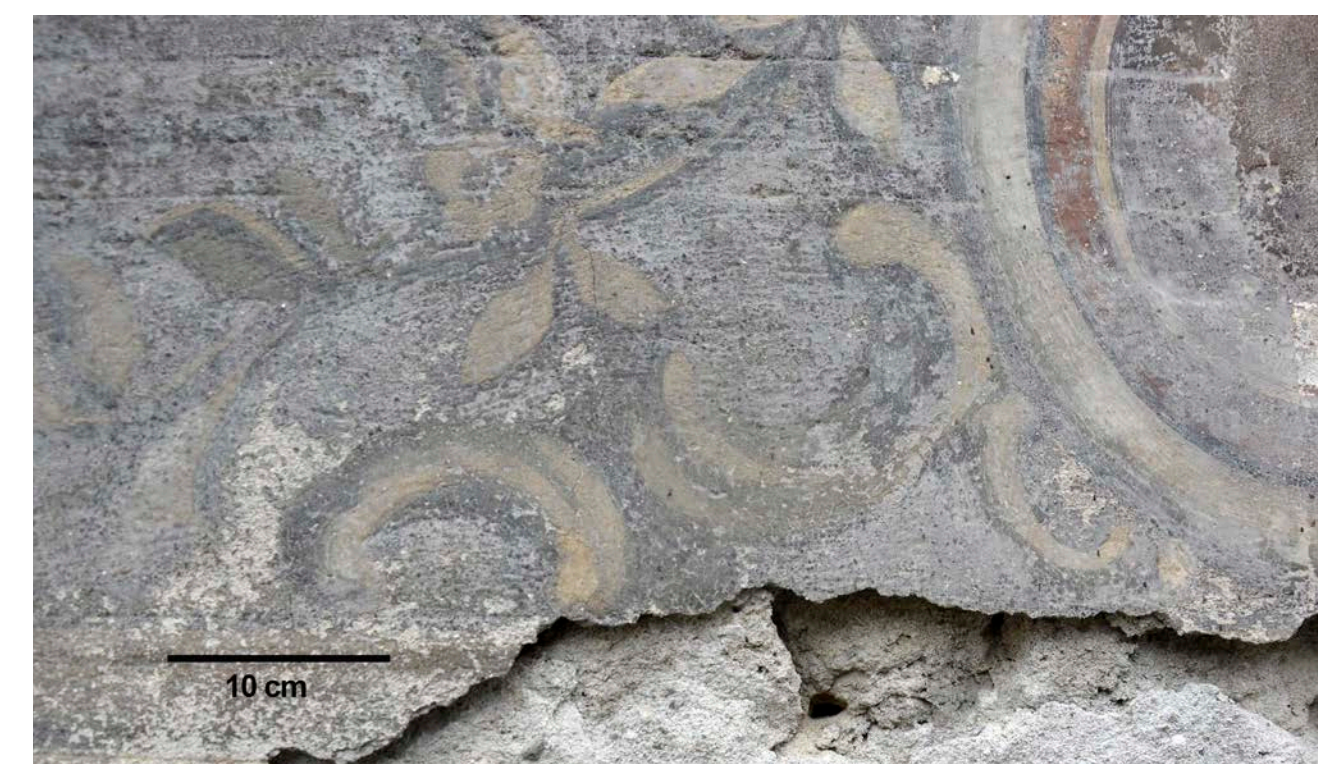
Durch die direkte Bewitterung der Fassadengestaltungen sind partiell ein starker Substanzverlust bzw. Reduzierungen der Malschicht zu erkennen. Schadursachen bilden dabei der Feuchteintrag in Kombination mit der Belastung durch bauschädliche Salze und Erschütterungen durch den direkt am Moarhof vorbeiführenden Straßenverkehr. Die Schadbereiche bildeten in der Sockelzone bereits in den vergangenen Jahrhunderten großflächige Substanzverluste aus.

Schalenbildung im Putzbestand sowie Vergrauung der Wandmalerei im Bereich der Architekturmalerei im Erdgeschoss

Neben der gezielten Festigung und Konsolidierung des Putz- wie Malereibestandes auf der Basis von mineralischen Festigungsmitteln und Hinterfüllmassen wurde durch Reinigungsproben versucht, die Vergrauungen der Oberfläche zu reduzieren.

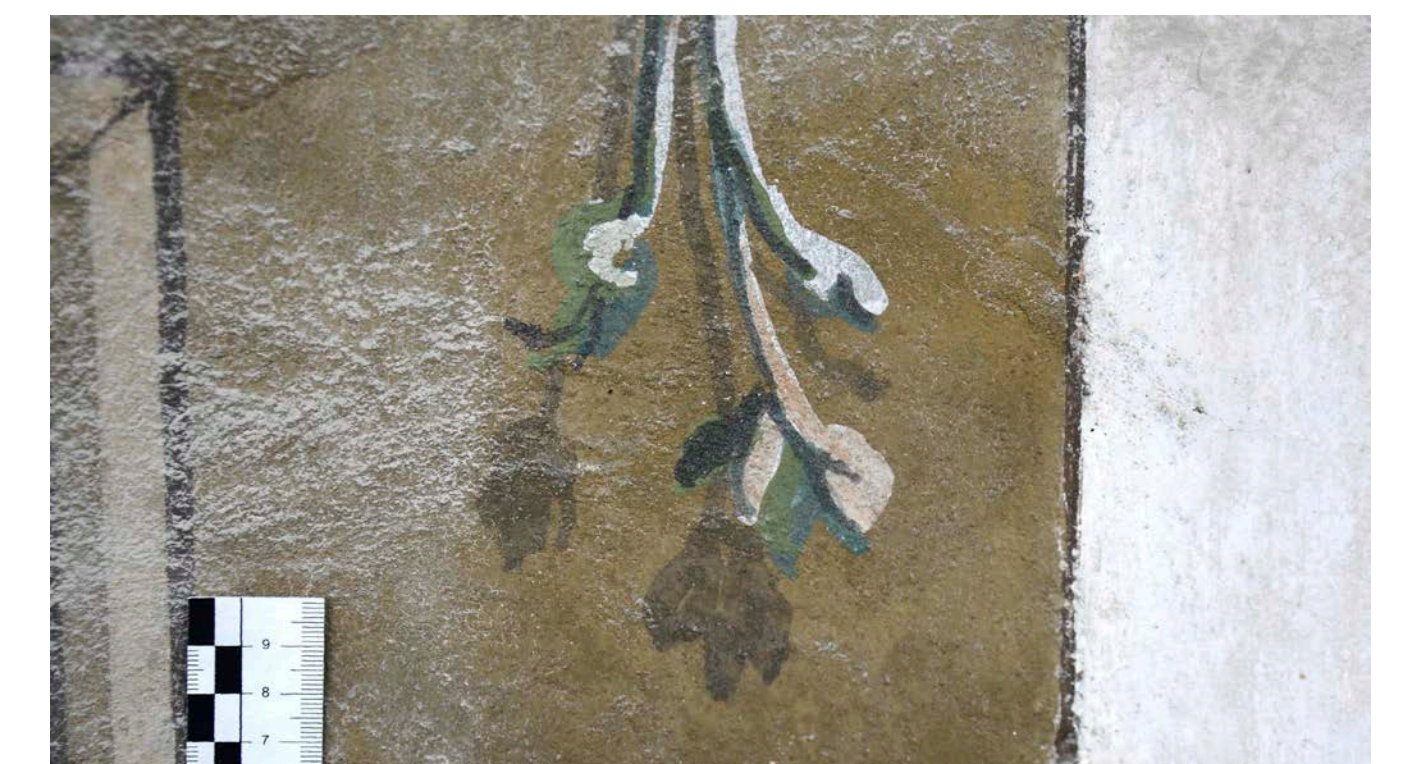
Reinigungsprobe der Staubauflagerungen an der Südfassade, 1. Obergeschoss

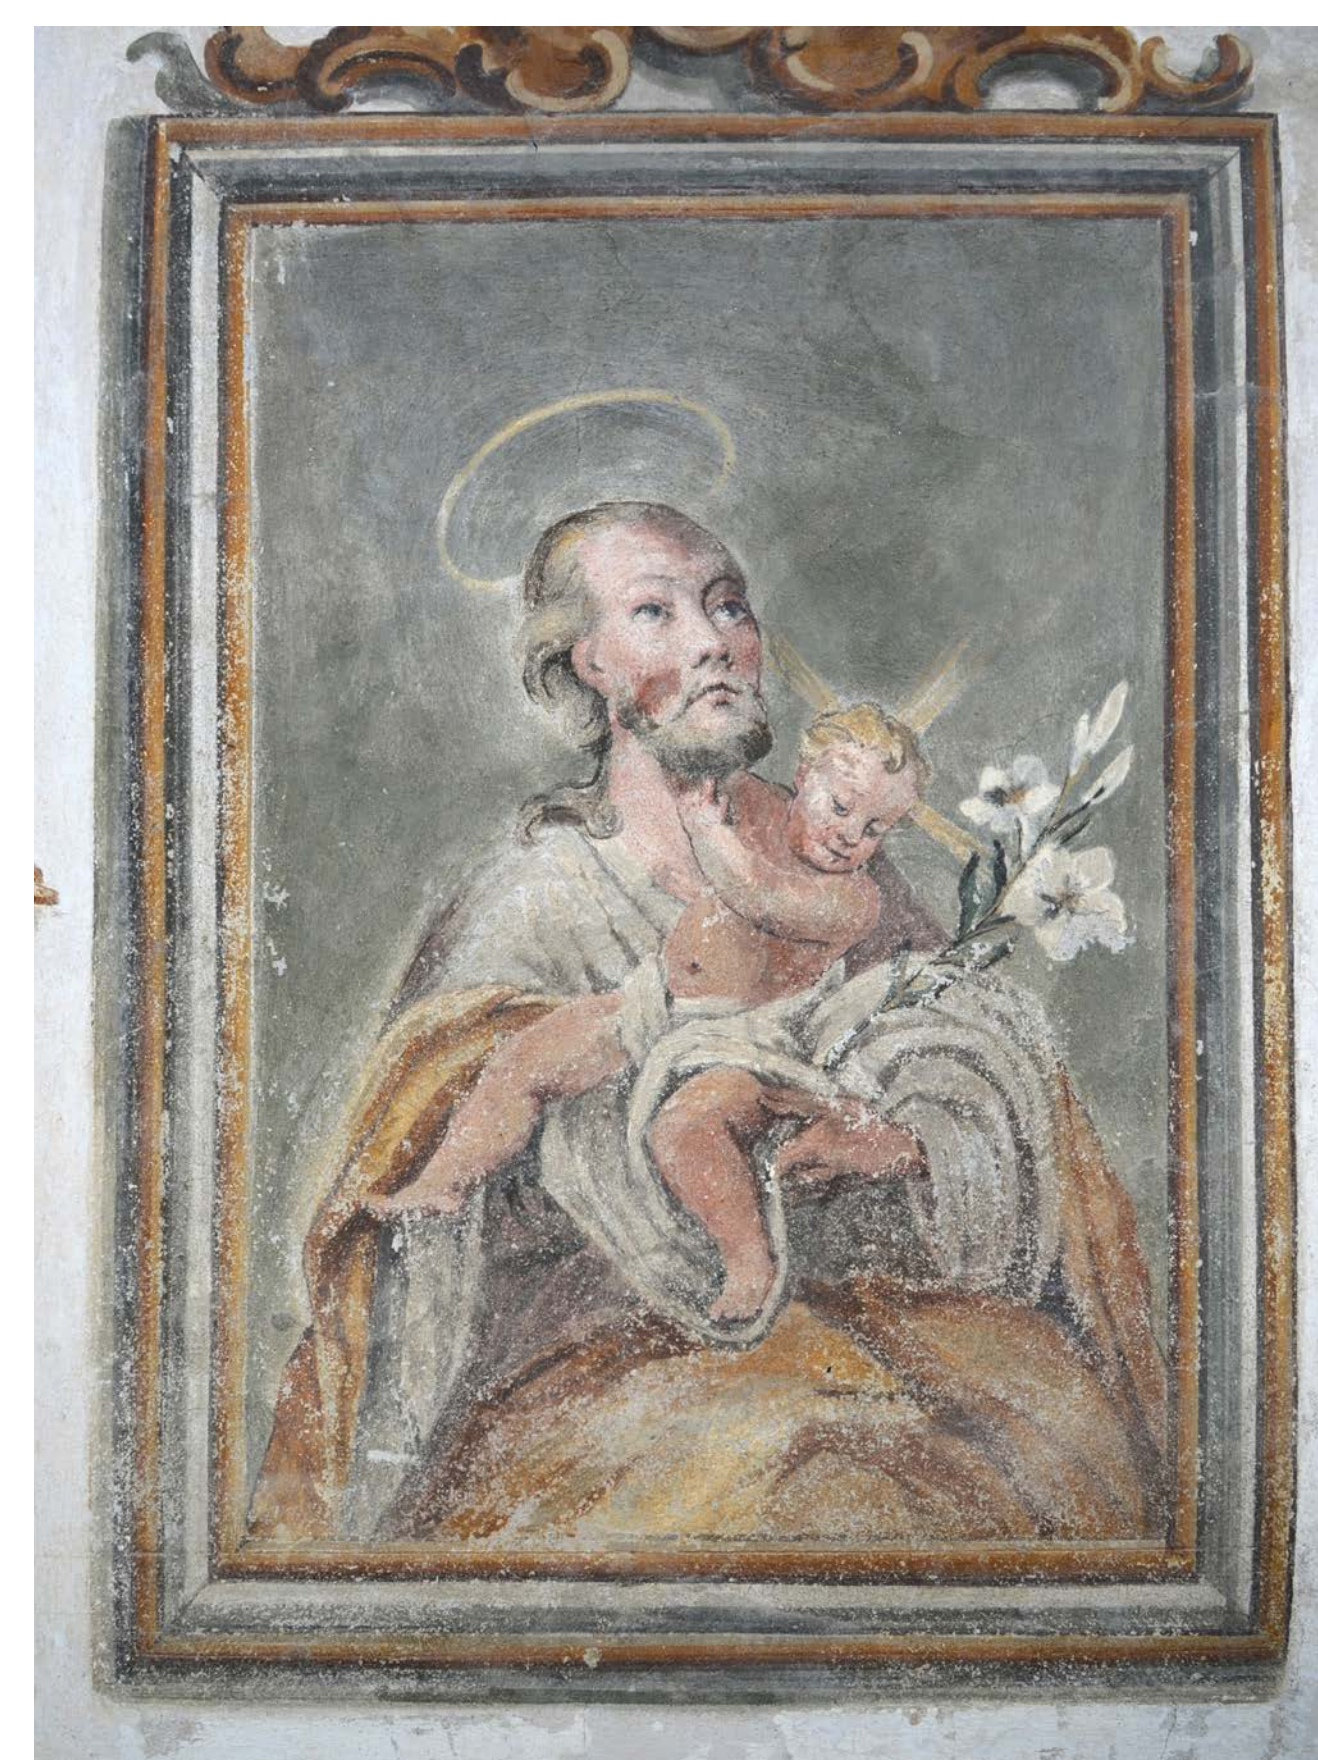
Wandbild „Hl. Josef mit Jesuskind“, Vorzustand

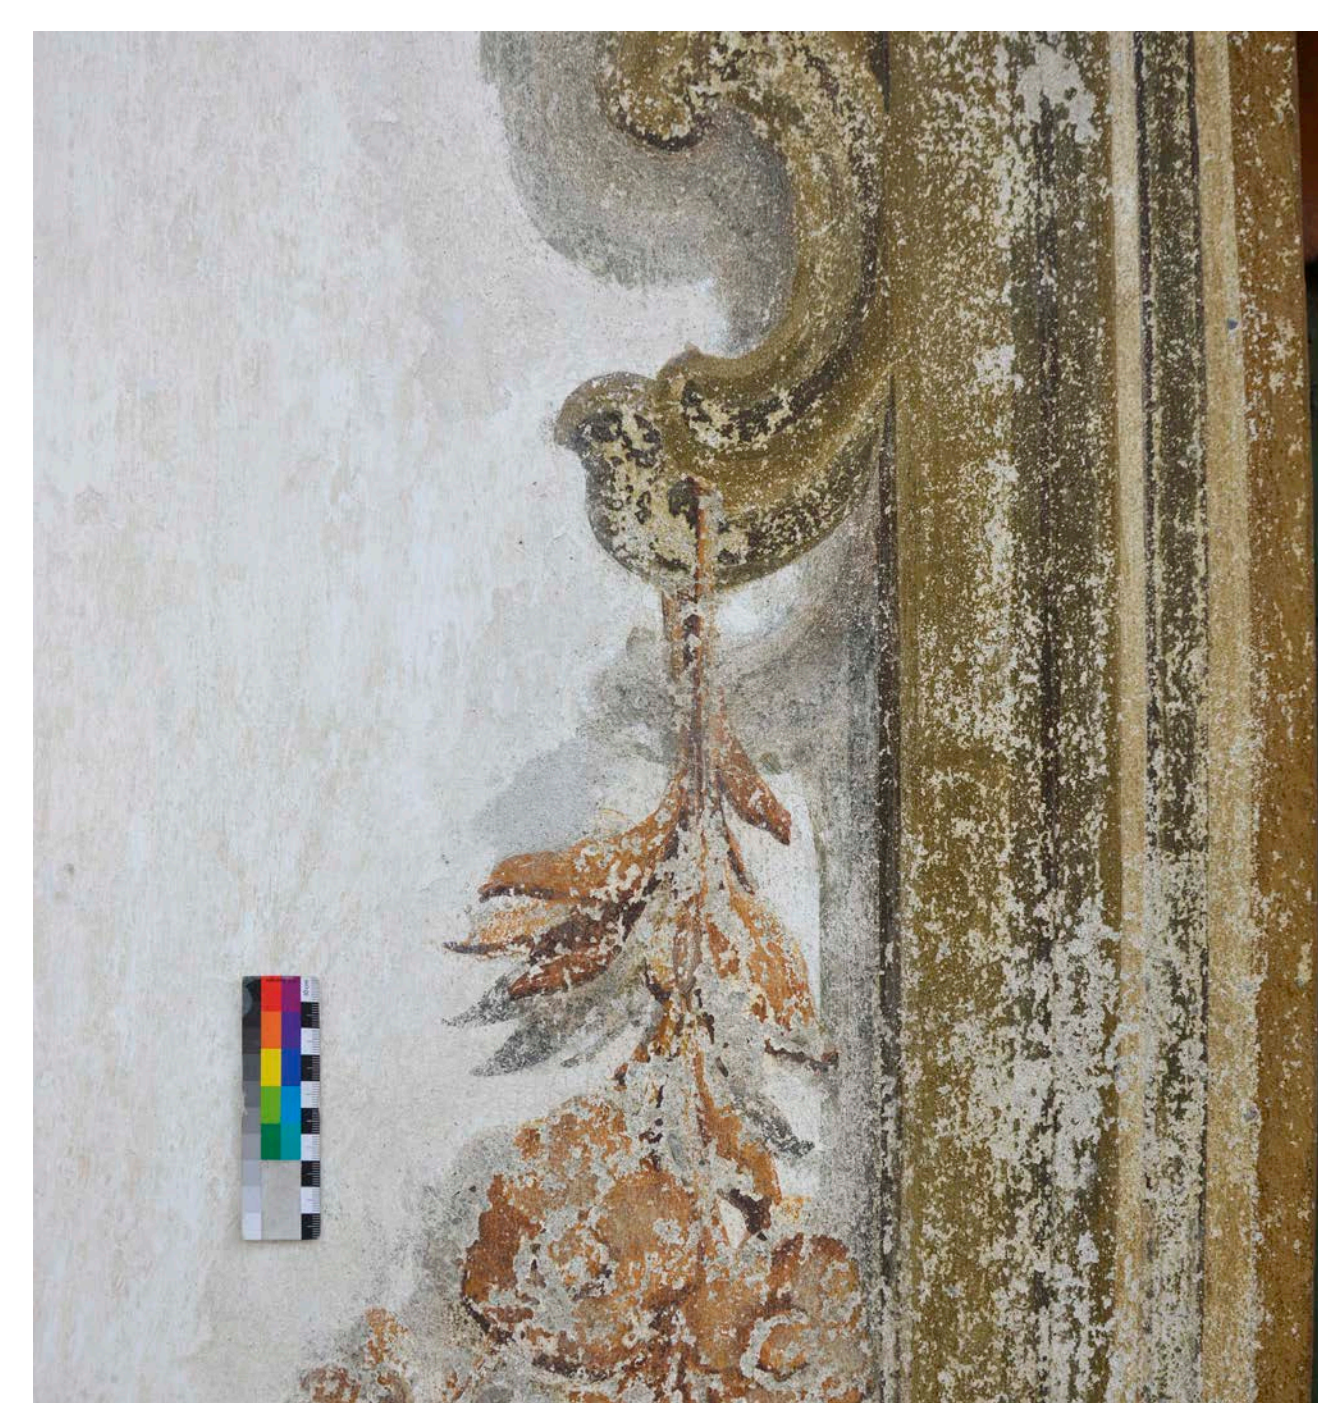
Architekturmalerei, 2. Fensterachse der Südfassade, Obergeschoss, Vorzustand

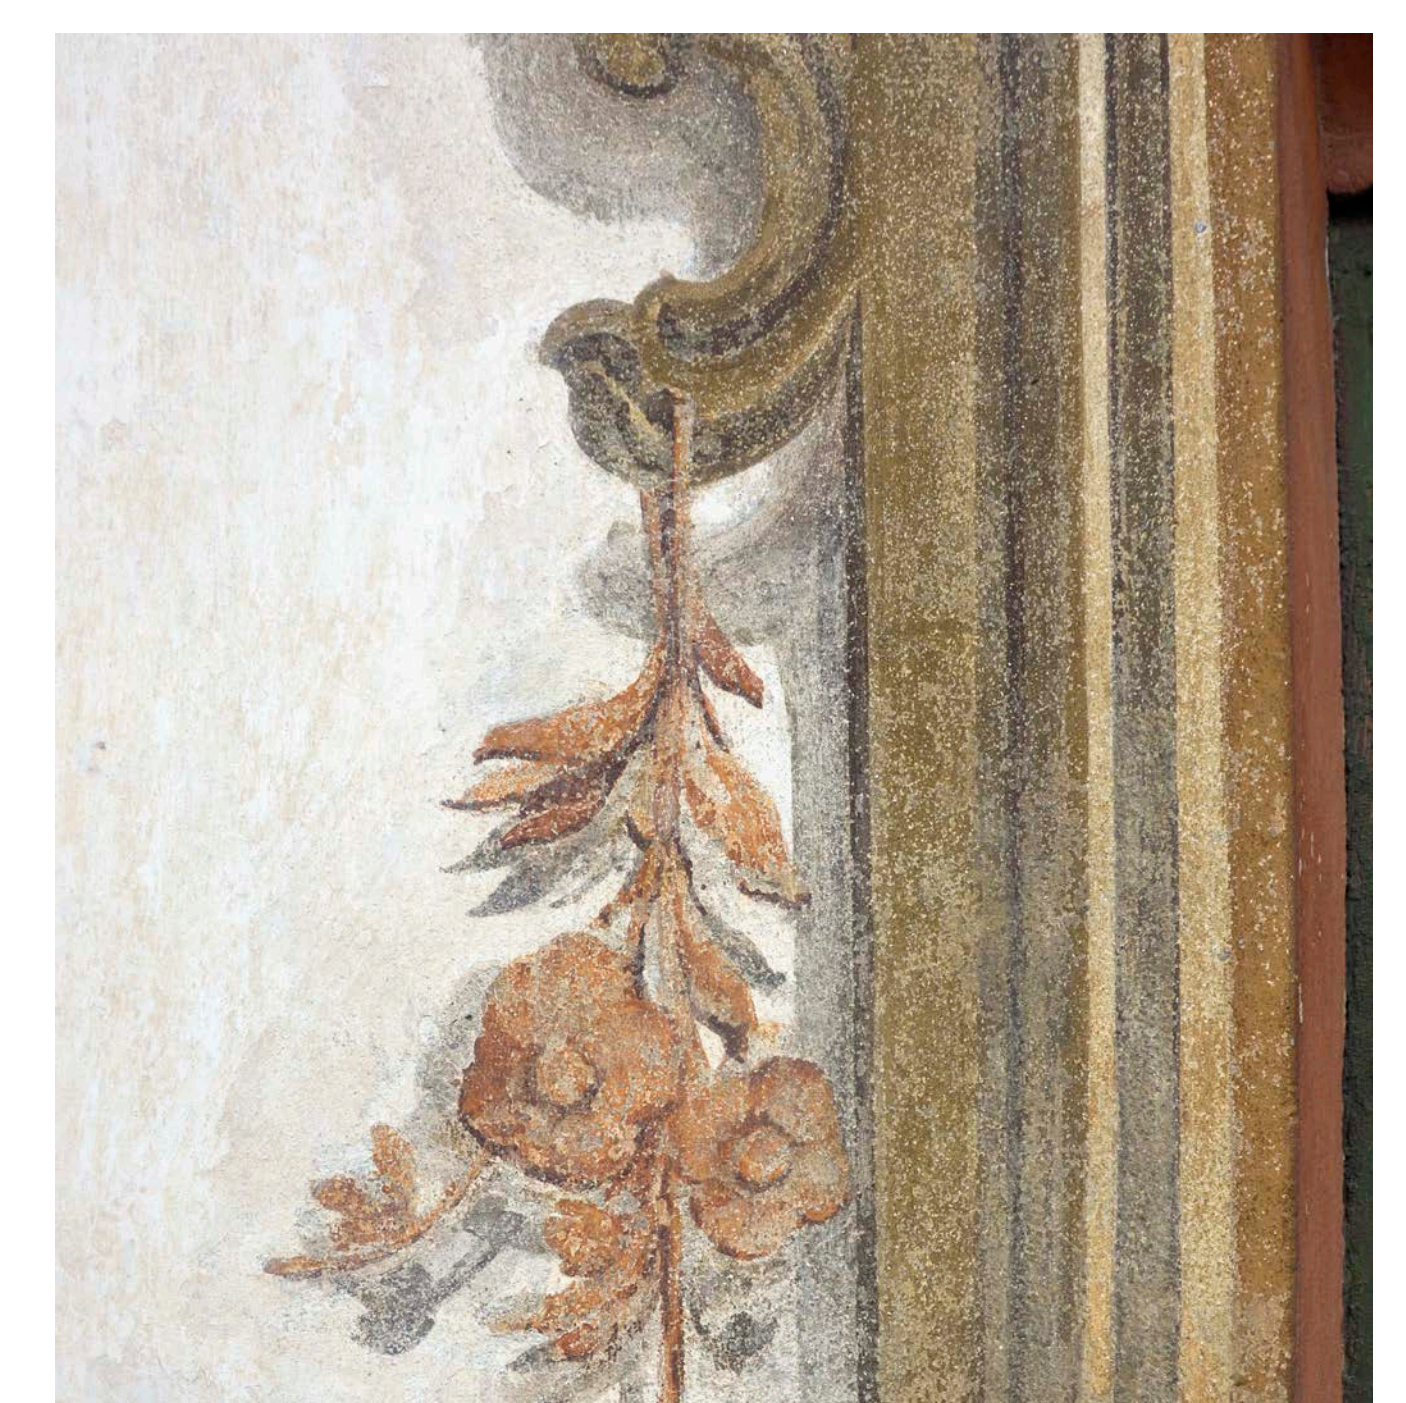
Architekturmalerei, 2. Fensterachse der Südfassade, Obergeschoss, nach Fertigstellung der Retusche
