Die renaissancezeitliche Wandmalerei des Herrensaals in der St. Jacobi Kirche in Hamburg – Untersuchung und Maßnahmenkonzept

Diplomarbeit **Anna-Sophia Laube**
 Fachklasse für **Wandmalerei und Architekturoberfläche**
 Betreuer **Prof. Mag. Dr. Markus Santner**
Prof. Dr. Christoph Herm
 Auftraggeber **Evangelische Kirchengemeinde Hamburg-Ost**

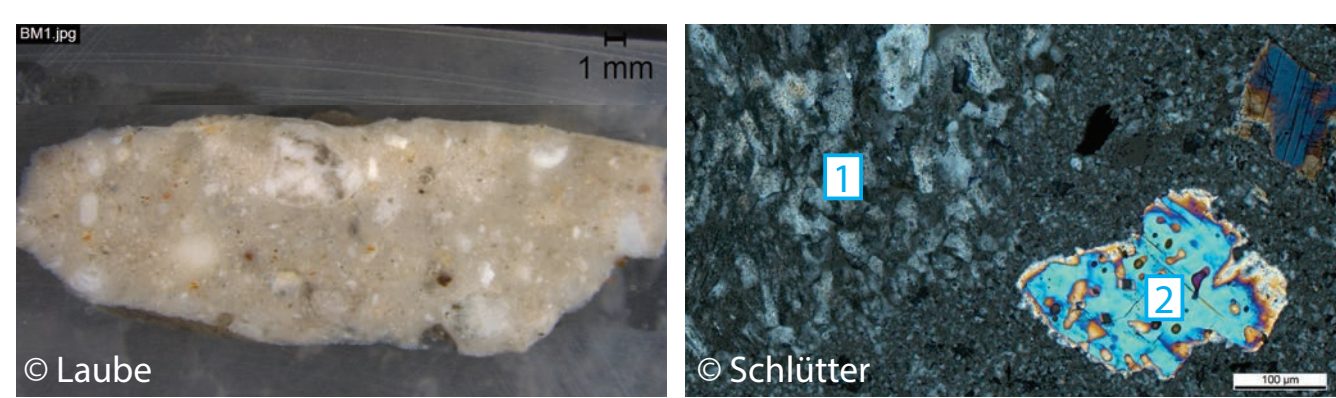
Die Ziegelsteinwände des Herrensaals wurden mit zuschlagsfreiem Hochbrandgips aufgemauert sowie verputzt. Dieses Baumaterial mit regionaler Besonderheit für Norddeutschland konnte anhand typischer Partikel in der Dihydratmatrix nachgewiesen werden (Abb. 5/6).

Links Abb. 5: Anschnitt einer Putzmörtelprobe (BM1). Bei den Partikeln handelt es sich nicht um sekundäre Zuschläge, sondern um eine Mischung verschiedener Gipshydratationsprodukte mit geringen Mengen an rohstoffbedingten Nebenbestandteilen.

Rechts Abb. 6: PLM-Aufnahme (gekreuzte Polarisatoren) einer Putzmörtelprobe (NM1). (1) Brenngutkorn mit Hochtemperaturanhydrit als Nachweis eines Hochbrands. Im Unterschied dazu: (2) Primäres Anhydritkorn (aus der Lagerstätte) mit charakteristischen Interferenzfarben.

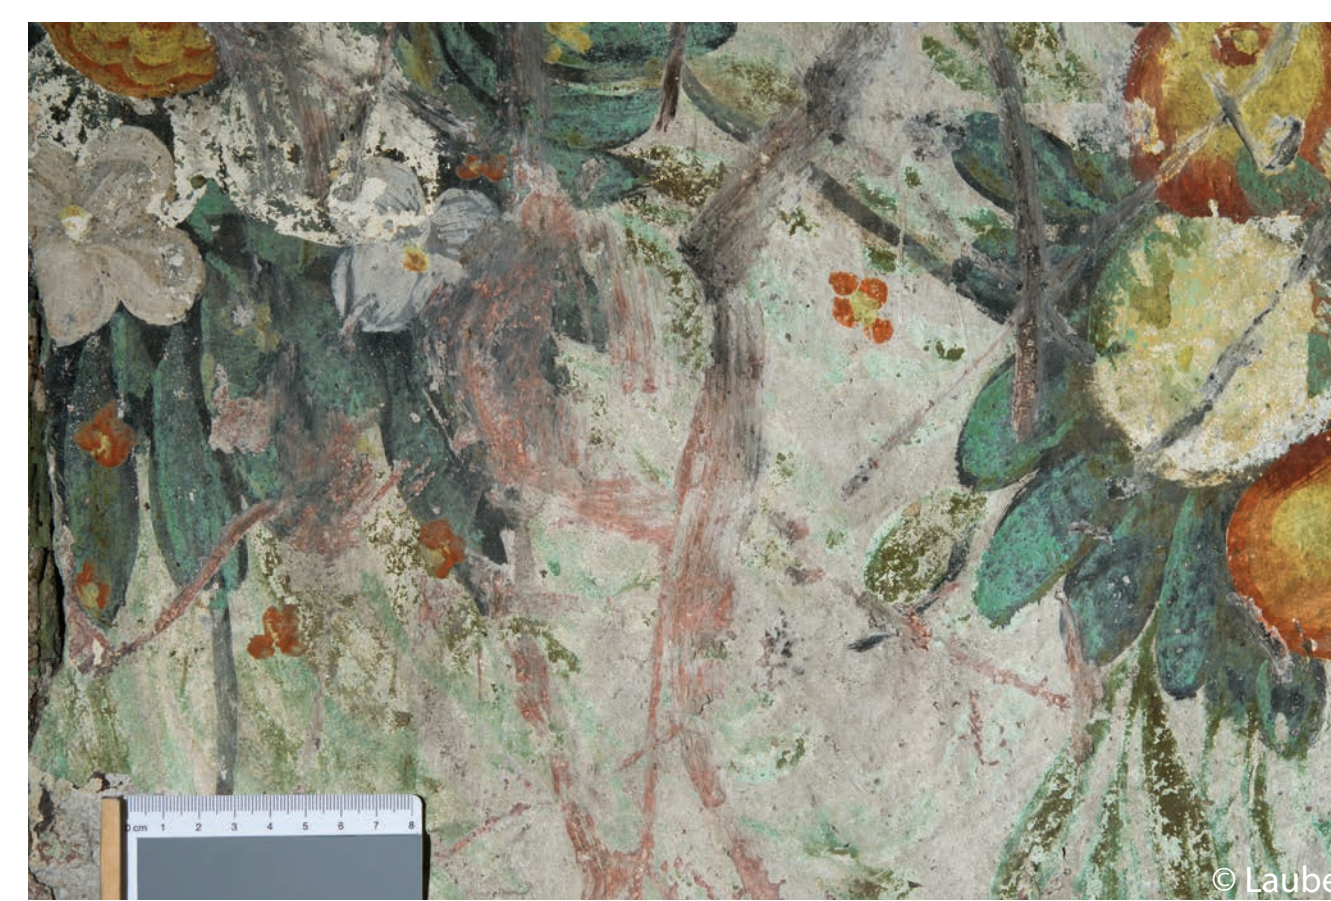
Die Grotteskenmalerei betreffend ging das höchste Schadpotential von hohl liegender Malschicht mit und ohne schollenartige Abhebung (Abb. 8) sowie vom ausgeprägten Kohäsionsverlust bestimmter Farbflächen aus. Das Schadausmaß war auf den Zwickelfeldern sowie dem Segmentbogen am höchsten. Die Lesbarkeit der Grotteskenmalerei ist mit Ausnahme der blau-monochromen Malerei und den Zwickelfeldern zwar gegeben, jedoch sorgen Substanzverluste auf verschiedenen Ebenen sowie Schmierkratzer (Abb. 7) für ein inhomogenes, unruhiges Gesamtbild der Malerei.

Abb. 7: Störung der Gestaltung durch Form und Farbigkeit breiter Schmierkratzer (Grotteskenmalerei).

Ziel der restauratorischen Maßnahmen ist die Betonung der Gestaltung der Sichtfassung durch das Zurückdrängen der Störungen bei weitestgehendem Erhalt der Bestandsgeschichte. Dazu wurde ein stufenweises Vorgehen zur Integration von Fehlstellen entwickelt. Die ausgeführten Maßnahmen konnten bereits eine deutliche Klärung von Farbe und Form erreichen. Gleichzeitig treten breite helle Risse und größere Fehlstellen in den Vordergrund, die analog zum vorgeschlagenen stufenweisen Vorgehen in ihrer Farbe sowie Form weiter gedämpft werden können.

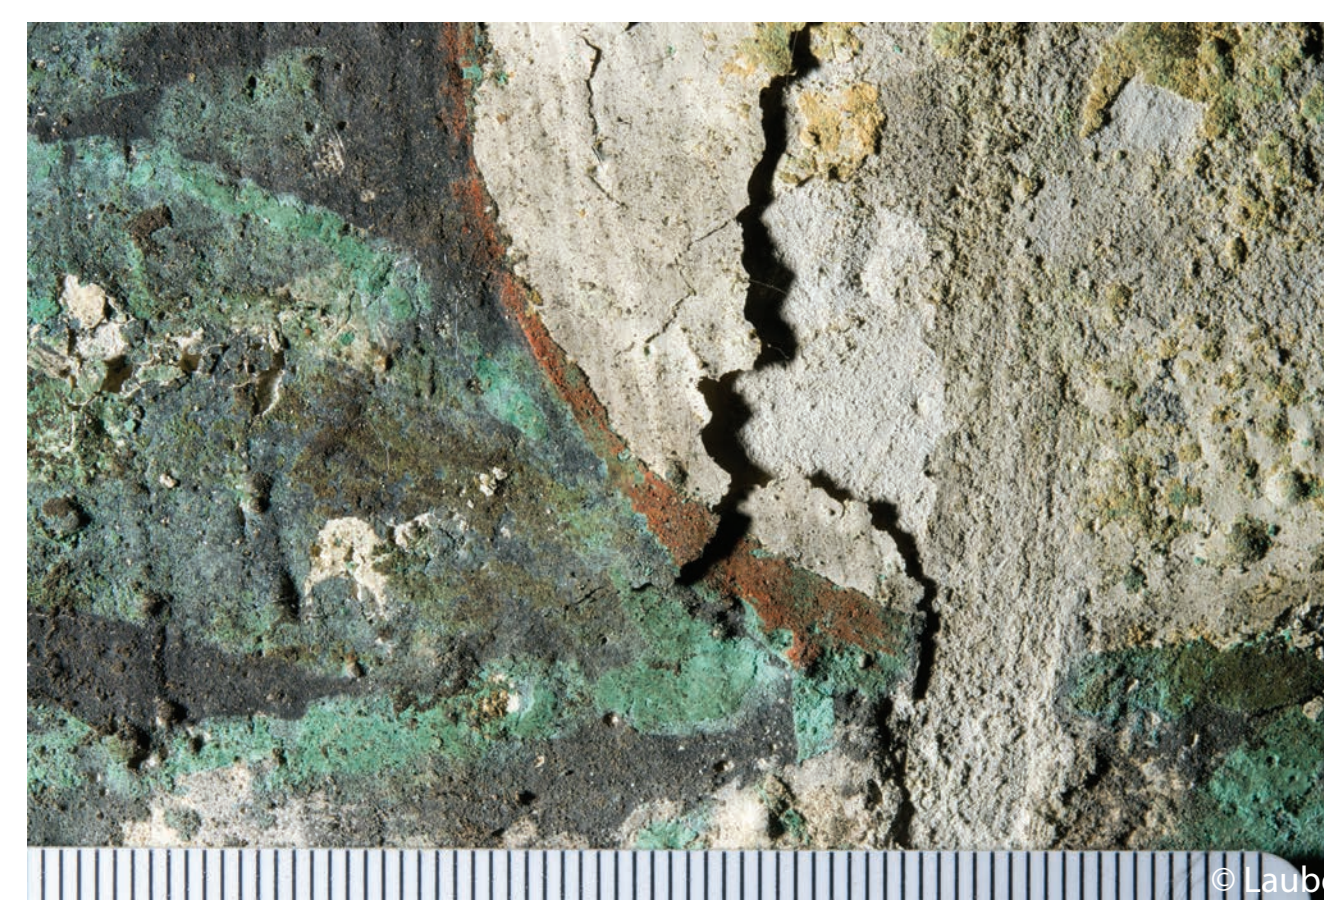
Abb. 8: Schollenartige Abhebung der Sichtfassung (Grotteskenmalerei).

Zur Hinterfüllung der wenigen Hohlstellen erwies sich Gips suspendiert in Ethanol als besonders geeignet. Fehl-

stellen im Putz wurden zum Vermeiden eines weiteren Schmutzeintrags sowie zur Stabilisierung der Putzhaut an Kreuzungspunkten von Rissen oder angrenzend zu fragilen Putzbereichen geschlossen. Zur Anwendung kam ein Grobputz aus Gips ohne Zuschläge, jedoch mit groben Gipspartikeln (Casea Casusan HGM I). Kleinere Ausbrüche konnten mittels Feinkitt auf Gips- sowie Sumpfkalkbasis mit Zuschlägen geschlossen werden. Um eine Schwebmrandbildung sowie ein sauberes Einbringen der Ergänzungsmassen zu gewährleisten, diente die temporäre Hydrophobierung sowie Versiegelung der Umgebung mit dem flüchtigen Bindemittel Menthol.

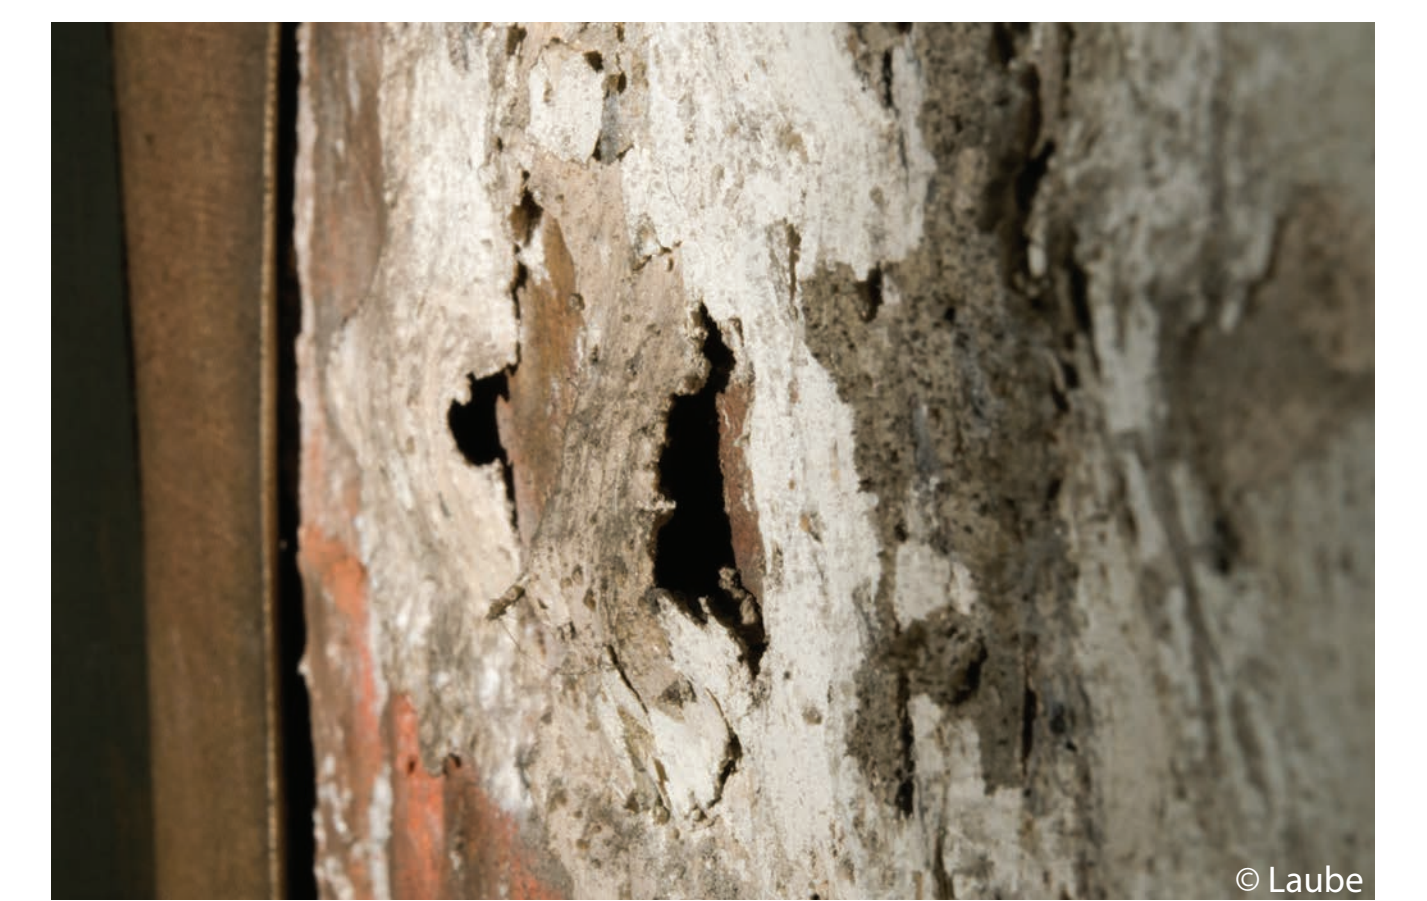
Auf den Chorwänden haben Umwandlungsreaktionen sowie Hydratationsdrücke von Schadsalzen (Magnesiumsulfat) im Träger zu einer Gefügeentfestigung und Deformation des Fassungspaketes geführt, die in einem nahezu vollständigen Verlust der Fassung resultierten (Abb. 9).

Abb. 9: Deformation der Gipschlämme auf den Chorwänden.

Zur Sicherung der Fassungsbestände an den Chorwänden ist es notwendig, die fragilen Gipschlämme sowie Fassungsreste zu stabilisieren. Dazu wurde eine Testfläche angelegt. Um einer erneuten Mobilisierung von Schadsalzen durch die Maßnahmen vorzubeugen, dient die Passivierung der oberflächennahen Magnesiumsulfate mittels Bariumhydroxid dispergiert in Ethanol. Als Anböschmassen wurden zwei Rezepturen auf CaloSil®- und CalXnova® Basis sowie Leichtzuschläge (Poraver®) gegenübergestellt ausgeführt. Die ziegelsichtigen Flächen wurden durch eine Lasur gedämpft.

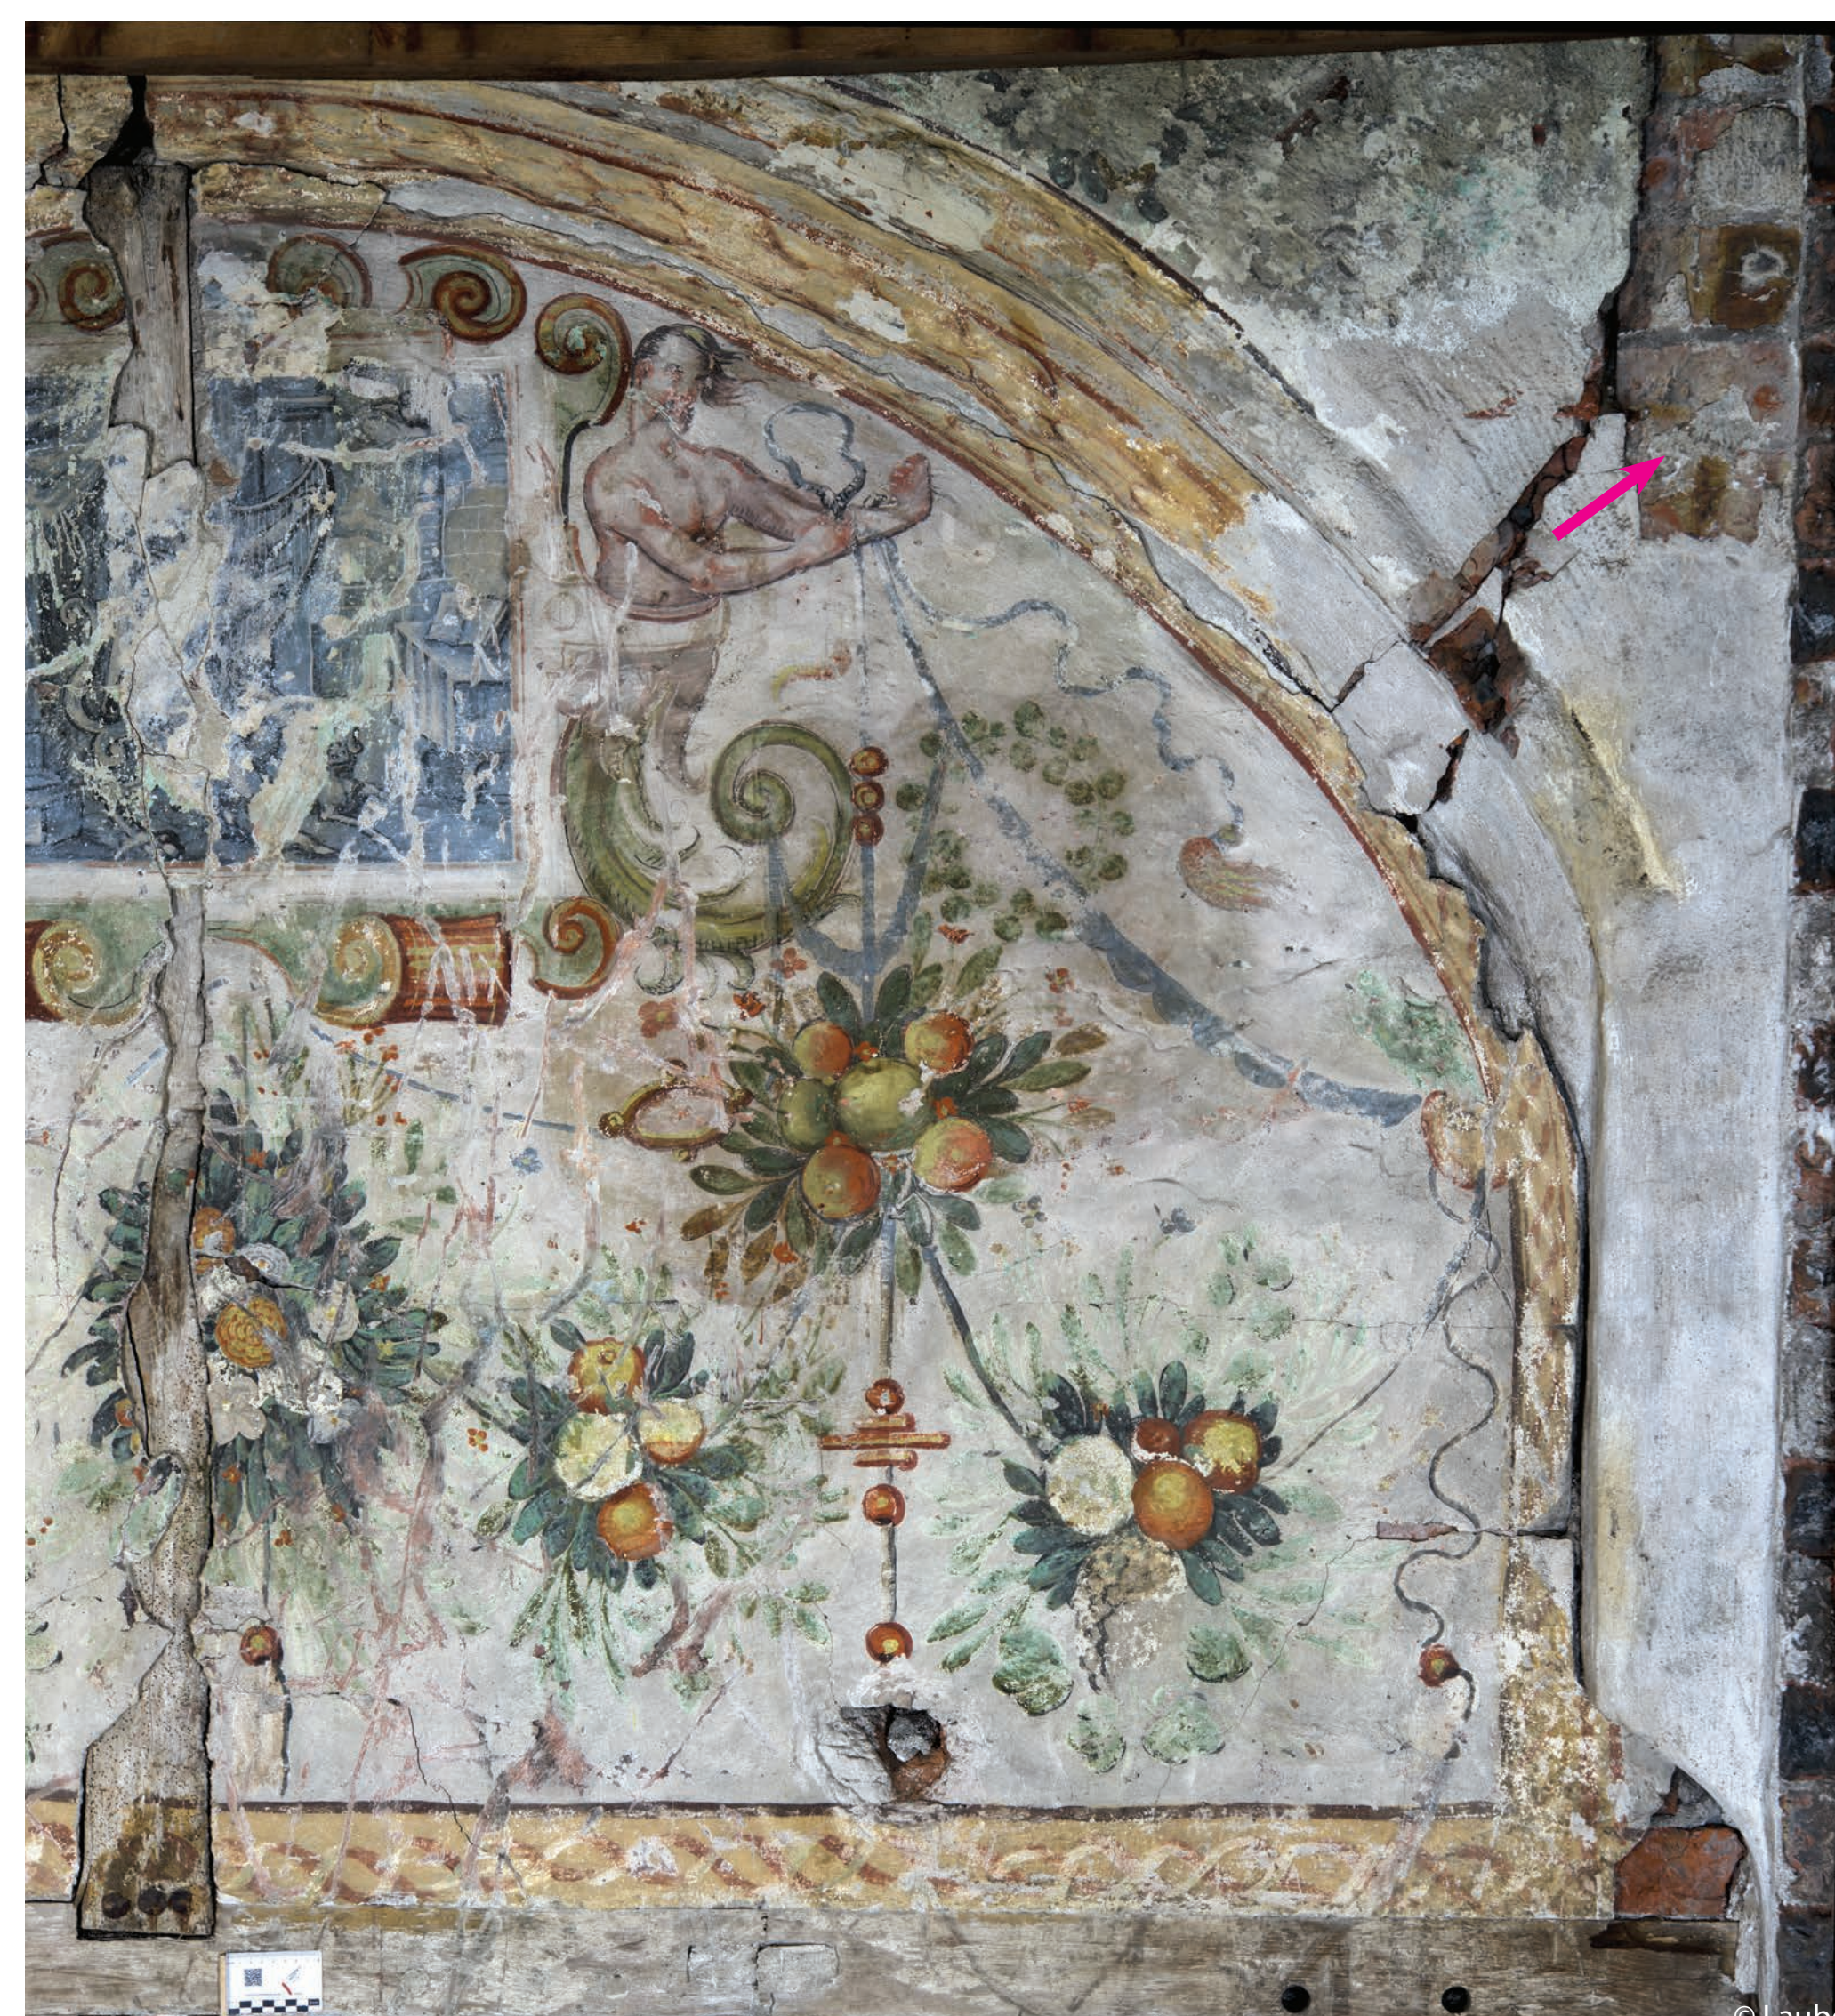
Abb. 10: Östliche Hälfte des Bogenfelds und des Segmentbogens sowie das östliche Zwickelfeld vor der Ausführung der Maßnahmen. In der rechten oberen Ecke (Pfeil) befindet sich die Musterfläche zu den Chorwänden.

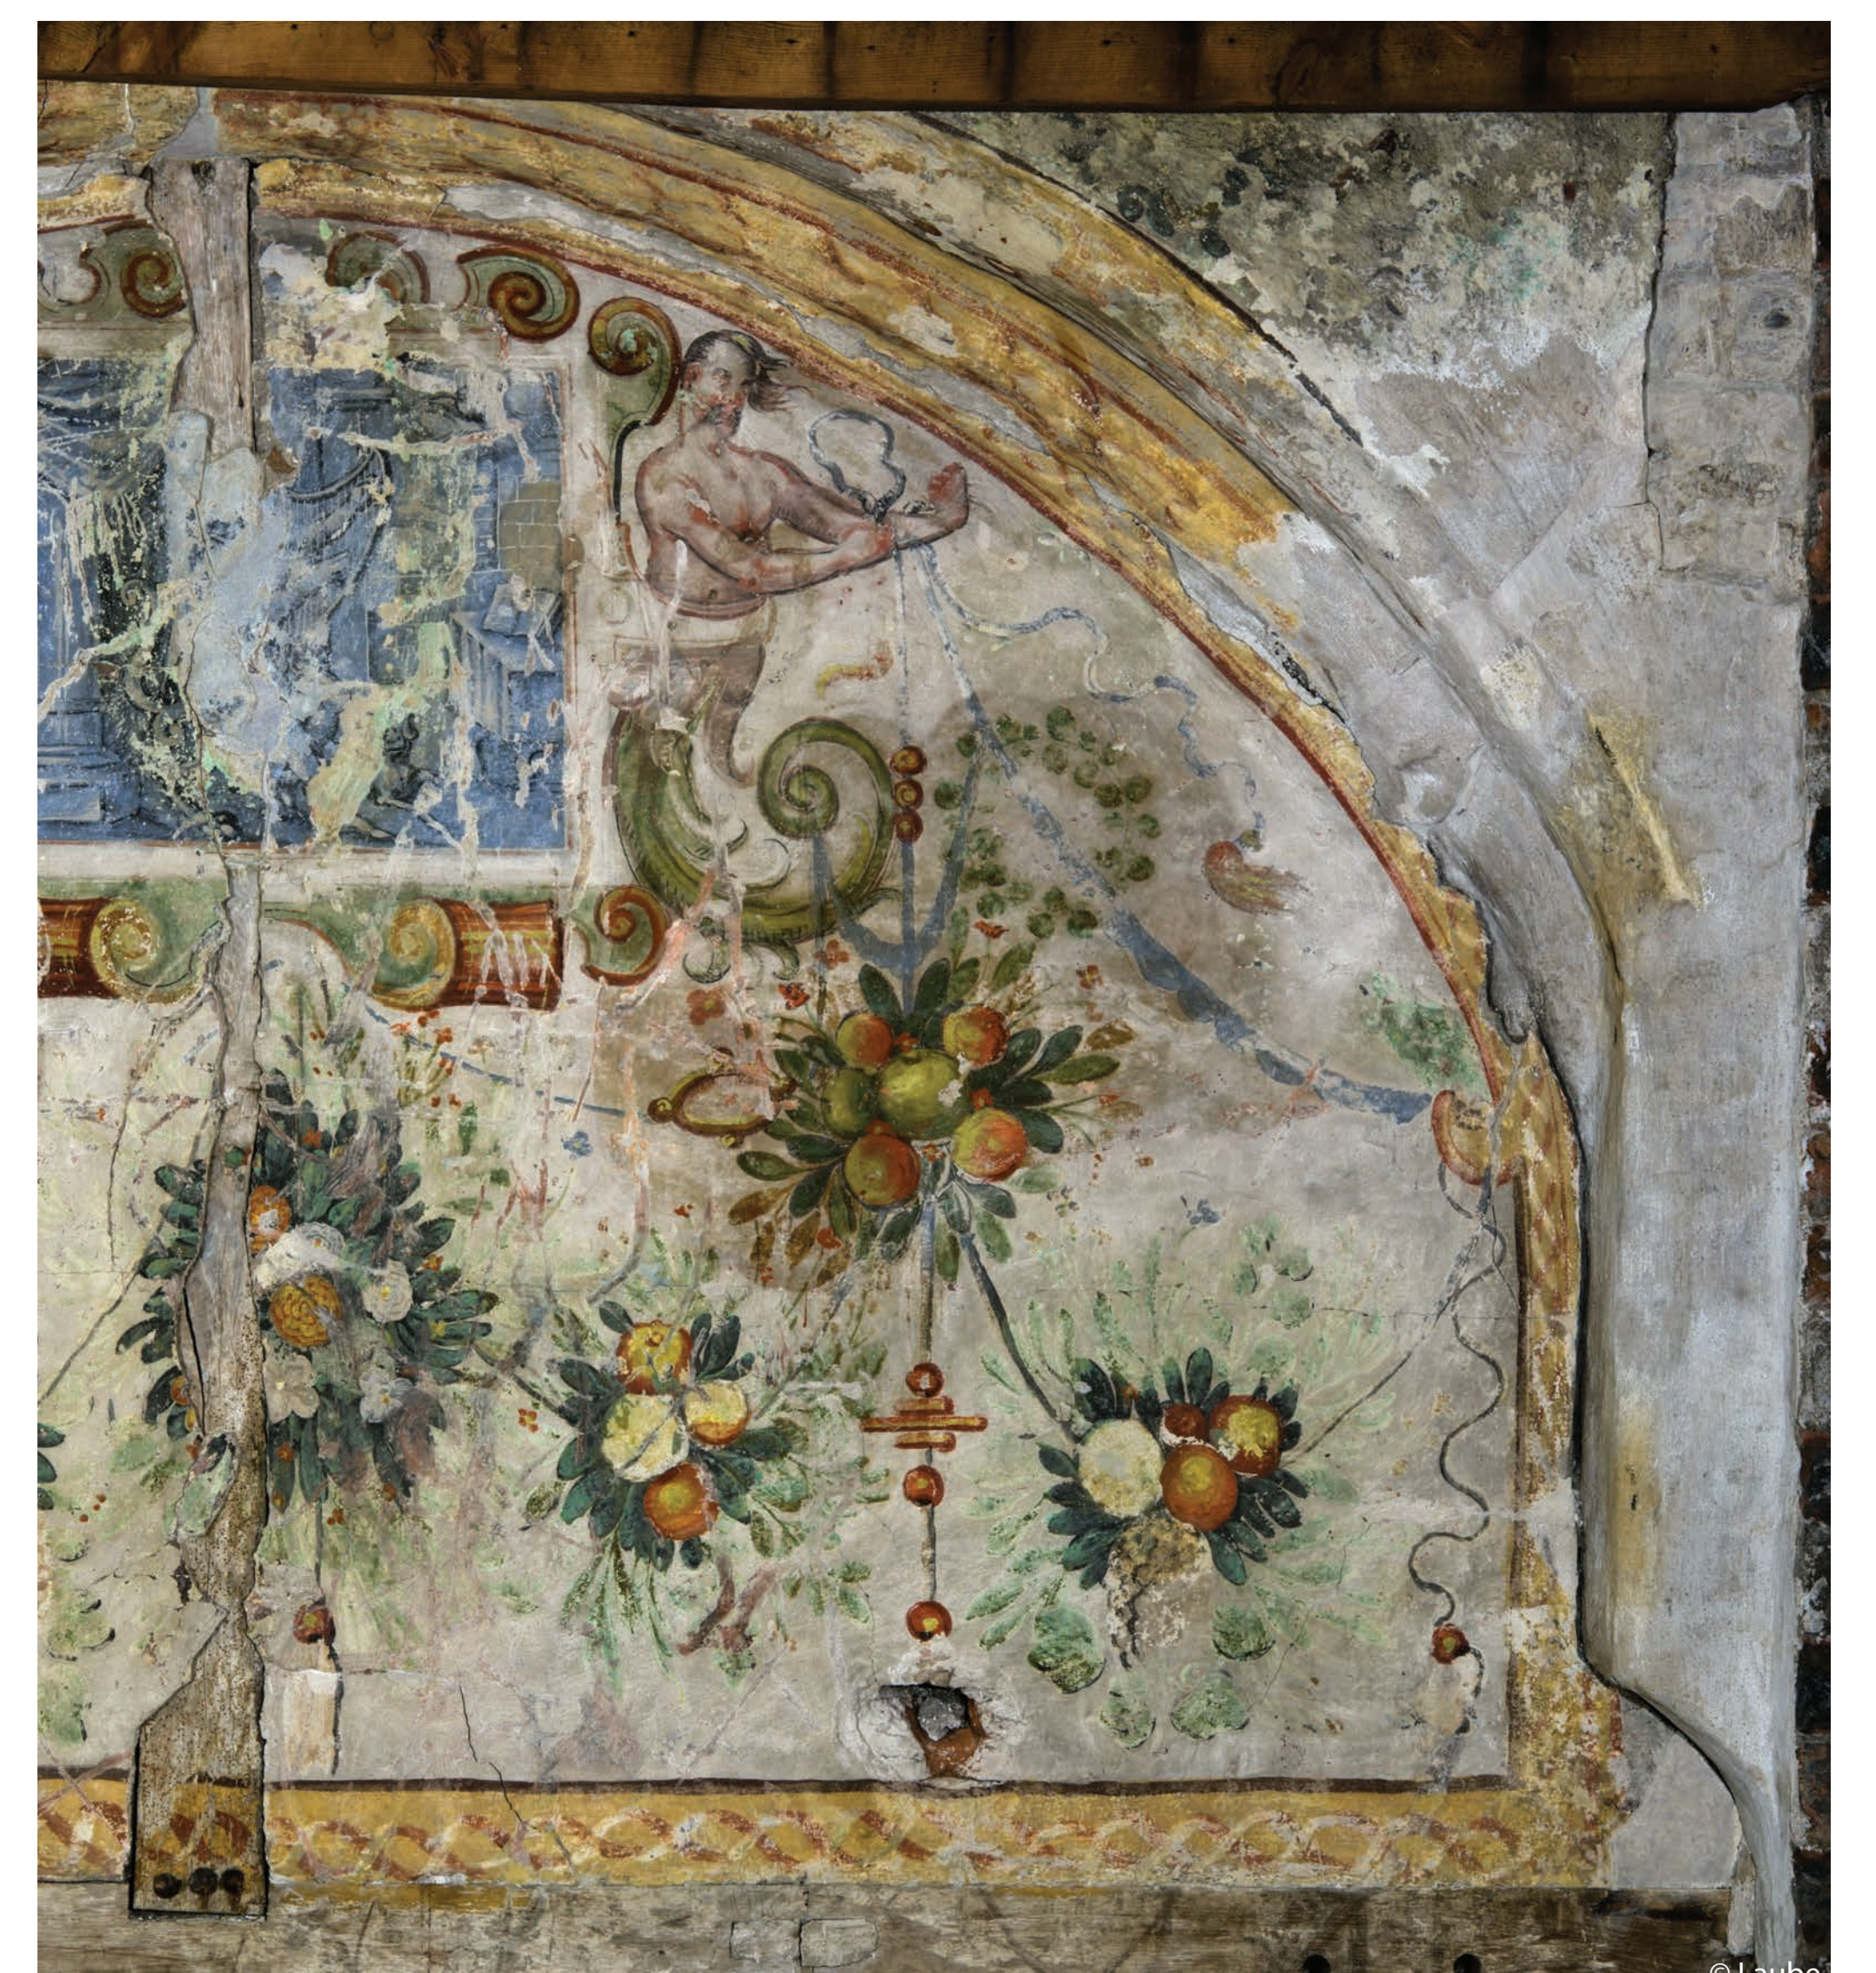
Abb. 11: Gleicher Ausschnitt nach erfolgter Ausführung der Maßnahmen. Die angelegte Musterfläche zum monochromen Bereich der Fachwerkwand ist nicht abgebildet.

Das Konzept der konservatorischen und restauratorischen Maßnahmen wurde für die Südwand mit einem Fokus auf den Erhalt der Grotteskenmalerei entwickelt. Die konservatorischen Maßnahmen sind für das Bogenfeld sowie das westliche Zwickelfeld mit Segmentbogen abgeschlossen. Die Maßnahmen für den ungenutzten Bereich der Fachwerkwand und die Chorwände wurden musterhaft umgesetzt.

Bei allen Maßnahmen musste der Wasseranteil aufgrund der Empfindlichkeit der Malschicht maximal durch Ethanol ersetzt werden. Als effizient bewährte sich das Aufstreichen des Celluloseethers (Culminal® MHPC 20000) über Japanpapier. Begleitend konnten bereichsweise Verkrustungen der Malschicht feucht mittels PU-Schwämmen entfernt werden.
