Die gotischen Wandmalereien im Chor der evangelischen Kirche zu Horka

– Untersuchung und Maßnahmenkonzept

Diplomarbeit **Anna-Maria Schuch-Baensch**
Fachklasse für Konservierung und Restaurierung
von Wandmalerei und Architekturfarbigkeit
 Betreuer **Prof. Mag. Dr. Markus Santner**
Dipl. - Rest. Elke Schirmer
 Auftraggeber **Evangelische Kirchengemeinde Horka**

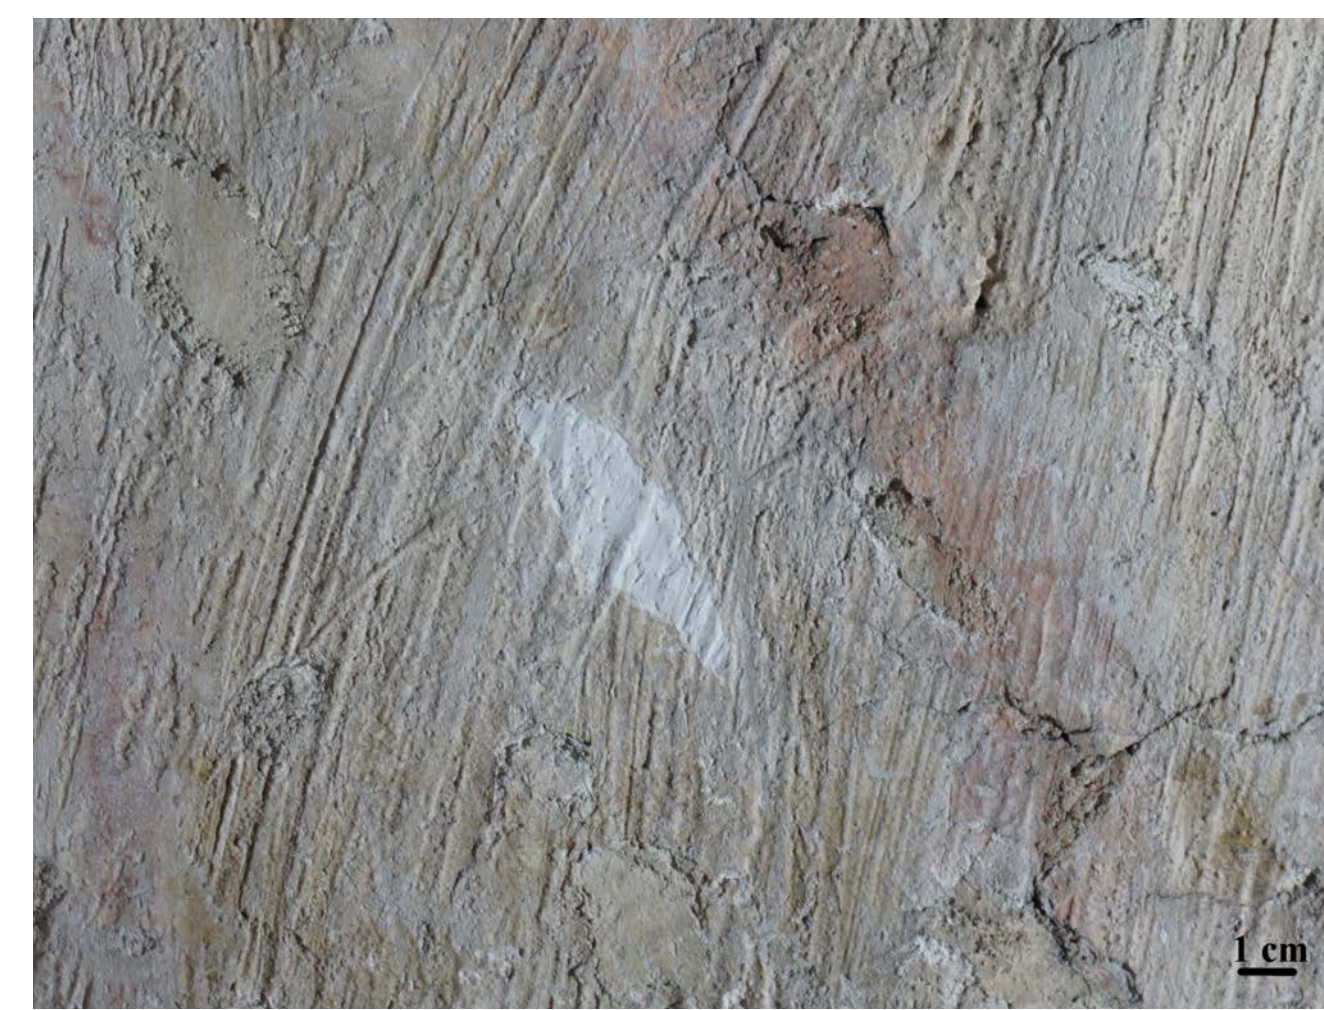
Imitation der Schlammstruktur

In einem ausgewählten Abschnitt wurde zusätzlich der Umgang mit den Restaurierungsmaßnahmen der 1960er Jahre erprobt. Strukturell auffällige Putzergänzungen sowie darauf aufliegende Retuschen ohne bildgebenden Inhalt wurden reduziert oder entfernt. Die entstandenen Fehlstellen bis zum Putz wurden unter der Verwendung von Sumpfkalk und Sanden im Verhältnis 1+3 je nach Tiefe vorerst mit einem grobkörnigen Putz sowie mit einem Feinputz in Anlehnung an den mittelalterlichen Flächenputz geschlossen. Darauf folgte die Imitation der Schlammstruktur mithilfe von, in Ethanol aufbereitetem Weißkalkhydrat. Die Wahl des Zuschlags (Marmor- und Quarzsand) ergab sich aus der Modellierbarkeit über den Feinzuschlag sowie aus der, an der Bestandsschlämme orientierten größeren Körnung im Bindemittel-Zuschlag-Verhältnis 1+4.

Aufgrund der weißen Farbigkeit erfolgte eine Angleichung über Lasuren. Der Einsatz von Tylose MH 300 als Bindemittel bietet sich an, da mit dem Material bereits die Malschichtkonservierung ausgeführt wurde.

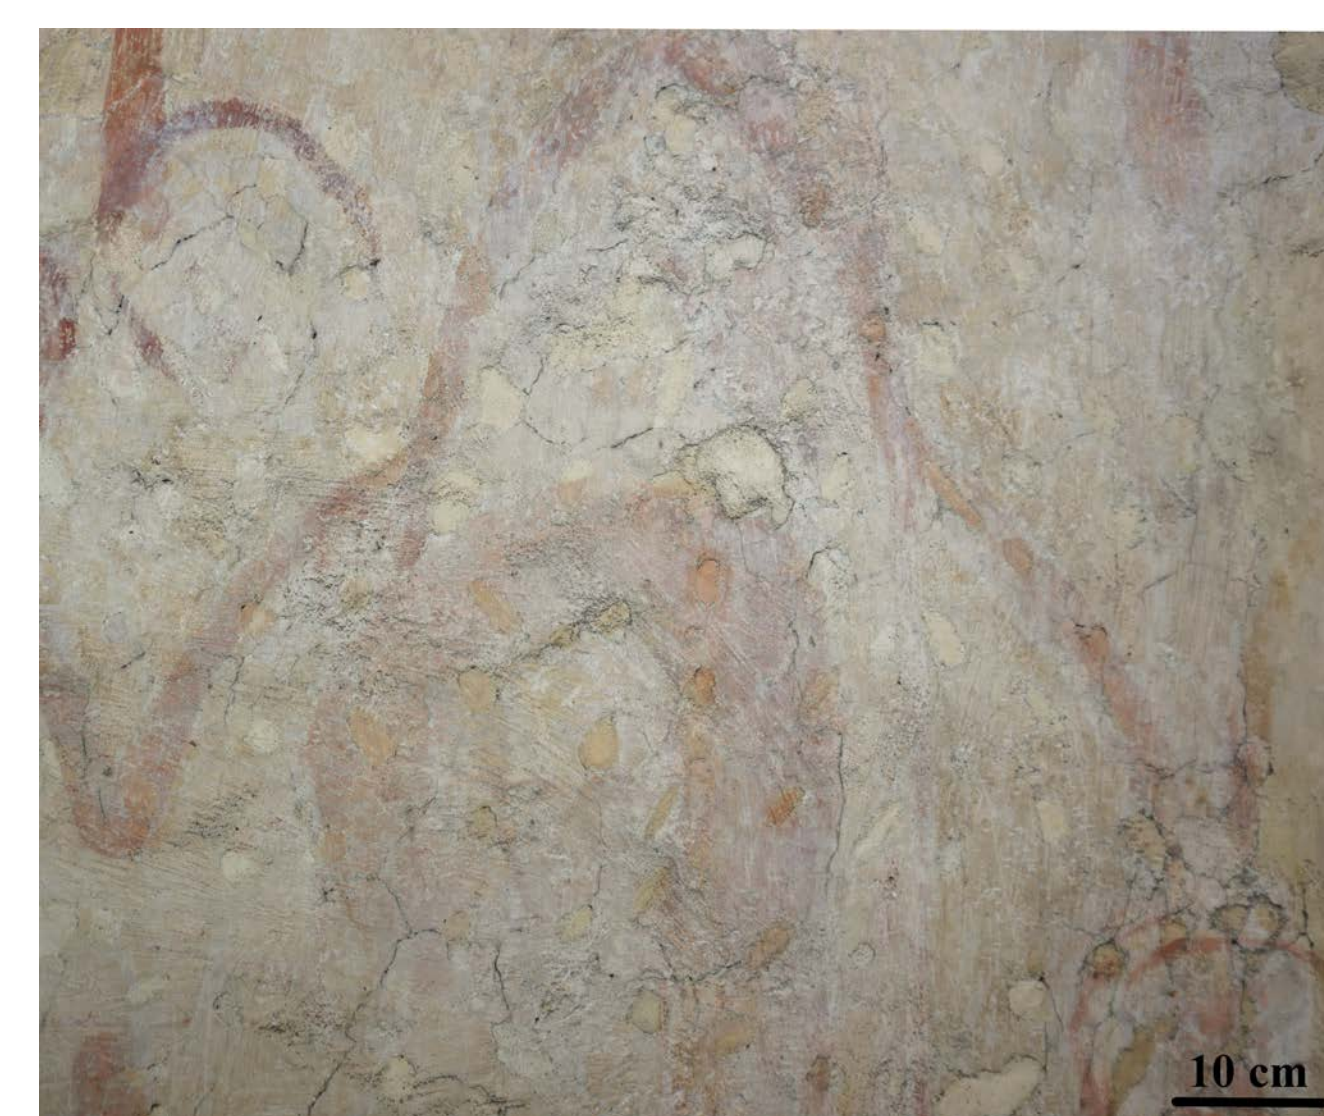
Vorzustand – Vornehmlich erste Ausmalung

Zusätzlich erfolgte auf den lediglich in der Farbigkeit reduzierten Ergänzungen der 1960er Jahre eine farbige Angleichung über eine Aqua Sporca oder eine Kreidelasur. In unterschiedlicher Weise konnten so die vorangegangenen Restaurierungsmaßnahmen schrittweise erneut integriert werden.

Nach der Reduzierung der Weißschleier auf den ursprünglichen Malschichten mit Hilfe eines Schmutzradierers erfolgte eine Retusche an auffälligen Fehlstellen.

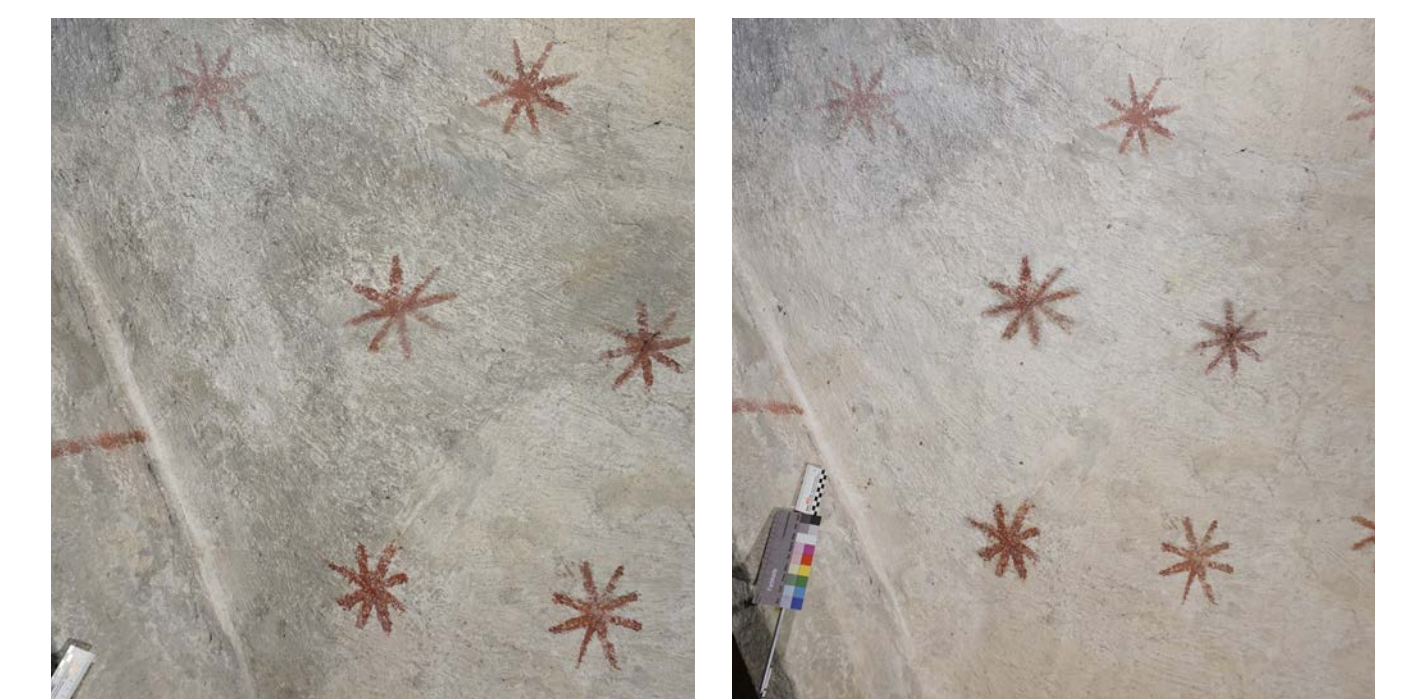
Die graue Farbigkeit, die im Gewölbe als Wolkendarstellung interpretiert wurde, konnte in Folge der Untersuchung als eine Vergipung mit eingelagerter Verschmutzung identifiziert werden.

Reduzierung der grauen Farbigkeit
Vorzustand (links) und Endzustand (rechts)

Im Gewölbe erfolgte eine Testreihe zur Abnahme der grauen Farbigkeit der Retuschen sowie der Vergipung. Mit Hilfe eines OH⁻ beladenen Anionenaustauschers konnte die Vergrauung reduziert werden. Ein ähnliches Ergebnis konnte über den Auftrag von 5 prozentiger gesättigter Ammoniumcarbonatlösung in destilliertem Wasser erzielt werden. In einem größeren Umfang wurde die 5 prozentige Ammoniumcarbonatlösung erprobt, da sich die Methode durch eine geringere Einwirkzeit und Praktikabilität auszeichnet. Eine erhöhte Abnahme der Verkrustung konnte selbst durch eine, in Ammoniumcarbonat gesättigte Kompressen bis zu zweistündiger Einwirkzeit nicht erreicht werden. In diesem Zuge ist davon auszugehen, dass es sich nicht ausschließlich um eine Vergipung sondern auch um eine Kalksinterkruste handelt. Eine Abnahme dieser mit Hilfe von EDTA konnte aufgrund des zusätzlichen Abtrags der ursprünglichen Schlämme ausgeschlossen werden. Insgesamt kann jedoch bereits mit der Reduzierung ein ästhetisches Zusammenführen der Farbigkeit erzielt werden, welches bereits bei Anwendung im gesamten Gewölbe zur Beruhigung der Oberfläche führen wird.

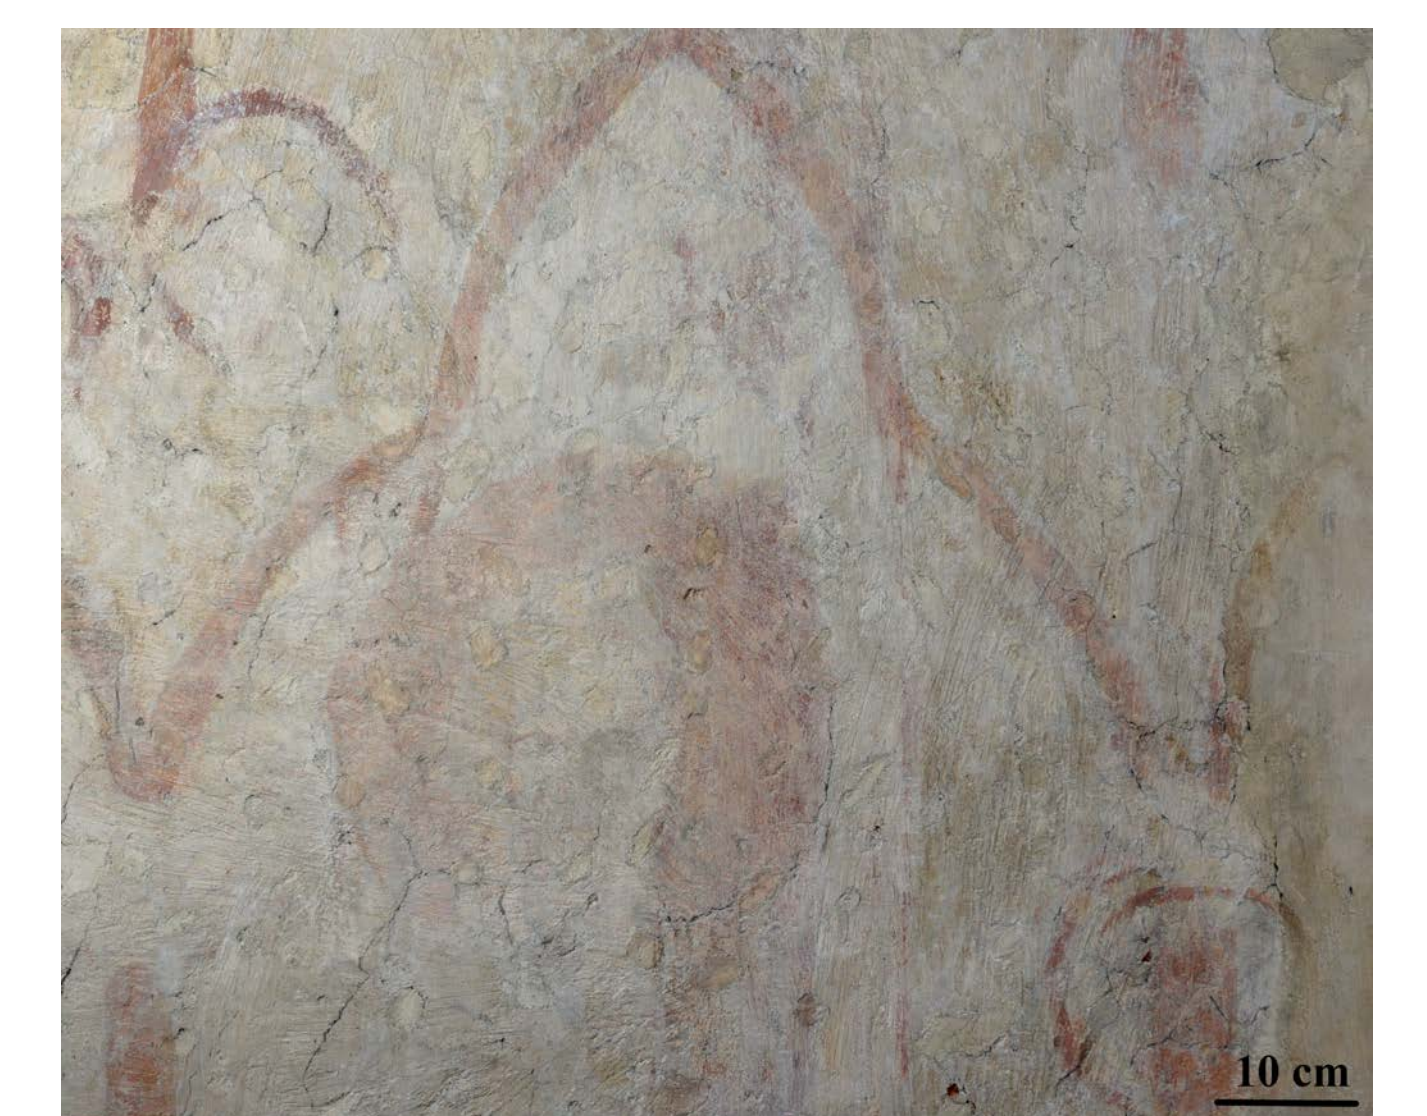
Endzustand – Vornehmlich erste Ausmalung

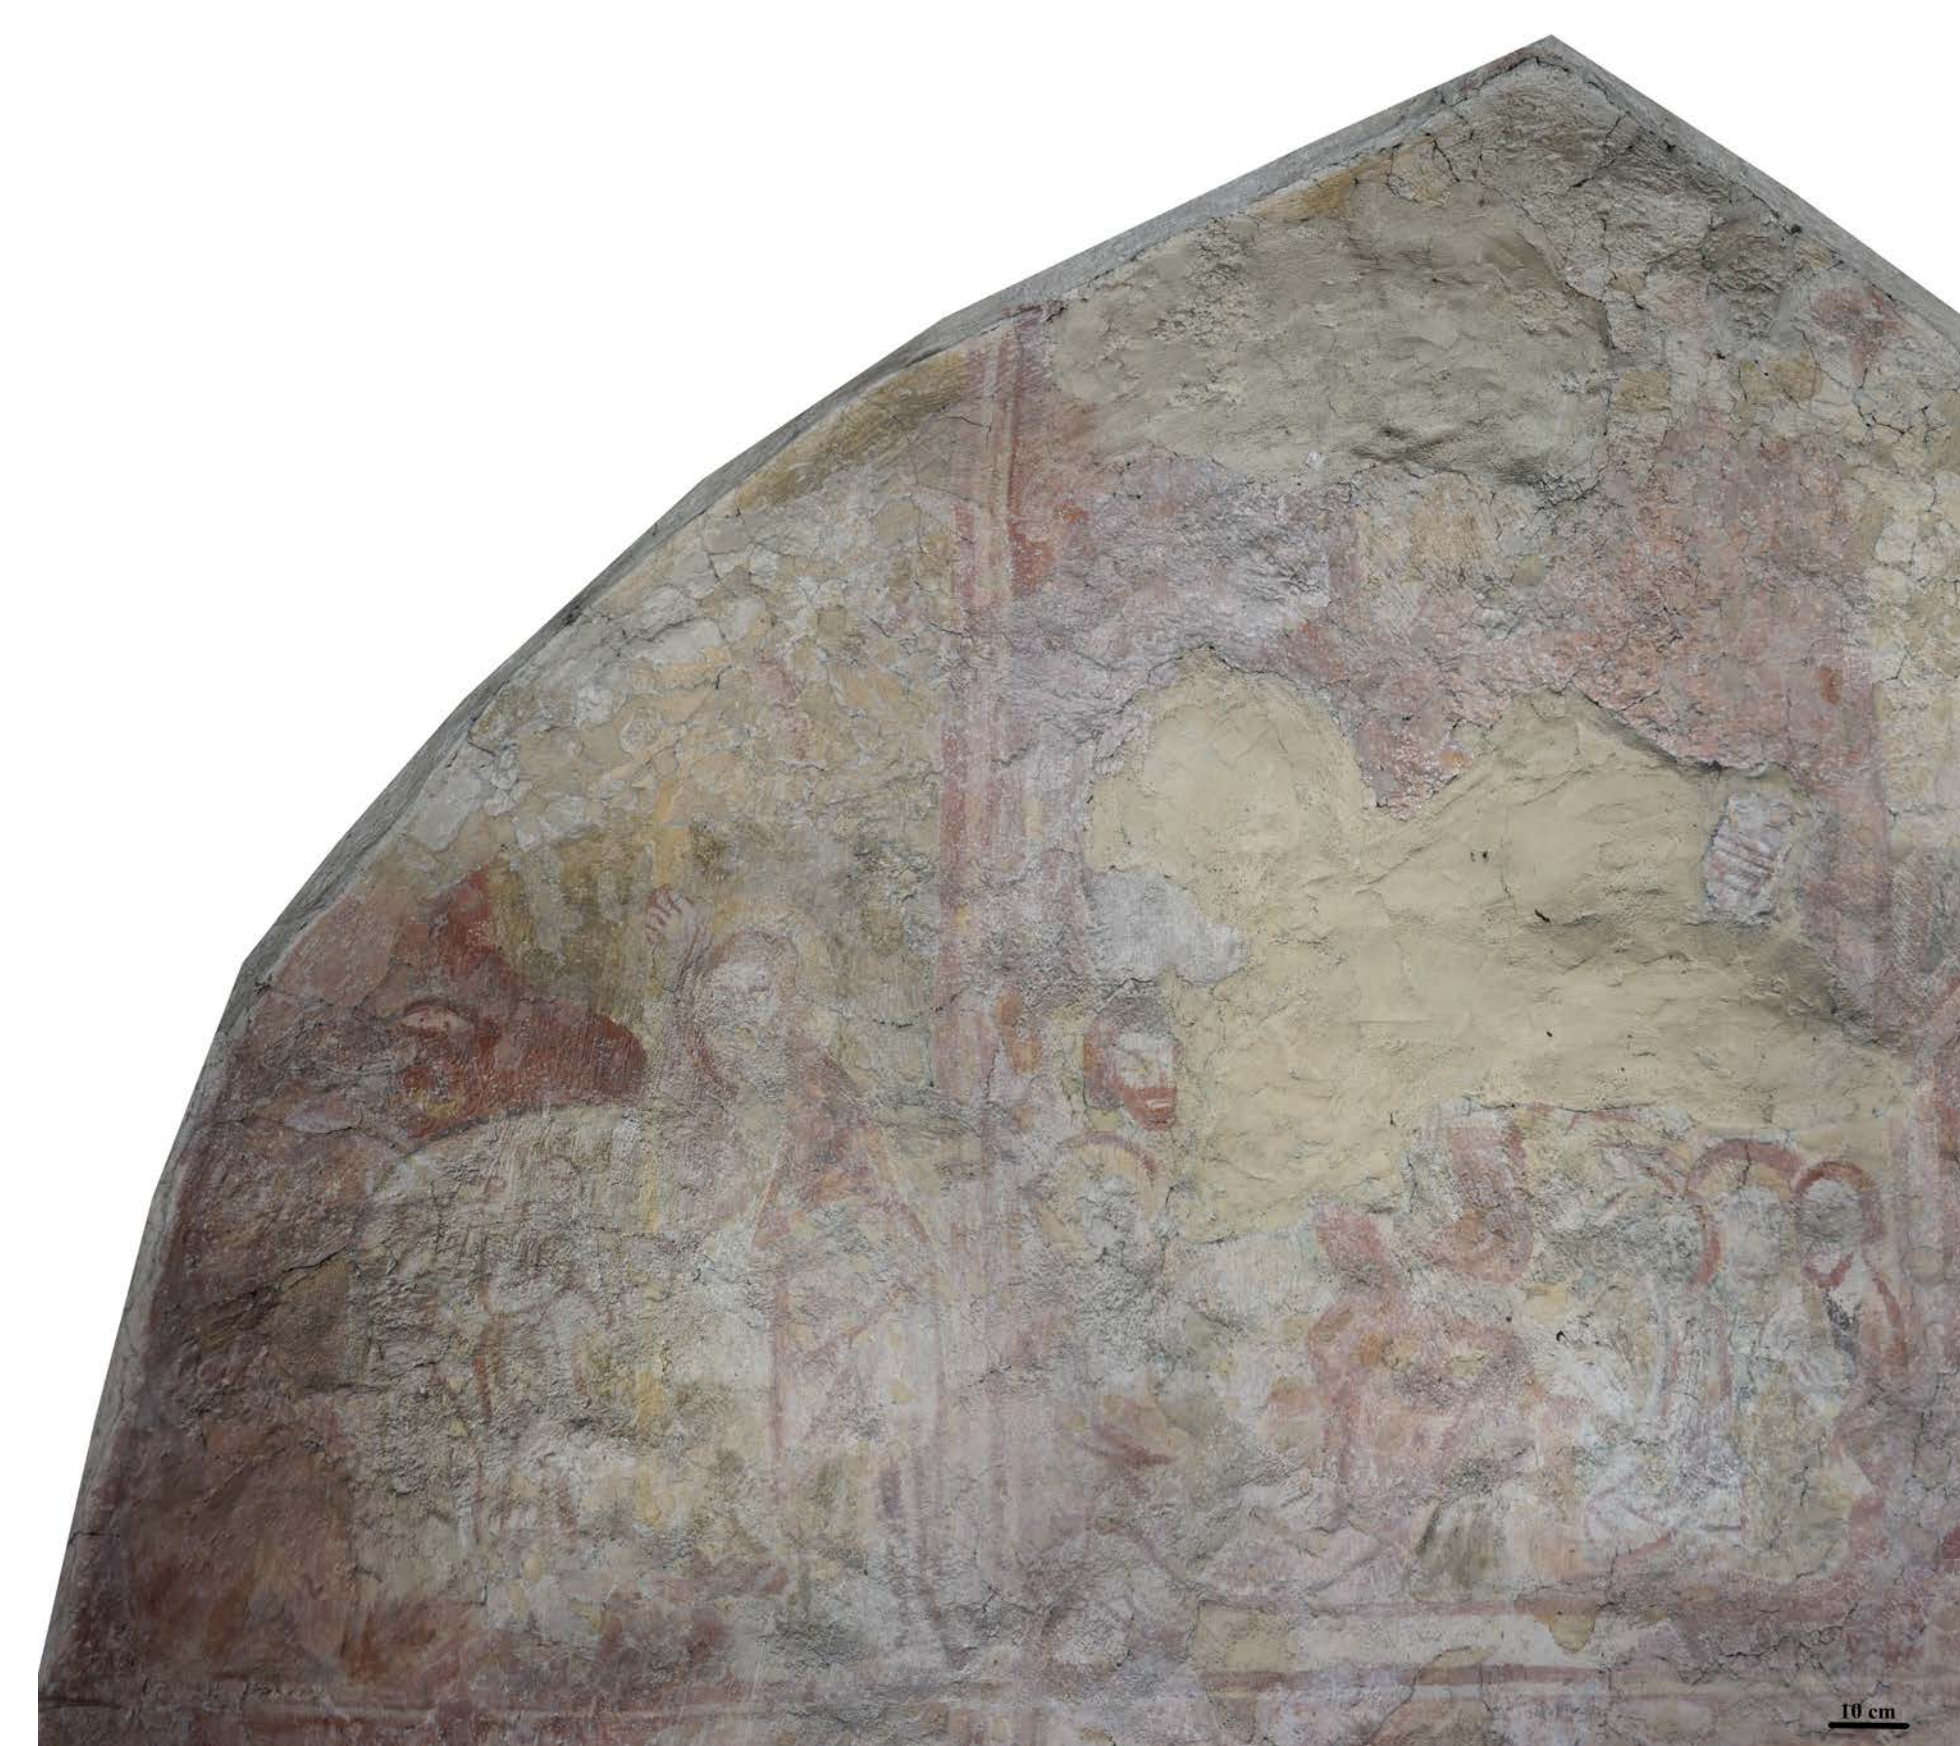
Vorzustand – Zweite Ausmalung

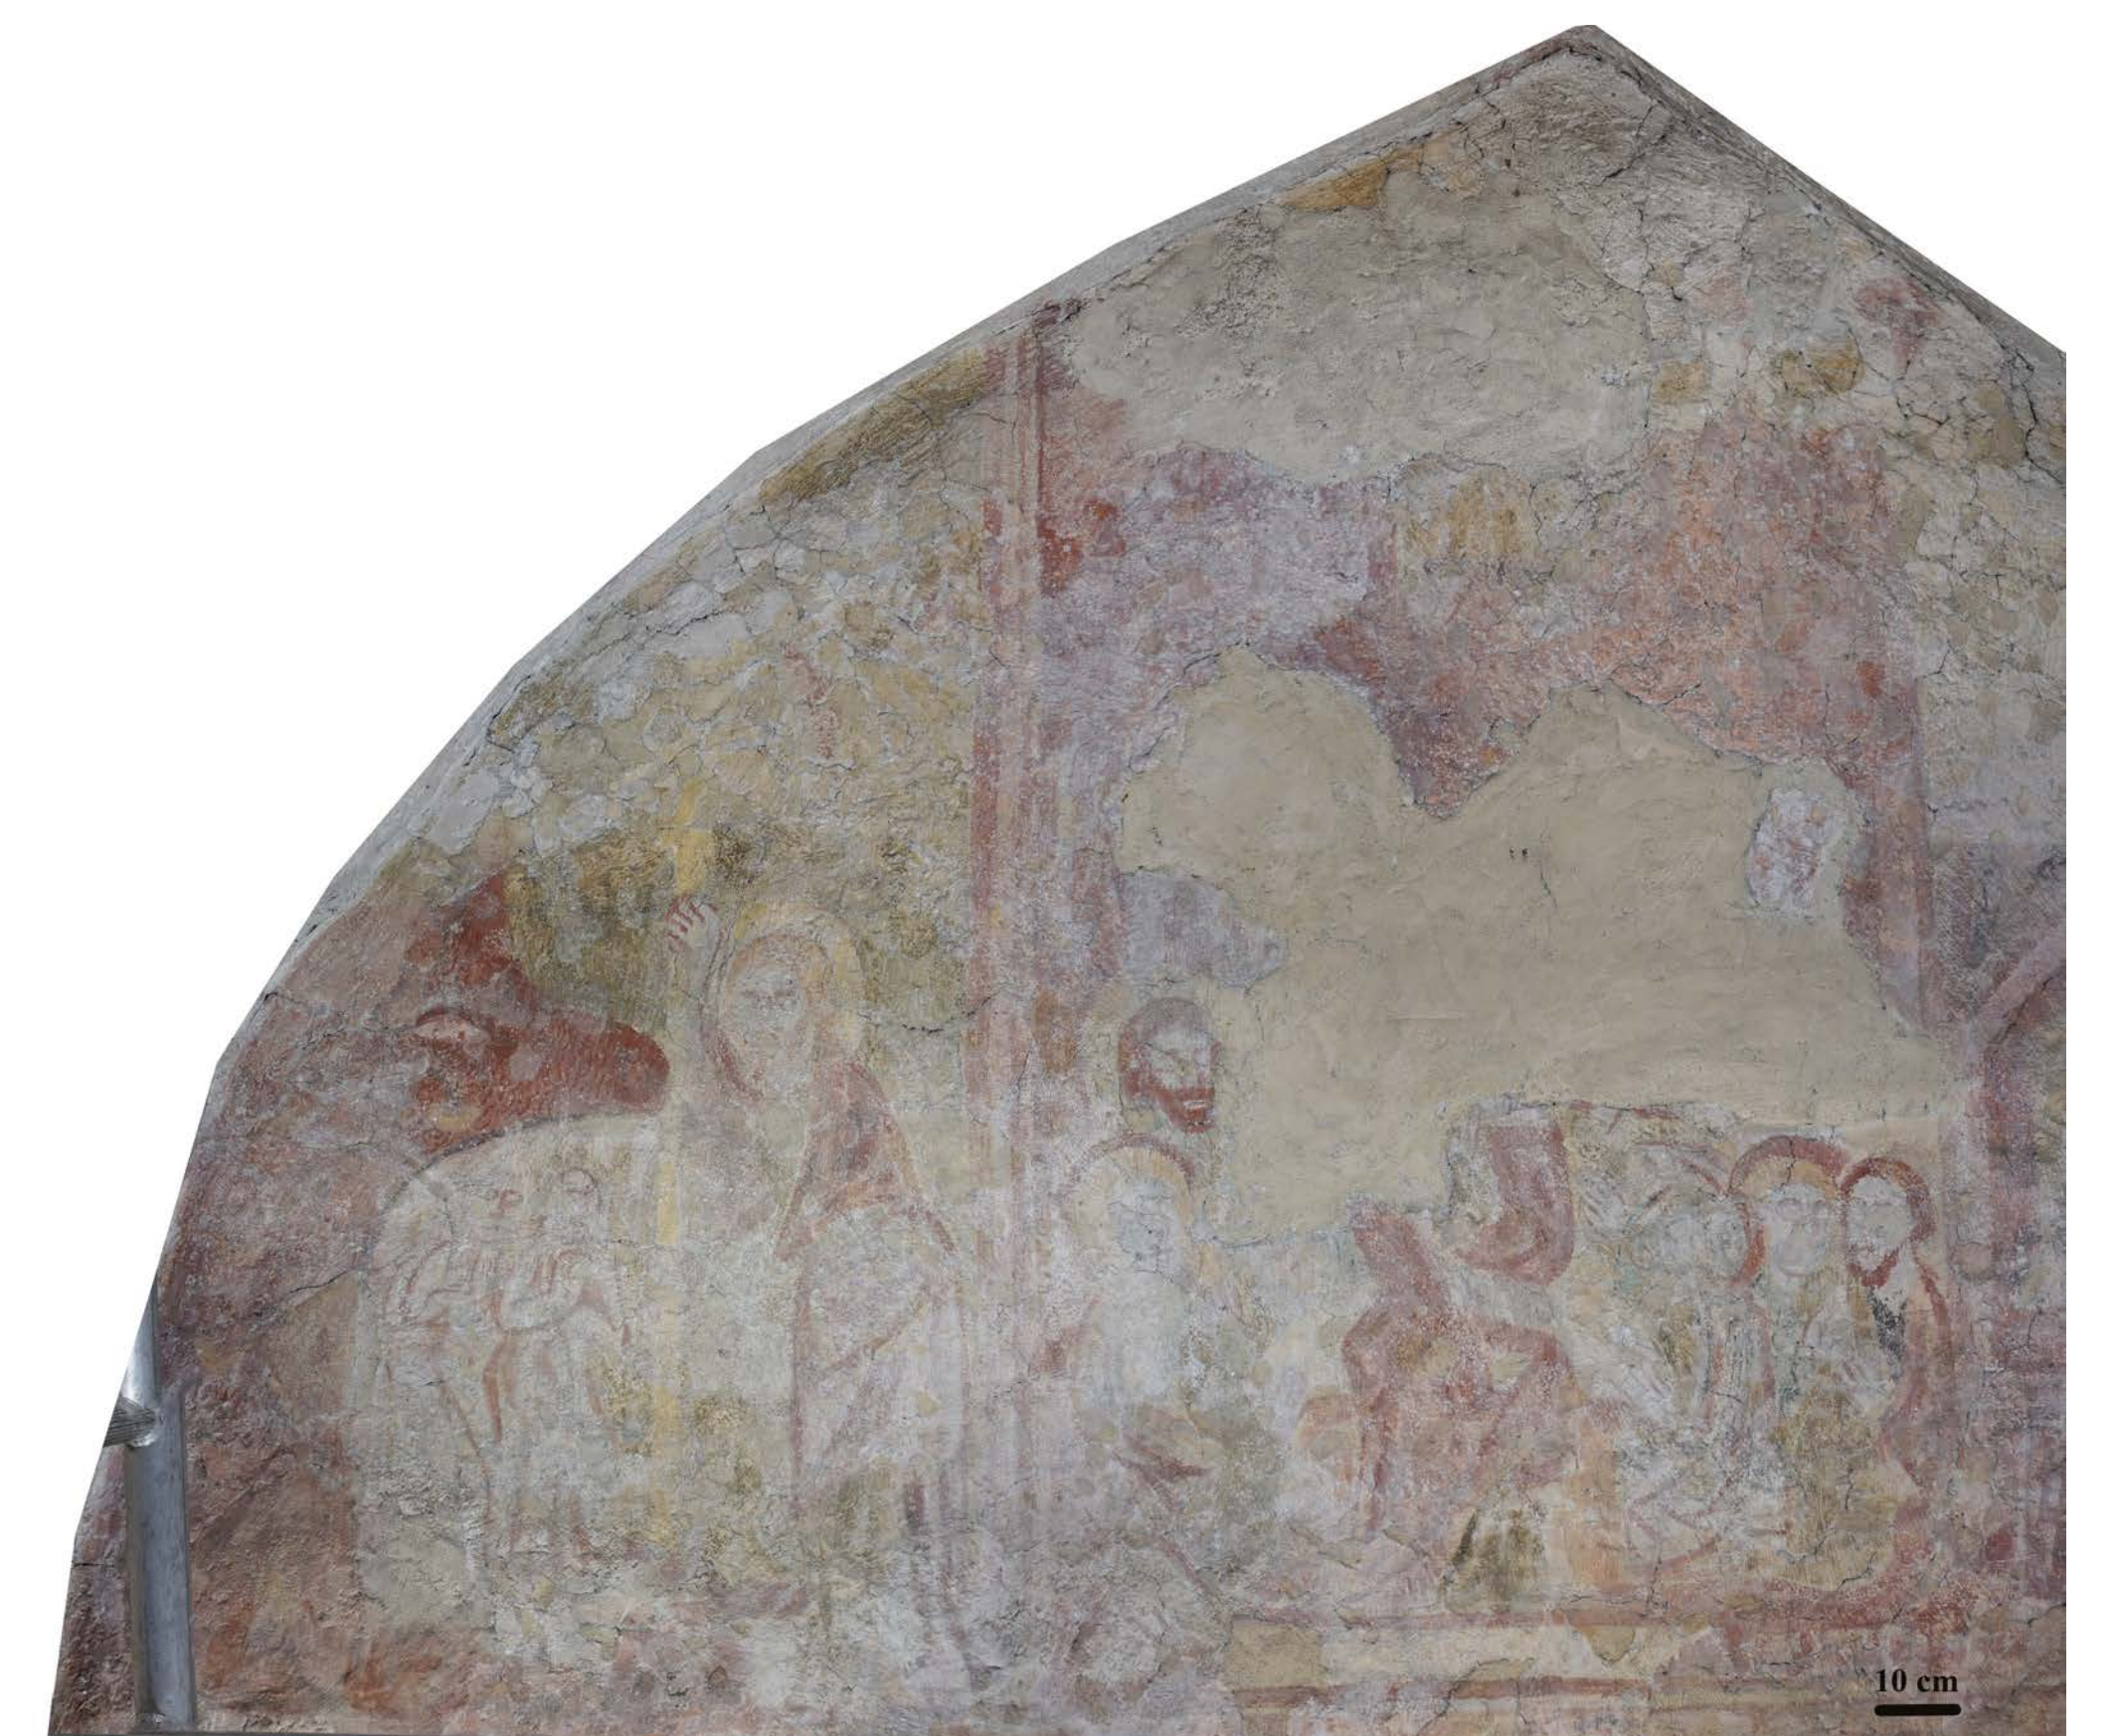
Nach der Reinigung und Malschichtkonservierung – Zweite Ausmalung

Nach einer oberflächlichen Reinigung mit einem weichen Pinsel erfolgte die Festigung der Malereien über die Applikation von Tylose MH 300 in Ethanol-Wasser (1+1) über Japanpapier. Je nach Schichtdicke wurde auf eine Konzentration von 1,5 % oder 2,5 % der Lösung zurückgegriffen.

Die beweglichen Hohlstellen konnten mit PLM-A hinterfüllt werden. Es erfolgte eine Anpassung der Fließfähigkeit über die Zugabe von Wasser an die jeweilige Größe der Hohlstelle.
