Spätbarocker Eckpavillon am Hermansbau in Memmingen

Untersuchung, Konservierung- und Restaurierungskonzept der Wandgestaltung

Hochschule für
Bildende Künste
Dresden

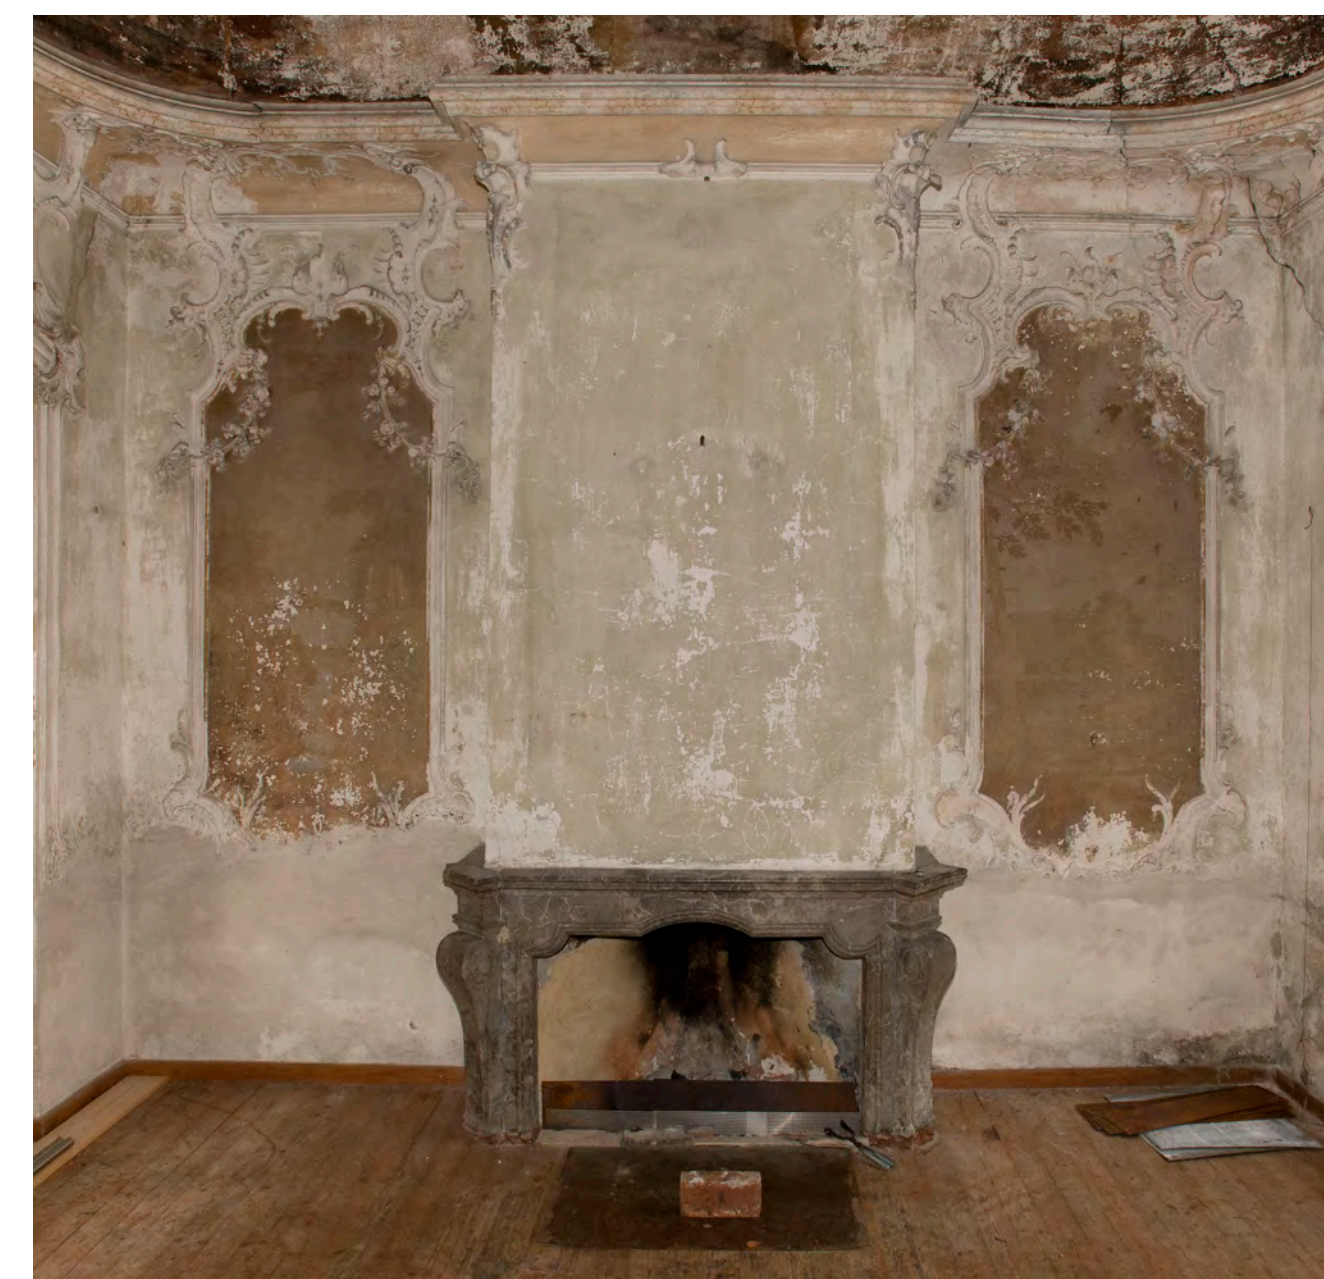
Ansicht Westwand Vorzustand

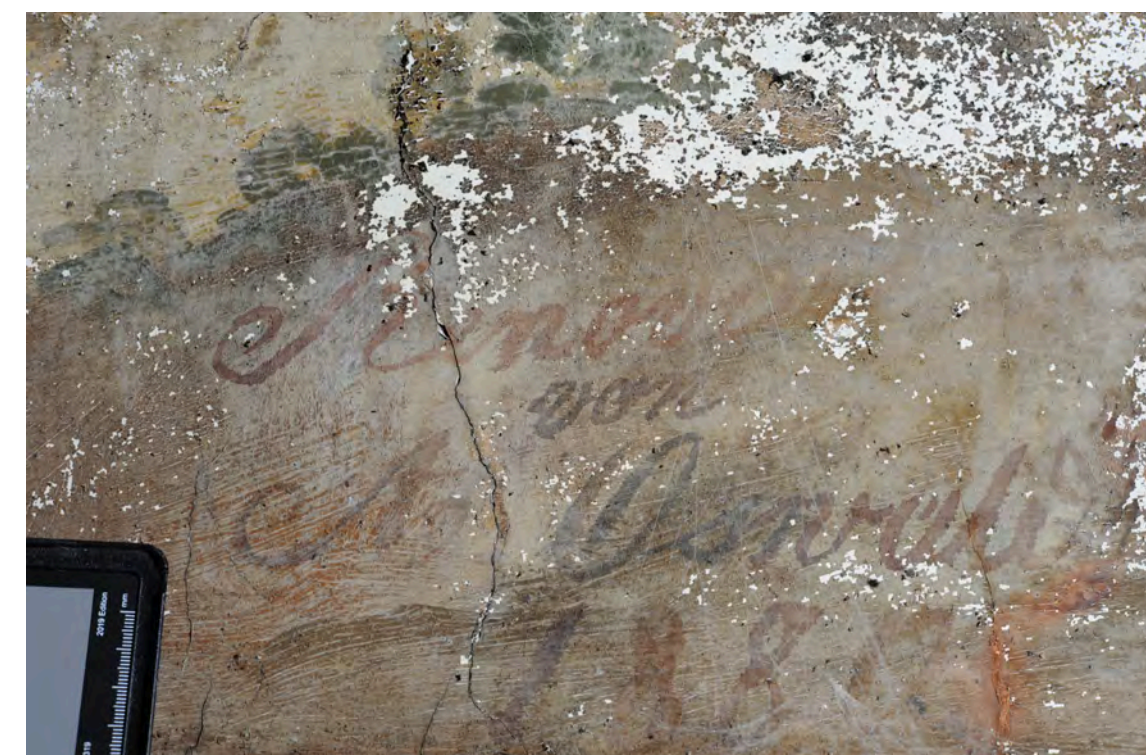
Inschrift in der Voute der Nordwand des Deckenspiegels „Renoviel[...] von A. Oswald 1880“

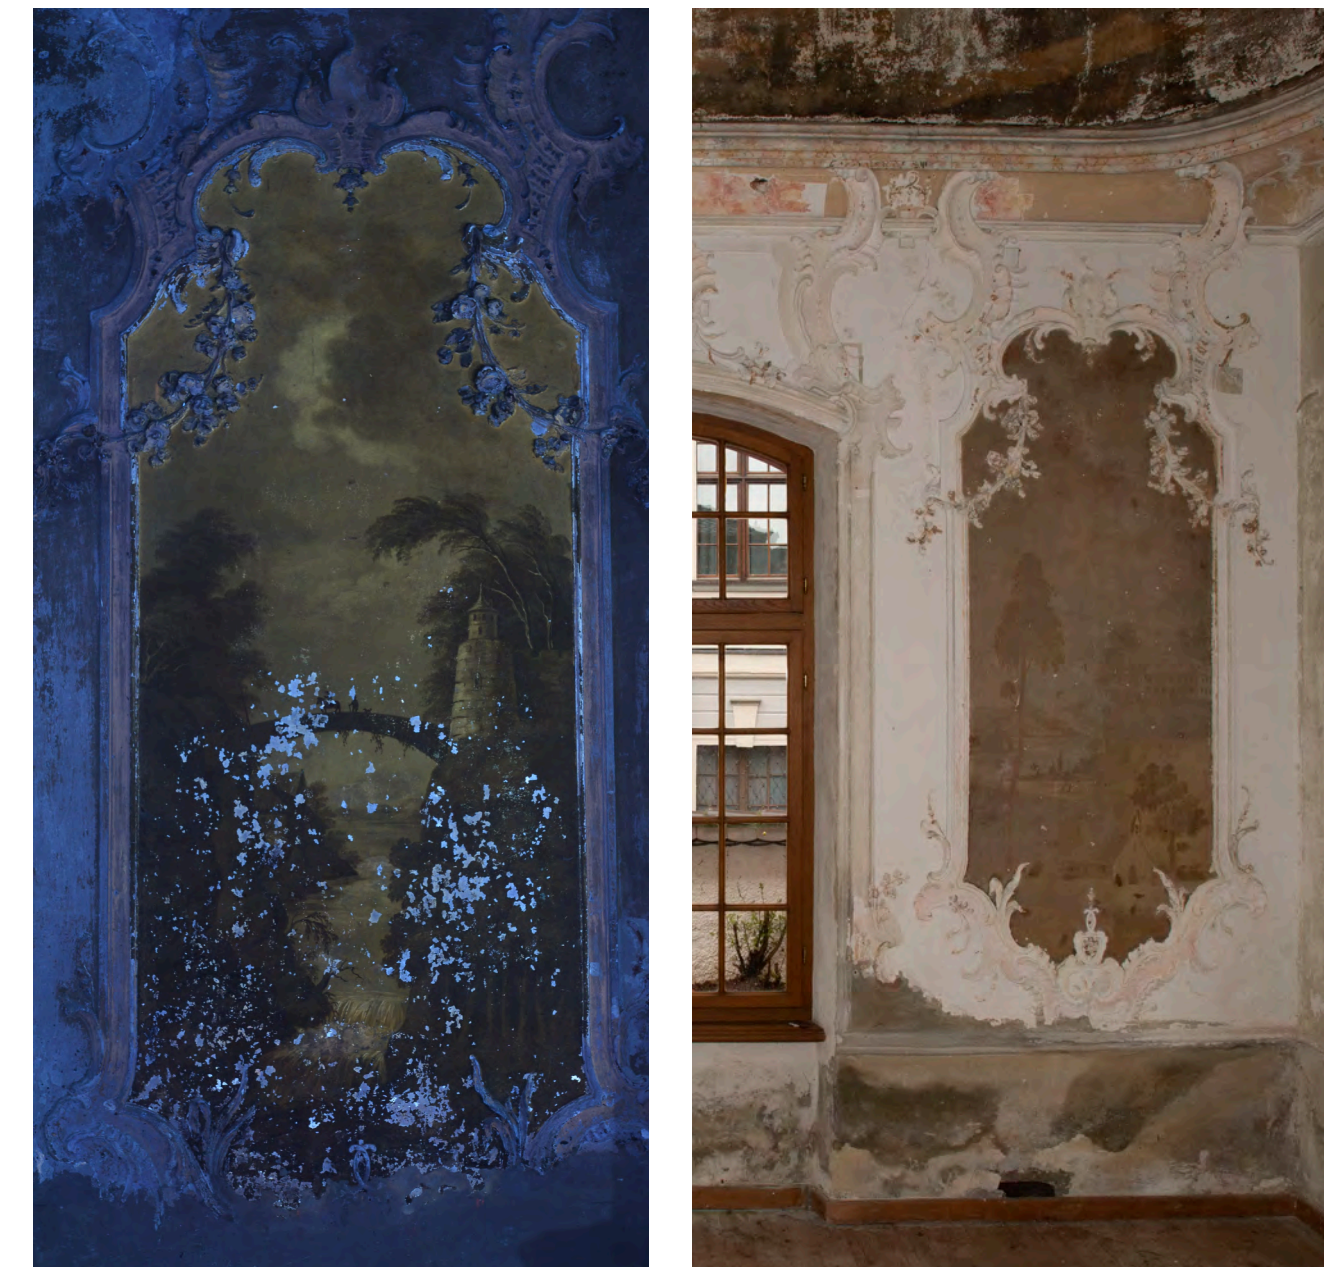
Der Zustand des Innenraums mit seinen eindrucksvollen Gestaltungen wurde schon von Reiseführern des frühen 20. Jahrhunderts als schlecht beschreiben. Grob ausgeführte historische Sockelverputze, sowie historische Festigungsversuche und Freilegemuster, deuten auf Bemühungen der Sanierung des Pavillons hin.

SW-WS Festigungsversuche unter UV-Lumineszenz sichtbar

SO-WS historische Freilegemusterachse

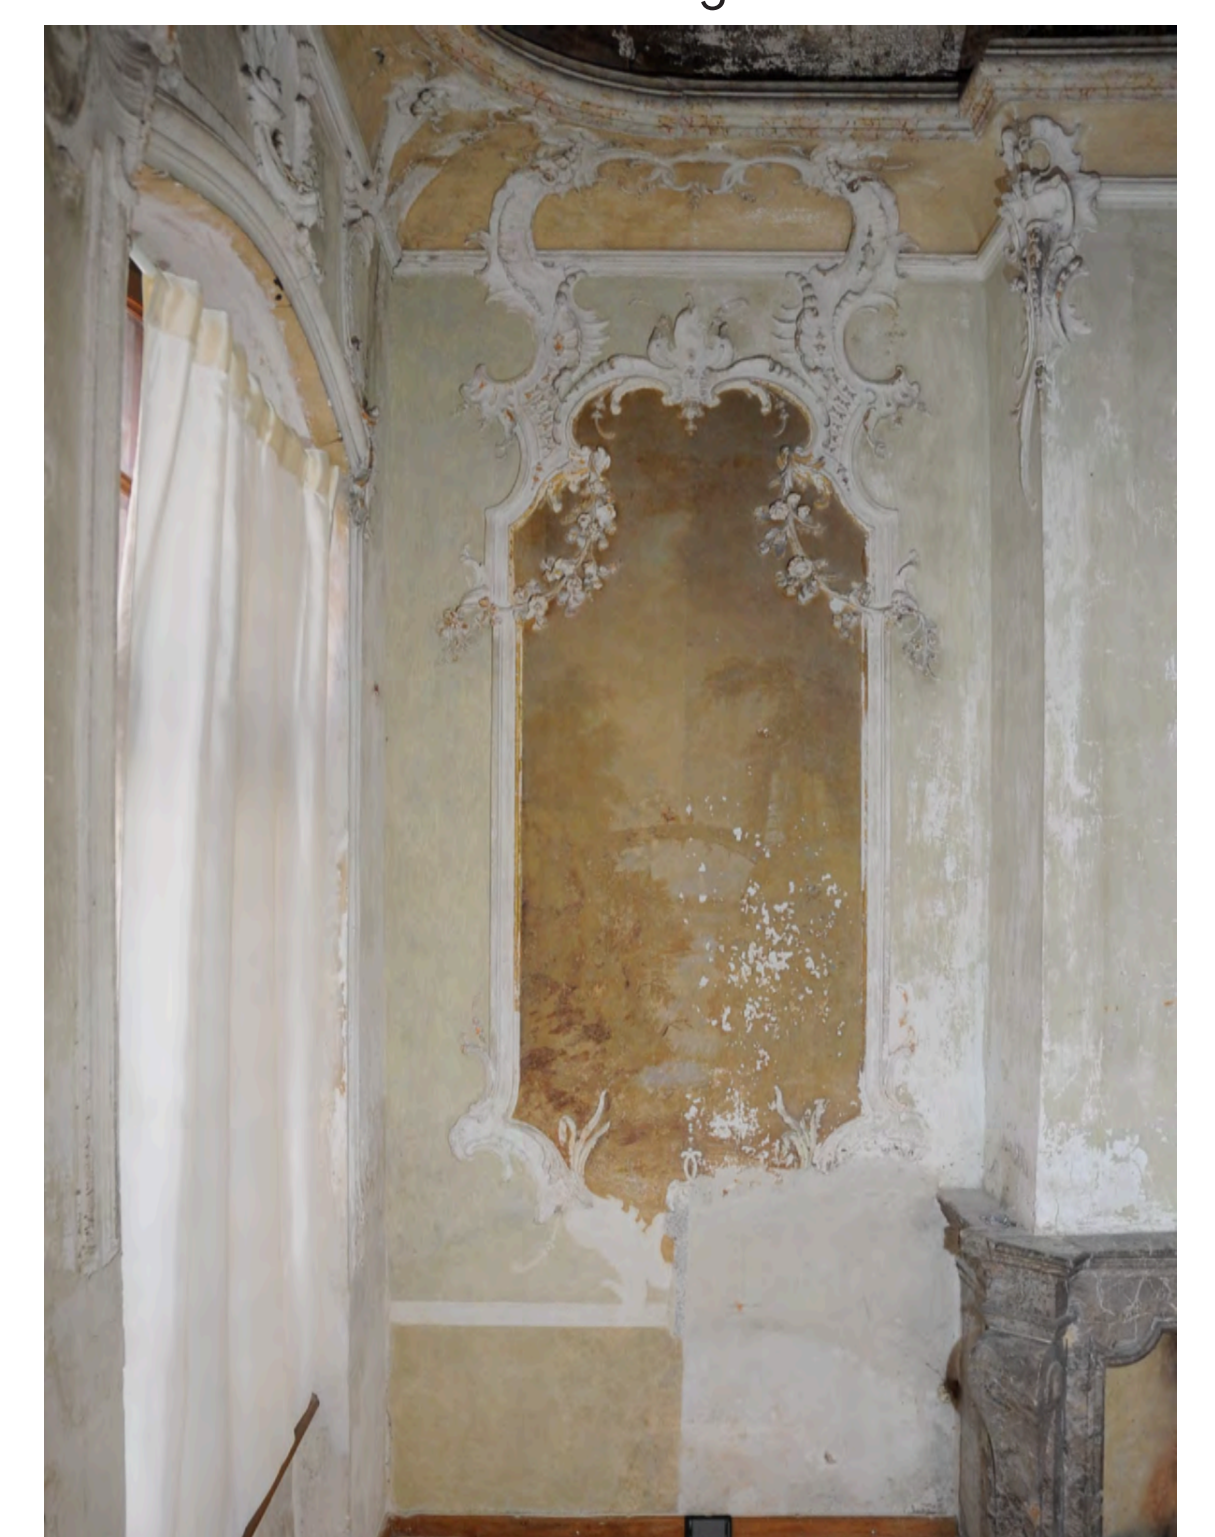
Endzustand der Bearbeiteten Musterfläche der Westwand links

Alle in der Diplomarbeit konzipierten Maßnahmen wurden an der ca. 3 m² großen Musterfläche im Bereich des südwestlichen Wandspiegels der Westwand, vom Sockel bis zum Gesims erprobt und evaluiert. Konzipiert wurden präventive, konservatorische wie auch restauratorische Maßnahmen, wobei letztere einer größeren Diskussionshorizont unterliegt.

Erreicht wurde dies durch eine Pause der noch in Situ vorhandenen Sockel und Stucksituation, die durch die Rahmung der Wandspiegel ihnen ihren Kontext wiedergibt. Durch Schließung der Fehlstellen in den Rücklagen in ihren Lokaltönen schweift der Fokus automatisch auf die verzierenden Elemente der Wandspiegel und des Stucks. Die Kunstfertigkeit der Stuckaturen wird nur konservatorisch behandelt, während die Fehlstellen der Malereien durch Strukturretuschen geschlossen werden.
