Zwei Putzschnittbilder im Raum 045 der HfBK Dresden, Erstellung eines Konservierungs- und Restaurierungskonzeptes mit besonderem Augenmerk auf deren Präsentation

Diplomarbeit **Valentin Bauer**

Fachklasse für **Konservierung und Restaurierung**
von Wandmalerei und Architekturfarbigkeit

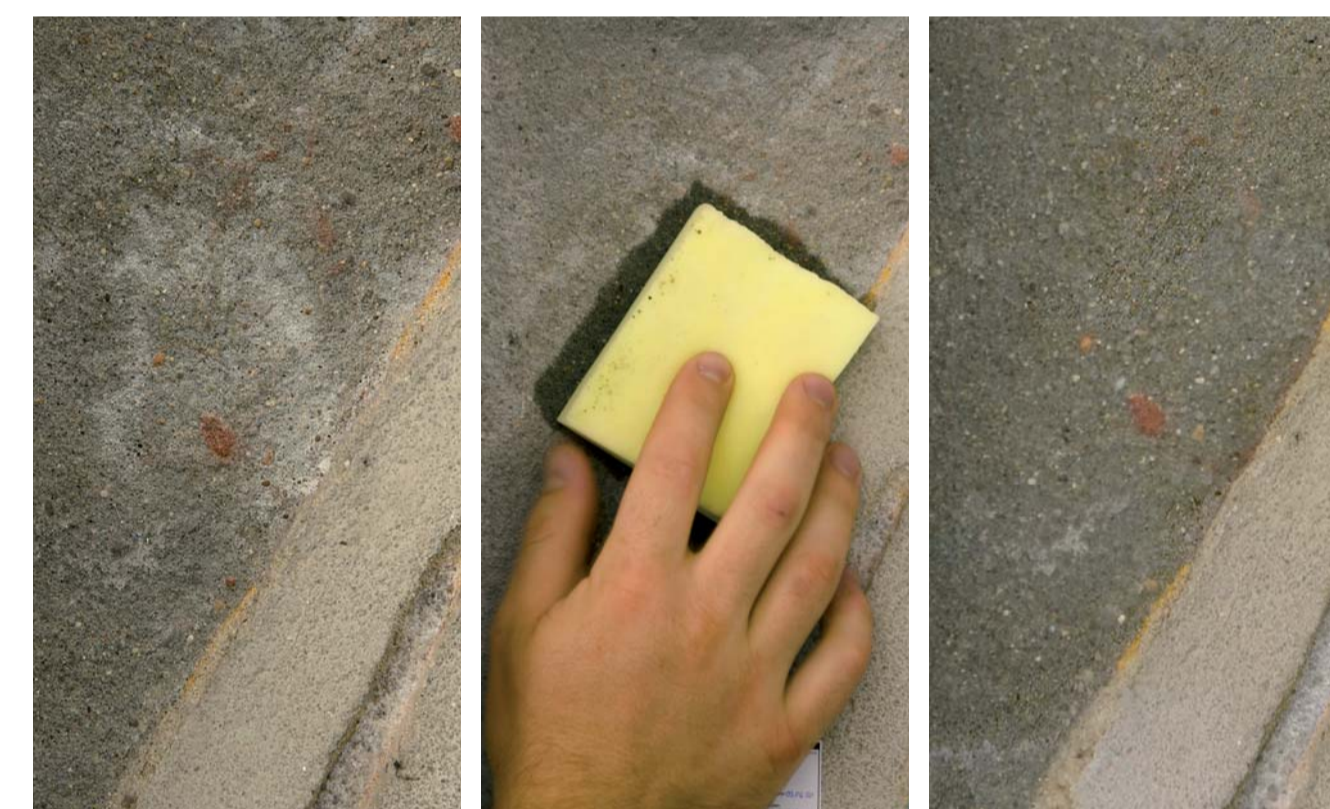
Salzreduzierung mit Saugschwämmen: Durch das kontrollierte Ausdrücken und Loslassen des Schwammes auf der Oberfläche wird die oberste Kornlage des Putzes durchspült und der Salzgehalt reduziert.

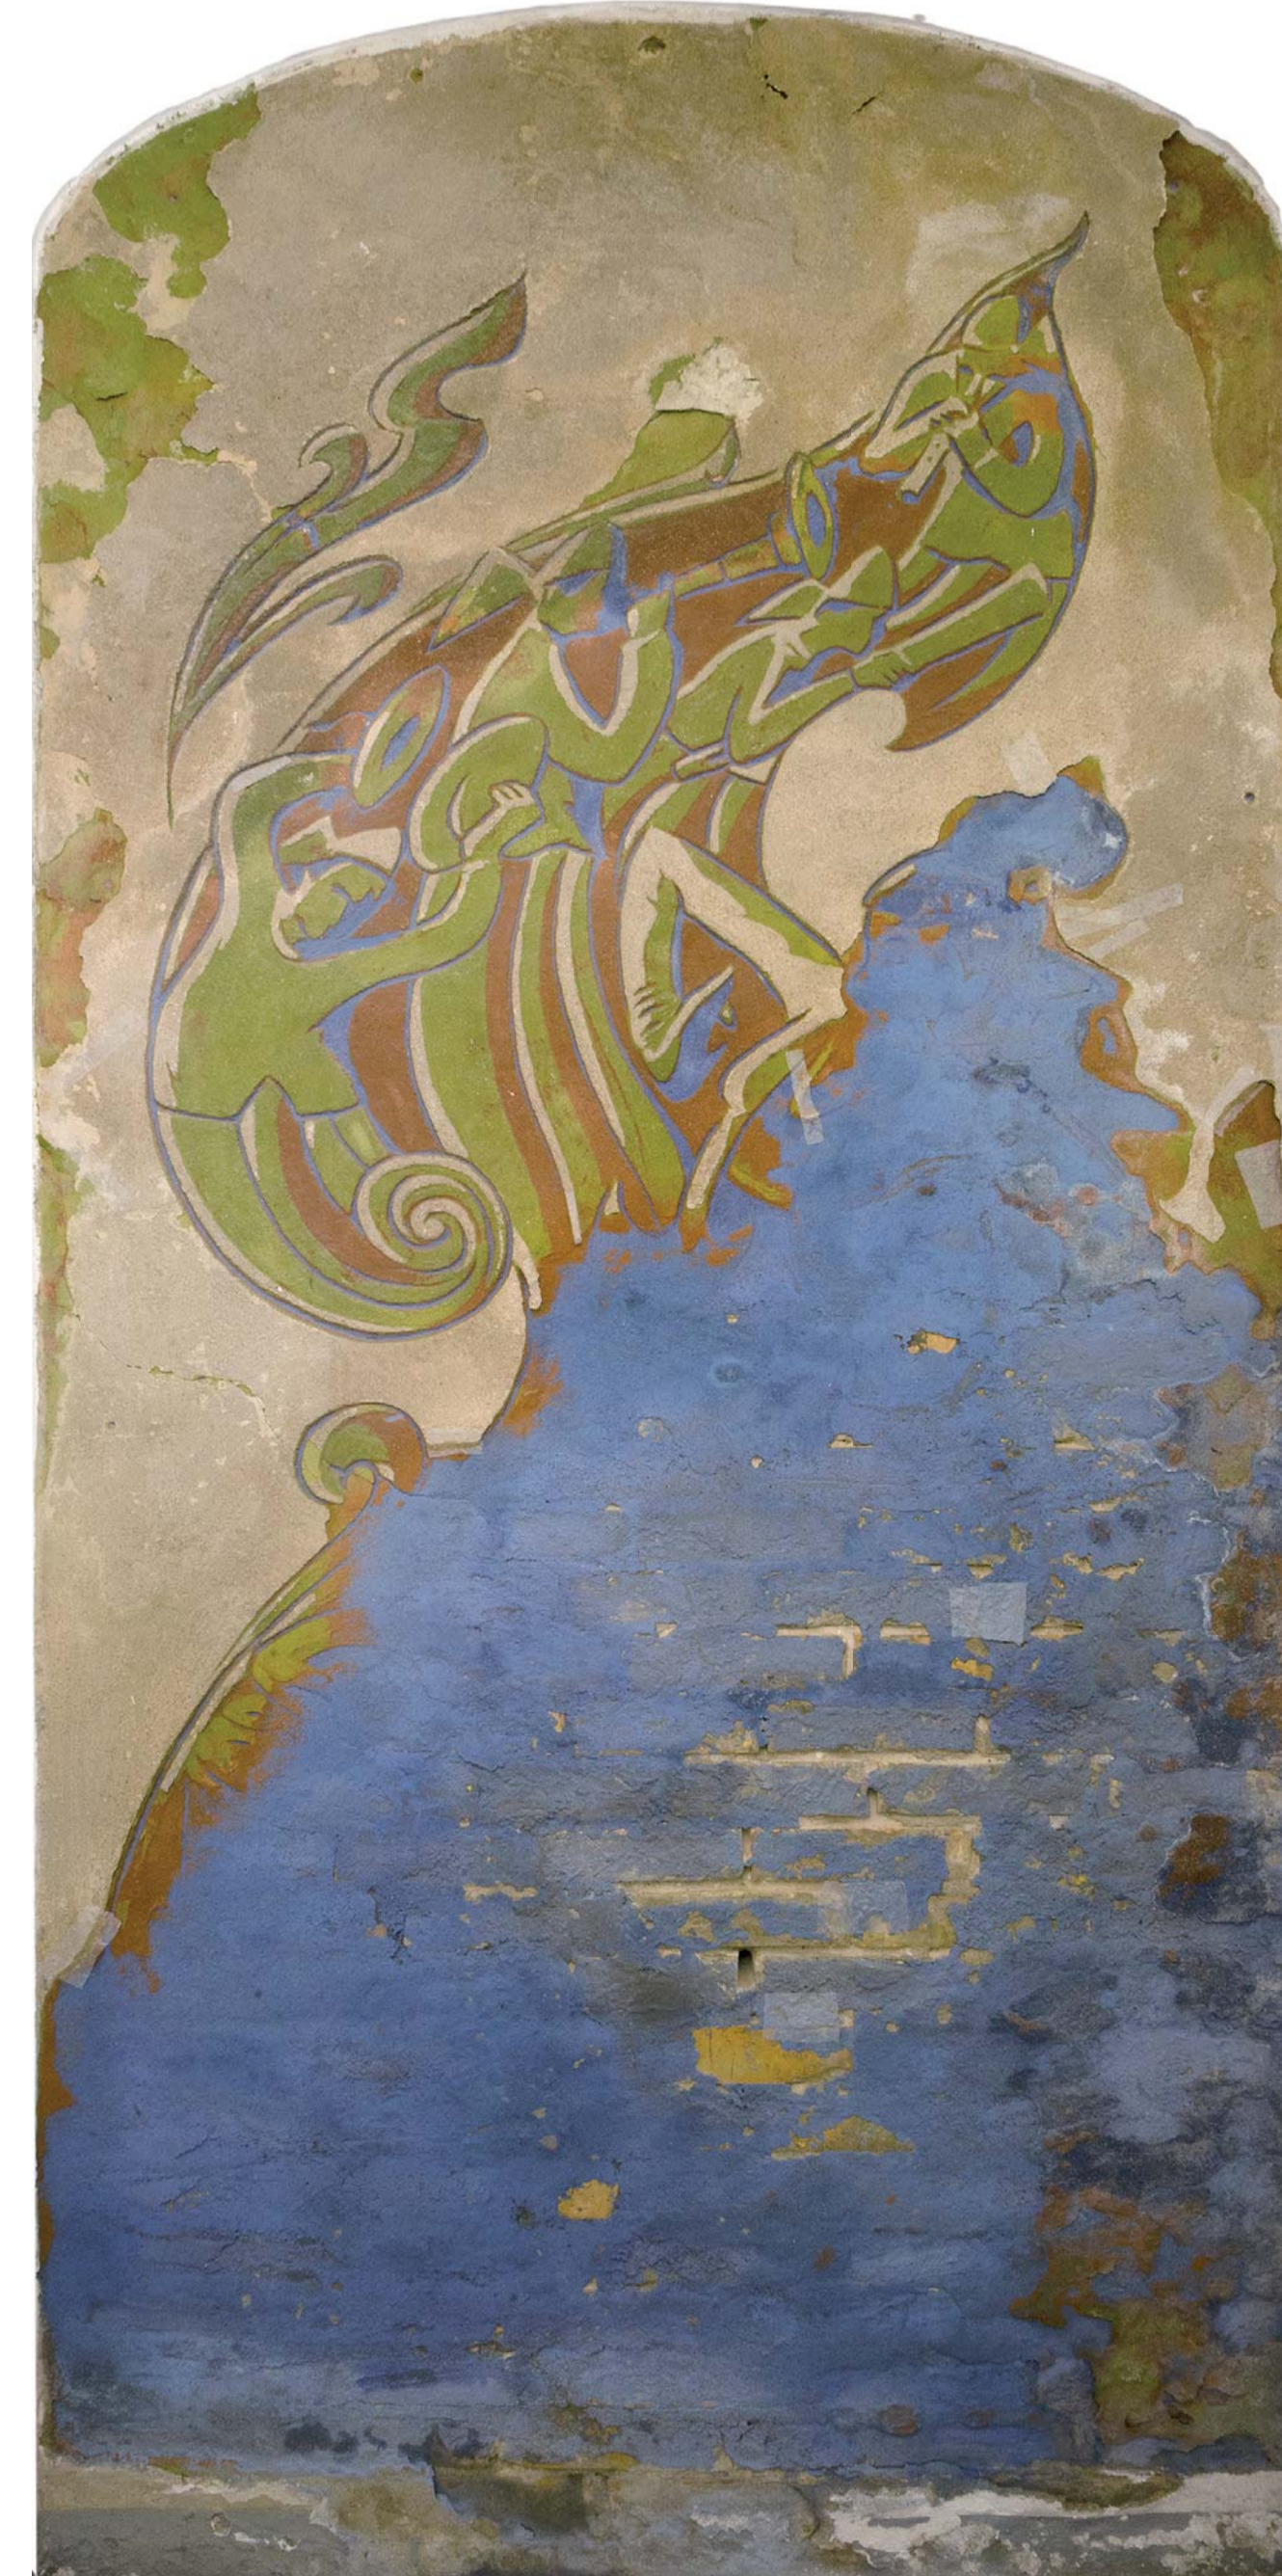
Das Wandbild (1,42 m auf 3,04 m), welches vermutlich dem irakischen Künstler Sami Haki zuzuschreiben ist, zeigt eine leicht abstrahierte Musikkerguppe mit verschiedenen Instrumenten vor dem Hintergrund einer roten Flamme. Die Bildwirkung wird im aktuellen Zustand stark von einer großen blauen Fehlstelle beeinflusst, die beinahe die gesamte untere Bildhälfte ausmacht.

Bei dem rechten Wandbild soll außerdem durch die Ergänzung des Hintergrundes die Erscheinung der oberen Bildhälfte beruhigt und das erhaltene Bildmotiv stärker in den Fokus der Rezipient*innen gerückt werden. Aus restauratorischer Perspektive gibt es jedoch auch Fehlstellen, die aus historischen, ästhetischen aber auch werk- und materialtechnischen Gründen nicht in den Bestand integriert werden können. So betont Cesare Brandi: »Wir müssen mit unserem Verhalten gegenüber dem Kunstwerk auf [...] [desen] Geschichtlichkeit eingehen, und dabei auch berücksichtigen, dass sich das Werk unvollständig oder fragmentarisch darstellen könnte.« [9]

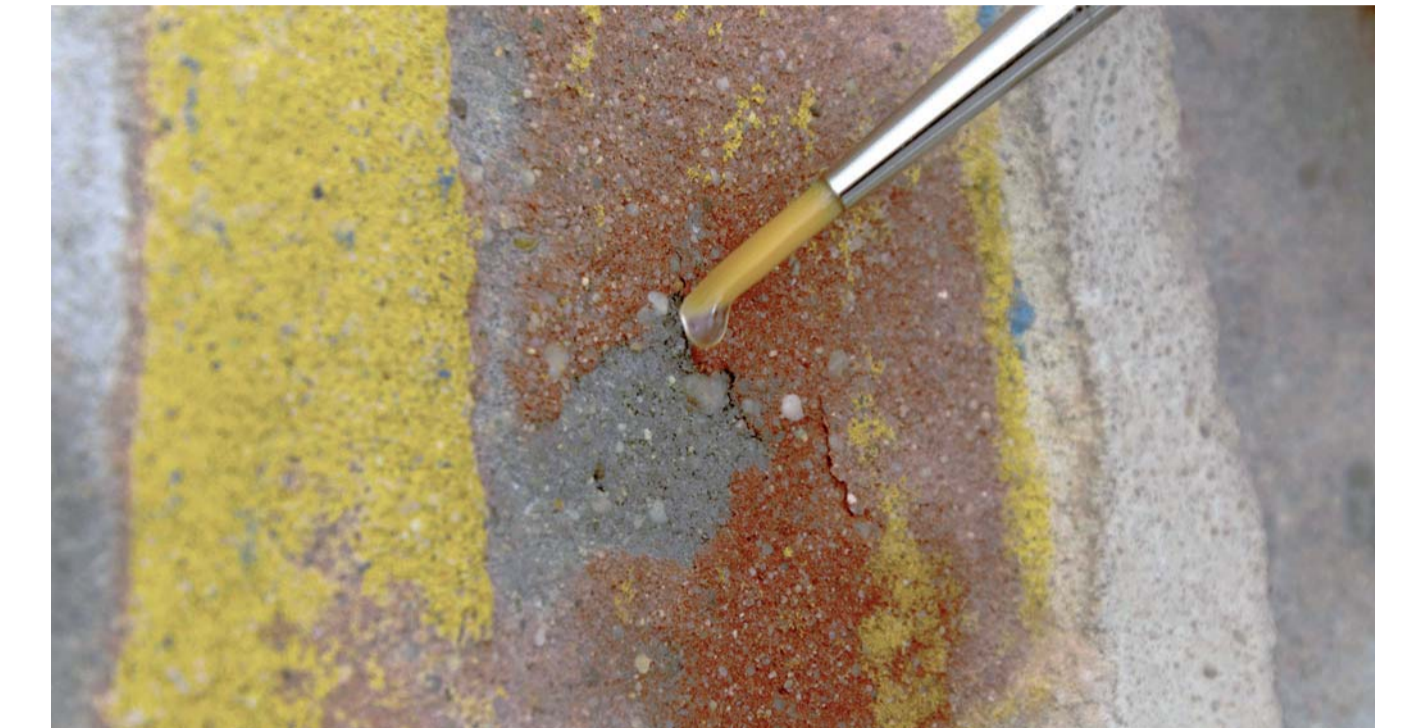
Kontrollierter Eintrag des Festigungsmittels mit einem Pinsel. Je nach Anforderungen standen folgende Lösungen zur Wahl: Tylose® MH 300 0,5 vgggg% in Wasser und Ethanol (1:1) oder Ludox® PX 30 0,2% in Wasser.
