Erstellung eines Konservierungs- und Restaurierungskonzeptes zu den Vorhangmalerei- und Festongestaltungen einer Stube des Bürgerhauses Fleischmarkt 1 in Torgau

Diplomarbeit **Natalie Daßler**
Fachklasse für **Konservierung und Restaurierung**
von **Wandmalerei und Architekturfarbigkeit**
Betreuer **Prof. Mag. Dr. Markus Santner**
Dipl.-Rest. Mechthild Noll-Minor
Auftraggeber **Ute Schermbach**
Geralf Pochop

Die »Gemüwestube«

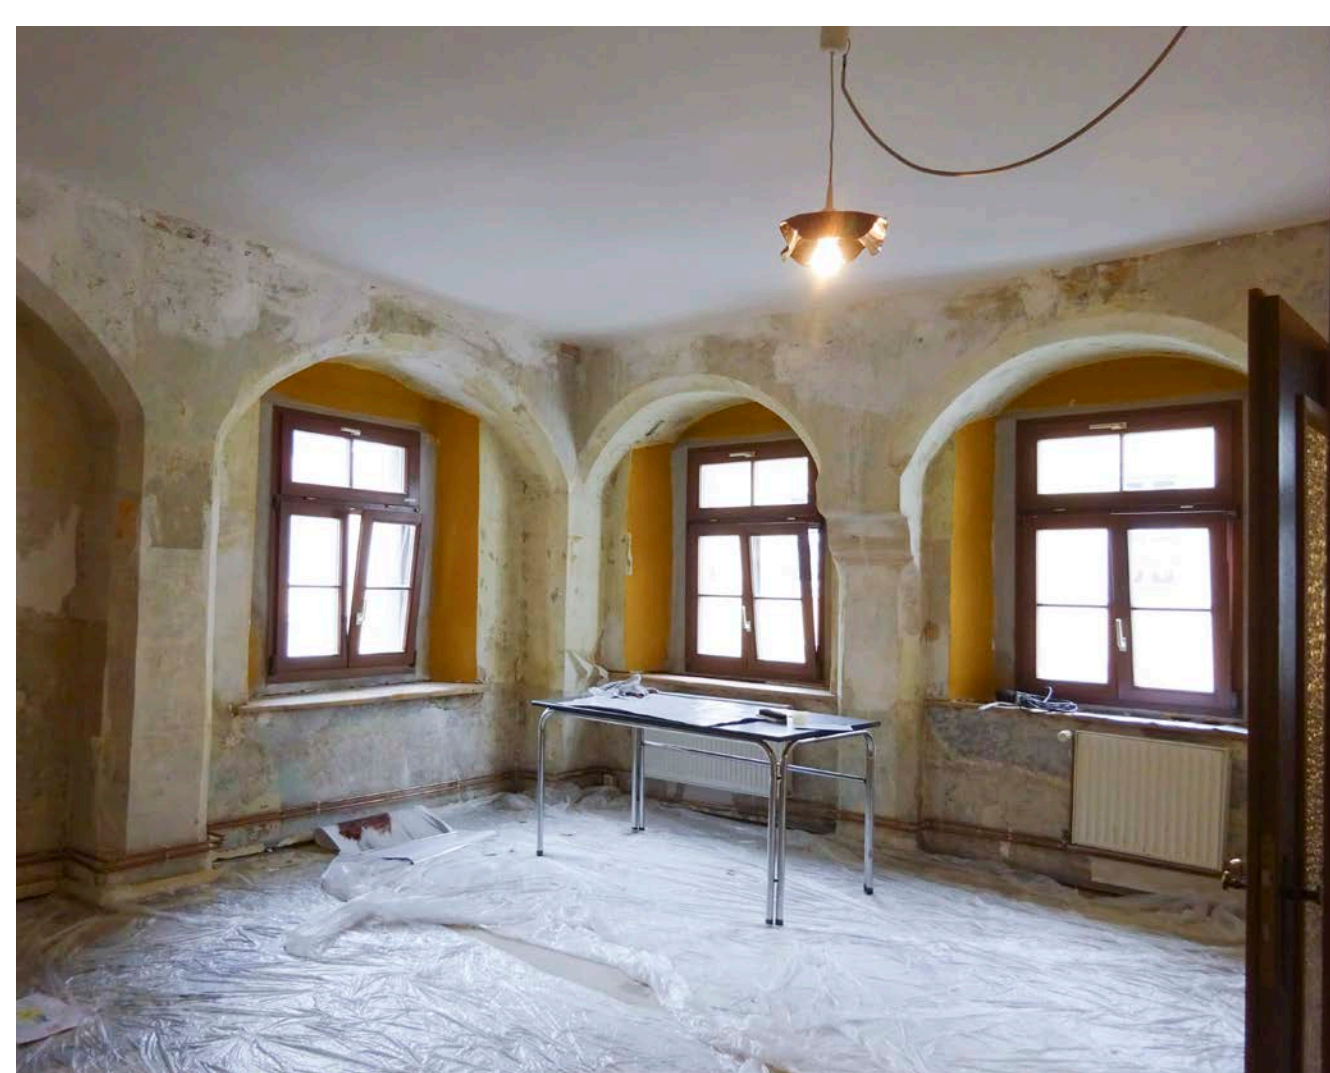
Die straßenseitigen Stube im 2. Obergeschoss mit Blick auf die Ost- und Südwestwand

Die Stube verfügt über eine fünfeckige Grundfläche mit zwei Außenwänden in Ost- und Südrichtung sowie drei Innenwänden in westlicher, nordwestlicher und nördlicher Richtung. Die Außenwände sind architektonisch durch jeweils zwei Entlastungsbögen mit breiten Bogenfasen gegliedert. An der Südwestwand ist der Bogenmittelpfeiler durch eine Schmuckkonsole betont. Die östliche Hälfte der nördlichen Innenwand sowie beide Außenwände tragen geglättete und mehrfach gefasste Putzmörtel. Die übrigen Wandflächen sind seit einer Sanierung mit Gipskartonplatten überdeckt.

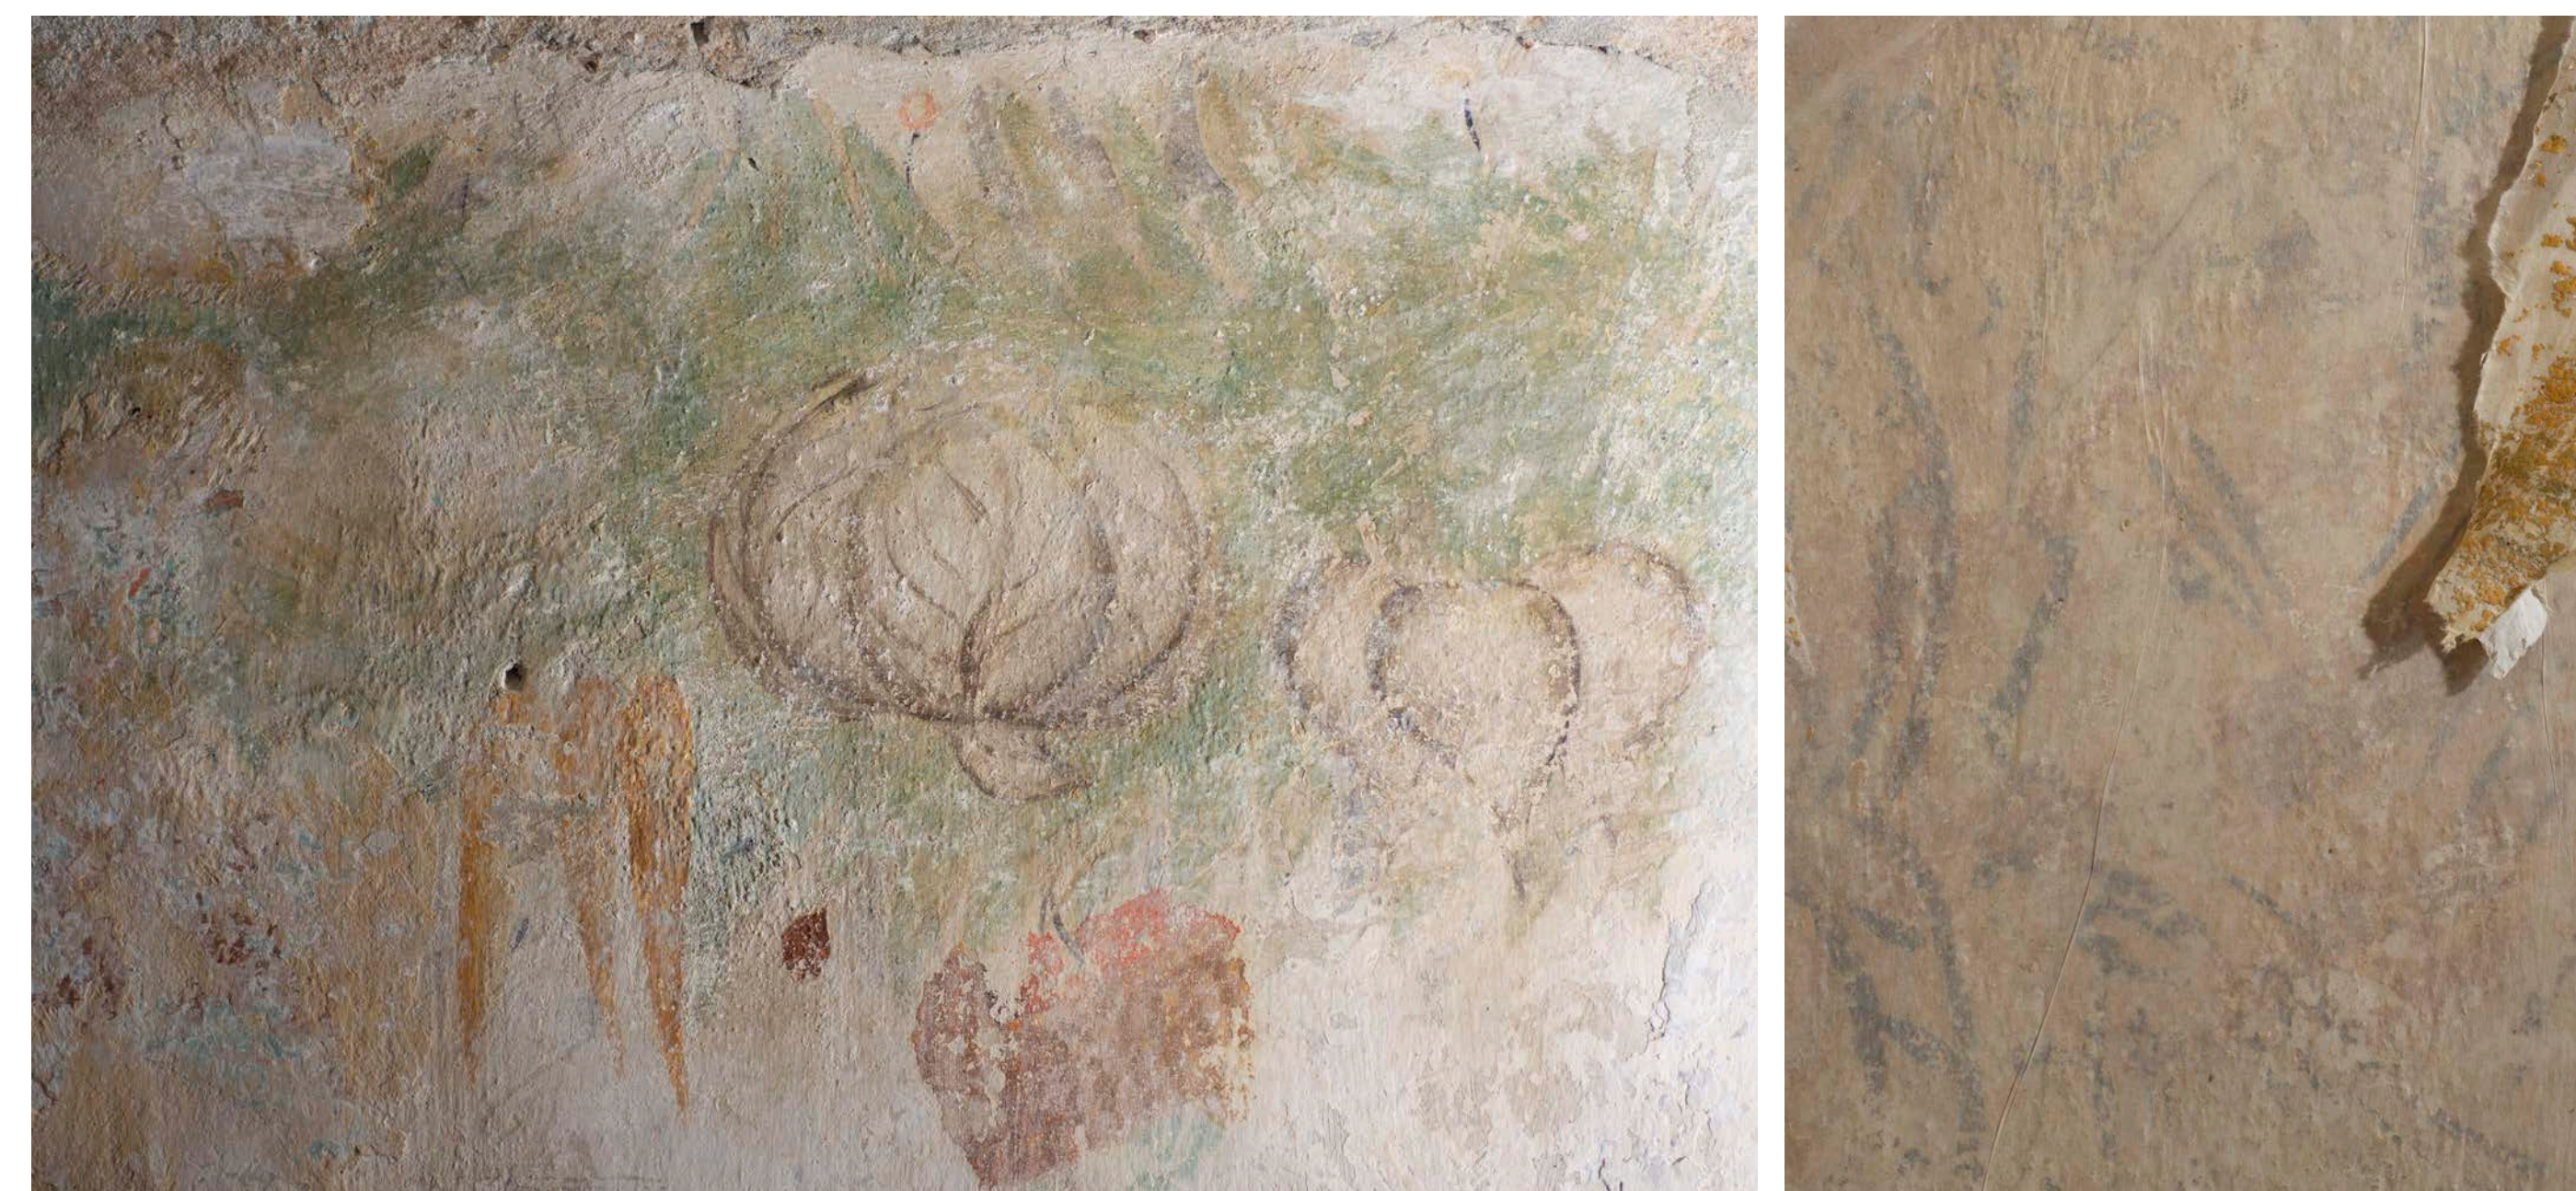
(1) Den oberen Wandabschluss bildet eine ca. 0,50 m breite Festongestaltung ab ca. 2,20 m Höhe. Die mit buschigem Blattwerk gemalten Festons sind geschmückt mit verschiedenen Frucht- und Gemüseemotiven. Hierzu zählen lebensgroße Darstellungen von Kürbis, Karotten, Kohlkopf, Rüben, Kirschen, Äpfel, Trauben und Birnen. Die seitlichen Festonenden sind geschmückt mit gewundenen, orange-farbenen Bändern.

(3) Am Gesims aufgehängte schwarze Ösen tragen ein viel-farbiges Vorhangtuch. Es erstreckt sich über die untere Wandzone in der Höhe von ca. 0,30 m bis 1,40 m. An dem Saum des hellgelben Tuchs schließen sich grüne Webkanten am oberen und unteren Ende an. Die textile Struktur ist kürzelhaft mit Wellenlinien dargestellt. Der Hauptteil des Tuchs wird über eine rote und rotbraune Faltenwurfzeichnung sowie eine aufgesetzte schwarze Binnenzeichnung geprägt. In diese Zeichnung integriert finden sich neben gemalten Posamenten, vegetabile Motive sowie karikaturistische Gesichterdarstellungen.

Festongestaltung im Friesbereich der Nordwand mit Gemüseemotiven, von links nach rechts: Kürbis (?), Karottenbündel, Kohlkopf, Rüben- oder Rettichbündel

In die Vorhangmalerei der Ostwand integrierte karikaturistische Gesichterdarstellung

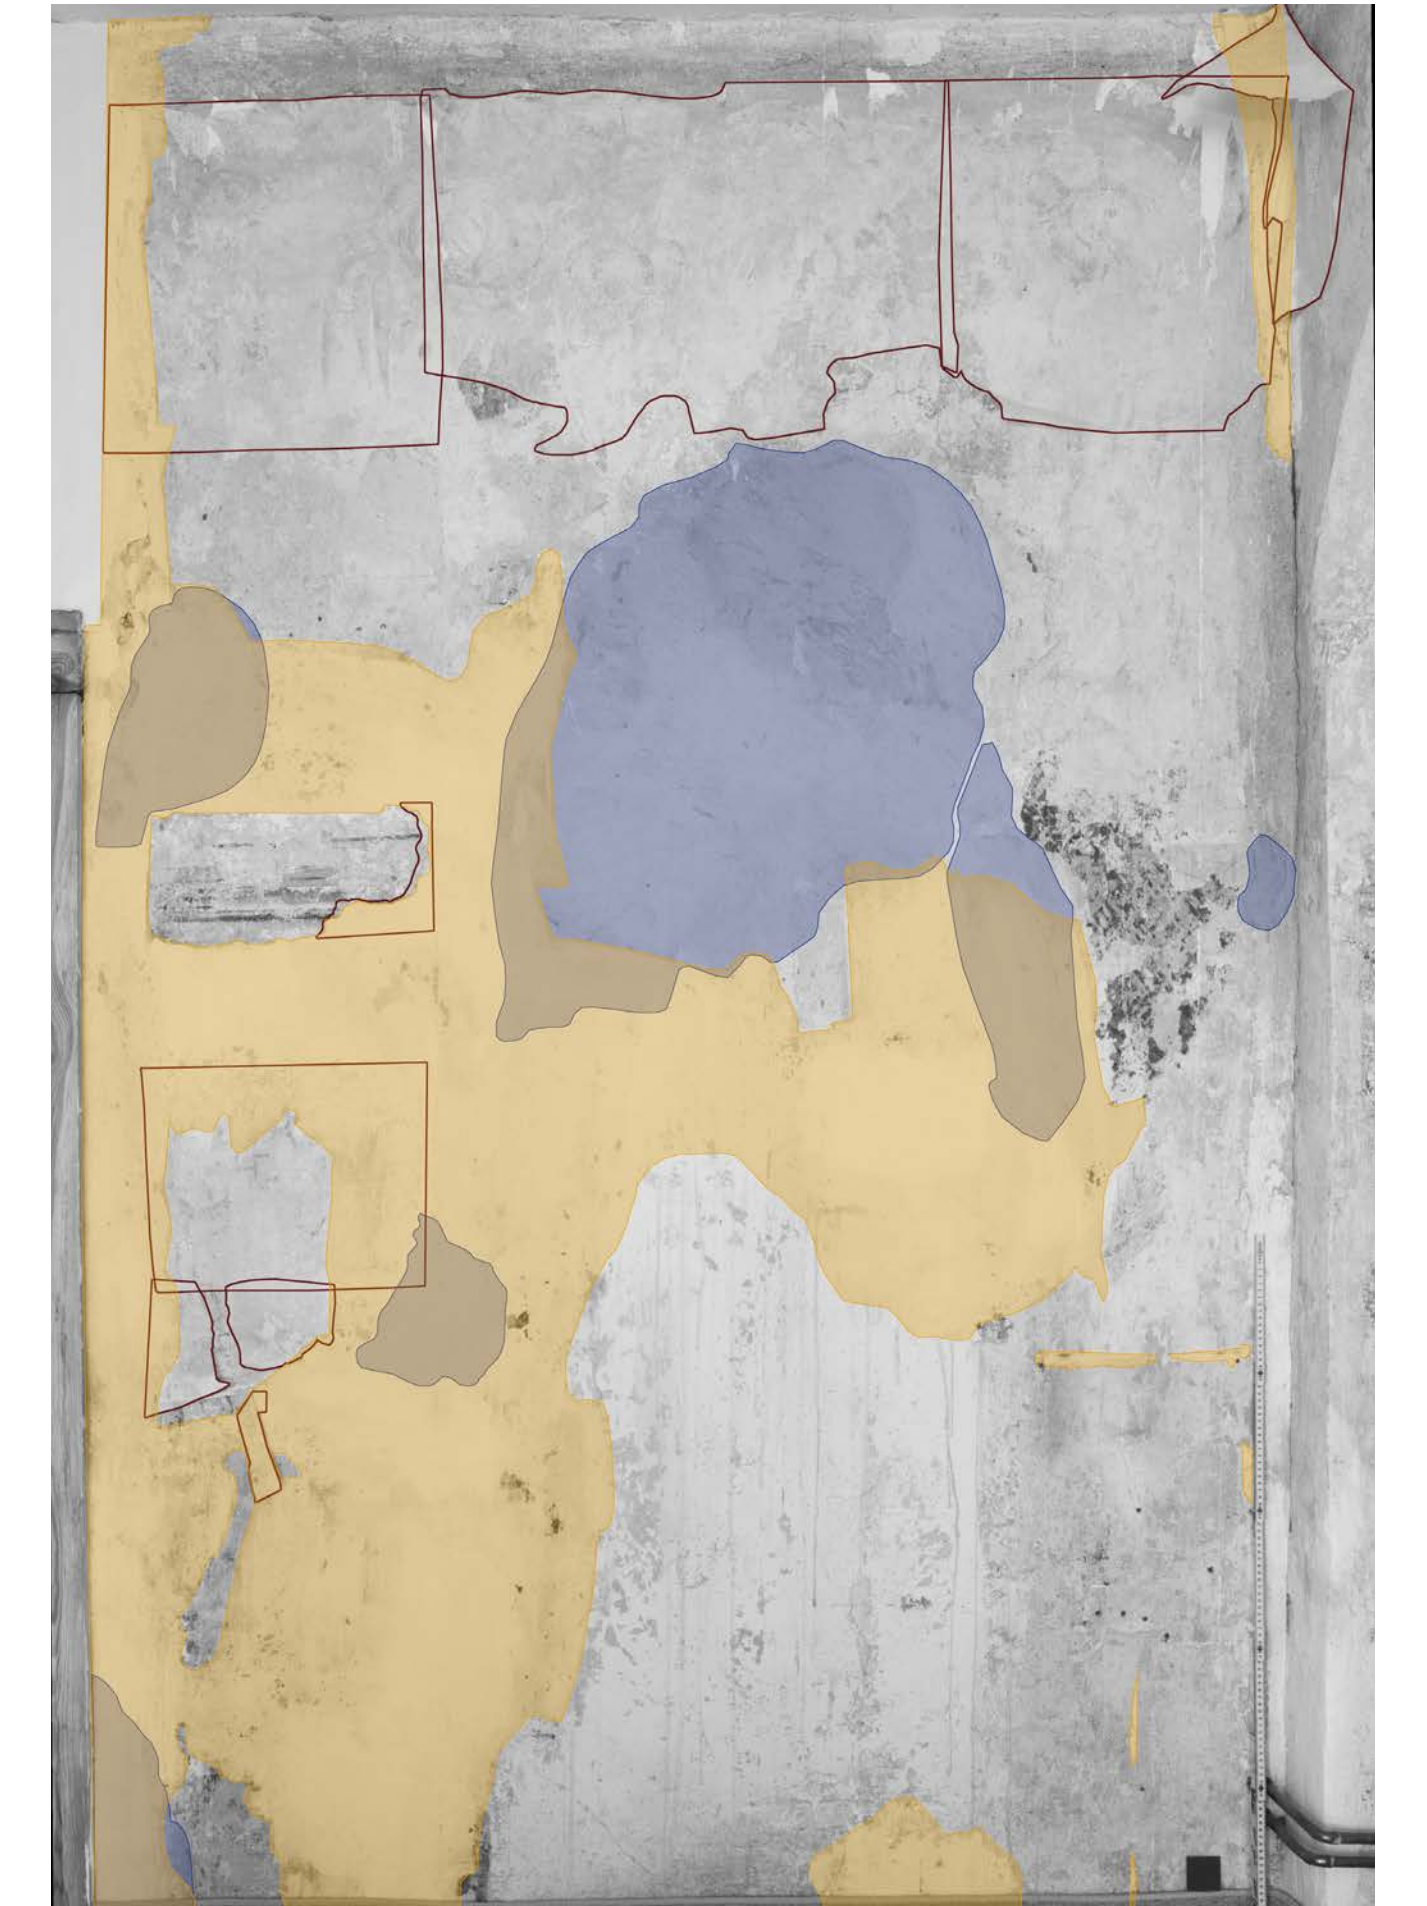
Bestandskartierung junger Substanzauflagerungen ab 1991, Nordwand (rot: Japanpapierkaschierung von 1993, blau: zementgebundene Putzmörtelergänzung, gelb: Gipskittmasse)

- Randsicherung loser Putzflächen über mineralische Anböschungen, Putzmörtelergänzungen
- Reapplikation abgängiger Kaschierungsbögen mit Fassungsauflagen an der Ostwand (Tylose® MH 300, Hausenblasenleim)
- Reduktion von Substanzauflagerungen auf den Kaschierungsbögen (Gipskittmasse, zementgebundener Ergänzungsmörtel, Tapetenfragmente)
- Abnahme loser Kaschierungsbögen ohne Fassungsauflagen an der Nordwand (destilliertes Wasser + Ethanol)
- adhäsive und kohäsive Malschichtschollenfestigung (Tylose® MH 300)

Weiterhin wurden die mikrobiellen Substanzauflagerungen im Bereich der Fenster reduziert und mit der Reduktion, den ästhetischen Gesamteindruck störenden, Putzmörtelergänzungen an der Nordwand begonnen. Die Ausführung weiterführender Maßnahmen war aufgrund der festgestellten Kontamination und der angestrebten Vermeidung einer Staubfreisetzung nicht möglich.
