# Die Fürstenloge in der Hofkirche von Schloss Friedenstein als Zeugnis barocken Herrschaftsverständnisses – Untersuchung und Maßnahmenkonzept

Diplomarbeit **Annemarie Grimm**  
**Fachklasse für Konservierung und Restaurierung von Wandmalerei und Architekturfarbigkeit**  
Betreuer **Prof. Mag. Dr. Markus Santner**  
**Prof. Dr. Christoph Herm**  
Auftraggeber **Stiftung Thüringer Schlösser und Gärten**

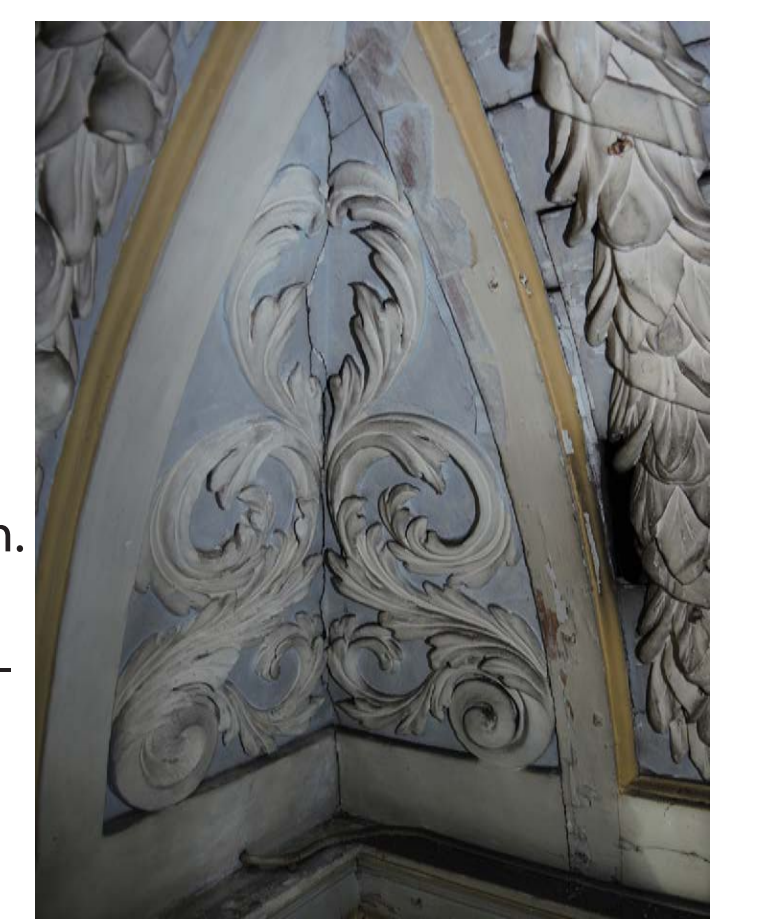
Akanthusranken Nord-Ost-Ecke vor der Reinigung (rechts) und nach der Reinigung (links)

**Konservierung und Restaurierung**  
Das Hauptaugenmerk der Bearbeitung lag auf der Erhaltung des gewachsenen Zustands und dessen nachhaltiger Sicherung.  
Dafür musste zunächst die Reigung der Decke in Angriff genommen werden. In stabilen Bereichen konnte dies mittels Staubpinseln, Handblasbalgen sowie weichen Radierschwämmen erfolgen. Die stark geschädigten Malerei- und Stuckfassungen mussten demgegenüber zeitgleich mit der Festigung feucht gereinigt werden. Aufgrund der starken Feuchteempfindlichkeit der Stuckfassung bot sich das Vornetzen der zu bearbeitenden Stellen mit Shellsol T im Sprühverfahren an. Dadurch wurde eine Trocknungsverzögerung erreicht, die zur Verhinderung der Schwebstoffbildung führte. Darauf folgte die Festigung mit 1%iger Tylose im Pinselauftrag über Japanpapier. Durch das Andrücken mit Hostaphan-Stempeln war das Zurücklegen absteher Fassungsschollen möglich. Um an, gegenüber Schwebstoffbildung besonders exponierten Bereichen selbige zu vermeiden, wurden teilweise Zellstoffkompressen aus Haushaltspapier aufgelegt, welche die Trocknung zusätzlich verlangsamt und ausgeschwemmtes Material aufnehmen. Wo keine Komresse eingesetzt werden musste, erfolgte die Schmutzabnahme mit nebelfeuchten Watterollern.

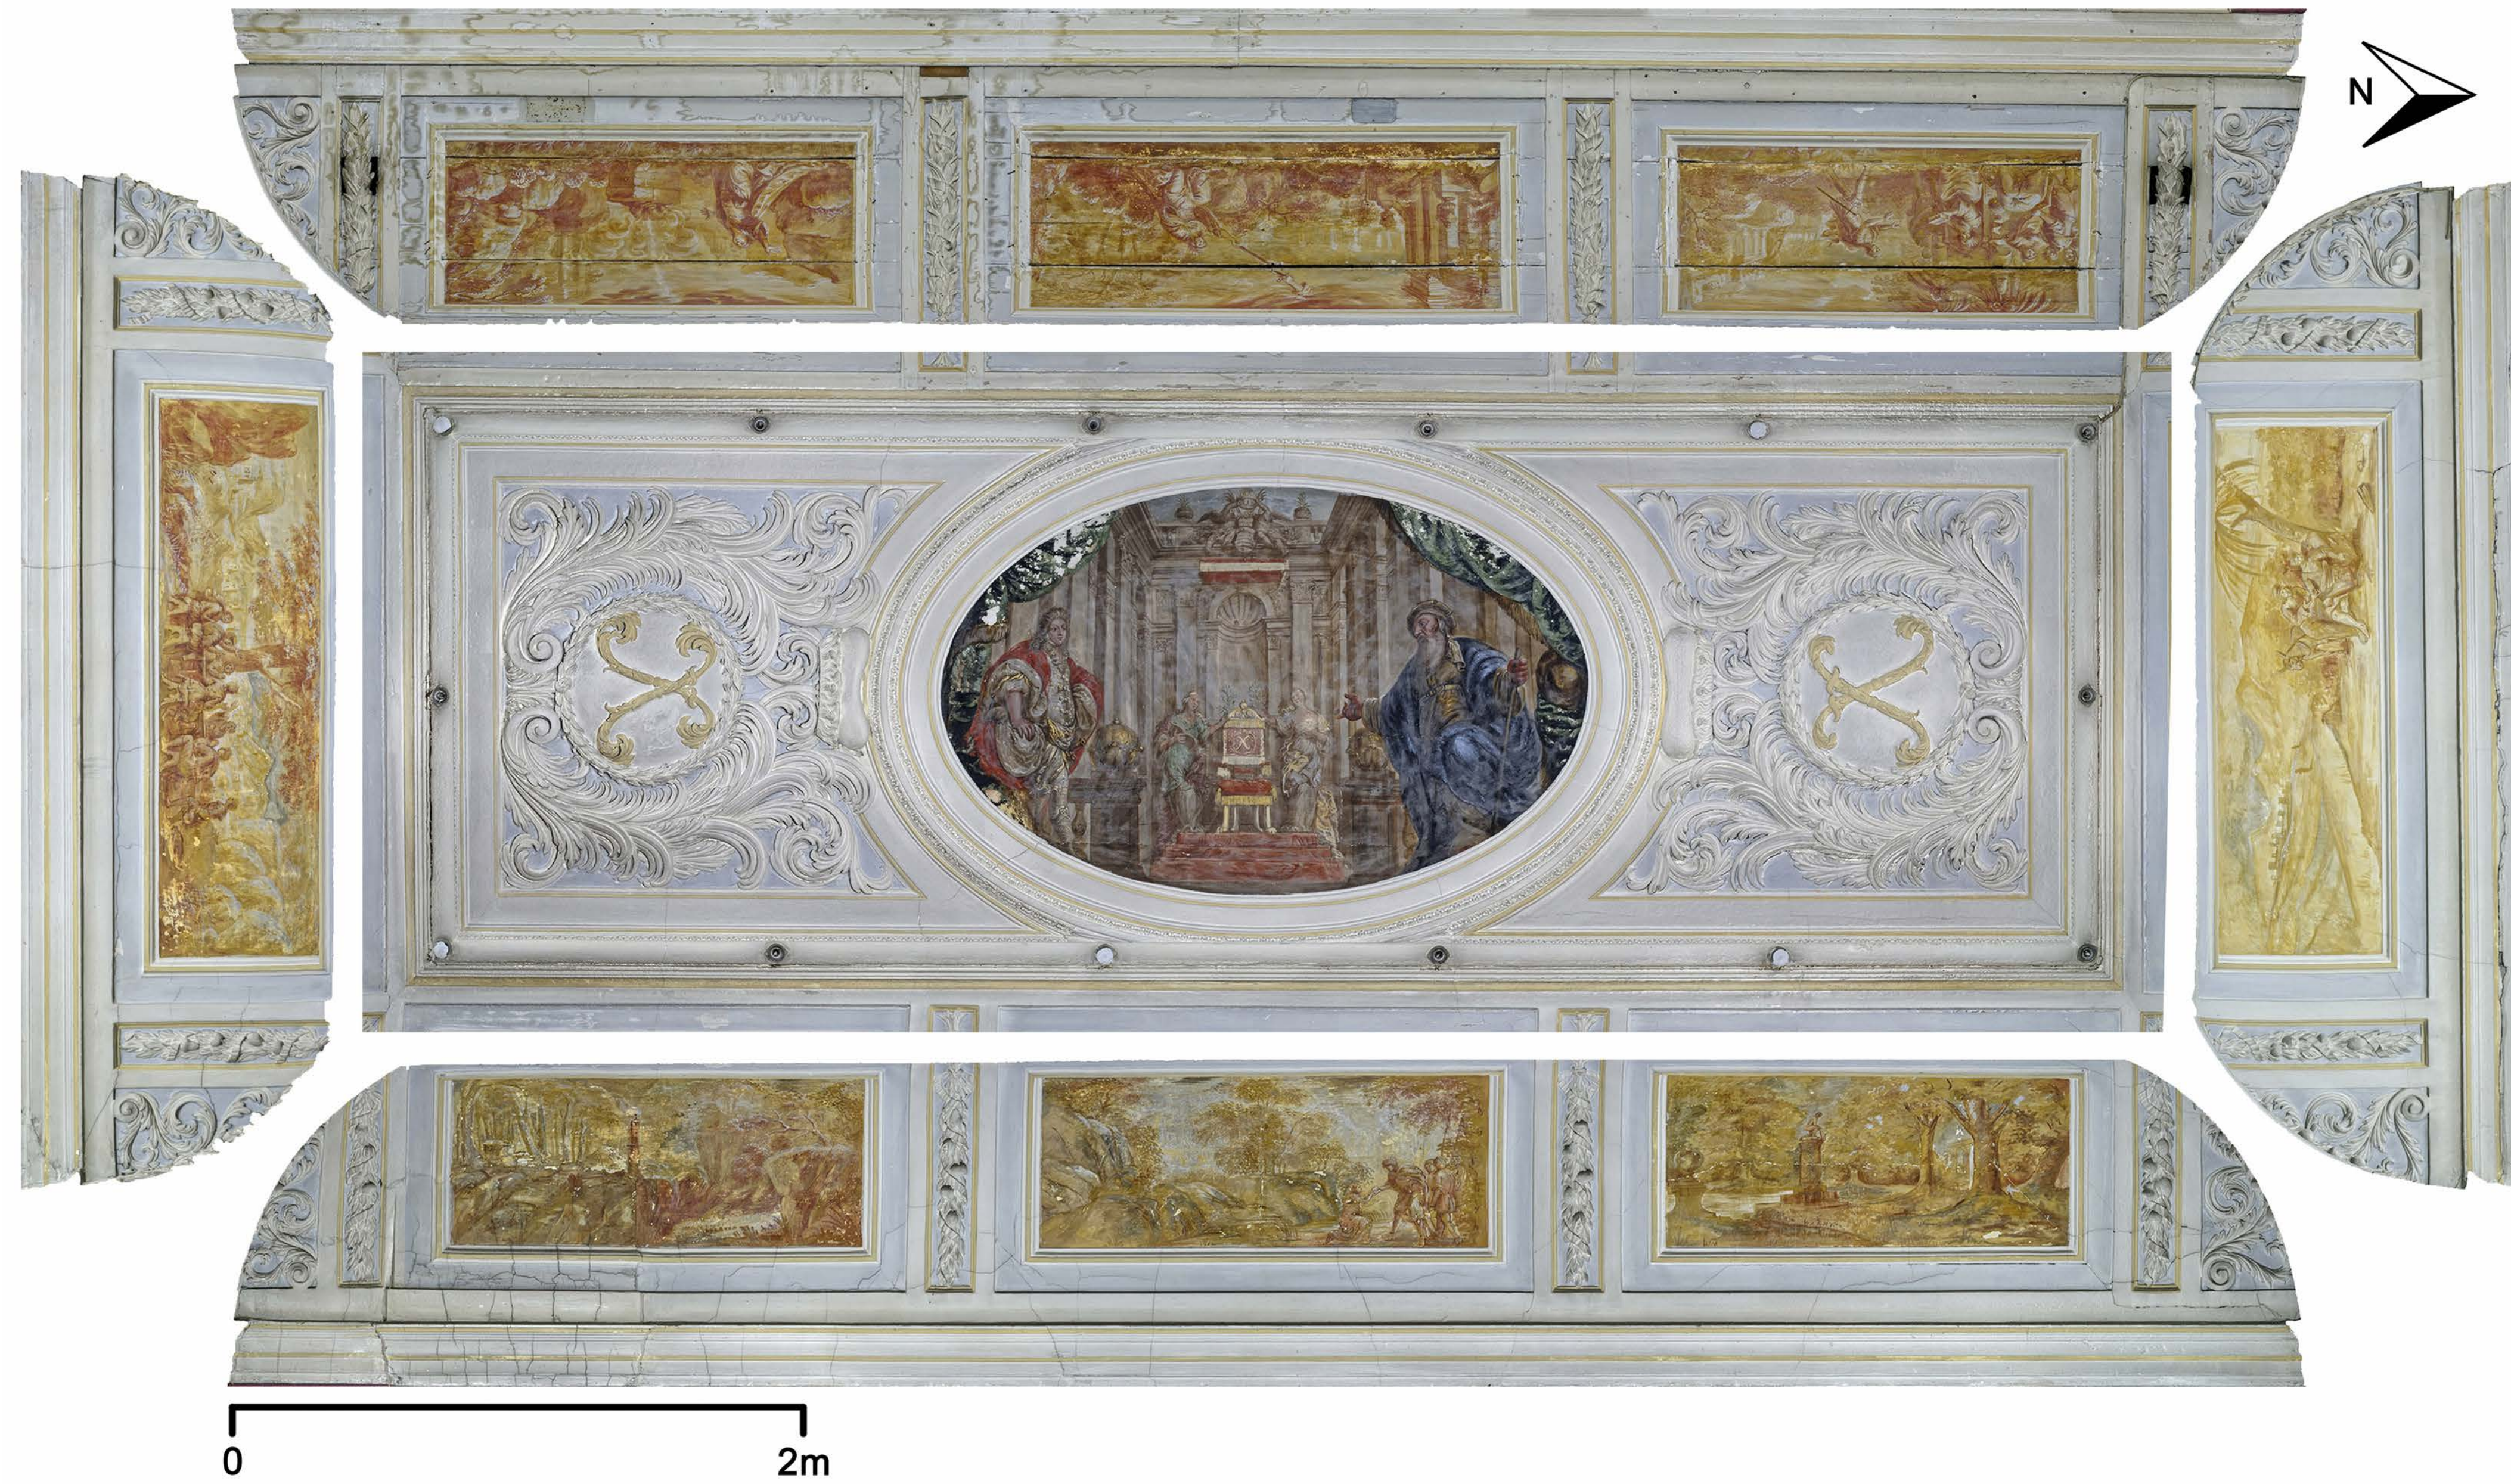
Gewölbabwicklung gesamt Vorzustand (Einzelbilder © A. Kühn 2020)

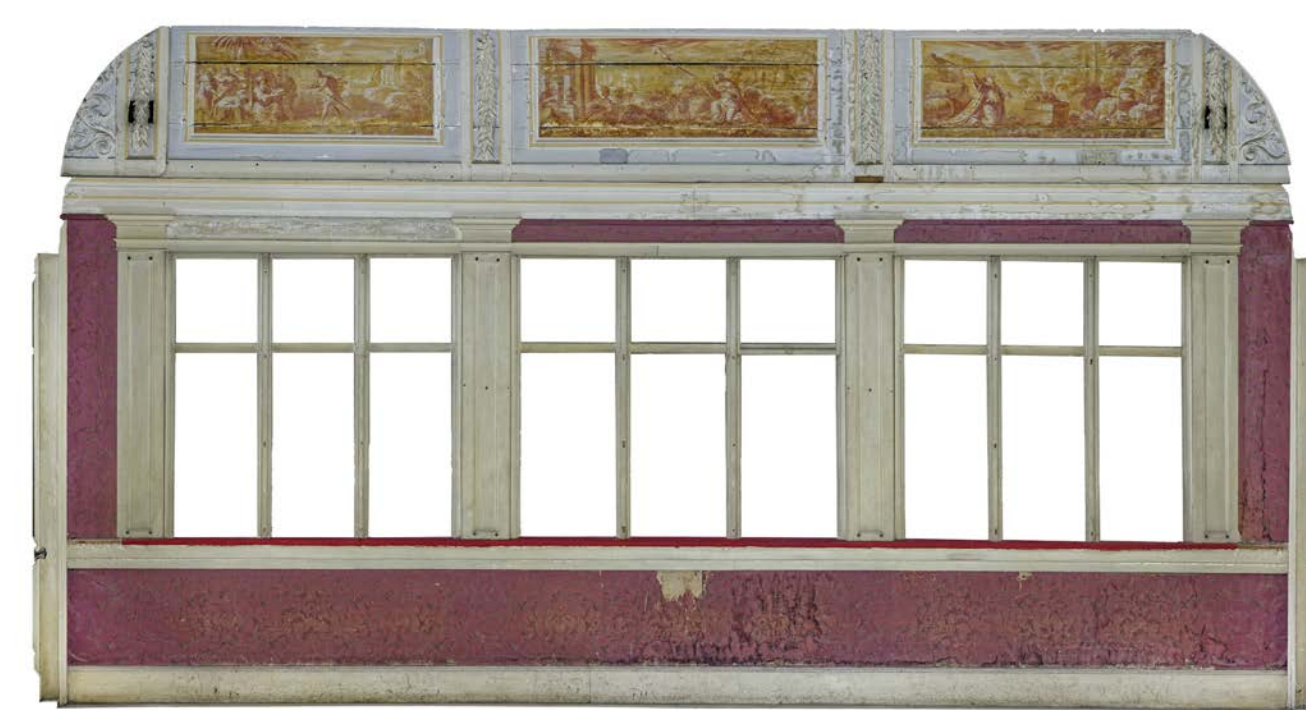
Gesamtaufnahme Ostwand mit Vertikalschiebefenstern (© A. Kühn 2020)

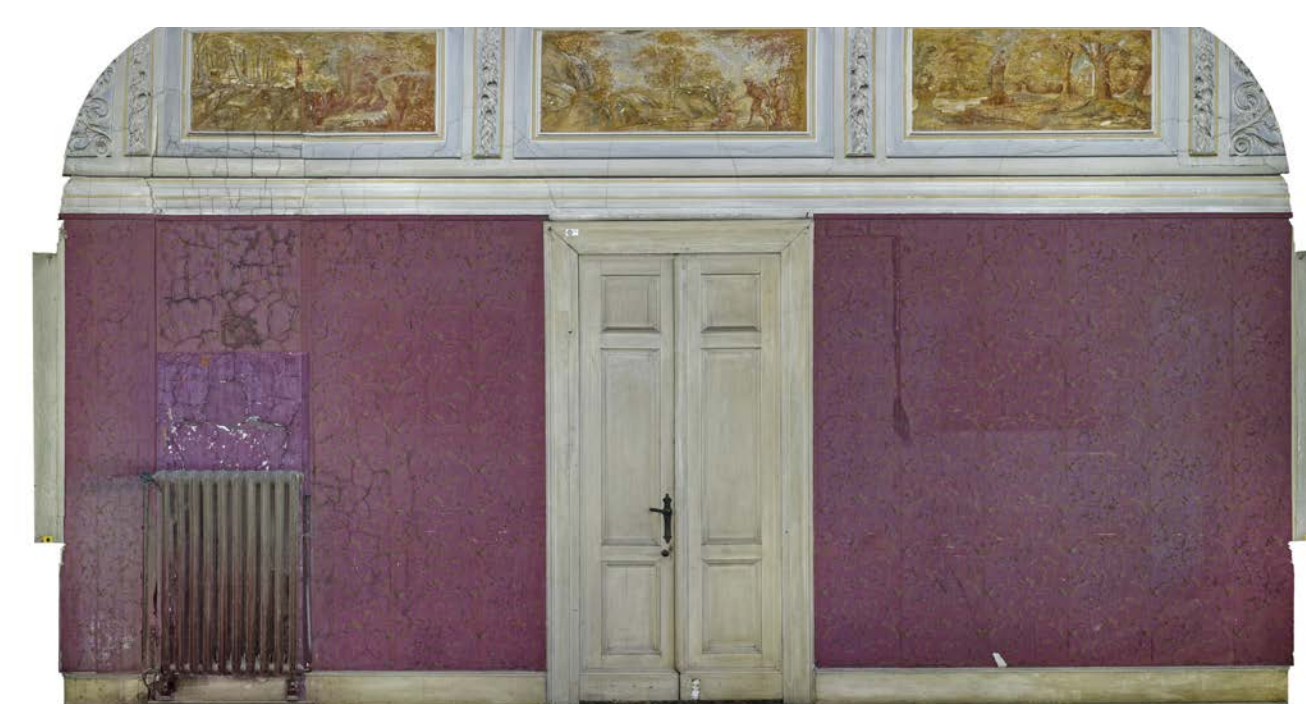
Gesamtaufnahme Westwand mit Füllungstür und Rippenheizkörper (© A. Kühn 2020)

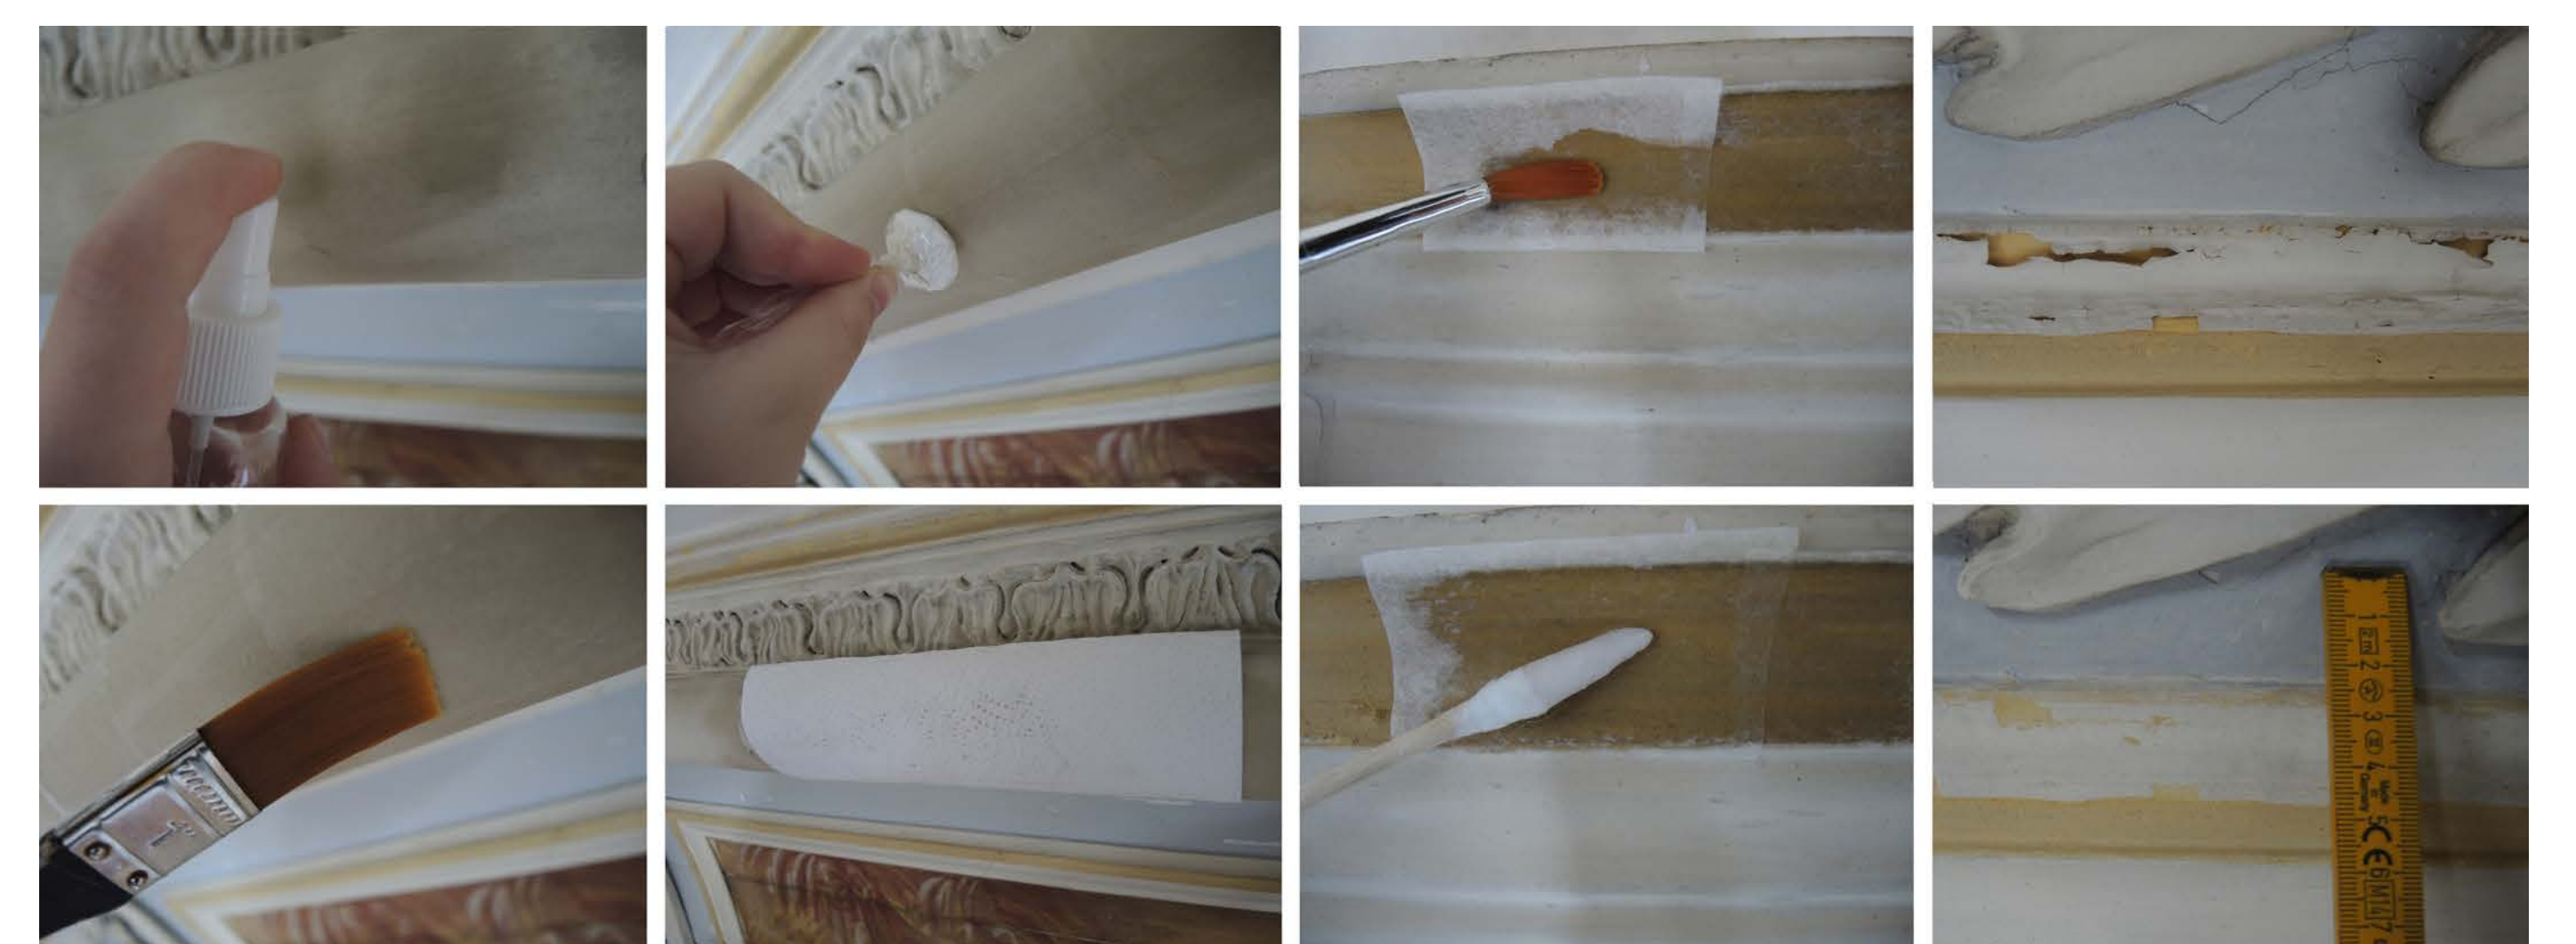
Vorgehen bei Festigung der Stuckfassung: Vornetzen, Japanpapierkaschierung und Festigung mit Pinsel, Andrücken, Kompressenbehandlung (von links oben nach rechts unten)

Ohne Komresse folgte auf Japanpapier und Festigung, Reinigung und Andrücken mit Watteroller, im Vorzustand absteher Fassung konnte wieder angebonden werden (von links oben nach rechts unten)

Das Festigungsergebnis konnte anschließend mit einer modifizierten Variante des Klebebandversuchs (auch Peeling-Test genannt) verifiziert werden. Vor und nach der Festigung auf repräsentativen, unauffälligen Stuckflächen platzierte Klebestreifen wurden mittels digitaler Bildbearbeitung hinsichtlich des abgenommenen Materials untersucht und verglichen. Dadurch konnte eine Steigerung der Festigkeit nach der Behandlung um durchschnittlich 40% festgestellt werden.
