Die römische Wandmalerei im Ambiente n. 40 der Villa Arianna in Stabiae – Der Umgang mit Altrestaurierungen

Das Ambiente n. 40

Diplomarbeit Simon Elio Leitner

Fachklasse für Konservierung und Restaurierung Wandmalerei und Architekturoberfläche

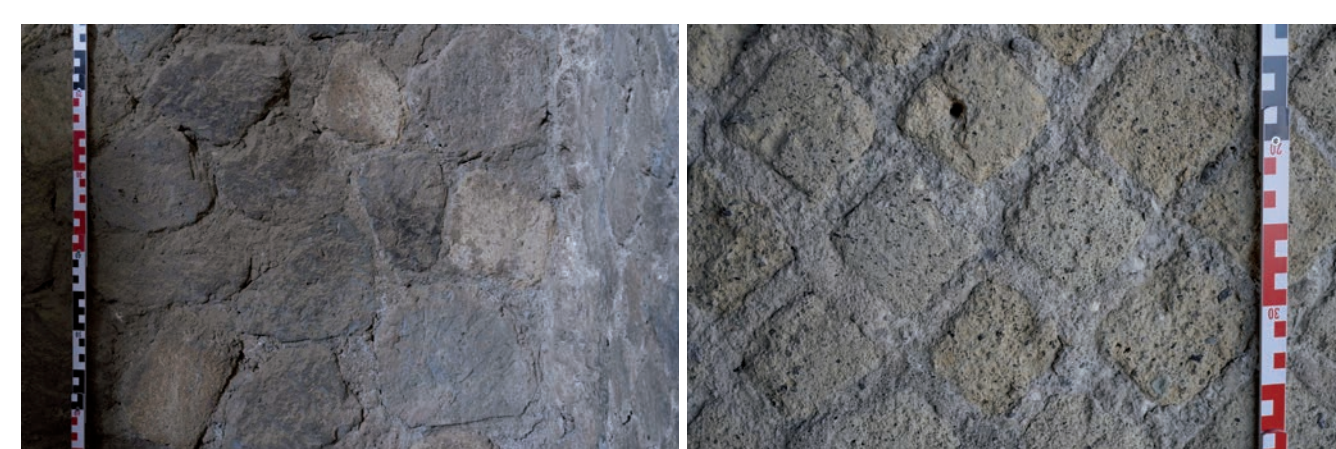
Opus incertum Mauerwerk Opus reticulatum Mauerwerk

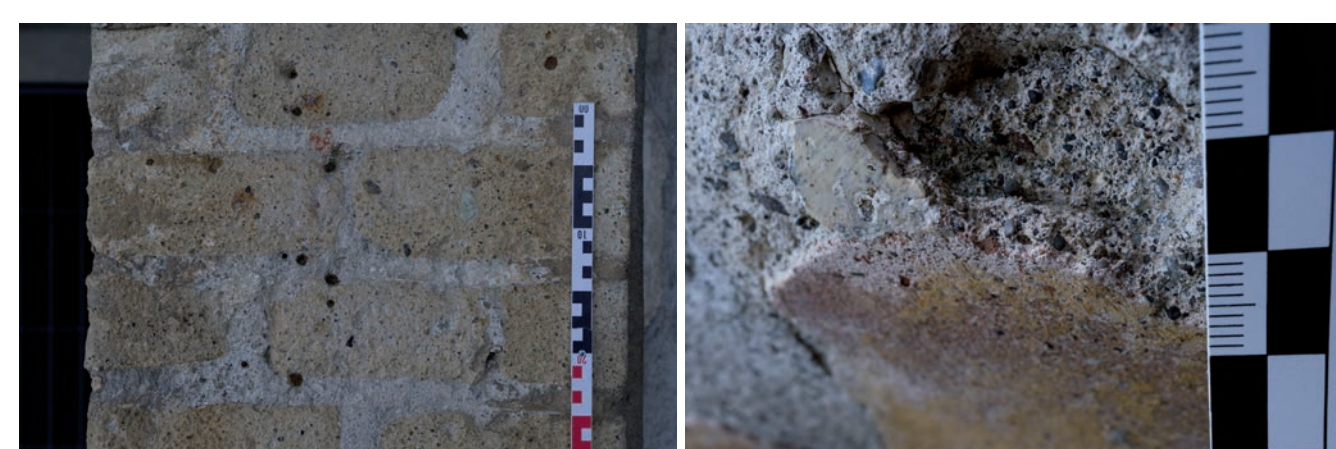
Opus quadratum Mauerwerk Putzstratigrafie

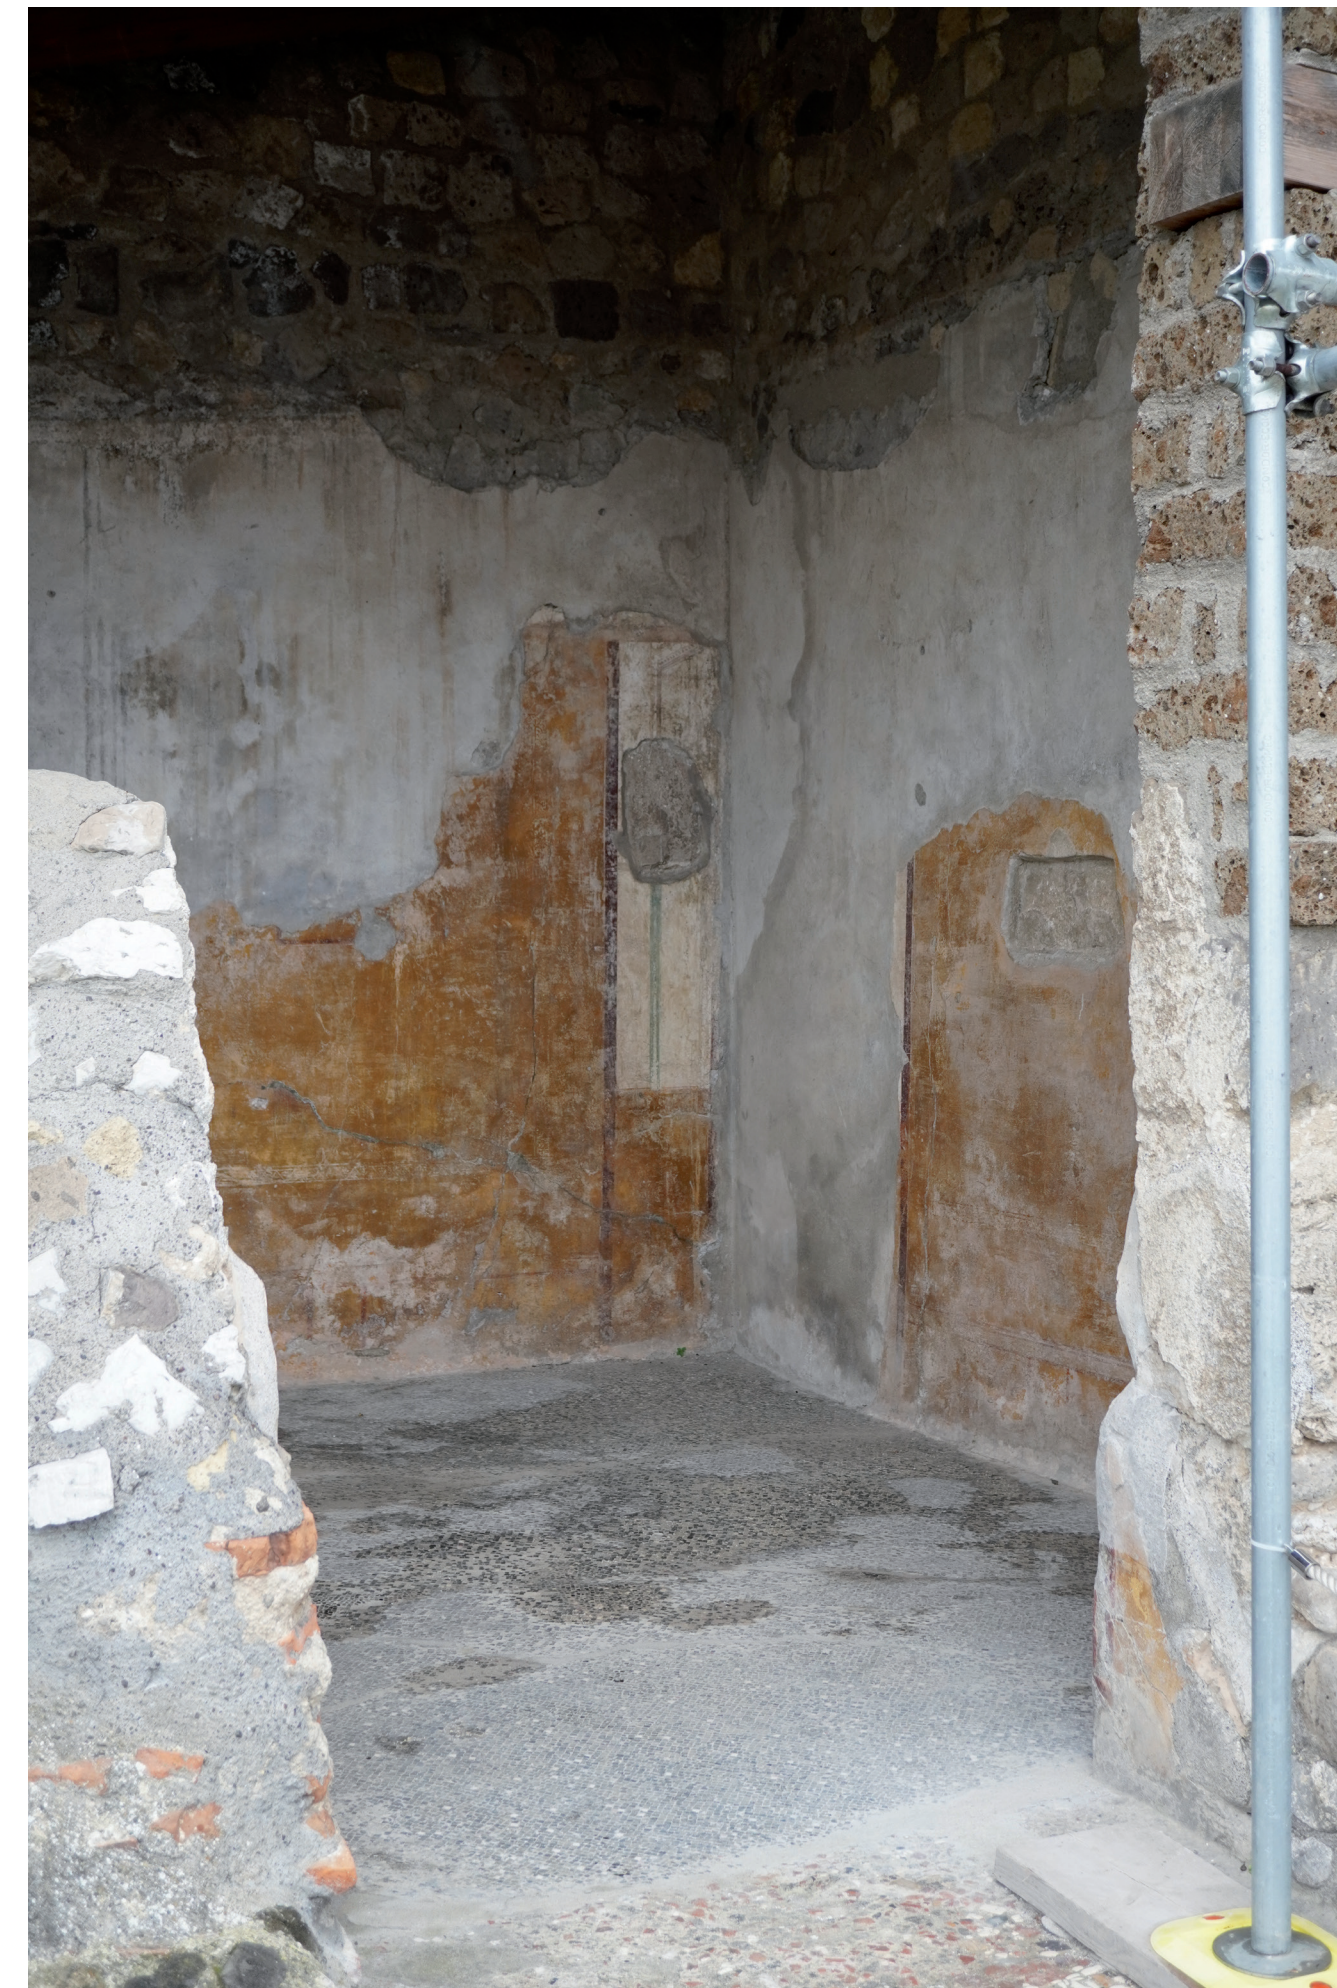
Ambiente n. 40 betrachtet vom Nordeingang

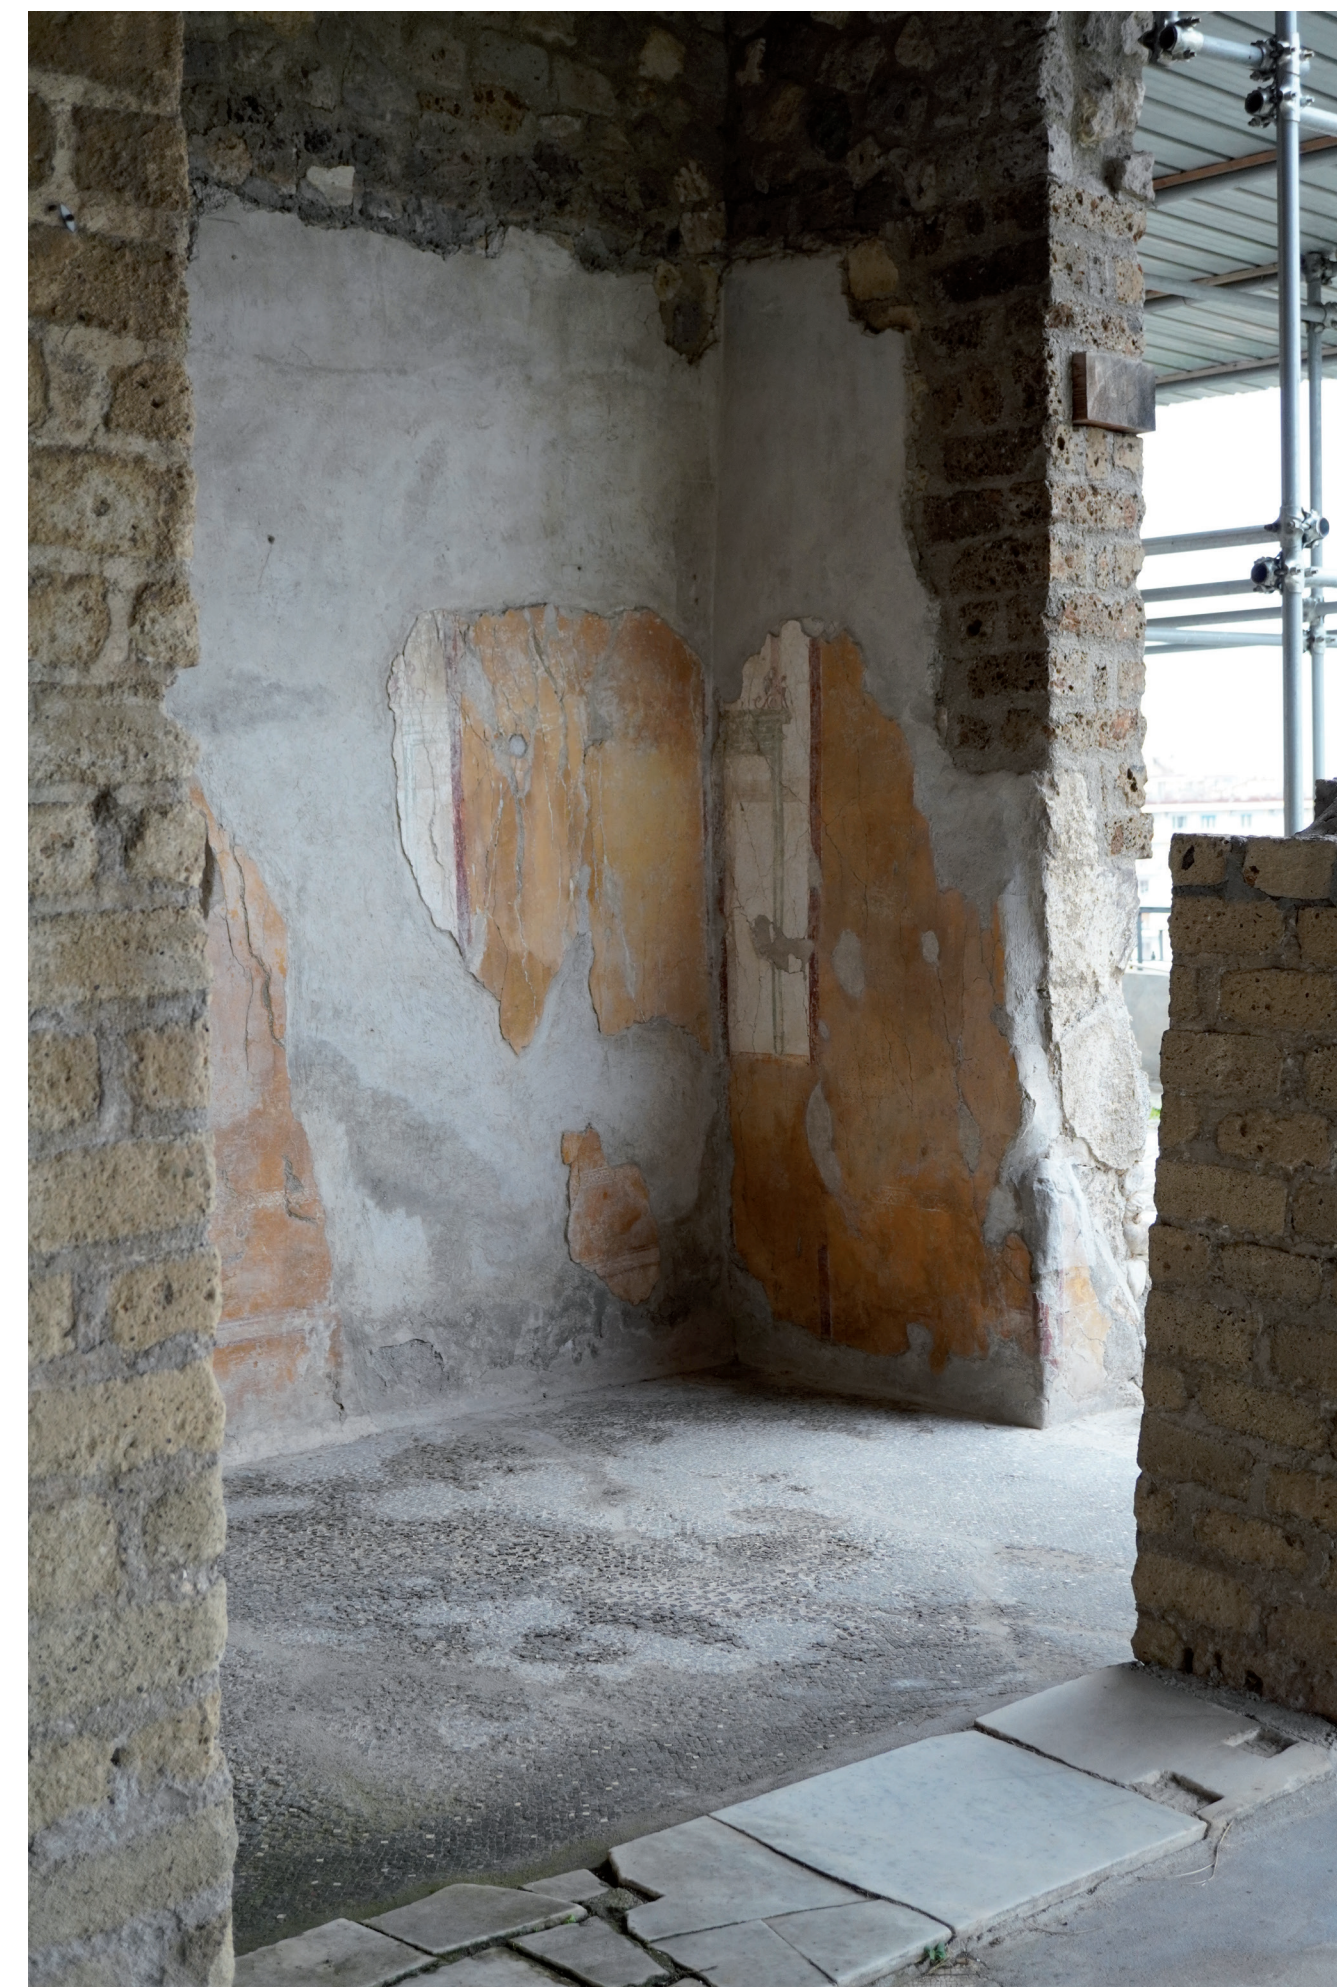
Ambiente n. 40 betrachtet vom Osteingang

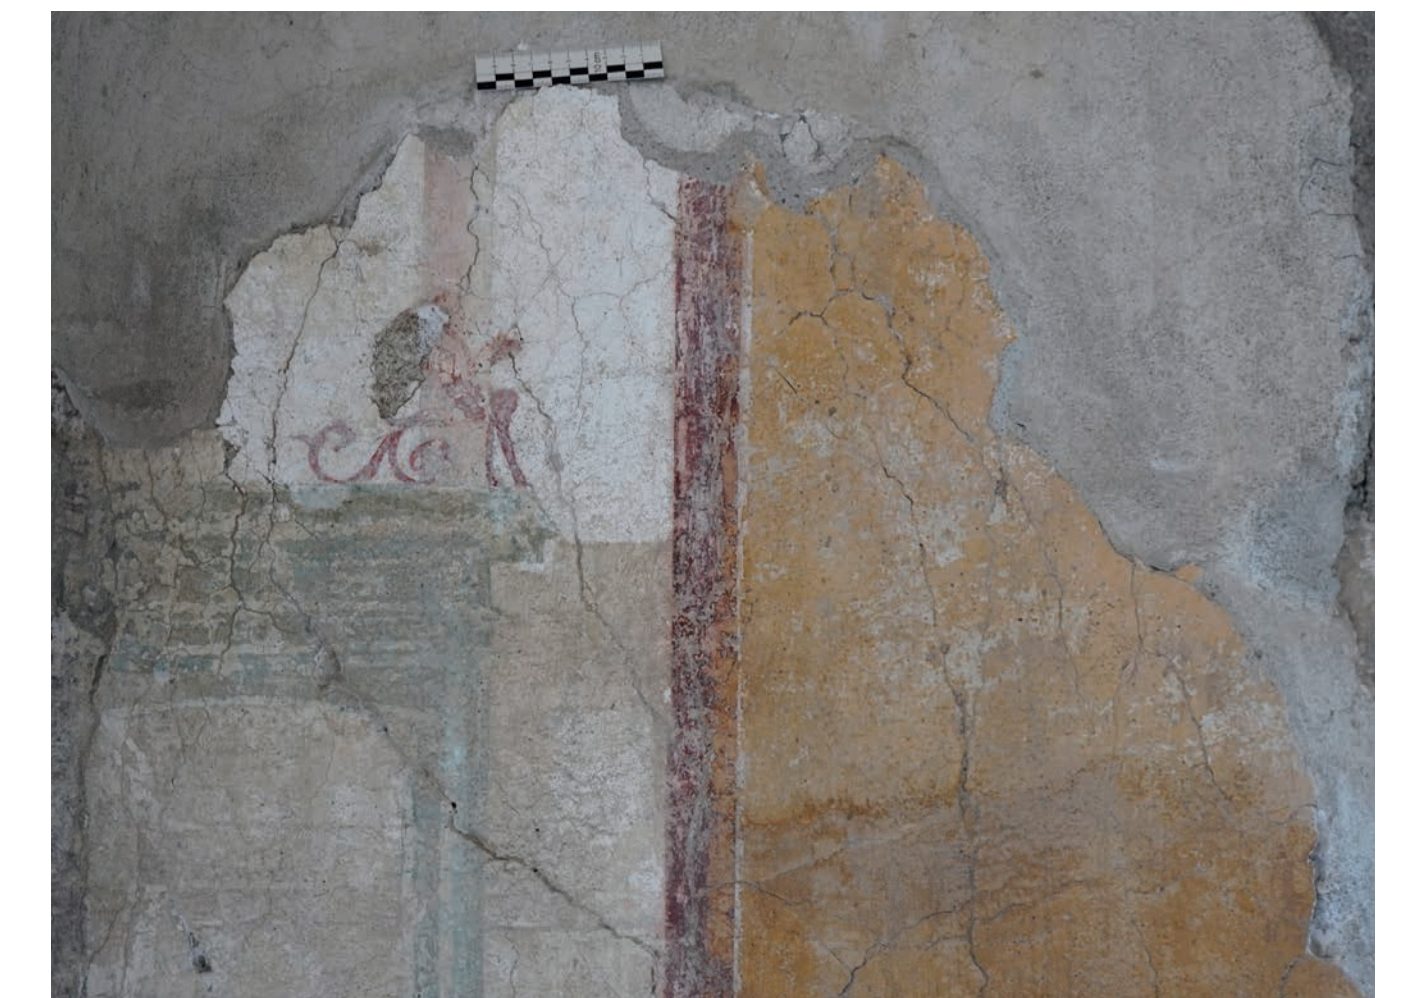
Zwischenzustand während der Kunststoffreduzierung

(Blasen, Verwölbung und Pusteln) niedergelegt durch Ludox PX 30, so dass eine flächige Abnahme des Überzuges Verlustfrei erfolgen konnte. Der Überzug wurde nach Auswertung verschiedener Methoden mittels eines, in Aceton getränktem Wattestäbchen abgenommen. Dieses wurde über eine Interventionsschicht aus Japanpapier (9g/m³) abgerollt, um mechanische Belastung auf die originale Substanz zu minimieren. Das hat zum Anlösen des Polymers geführt, welches von Japanpapier aufgesogen wurde. Durch Wasseraufnahmetests an der Oberfläche konnte nachgewiesen werden, dass eine gewisse Offenporigkeit wieder hergestellt werden konnte. Nach der Abnahme zeigten sich größere Bereiche der Malschicht kohäsive entfestigt. Daher wurden diese Bereiche mittels Ludox PX 30 nachgefestigt. Die Malerei zeigte sich nach der Abnahme des Überzuges aufgehellt. Daher kam es zum störenden Hervortreten der verschmutzten Kittungen und des Ausgleichsmörtels. Aus restauratorischer Sicht mussten diese einer Behandlung untergehen. Dabei kam es zu einer Oberflächenbehandlung derselben. Der Ausgleichsmörtel wurde mechanisch gereinigt und die Alt-Kittungen wurden leicht reduziert und eingetötet.

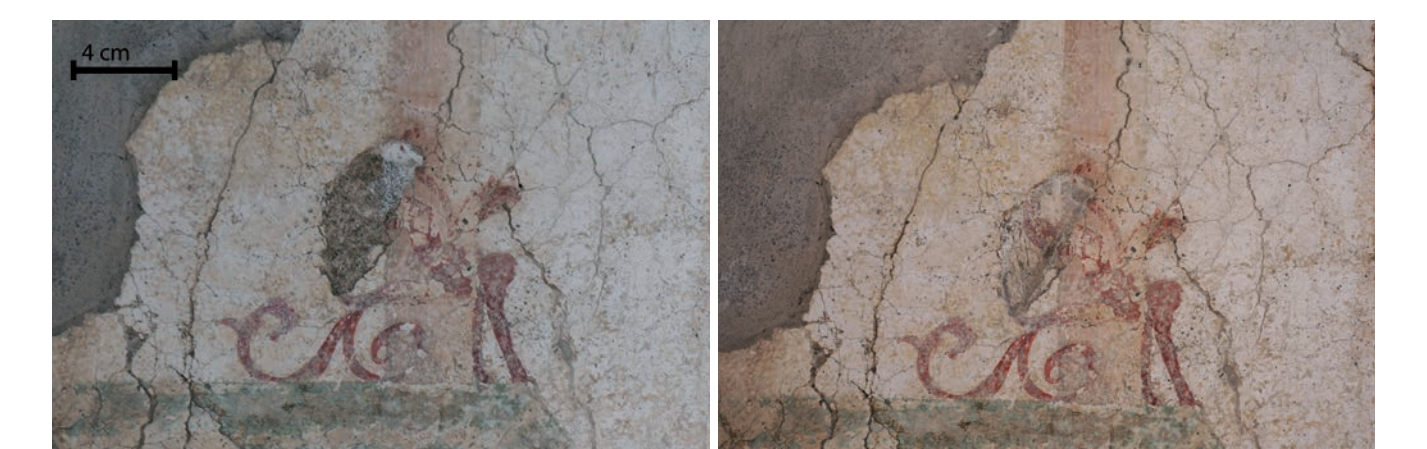
Das aktuelle Erscheinungsbild wird stark von den konservatorischen und restauratorischen Eingriffen beeinflusst. Besonders prägend dafür ist der verschmutzte Ausgleichsmörtel, sowie die verschmutzten Fehlstellenkittungen die über Niveau ausgeführt wurden. Diese letzteren wurden während verschiedener Sicherungsmaßnahmen angebracht, da es zu weiterem Verlust der originalen Substanz gekommen ist.

Vorzustand und Nachzustand des Umganges mit Alt-Kittungen

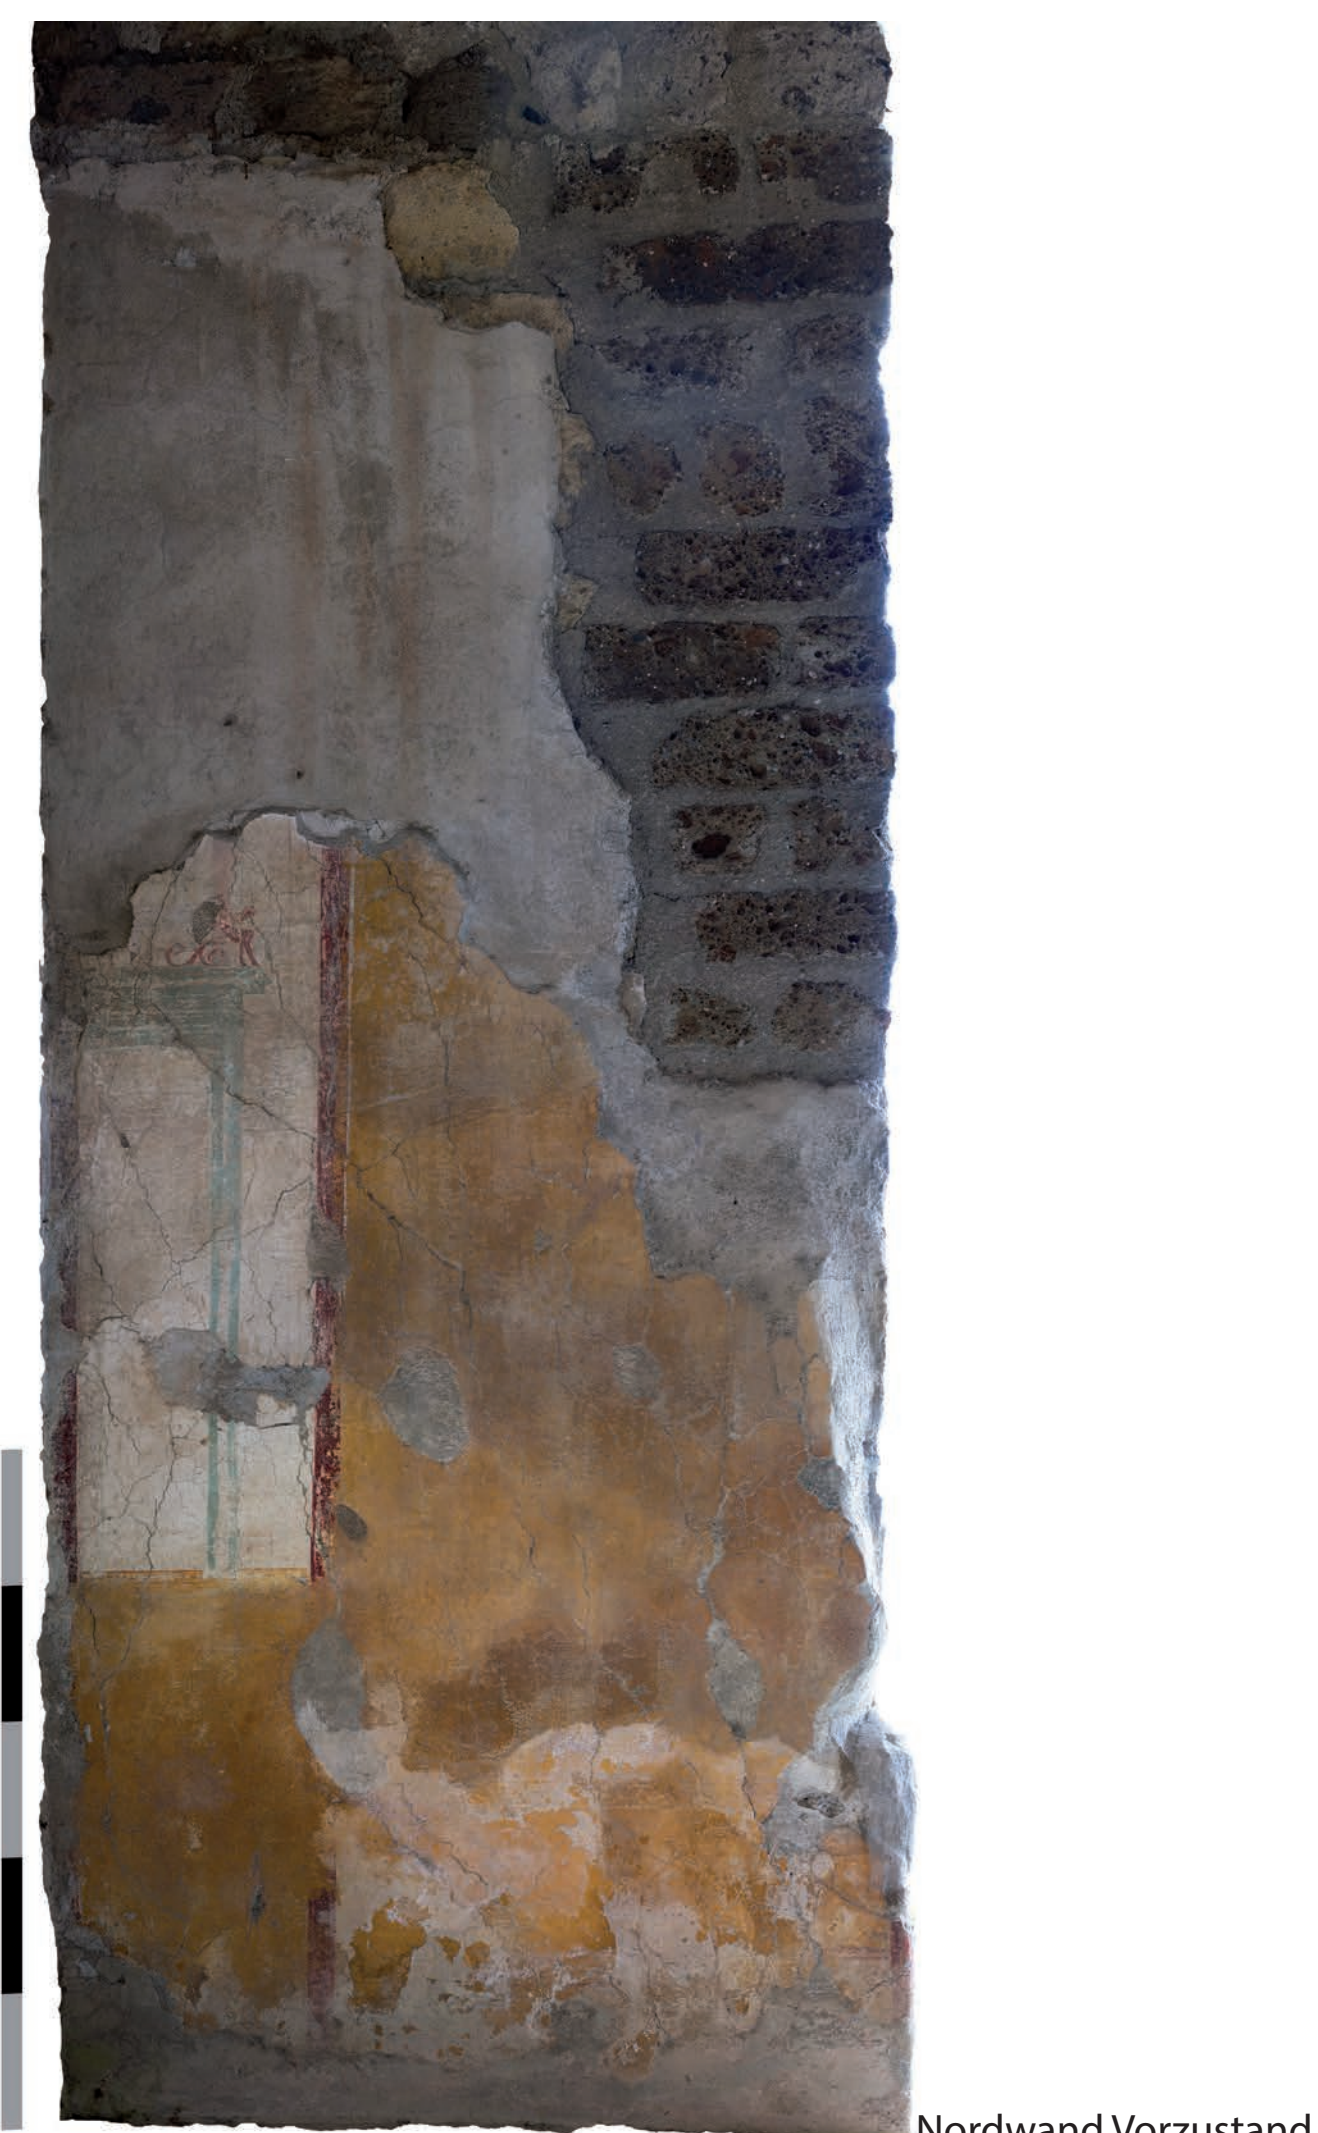
Nordwand Vorzustand

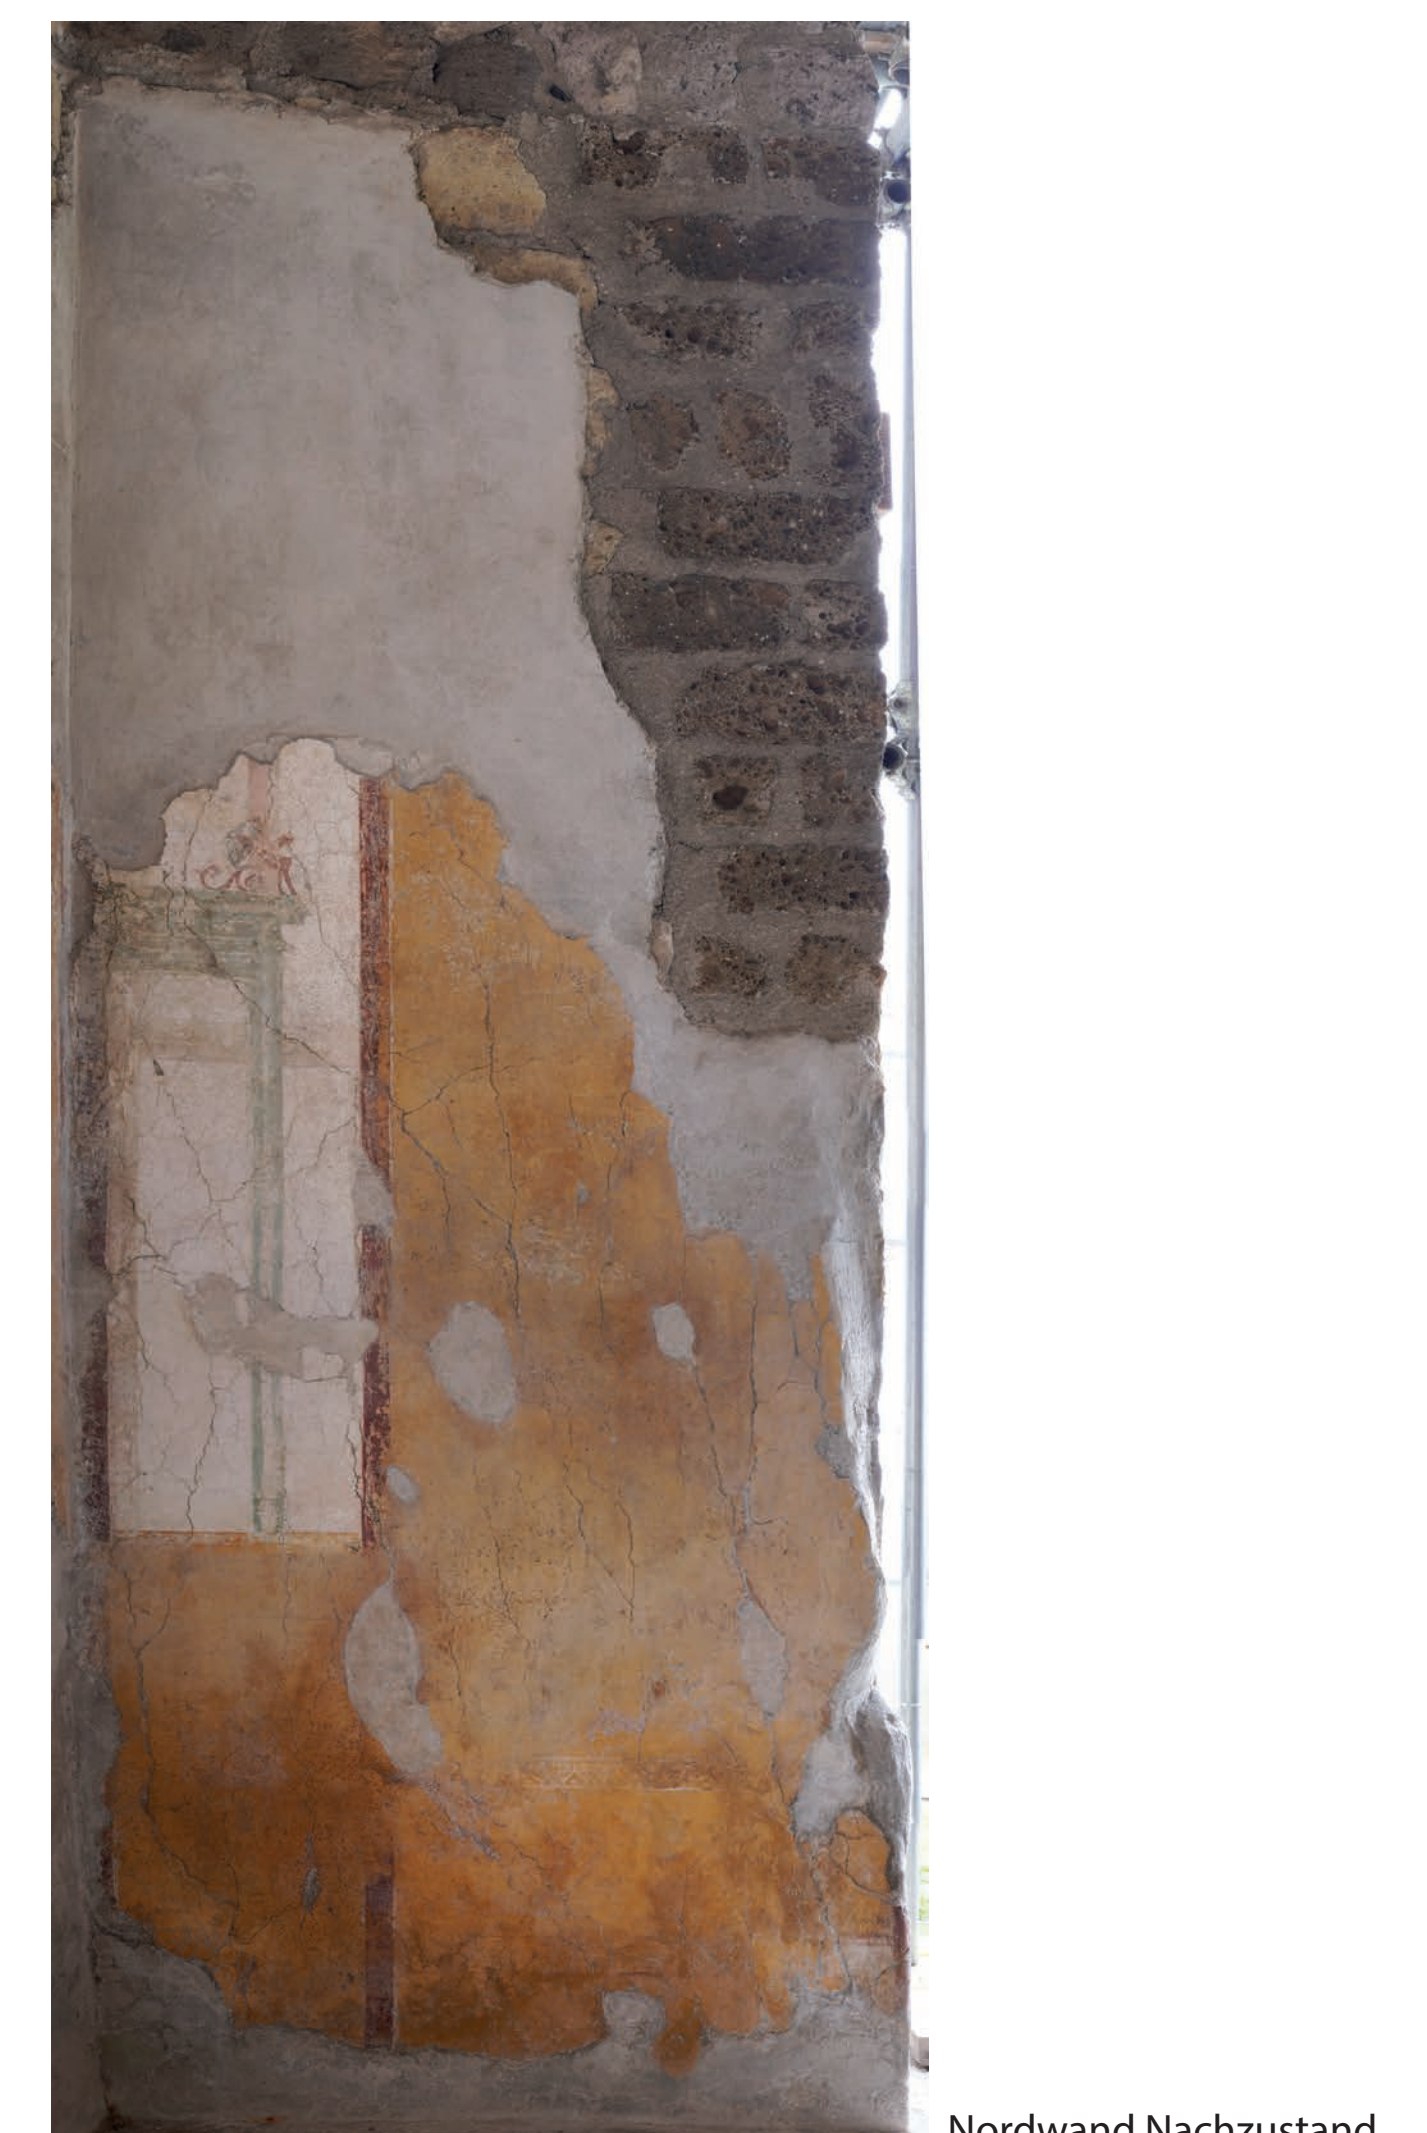
Nordwand Nachzustand
