# Kunst im Luftschuttkeller – Wandbilder der Kinderbuchautorin Lisa-Marie Blum

Hochschule für  
Bildende Künste  
Dresden

Studiengang  
Kunsttechnologie,  
Konservierung  
und Restaurierung  
von Kunst- und  
Kulturgut

## Die Wandbilder im Berliner Luftschuttkeller

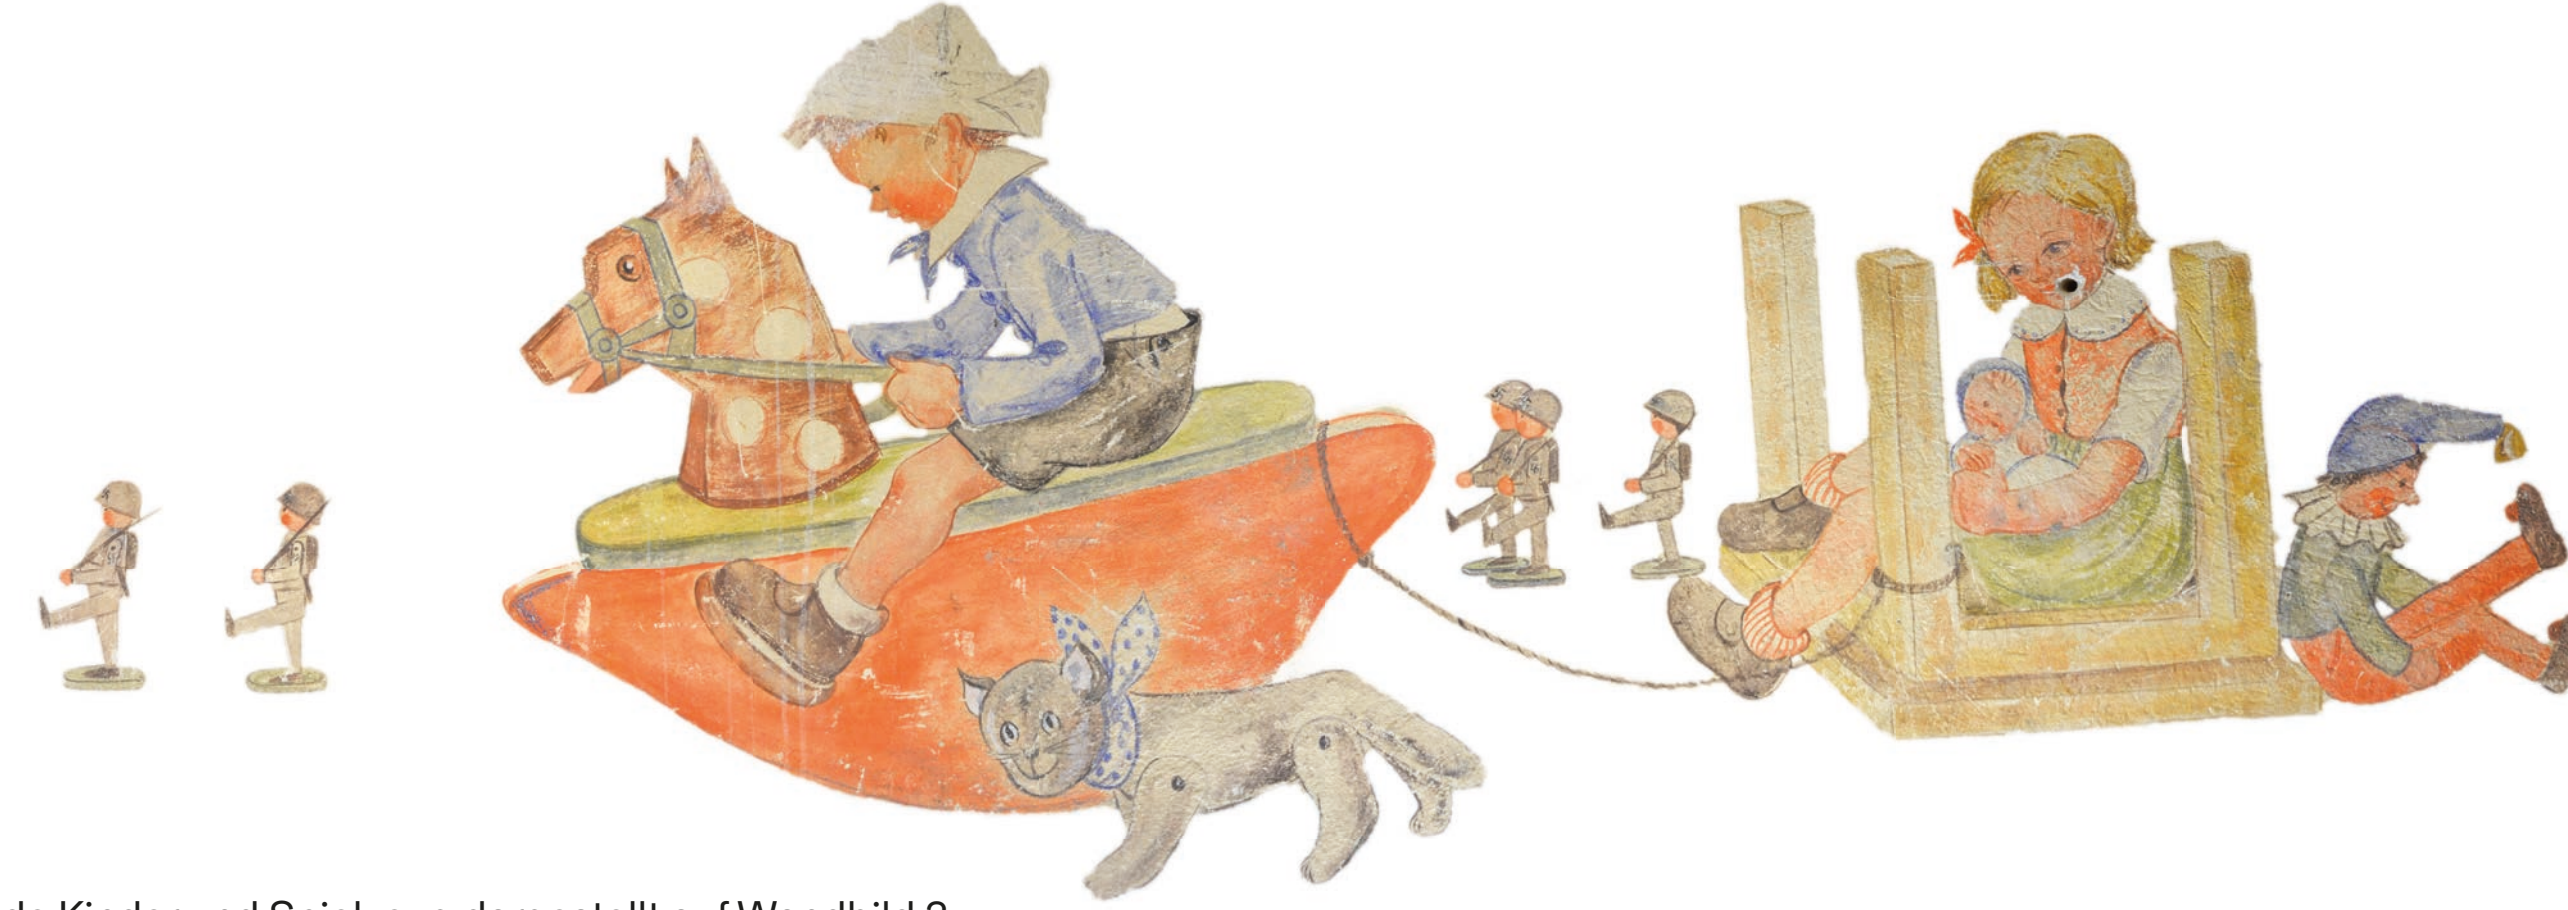
Spielende Kinder und Spielzeug dargestellt auf Wandbild 3

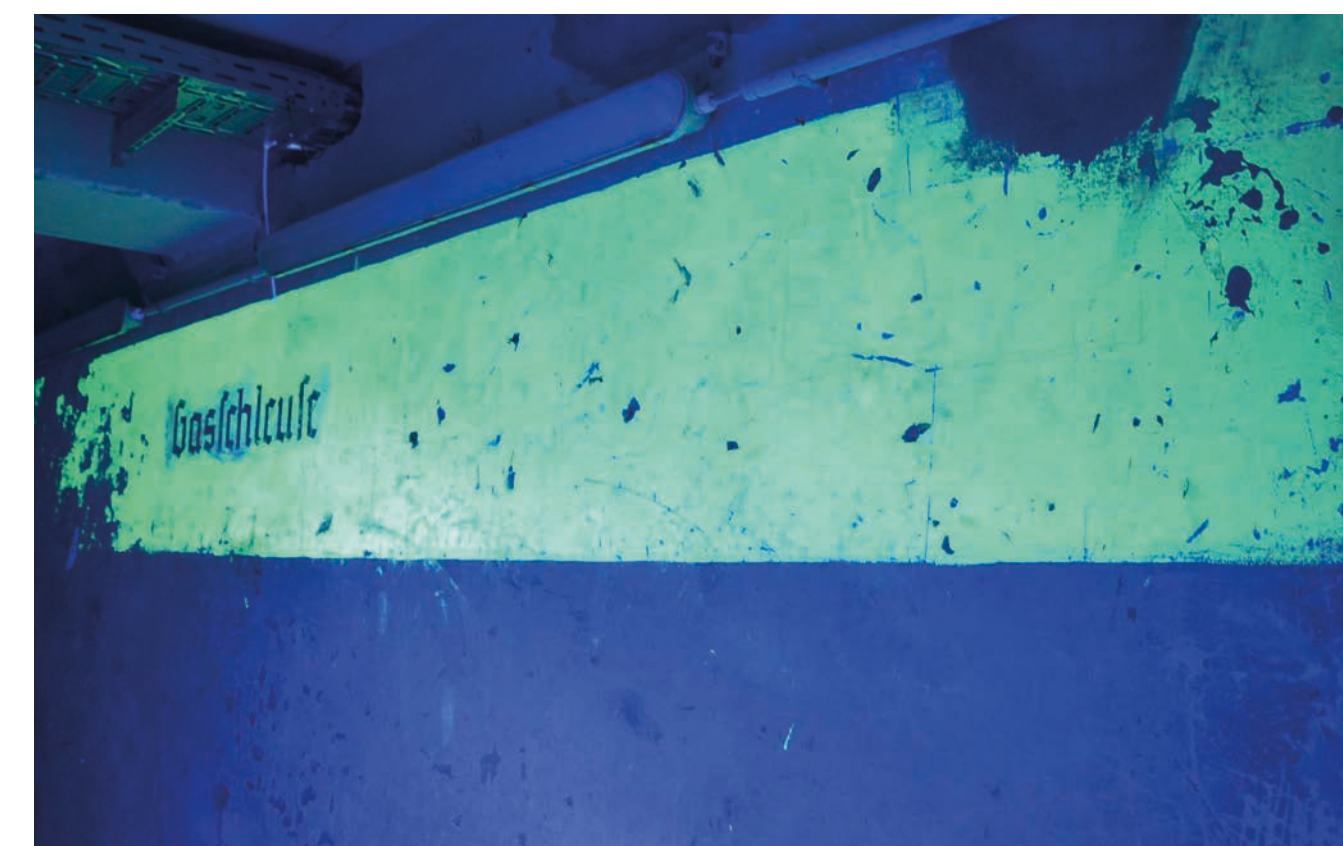
Kennzeichnung in Leuchtstofffarben unter UV-Strahlung

Die ehemalige Luftschutzanlage zeigt sich heute noch überwiegend in seiner bauzeitlichen Ausstattung. Die Gestaltung der Luftschutzanlage beruht weitestgehend auf den Durchführungsbestimmungen des Luftschutzes. So sind konstruktive Elemente wie die ehemalige Gasschleuse, aber auch die Gestaltung der Wände und Decken in hellen, freundlichen Farben bis heute ablesbar. Dieser erfolgte auf einem kalkhaltigen Putz und einer Schlämme mit einem Kalkanstrich mit Ölanteil. Auf diesen gelblichen Fondton folgte dann die Malerei von Lisa-Marie Blum in Ölfarben. Eine Besonderheit der Anlage stellen die unter UV-Strahlung sichtbaren Kennzeichnungen an den Wänden der Gasschleuse und im angrenzenden Flur um die Türen dar.

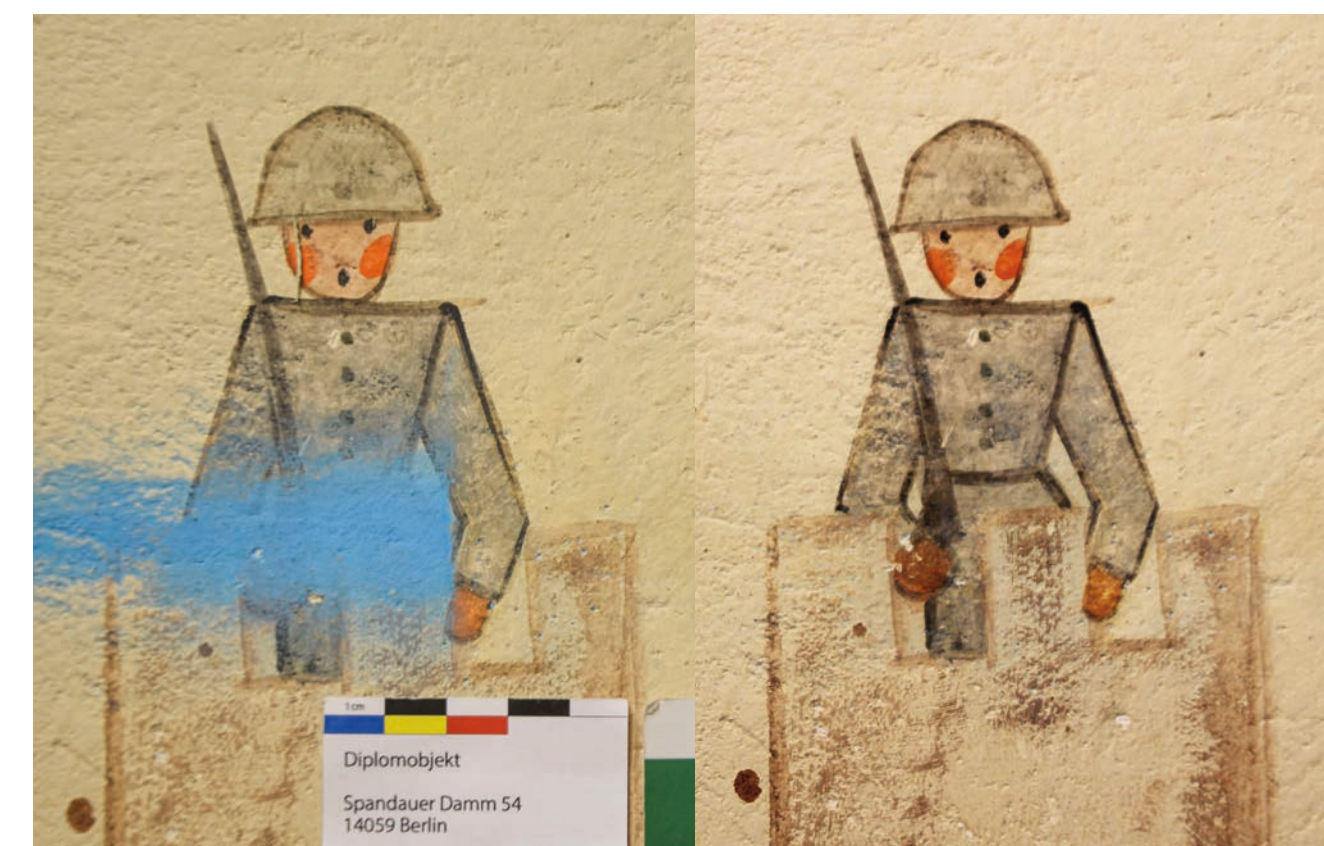
Zwischen- und Endzustand der Abnahme des blauen Sprühmarkierungsstreifens auf Wandbild 4

Zur Darstellung der in der Zielstellung formulierten Maßnahmen wurden repräsentative Bereiche der Wandbilder für eine Umsetzung festgelegt. Darüber hinaus wurde eines der Wandbilder für eine vollständige Ausführung aller Maßnahmen ausgesucht. Die Wahl fiel dabei auf das ca. 2,5 m<sup>2</sup> große Wandbild 2. Das Wandbild berücksichtigt die meisten auftretenden Schadensphänomene und weist darüber hinaus die größte Fehlstelle auf. Die konservatorisch vordringliche Maßnahme der Konsolidierung aufstehender Farbschichtschollen wurde an allen Wandbildern durchgeführt. Eine erweiterte Abnahme bildverfremdender Auflagen erfolgte an den Wandbildern 3 und 4. Für das Wandbild 3 erfolgte eine Entfernung der verfassungsfremden Bleistiftmarkierungen. Auch wurde der bildverfremdende blaue Spraymarkierungsstreifen auf dem Wandbild 4 abgenommen.

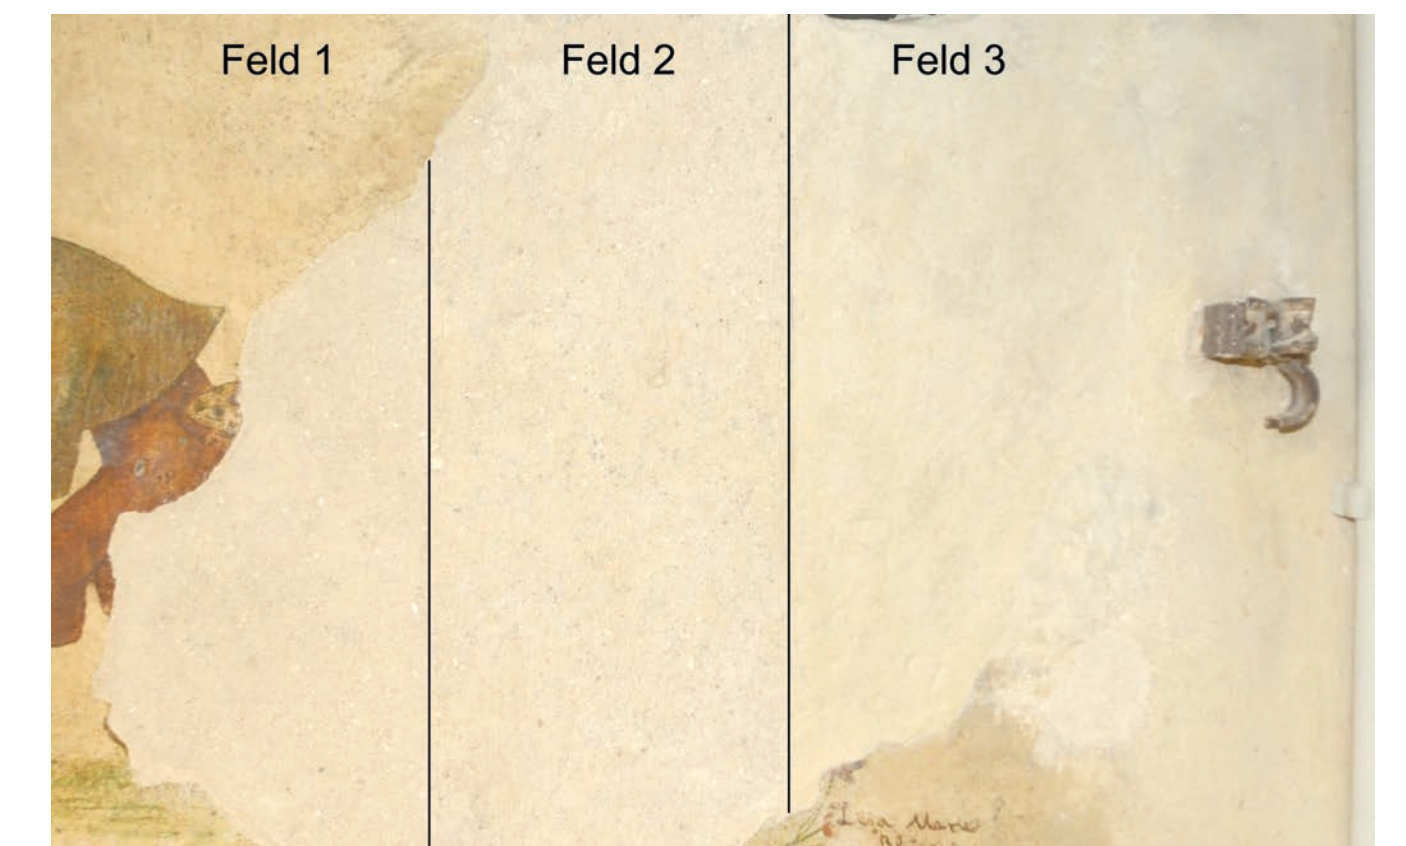
Integrierte Fehlstelle des Wandbilds 2. Feld 1 wurde mit einem eingefärbten Putz ausgeführt. Feld 2 mit einer Pigment-Wasser-Lasur und das dritte Feld mit einer eingefärbten Schlämme

Einen wesentlichen Schwerpunkt bildete die Reduktion des Ölüberzuges und die Integration der Fehlstelle am Wandbild 2.

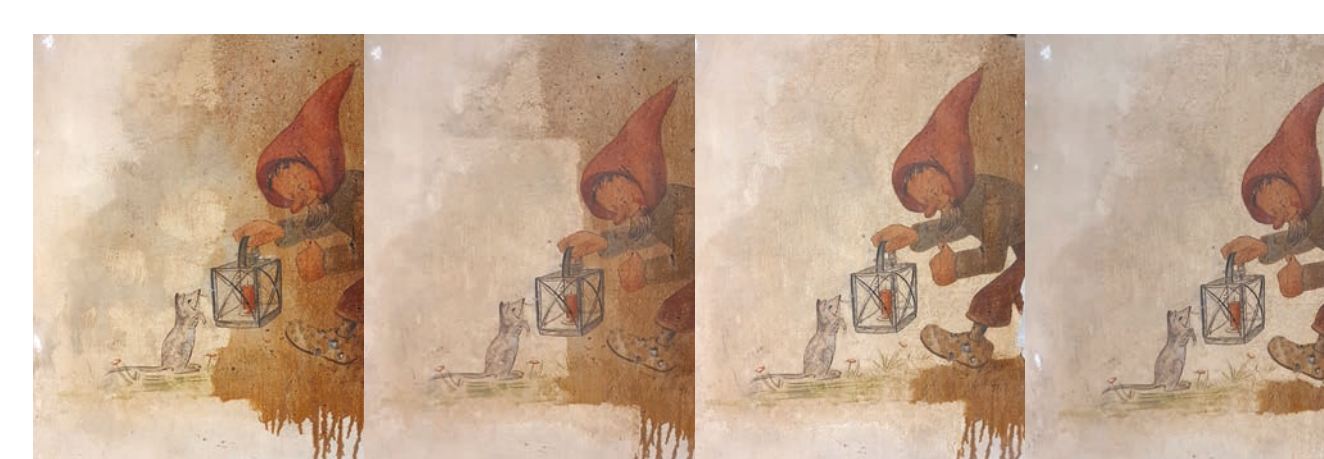
Prozess der Reduktion des Ölüberzuges am Wandbild 2

Als besonders beeinträchtigend wurden die Ölüberzüge der beiden kleineren Wandbilder erachtet. Insbesondere das Wandbild 2 war stark in seiner Lesbarkeit eingeschränkt und die Farben verfälscht. Der Ölüberzug betraf nicht nur die Malereien, sondern auch umliegende Bereiche des Fondtons, in welchem sich dieser als vergrauter Untergrund darstellte. Der stabile, nahezu wasserundurchlässige Fondton stellte andere Anforderungen an eine Reduktion des Ölüberzuges als die Malerei.

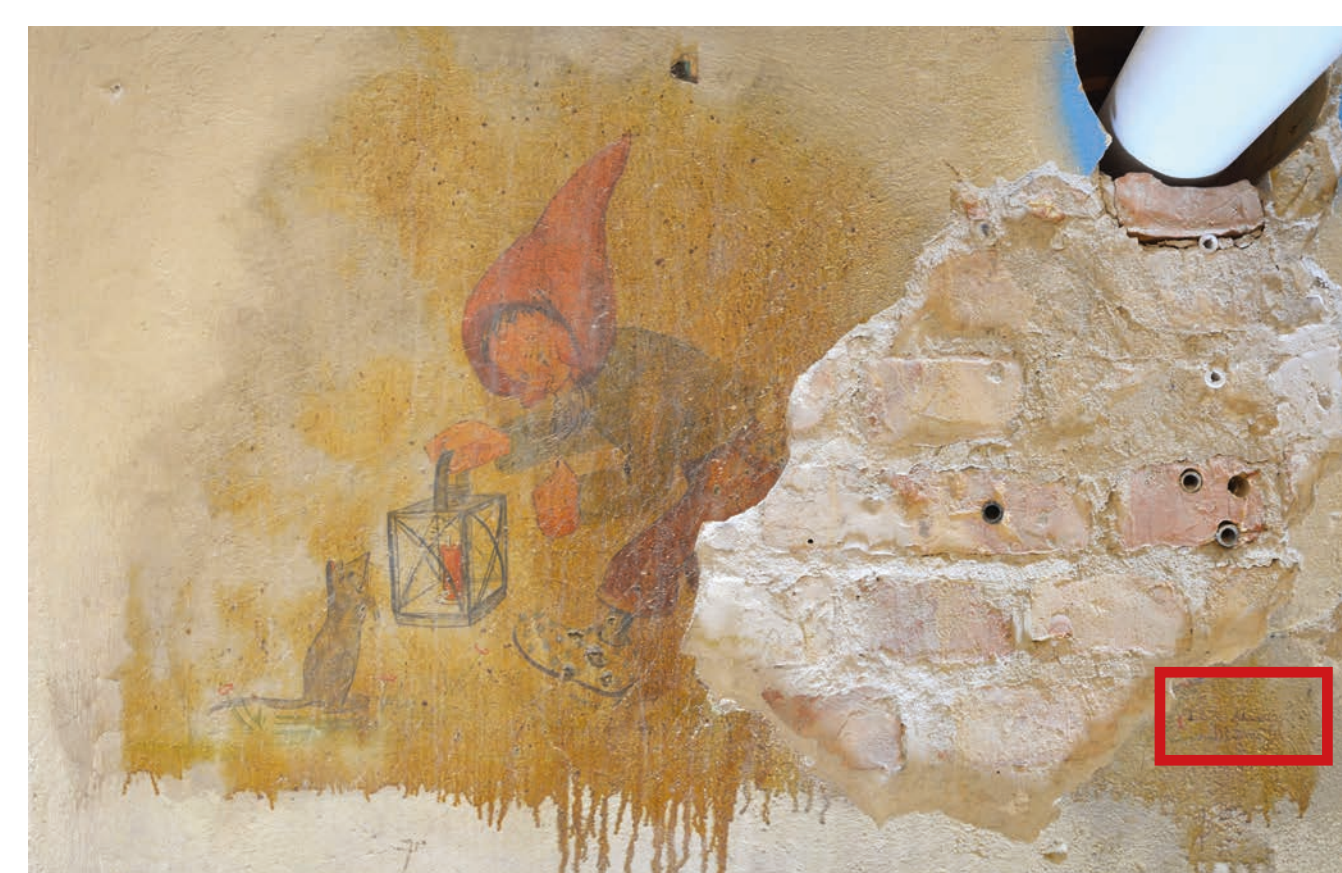
Als restauratorisch schwerwiegend werden anthropogene Einflüsse, die eine ästhetische Beeinträchtigung der Wandbilder verursachen, beurteilt. Die Bild- und Künstlerintention ist durch zahlreiche bildverfremdende Auflagen aus Öl, Bleistift oder Sprühfarbe diffamiert. Insbesondere verfassungsfremde Bleistiftmarkierungen auf den Uniformen der Spielzeugsoldaten des Wandbilds 3 führen zu einer Missinterpretation der Malerei. Eine ästhetische Beeinträchtigung erfolgt auch durch die blauen Sprühmarkierungen, welche im Fall des Wandbilds 4 Teile der Malerei überdecken. Zahlreiche Ausbrüche, insbesondere im Fondton, sorgen für ein heterogenes Erscheinungsbild. Der Abbruch am Wandbild 2 hat zudem zum Verlust von Malereien Lisa-Marie Blums geführt.

Wandbild 2 zeigt unten rechts der Fehlstelle die Signatur

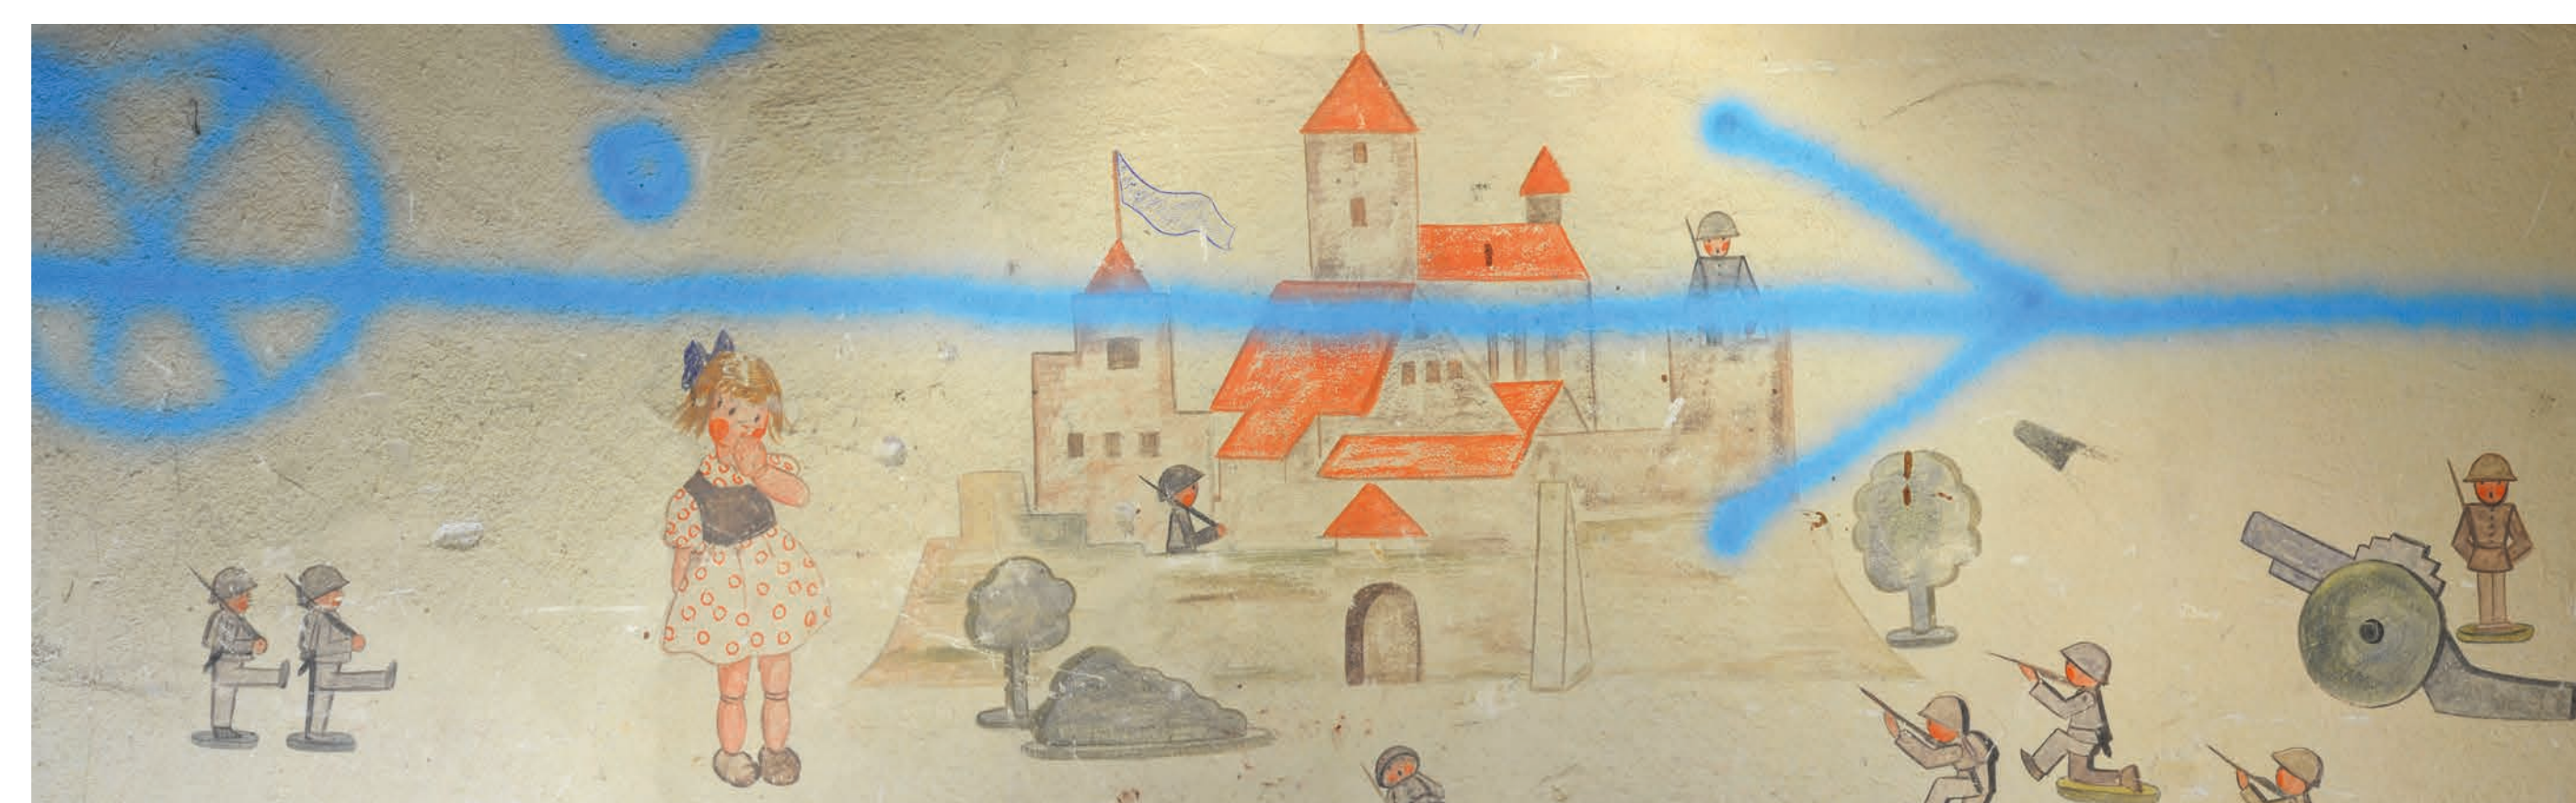
Wandbild 4 mit dem blauen Sprühmarkierungsstreifen

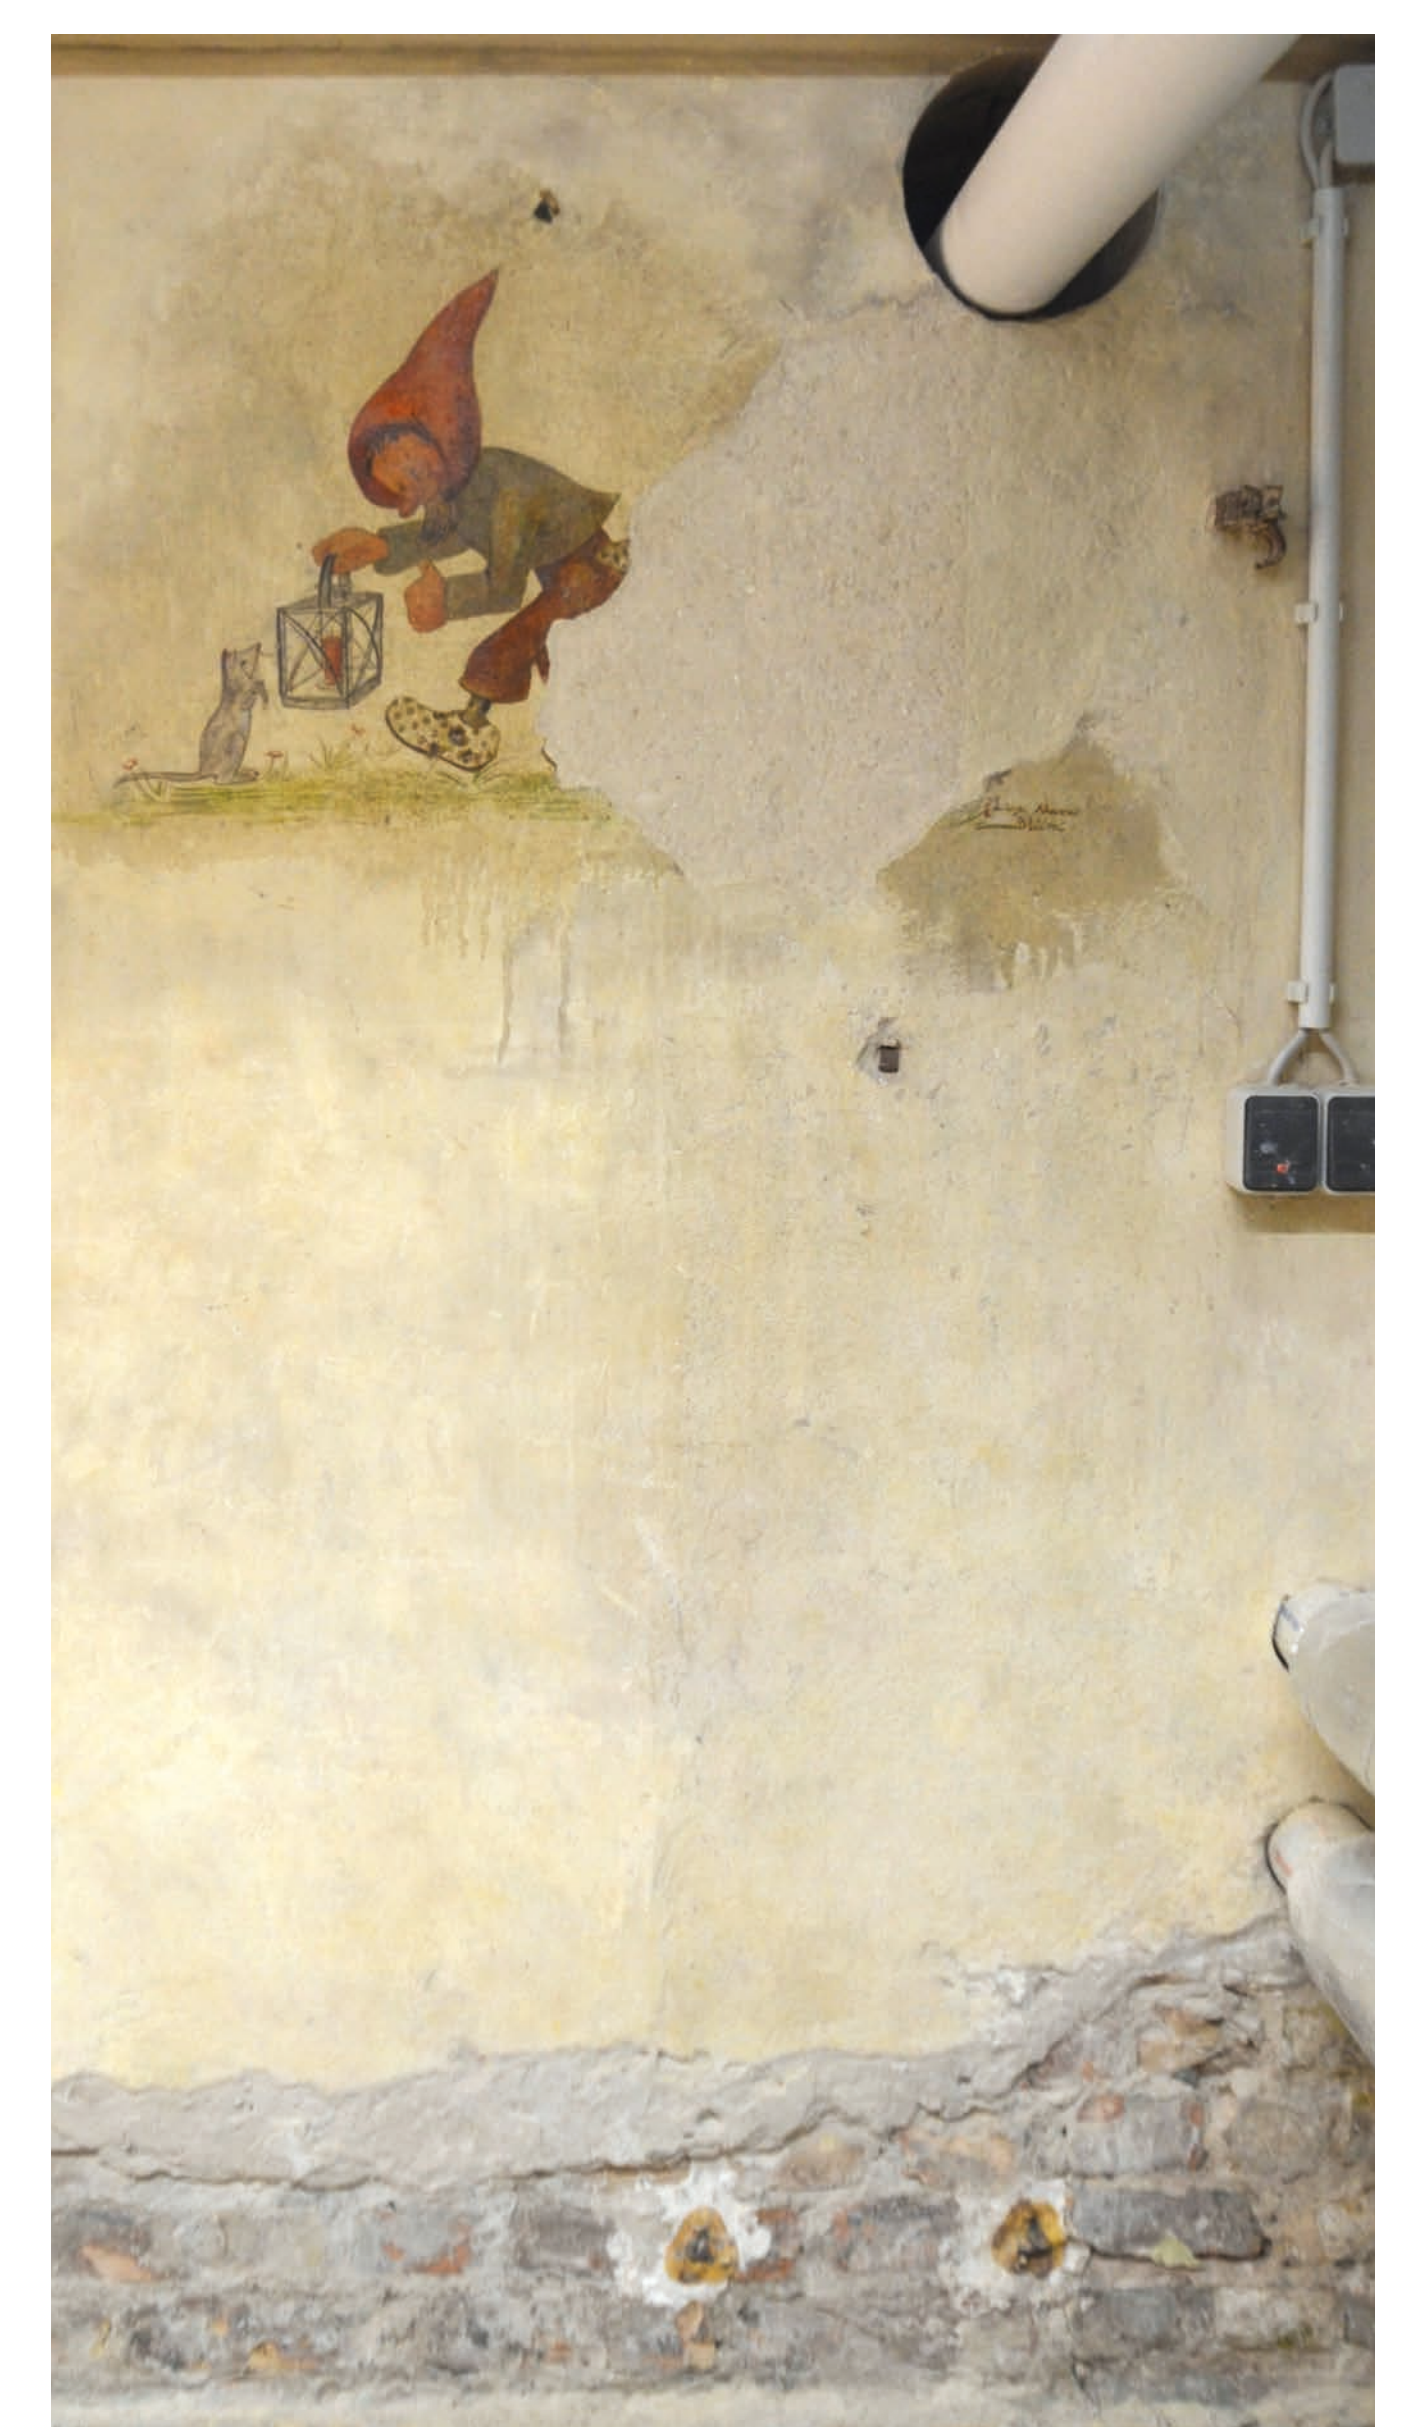
Endzustand der Musterachse des Wandbilds 2
