Vom Wandbild zum Zeugnis provinzialrömischer Bautechnik – Restaurierung eines Fragmentes aus Virunum

Diplomarbeit **Ronja Schuleri**

Fachklasse für **Konservierung und Restaurierung von Wandmalerei und Architekturoberfläche**

Auftraggeber **Landesmuseum Kärnten, Klagenfurt am Wörthersee (Österreich)**

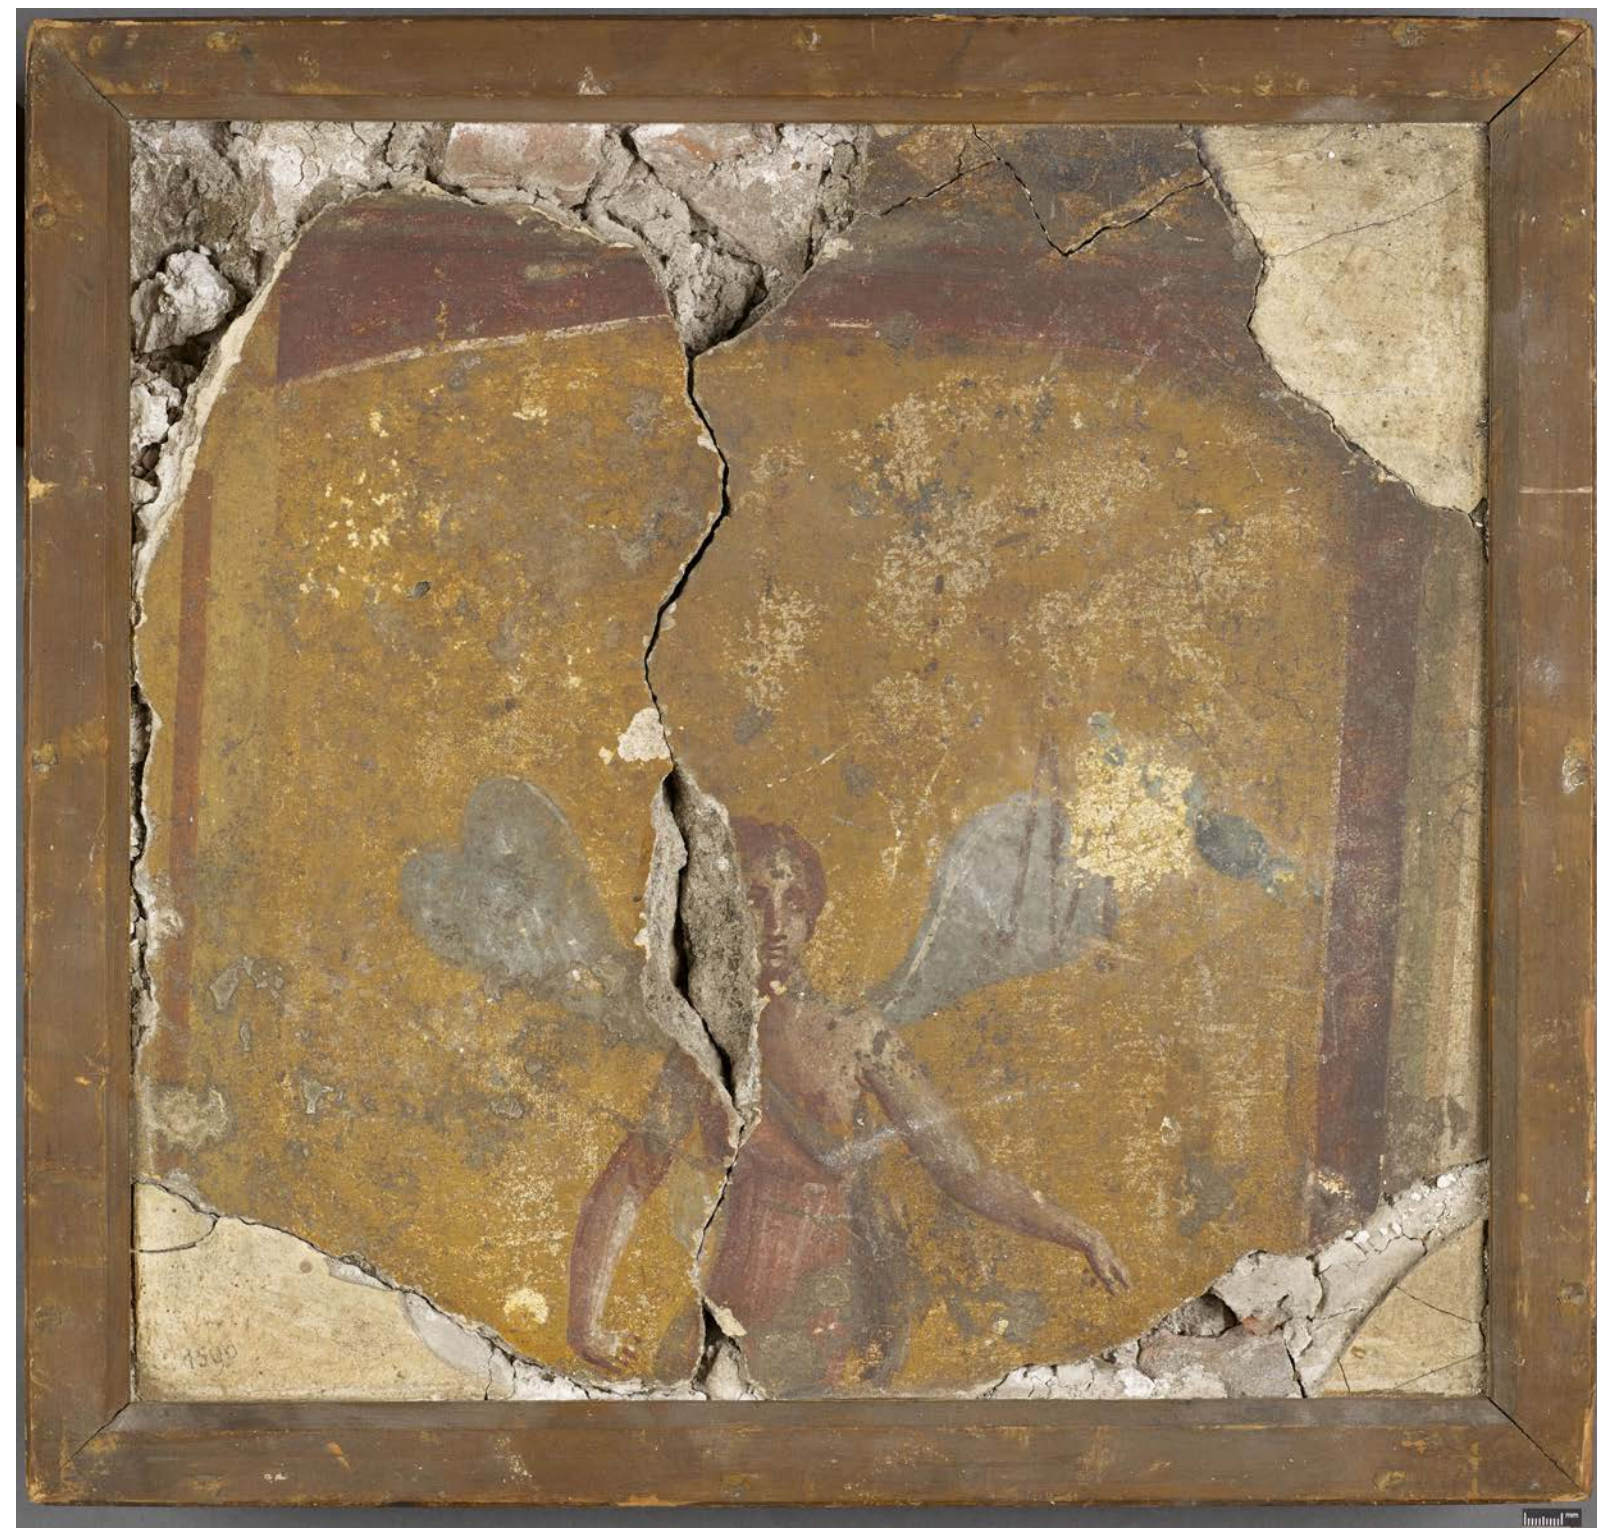
Vorderansicht Fragment Kiste 43-1, Vorzustand (© Riße)

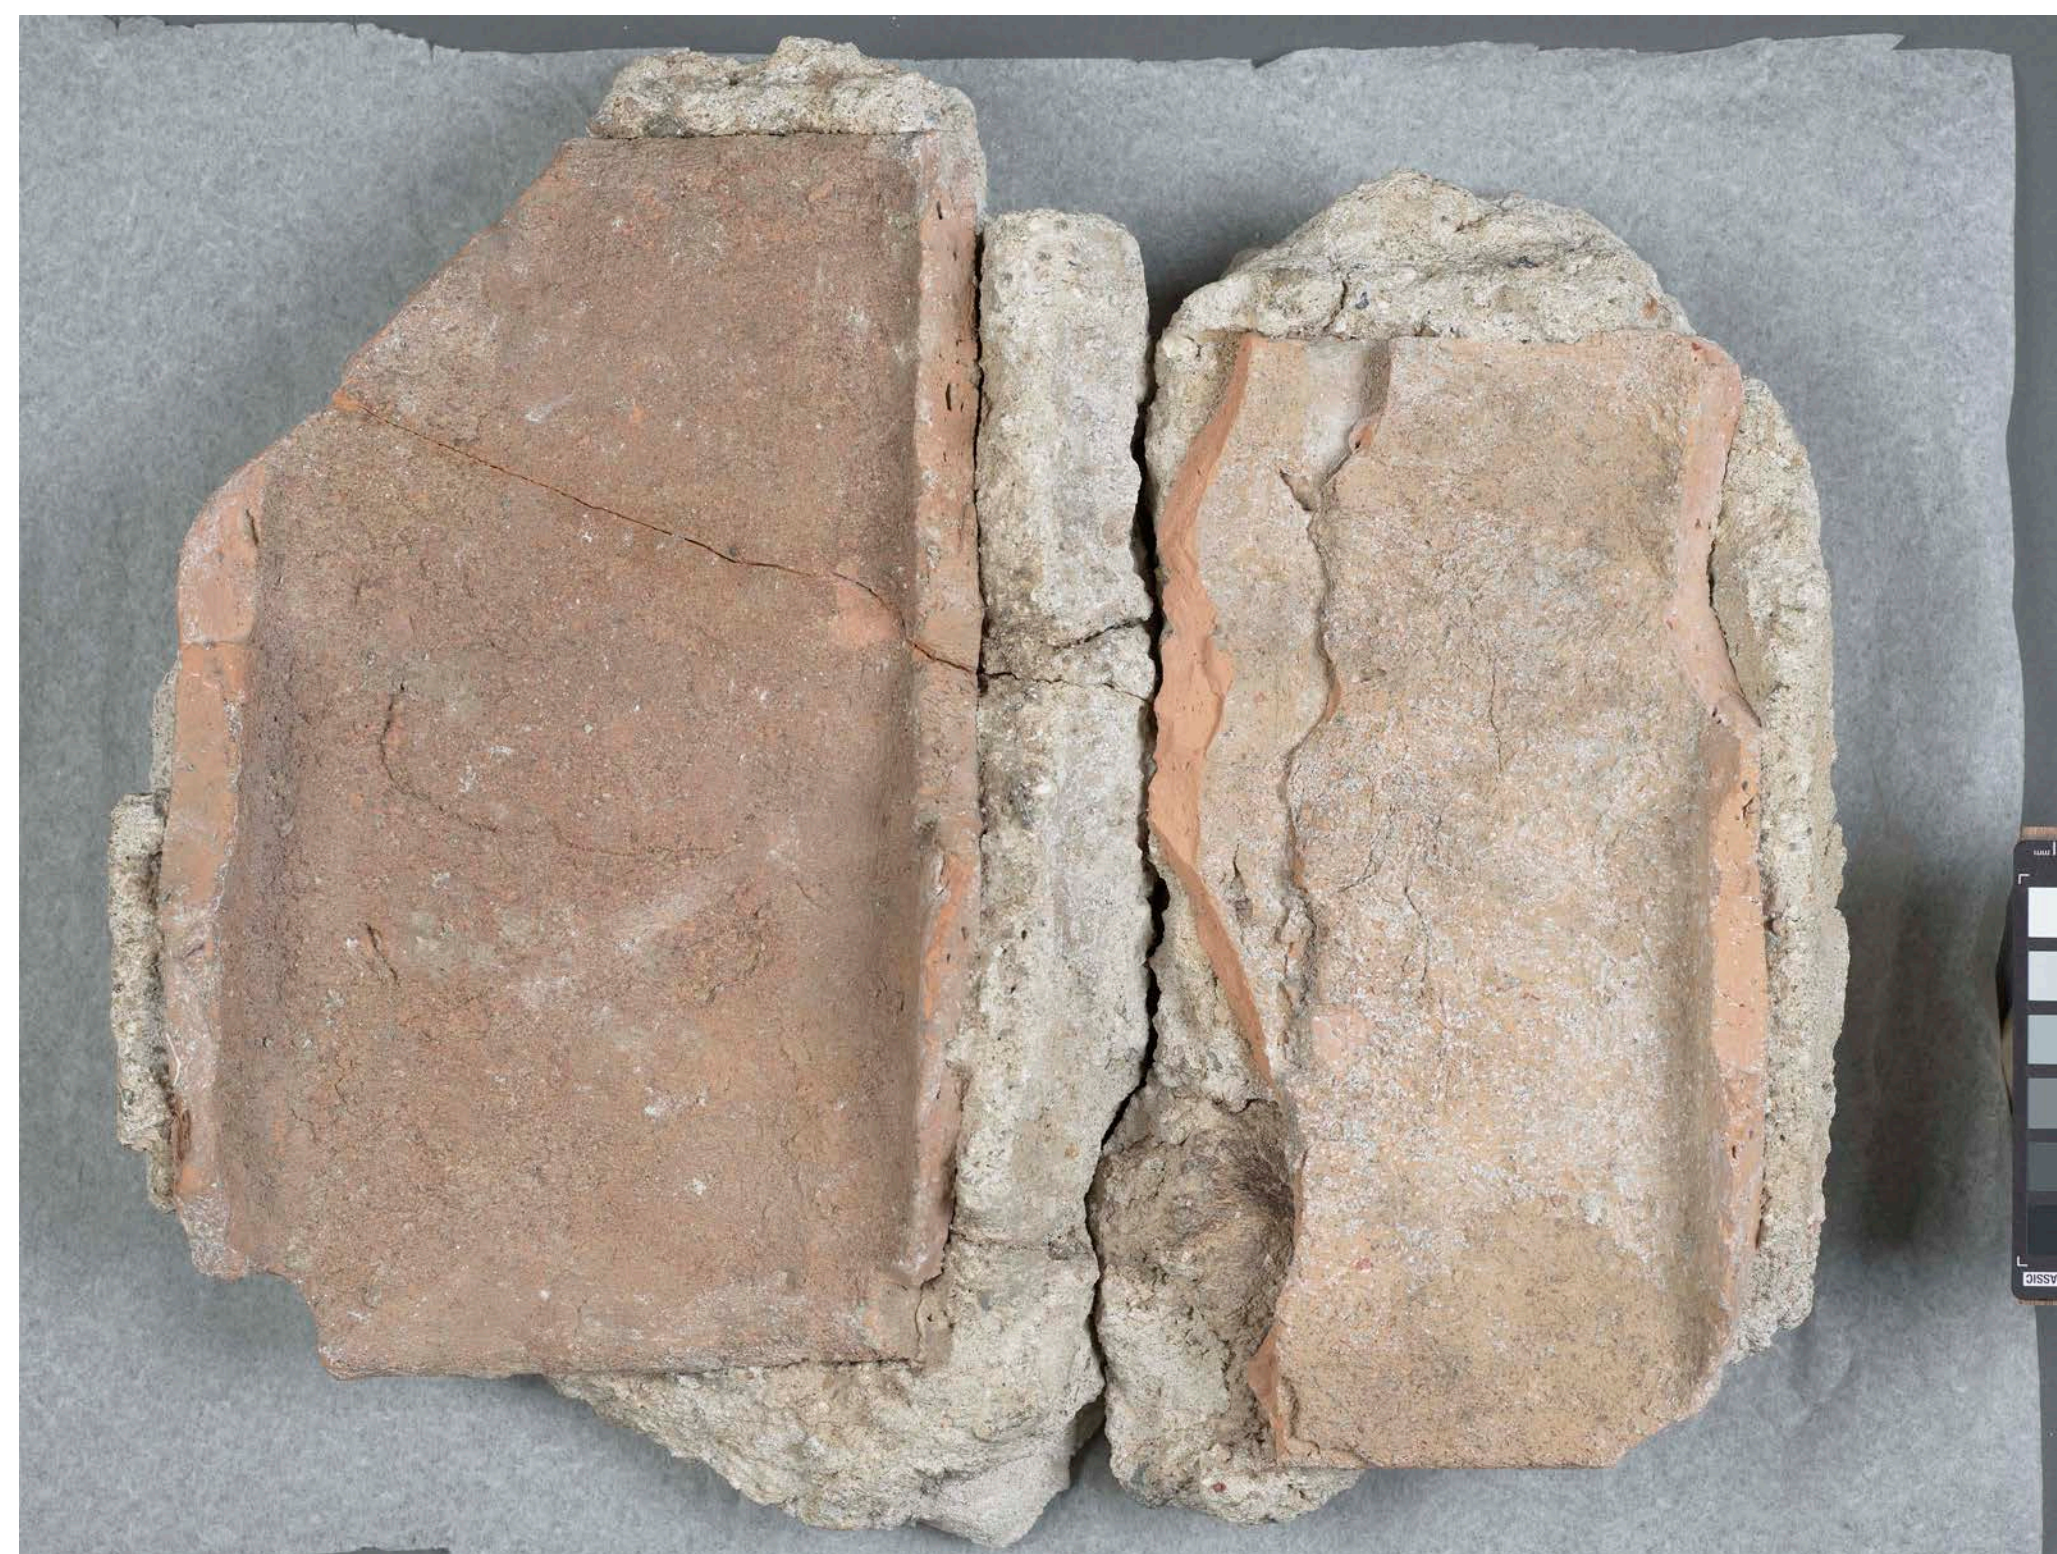
Ansicht der Rückseiten der Fragmente 43-1B und 43-1A nach Abluss aller Maßnahmen (© Riße)

Aufgrund der oberflächlich und im Röntgenbild sichtbaren Risse in 43-1B, sowie des schlechten Erhaltungszustandes der Ergänzungsmassen wurden erst die Ergänzungsmassen aus dem Rahmen genommen und anschließend die Fragmente herausgehoben. Durch diese Maßnahme wurden die Tubuli auf den Rückseiten der Fragmente 43-1A und 43-1B entdeckt. Sowohl die Flächen der Malerei, als auch die Bruchkanten wurden gereinigt. Durch die Reinigung wurden neue Erkenntnisse zum Zustand (Haarrisse) und zur Gestaltung (Malerei) gewonnen. Zusätzlich wurde eine Reduzierung der auf der Malerei liegenden Wachsschicht durchgeführt:

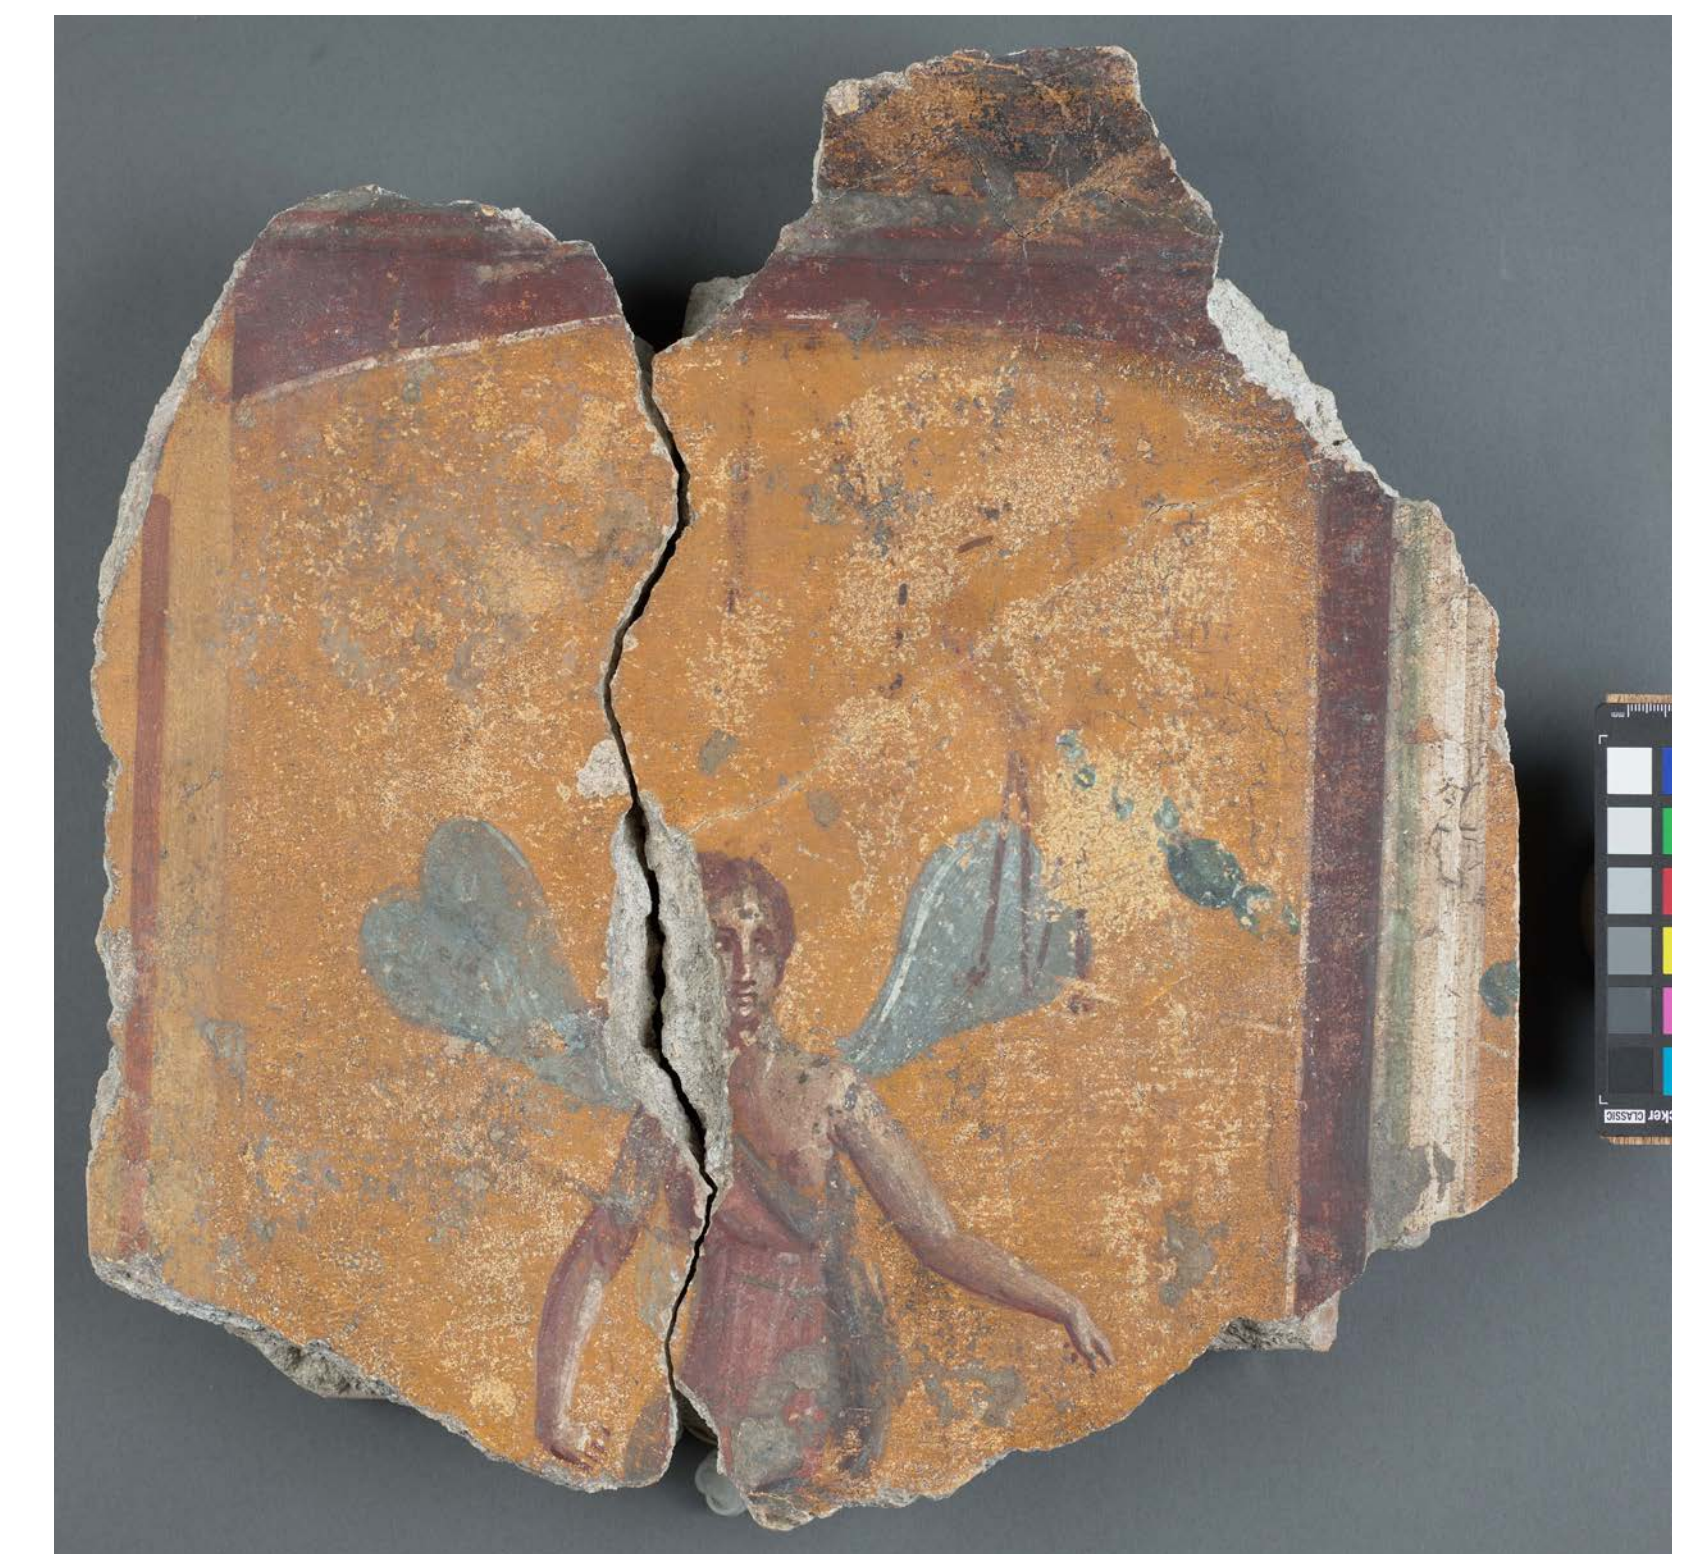
Vorderansicht Fragment Kiste 43-1 nach Abschluss aller Maßnahmen (© Riße)

Die Lesbarkeit der Malerei konnte durch die Reinigung und die Wachsreduzierung stark verbessert werden. Um die Lesbarkeit weiter zu verbessern, wurden einige Kalksinterkrusten, die fälschlicherweise als eigene Gestaltungselemente wahrgenommen wurden, reduziert oder entfernt. Die dafür geeignetste Methode war ein Schleifen mittels Dremel mit Korund-Aufsatz. Diese Methode war jedoch nicht völlig schadfrei, sodass die restlichen Krusten mittels Retusche integriert wurden. Auch Fehlstellen in der Malerei und die Anböschungen wurden lasierend retuschiert.

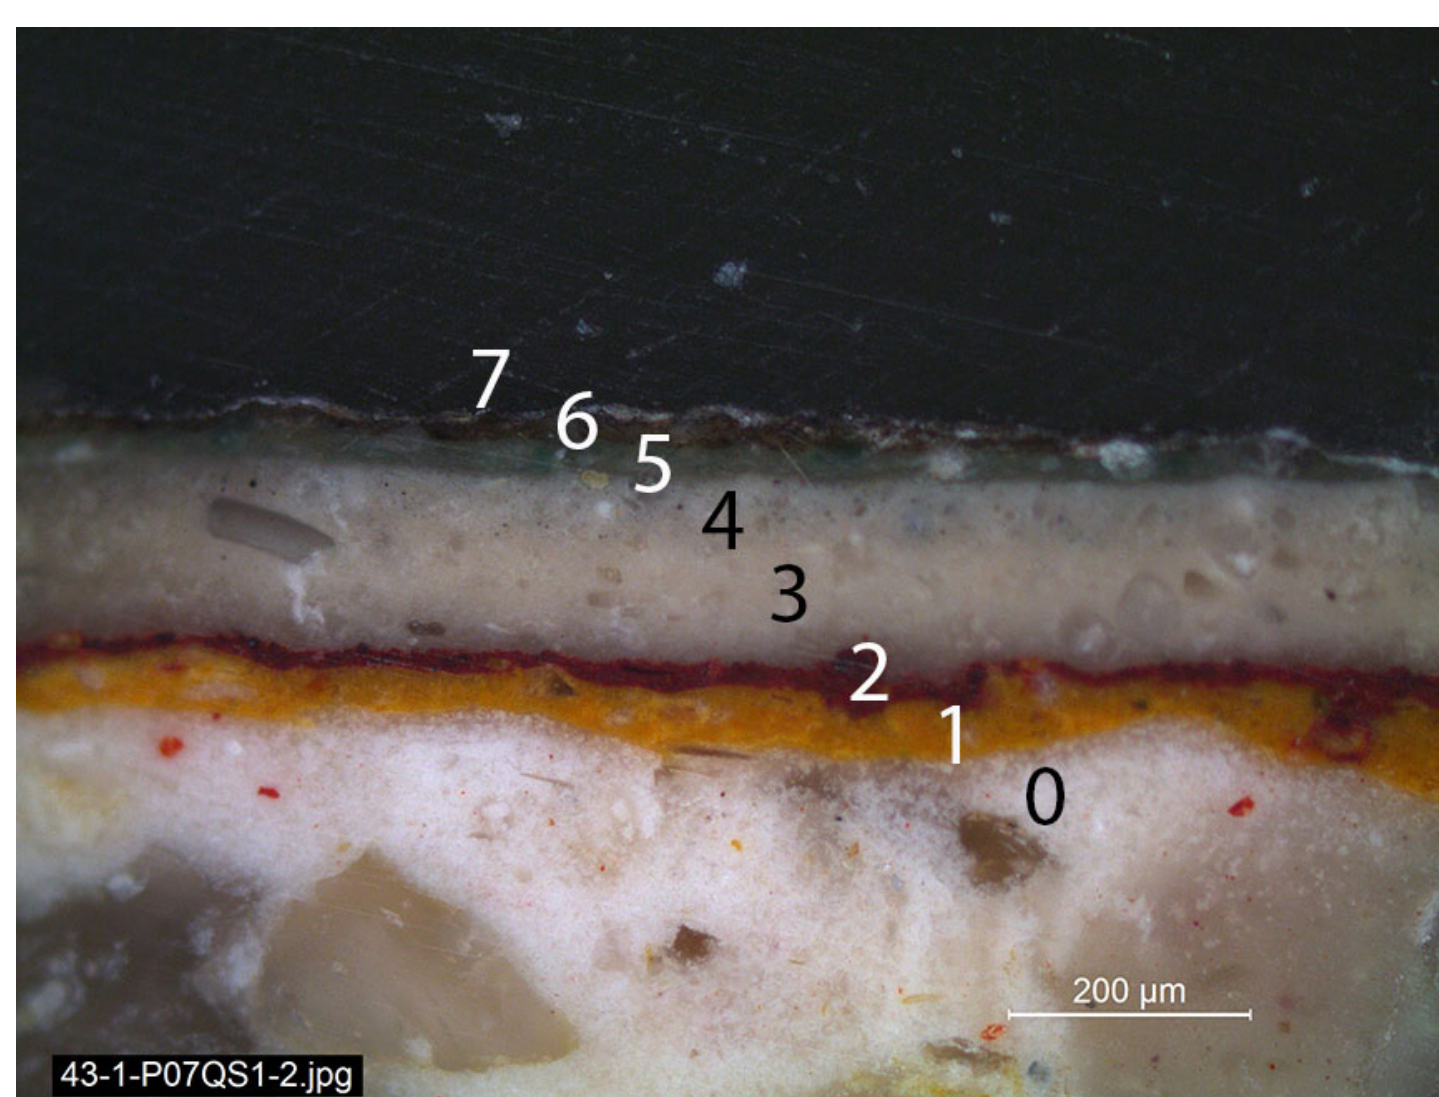
Querschliff Nr. 12655 (Probe 43-1-P07): Putz E, Malschicht, Kruste und Überzüge

Nr. im QS	Funktion	Zusammensetzung
	Überzug	Schellack
7	Überzug	Wachs
6	Kalksinterkruste	Kalk, Gips, Tonminerale
5	grünes Pigment	grüne Erde
4	gebrochenes Weiß	Calciumcarbonat mit Schwarz
3	weißes Pigment	Calciumcarbonat
2	rotes Pigment	Kalk und Ocker
1	Fondton	Kalk und Ocker
0	Oberputz/Feinputz 01	Putztyp E
	Ausgleichputz 02	Putztyp H
	Unterputz 03	Putztyp I
	Unterputz 04	Putztyp I
	Unterputz 05	Putztyp I

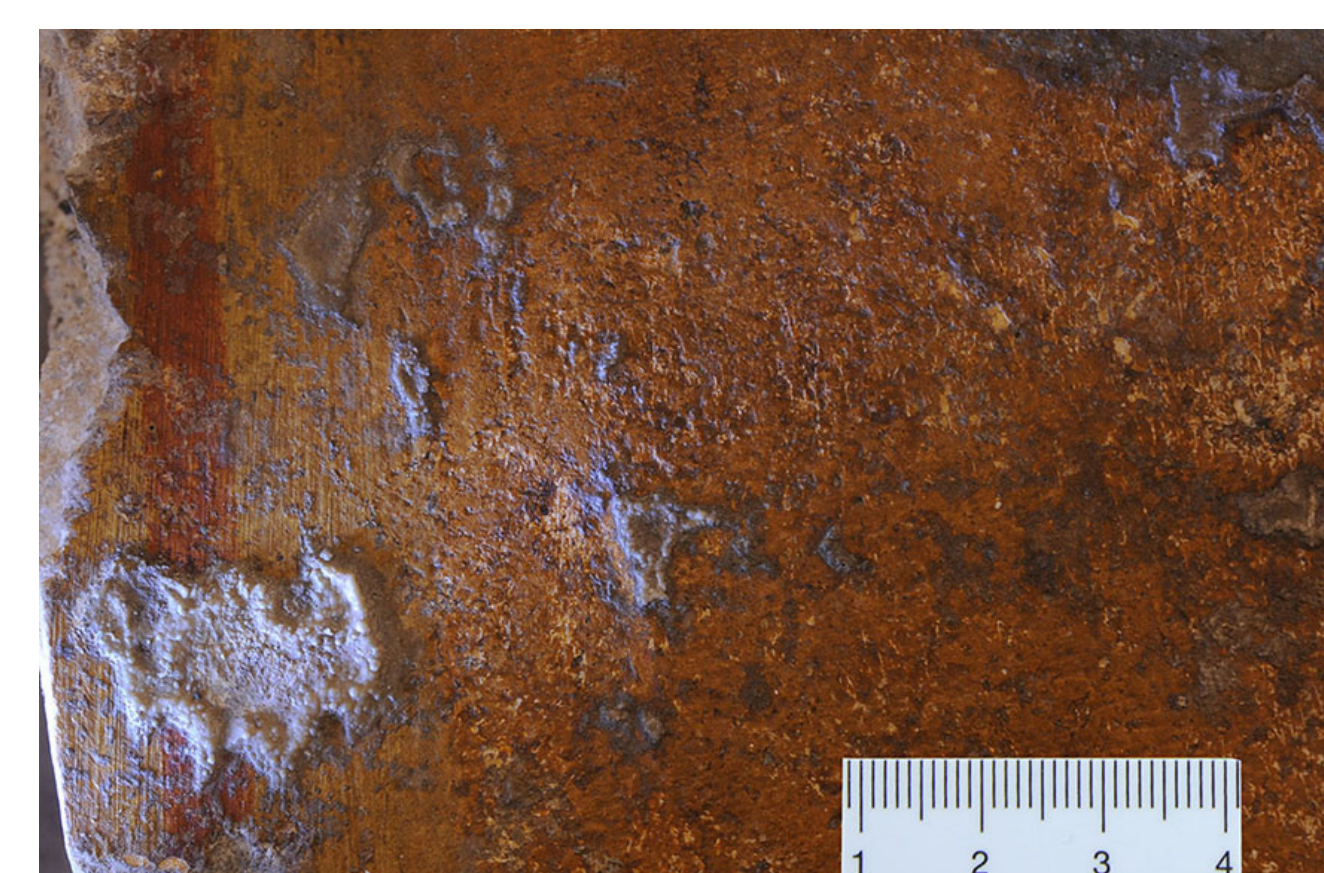
Die Fragmente mit der Inventarnummer Fragment Kiste 43-1 setzen sich zusammen aus zwei Wandmalereifragmenten (43-1A und 43-1B) sowie einem Holzrahmen, einer Gipseinbettung und den als Füllmaterial verwendeten Ziegelbruchstücken (43-1D und andere) und Wandmalereifragmenten (43-2, 43-3 und 43-1C). Die Wandmalerei ist ein Fresko, das die mythologische Gestalt der Psyche umrahmt von einer Architekturgestaltung abbildet. Die Malerei wurde auf die oberste von fünf Putzschichten gemalt, die auf einen Hohlziegel (Tubuli) aufgetragen wurden. Auf beiden Fragmenten finden sich sogenannte Kalksinterkrusten, die sich während der Bodenlagerung gebildet haben.

Kalksinterkrusten auf 43-1A im Streiflicht

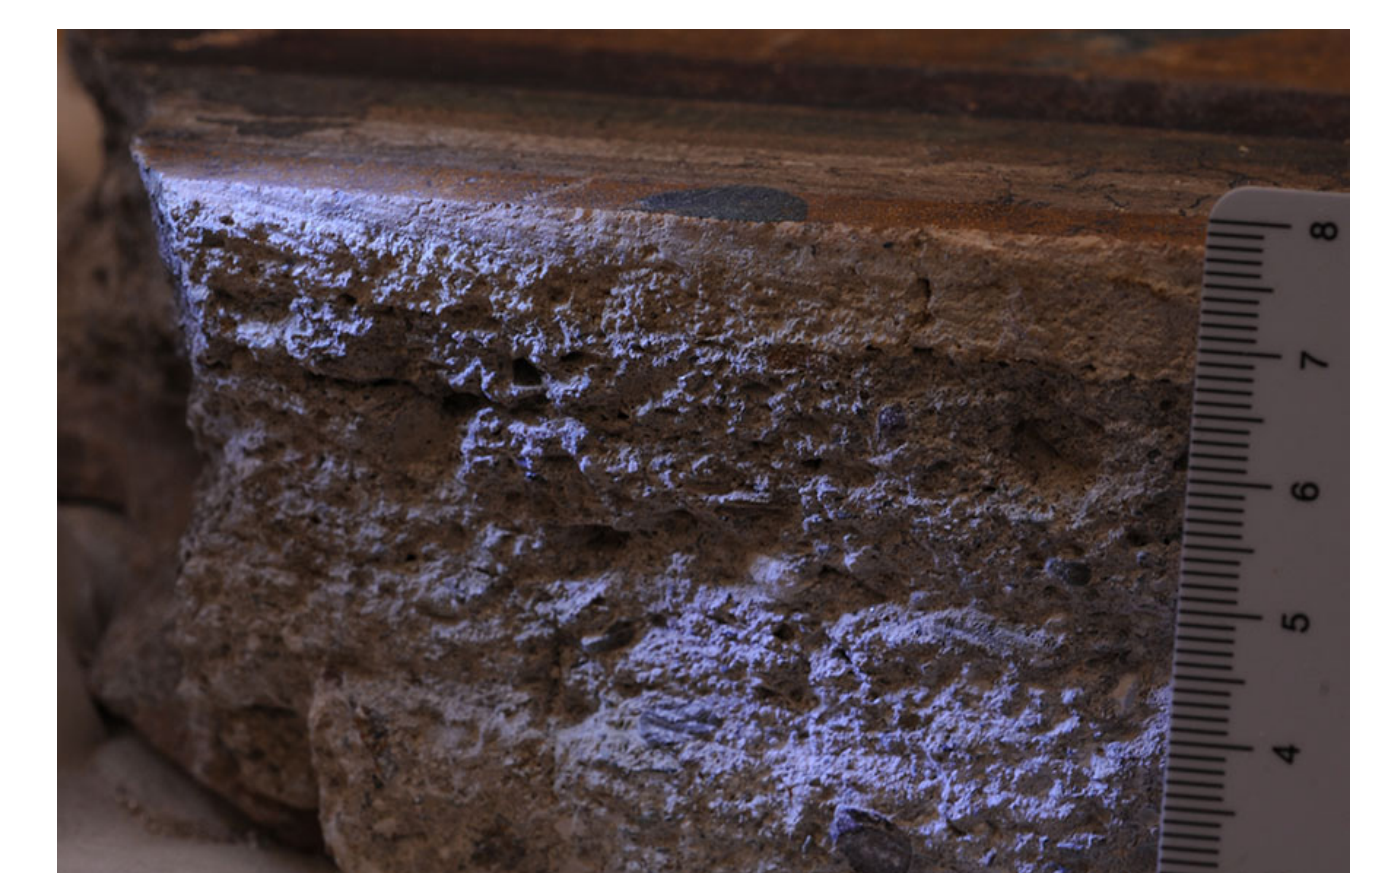
Streiflicht-Ansicht der Schnittkante 43-1B und der Putzschichten

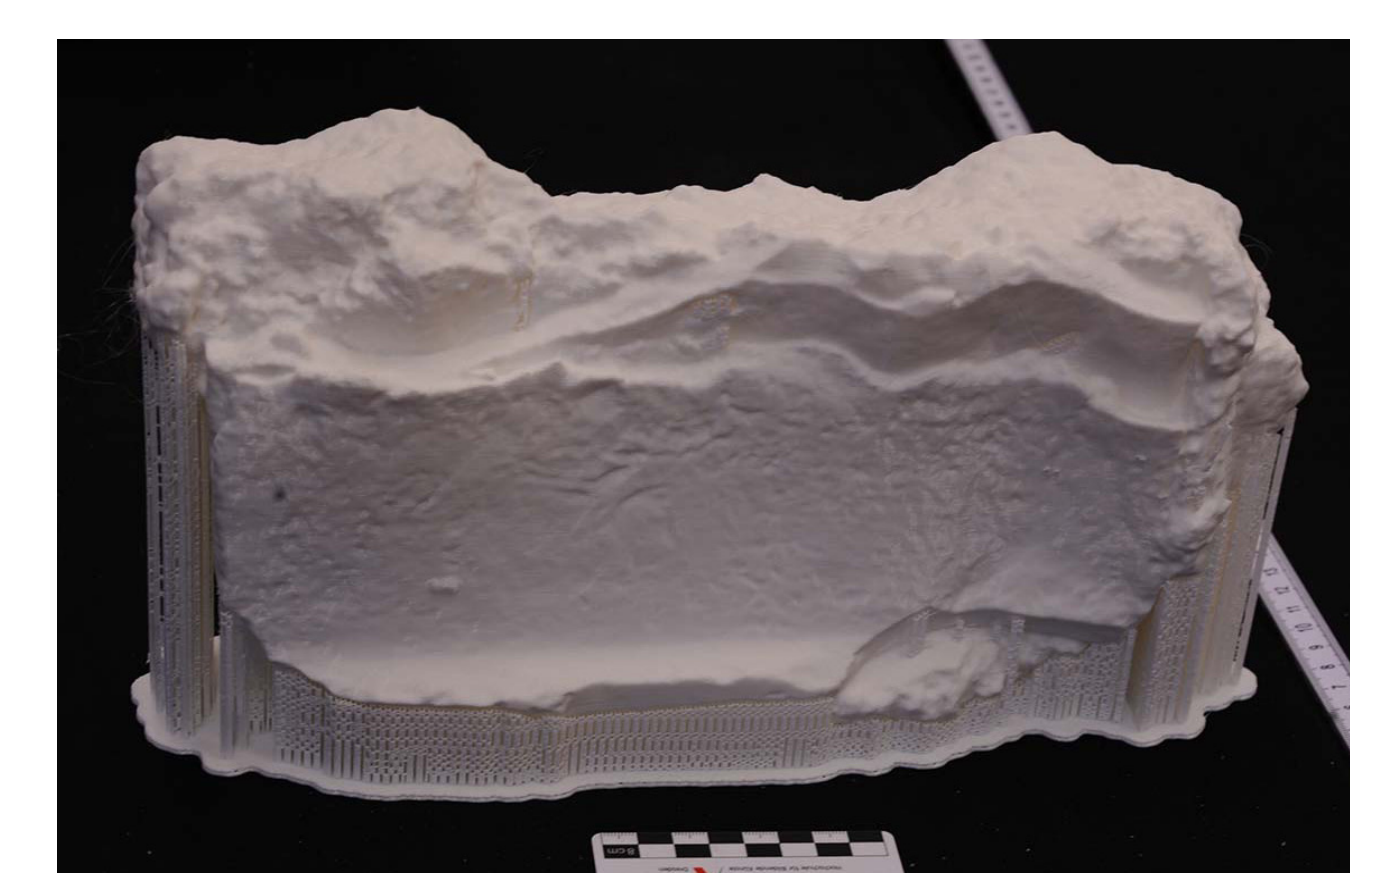
Fertiger Druck vom 3D Modell von der Rückseite von Fragment 43-1A

Nach der Überlegung verschiedener Präsentationskonzepte mit unterschiedlichen Schwerpunkten (Restaurierungsgeschichte oder Fragmentcharakter mit Werktechnik und Malerei) wurde sich von Seiten des Museums für eine Präsentation ohne Rahmen auf einem Sockel in einer Liegevitrine entschieden. Um verschiedene Präsentationsvarianten austesten zu können wurde ein 3D Modell der Fragmente erstellt, gedruckt und für alle Versuche als Dummy verwendet.
