# Die Wandmalereien in der Tafelstube von Schloss Strehla aus dem 16. Jh. – Untersuchung und Erarbeitung eines Konservierungs- und Restaurierungskonzepts

Hochschule für  
Bildende Künste  
Dresden

Studiengang  
Kunsttechnologie,  
Konservierung  
und Restaurierung  
von Kunst- und  
Kulturgut

Diplomarbeit Liza Koebernik  
Fachklasse für Konservierung und  
Restaurierung von Wandmalerei  
und Architekturoberfläche  
Betreuer Prof. Mag. Dr. Markus Santner  
Dipl.-Rest. Elke Schirmer  
Auftraggeber Dr. Georg Thaler

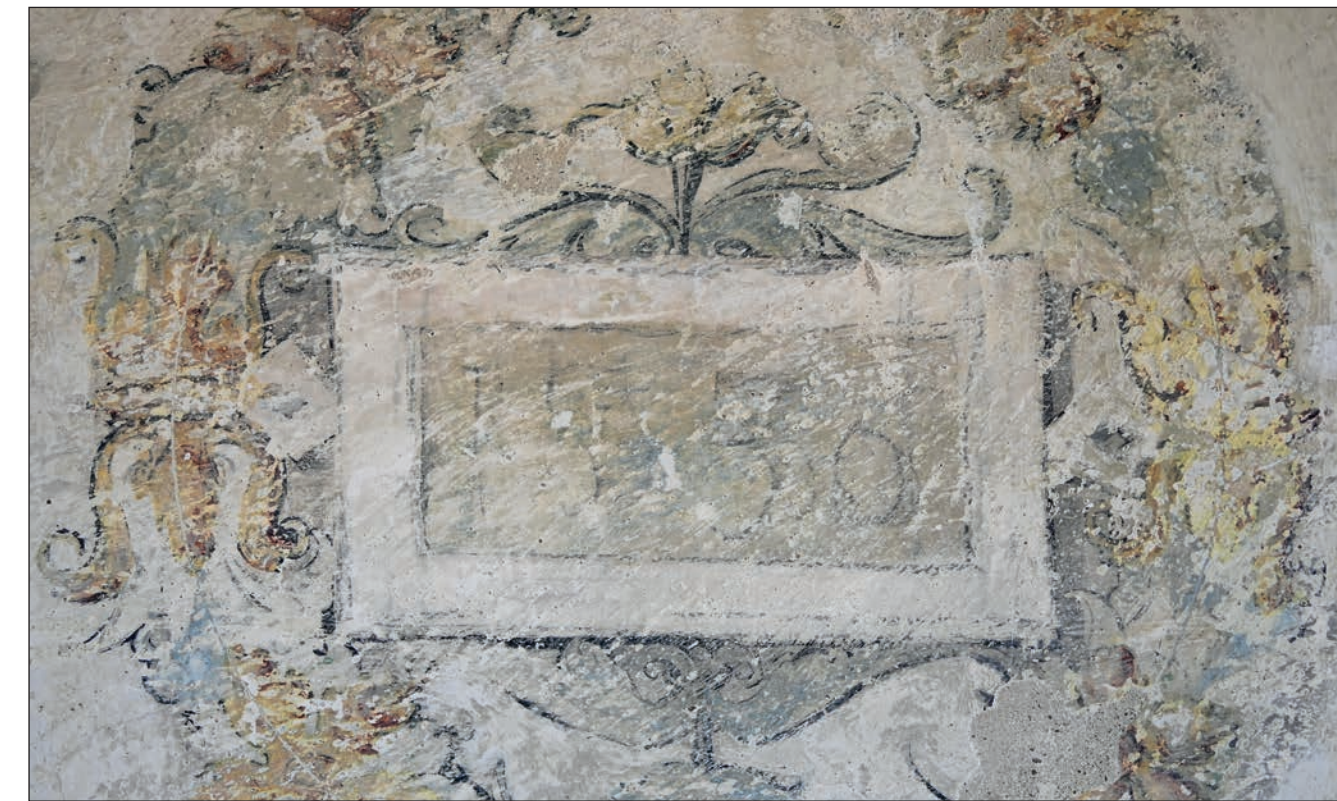
Inschrift „1536“ im südöstlichen Blütenkranz (F1)

Mit dem Bau des Südflügels (Fensterinschrift „1535“) ist der südöstliche Durchgang geschaffen und die Nordwand mit einem Portal zum Rittersaal gestiftet worden. Die Raumgestaltung von „1536“ (F1) ist somit die erste Fassung nach der Separierung vom Rittersaal. Trotz der großflächigen Verluste durch die Westwandverjüngung (um 1900), die Neuverputzung der Ostwand (20. Jh.) und die Freilegungen (um 1900) ist die Ausgestaltung mit einem Wappenfries unterhalb der Decke und den Rankenmalereien über den Wandöffnungen noch gut zu erkennen. Die Sockelgestaltung erscheint dagegen sehr fragmentarisch. Die komplexe, plastizitätsreiche Malerei mit sehr feinen Pinselzügen und einer dynamischen Linienführung zeugt von seltener Qualität. Die Bestandsaufnahme ergab einen hellbraunen Kalkputz mit Putzritzungen (u.a. Zirkelritzungen im Fries) zur Markierung, eine anschließende Kalkschlämme, eine partielle Applikation von weißer Kalktünche und hellgrauem Fondfarbton, bevor die Malerei folgte. Vereinzelt sind Vorzeichnungen auszumachen. Obwohl teils carbonatische/freskale Bindungen vorliegen, handelt es sich insgesamt um eine Secco-Malerei mit proteinischem Bindemittel, welches noch genauer untersucht werden muss. Die Pigmentpalette entspricht der Zeit, zeigt jedoch durch die Verwendung von zahlreichen Ausmischungen wie fein die Farben aufeinander abgestimmt worden sind. Neben Gelben und Roten Ocker sind Bleizinnigelb, Mennige, Zinnober, Malachit, Azurit, Pflanzenschwarz und Kreide nachgewiesen worden.

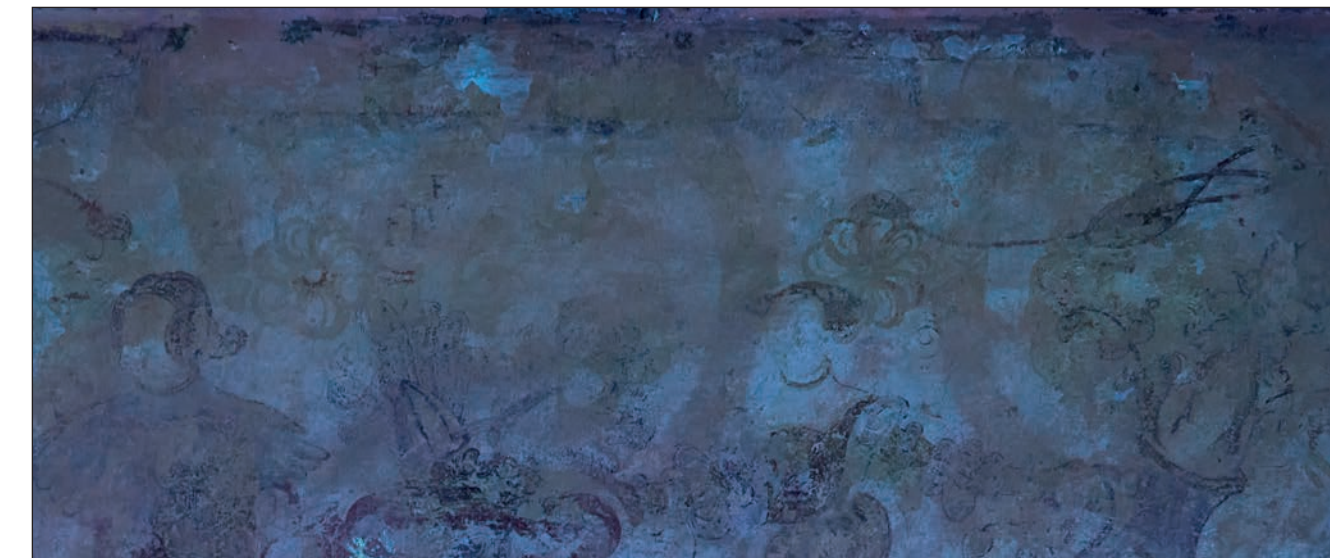
UV-Aufnahme zeigt floralen Wappenfries von F1 (u.a. Medallions, Blüten)

Auf diese Raumgestaltung ist ein zweiter Wappenfries gemalt worden, welcher bei früheren Freilegungen (um 1900) beinahe gänzlich entfernt wurde. Unter UV konnten jedoch die ursprünglichen Formen rekonstruiert und das Wappen der Schleinitz nachgewiesen werden. Es könnten sich an der Nordwand neun Medallions aus gemalten Pflanzenranken befunden haben, welche immer zwei Wappen im Wechsel mit einem Blütenkranz rahmten. Unterhalb der Medallions befinden sich weiße Schriftbänder auf einem graubraunen Wandanstrich. Das Schriftband auf der Südwand steht isoliert, wohingegen jenes an der Nordwand scheinbar durchgehend ist. Die Schriftbänder sind durch schwarze Rahmenlinien in einzelne Felder separiert. Der fragmentarisch erhaltene Inhalt verweist auf Adelsgeschlechter. Die Verweise auf das Geschlecht der Schönbergs an der Nordwand könnten dabei helfen, die Entstehungszeit vom 16./17. Jh. zu konkretisieren. An der Südwand gibt es zusätzlich ein vierzeiliges Bibelzitat, welches ohne Rahmung, aber von gleicher Stilistik, auf dem graubraunen Fondfarbton liegt. Somit ist die dritte Raumfassung (F1II) kurz umrissen.

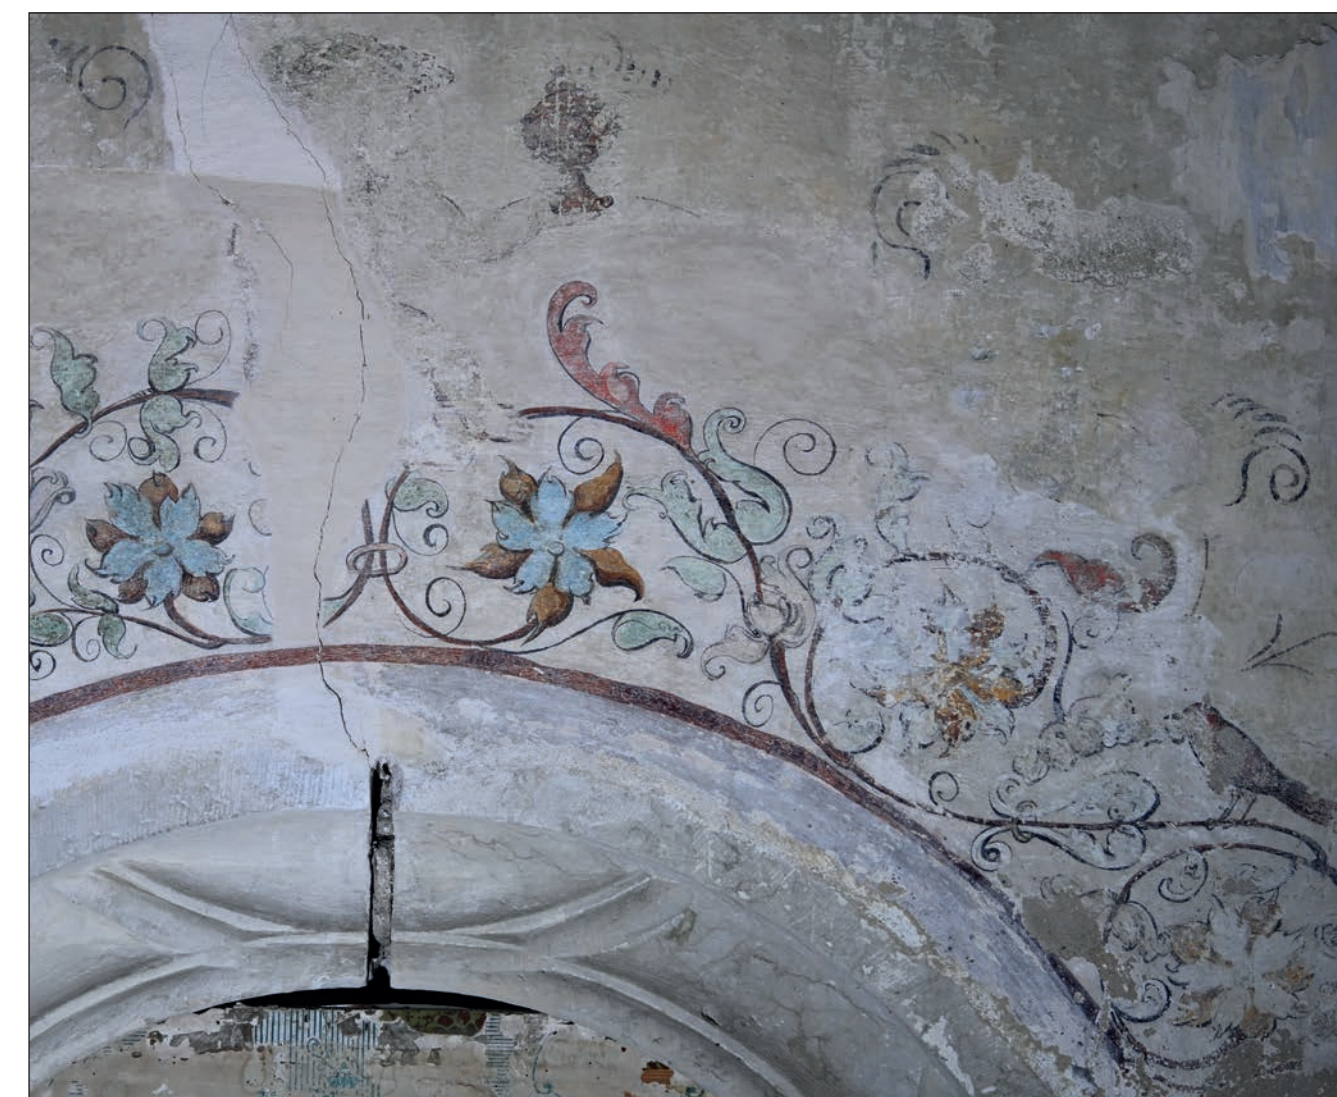
Rankenmalerei (F1) am Südportal mit Musterfläche von Wiedemann (1989)

Zur Tafelstube ist zu ergänzen, dass der fragmentarische Zustand auf zwei frühere Untersuchungen zurückgeht. Ein Großteil der Freilegungen hat L. Wiedemann 1989 im Zuge ihrer restauratorischen Diplomarbeit an der FH Potsdam durchgeführt. Ihre Musterfläche befindet sich an der Südwand über dem Portal zur Trinkstube. Die großflächigen Putzentfernungen und Mauerwerksöffnungen sind wiederum das Resultat einer bauarchäologischen Untersuchung von 1996 (M. Gruner und D. Schmidt).

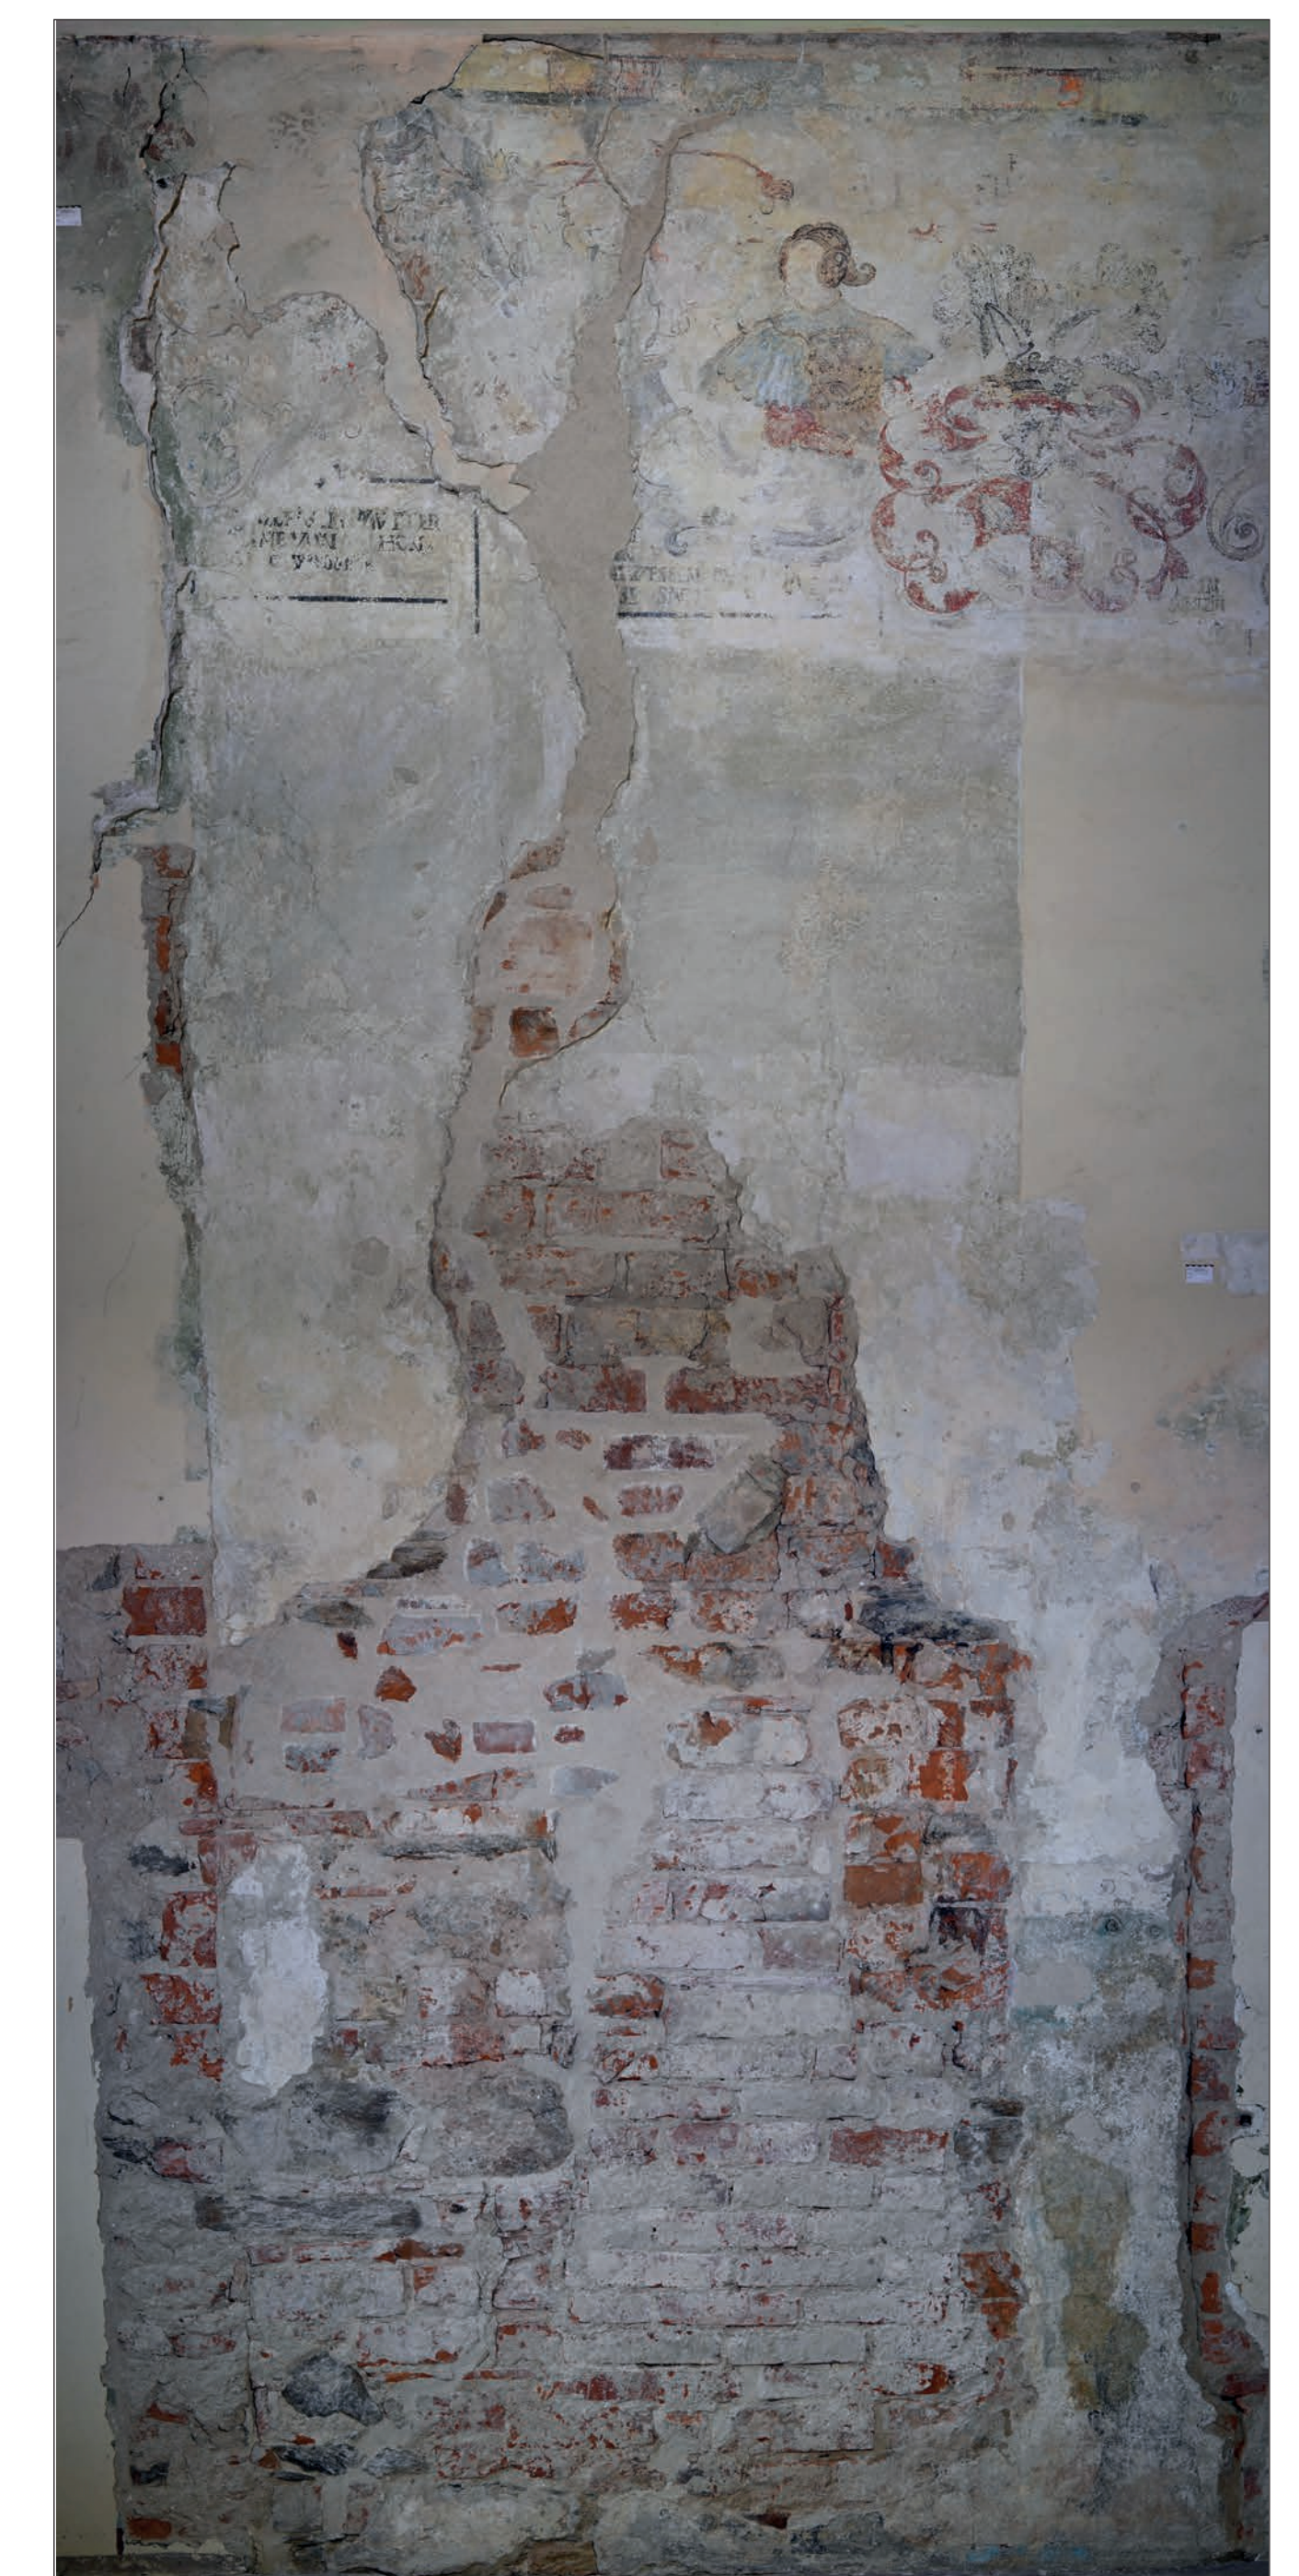
Musterfläche an der Nordwand nach Abschluss der Maßnahmen

**Schlussfolgerungen und Ausblick**  
Mit der Musterfläche ist eine Präsentation der ältesten Raumfassungen und eine Integration des gewachsenen Bestands gelungen. Die mauerwerkssichtige Wandzone ermöglicht die Vermittlung von Umbauphasen und zeigt den fragmentarischen Gesamtzustand des Raumes. Die großflächigen Putzverluste durch die bauarchäologische Untersuchung (1996), aber auch deren Erkenntnisgewinn werden gezeigt und erfüllen nach wie vor einen Zweck. Die Freilegungen fokussierten sich auf die Raumfassung II und III. Dies beinhaltet eine Abnahme jüngerer Fassungen für die Präsentation der ältesten Raumgestaltungen.

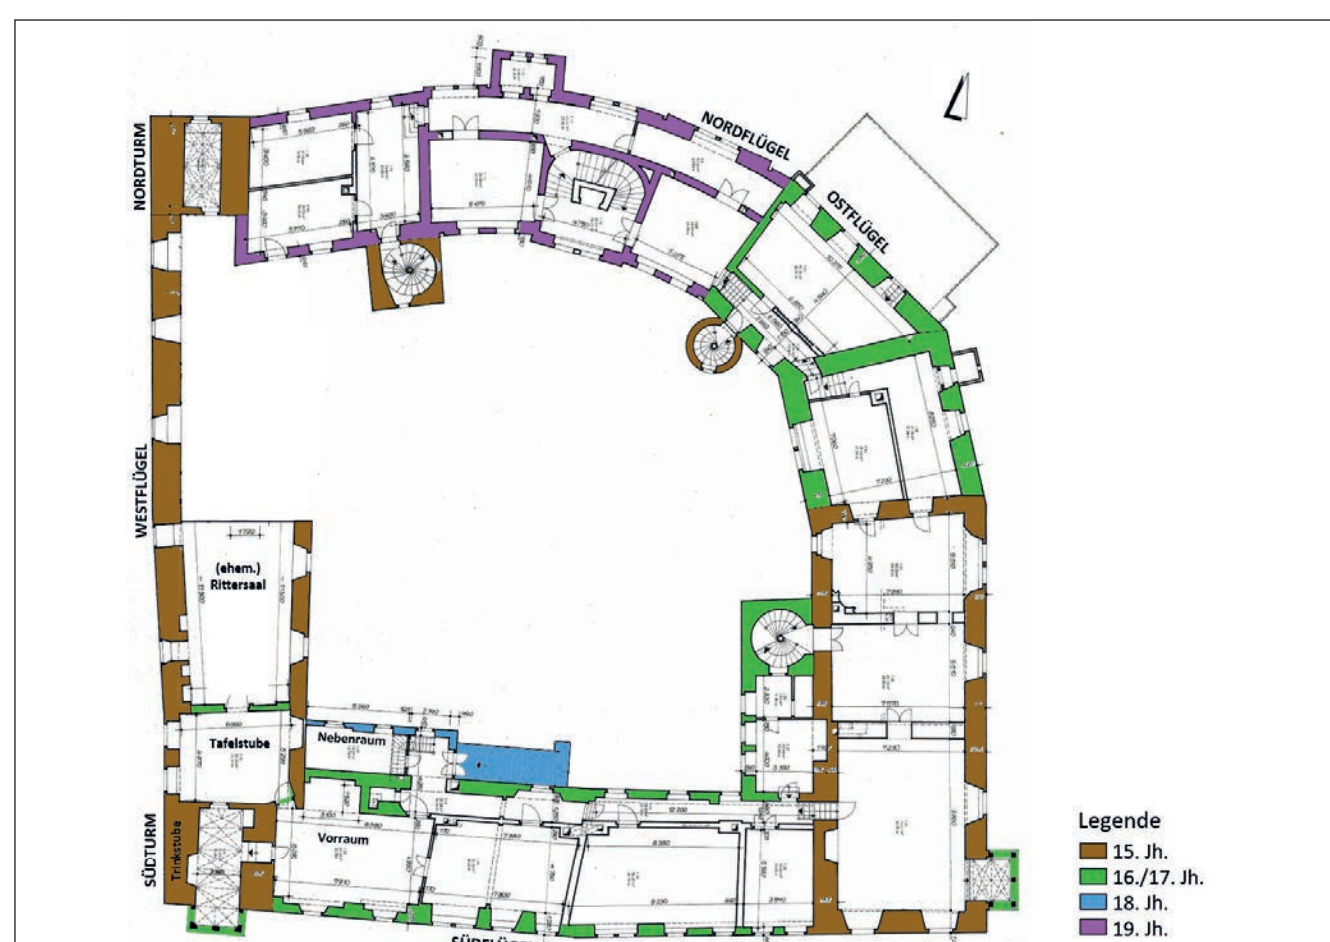
Grundriss (1. OG) mit erstelltem Baualtersplan

**Ergebnisse der Bestandserfassung in der Tafelstube**  
Die Recherchen und Bestandsuntersuchungen ergaben, dass sich der Raum in einem der ältesten Schlossflügel befindet. Auch wenn weitere Bauforschungen stattfinden müssen, so deuten die derzeitigen Ergebnisse vom südlichen Ost- und Westflügel auf eine Erbauungszeit im 14. oder 15. Jh. hin. Der größtenteils zerstörte Westflügel kann als ein sehr repräsentativer Schlossbereich angesehen werden. Zum einen belegen dies die ehem. Zellaufbauten in den Türmen und die Möglichkeit eines ehem. gewölbten Saales im ersten Obergeschoss. Auch im Erdgeschoss des Westflügels hat sich ein ursprünglich durchgehender Saal befunden, möglicherweise die Hofstube. Es wird angenommen, dass es sich bei dem Diplomraum um eine Tafelstube handelt, wie sie in den 1530ern vermehrt als separate Speiseräume für den Adel gebaut worden sind. Des Weiteren belegen die wertvollen Raumgestaltungen von Trinkstube, Tafelstube und den südlichen Fragmenten im Rittersaal einen hohen Repräsentationsanspruch.

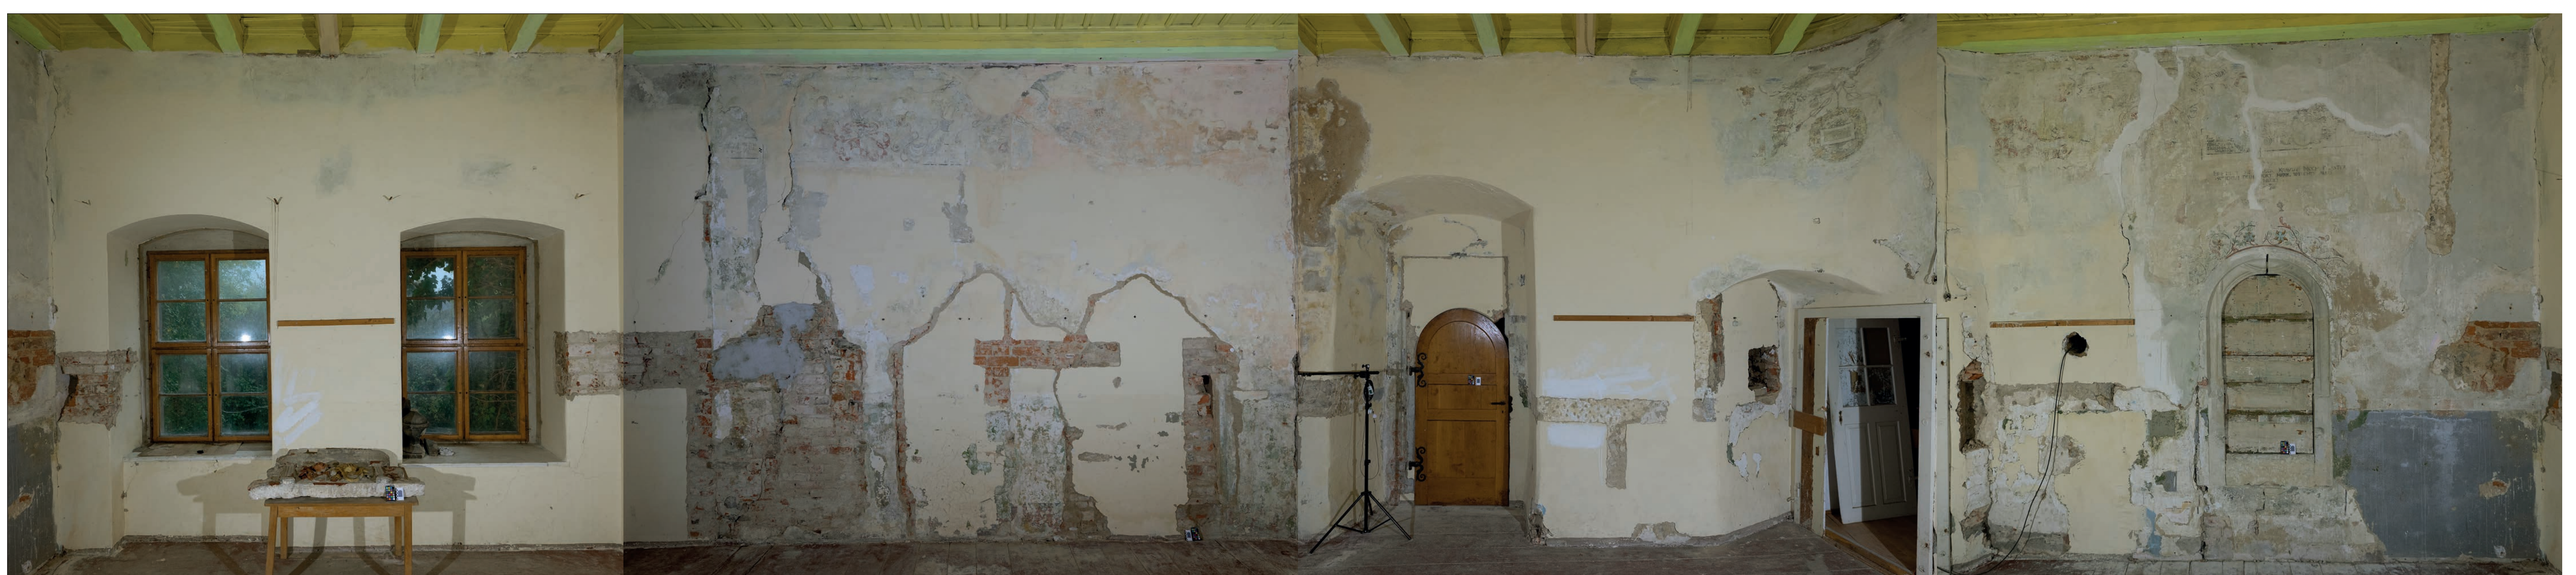
Wandabfolge in der Tafelstube (links nach rechts): Westwand, Nordwand mit zugesetztem Durchgang, Ostwand mit Zugang zum Nebenraum und Südflügel, Südwand mit zugesetztem Durchgang zur Trinkstube im Südturm
