# Der spätgotische Bilderzyklus in der Kirche St. Andreas und Stephani in Wansleben am See

## Entwicklung eines Konzeptes zur Konservierung und Restaurierung

Hochschule für Bildende Künste Dresden

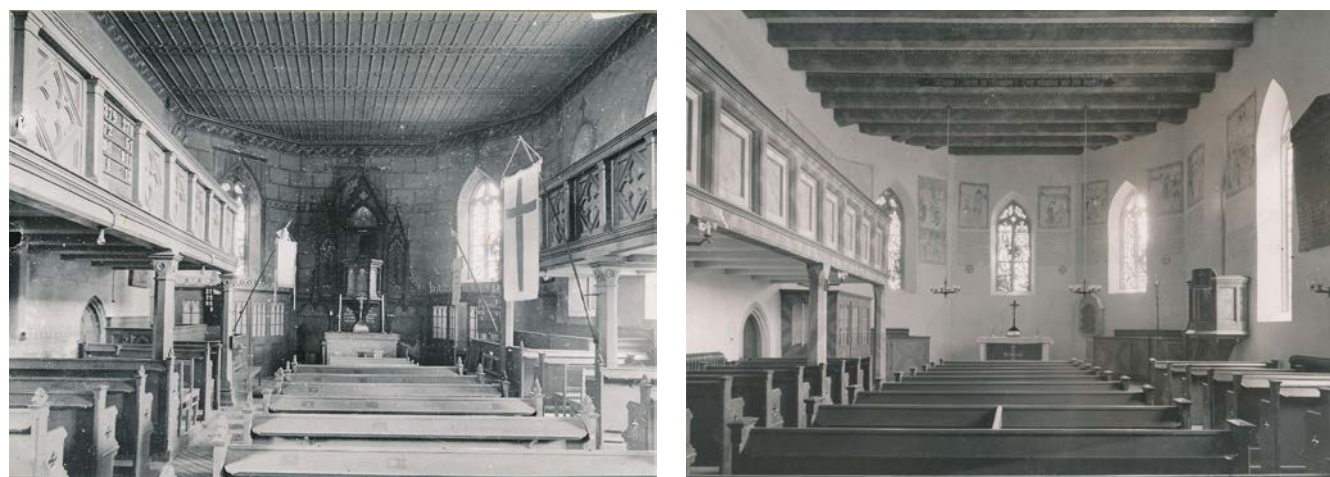
Blick in den Ostchor: historische Gestaltungsphase (links, vor 1940) und Zustand nach der Instandsetzung (rechts, 1940)  
Quelle: LDASA, BKD Archiv

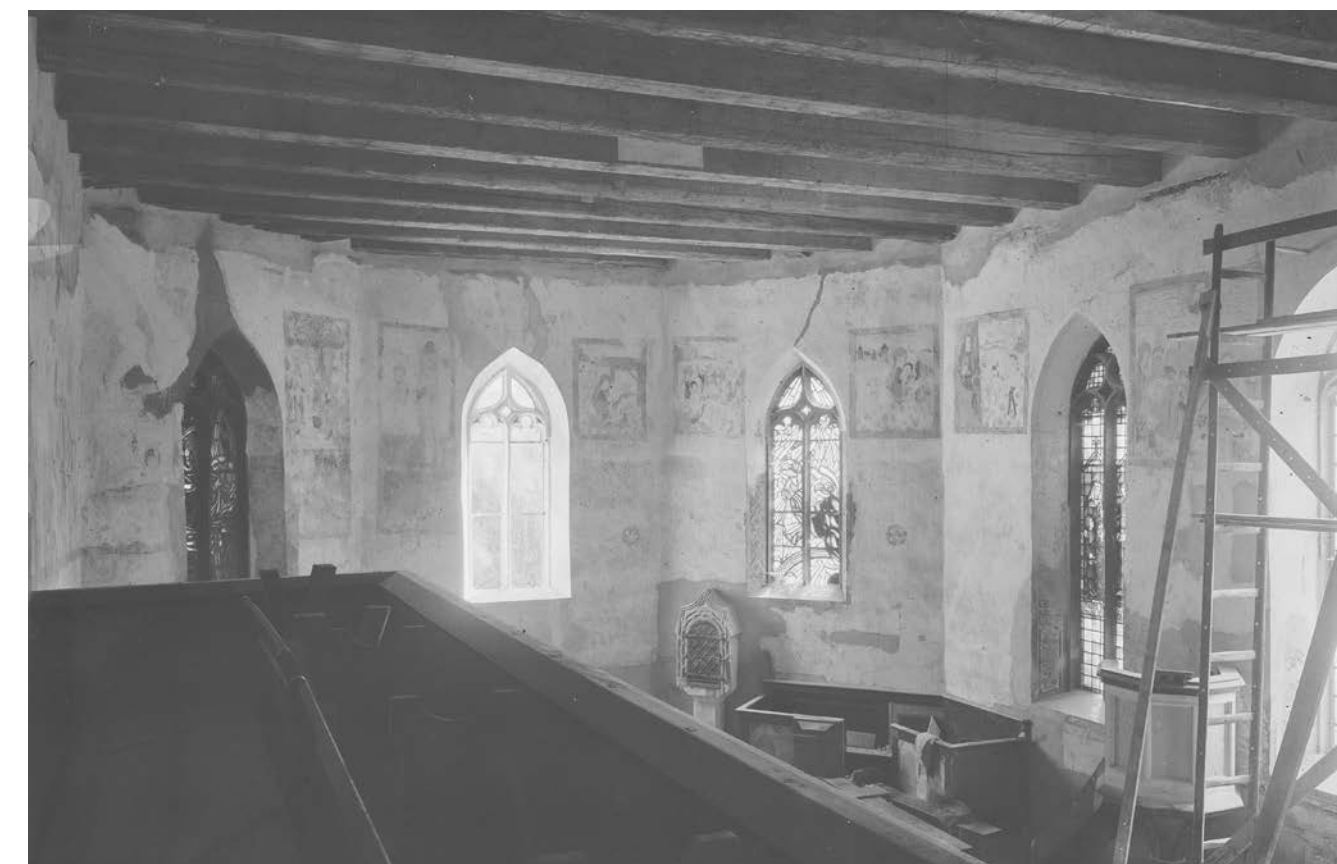
Blick in den Ostchor nach der Freilegung und Putzrenewerung, 1939  
(Quelle: LDASA, BKD Archiv)

Aufgrund bereits damals bestehender Schäden im oberen Wandbereich und dem Sockelbereich waren Putzreparaturen notwendig, wofür ein Kalkmörtel verwendet wurde.

An den Wandmalereien finden sich die typischen Freilegungsspuren, die auf eine Freilegung mit einem Hammer (Stoßstellen) und einem spachtel- oder messerartigen Werkzeug (Kratzspuren) hinweisen. Sämtliche Überfassungen im Chor und an der Südwand wurden auf Fragmente reduziert. Wo die Überfassungen schwer vom Untergrund zu trennen waren, wurden sie lediglich reduziert und überretuschiert, wodurch die originale Malschicht vor Verlusten geschützt werden konnte.

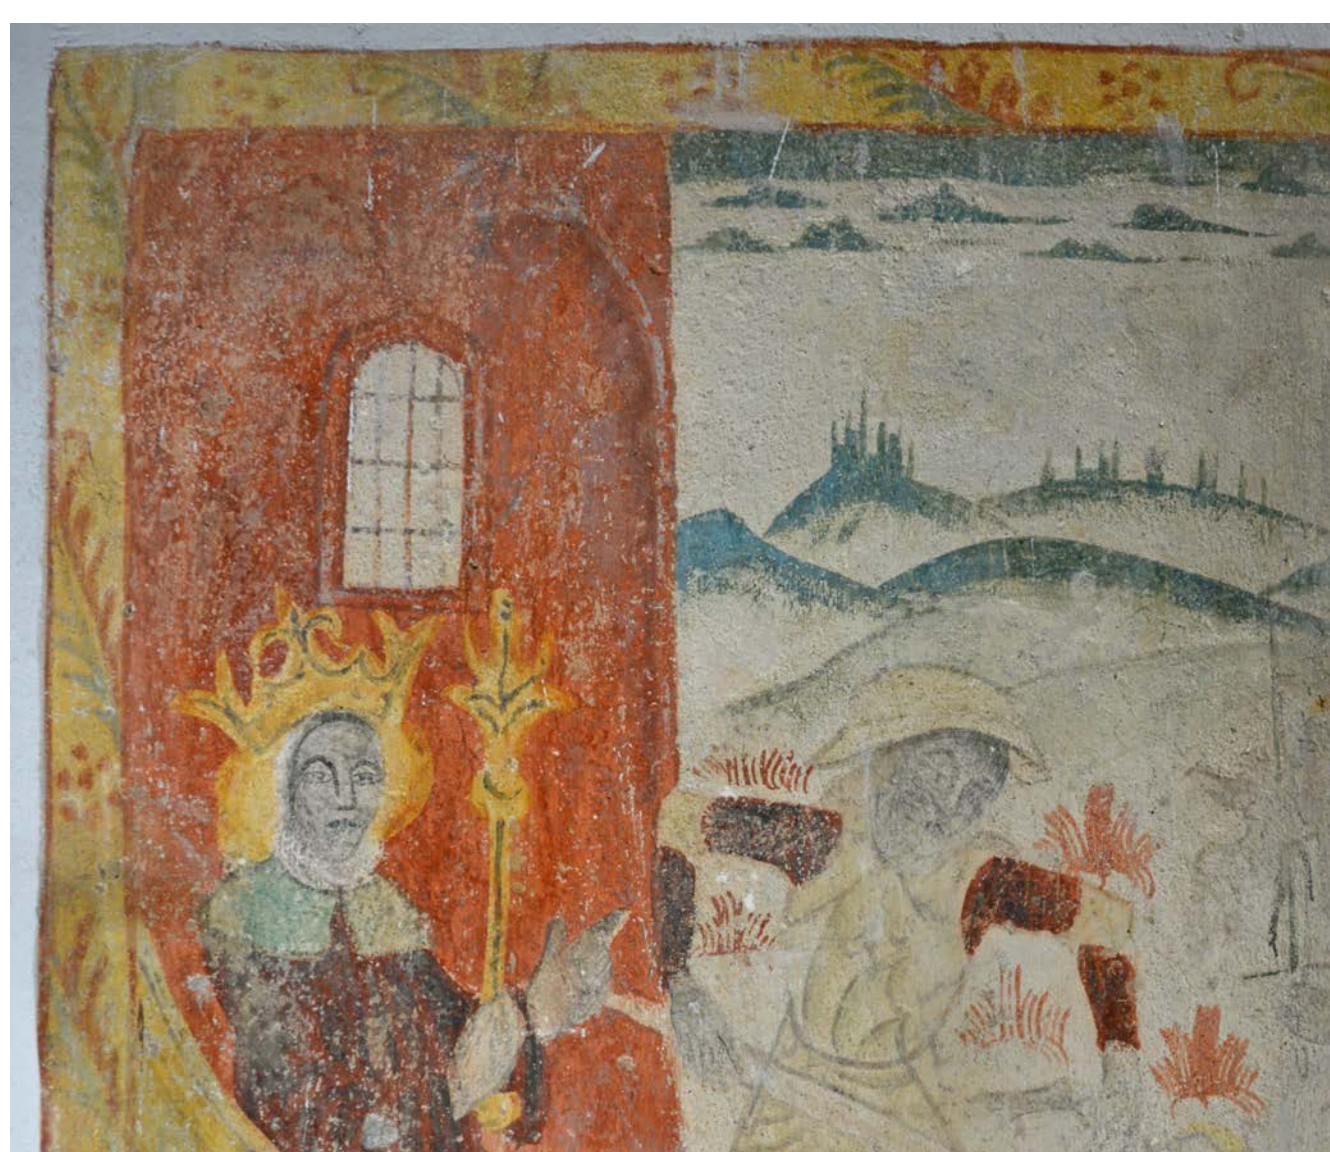
Modellierung der Gewölbearchitektur, Gewänder und der Hauptpartien im Bildfeld König Herodes und der Kindermord in Bethlehem

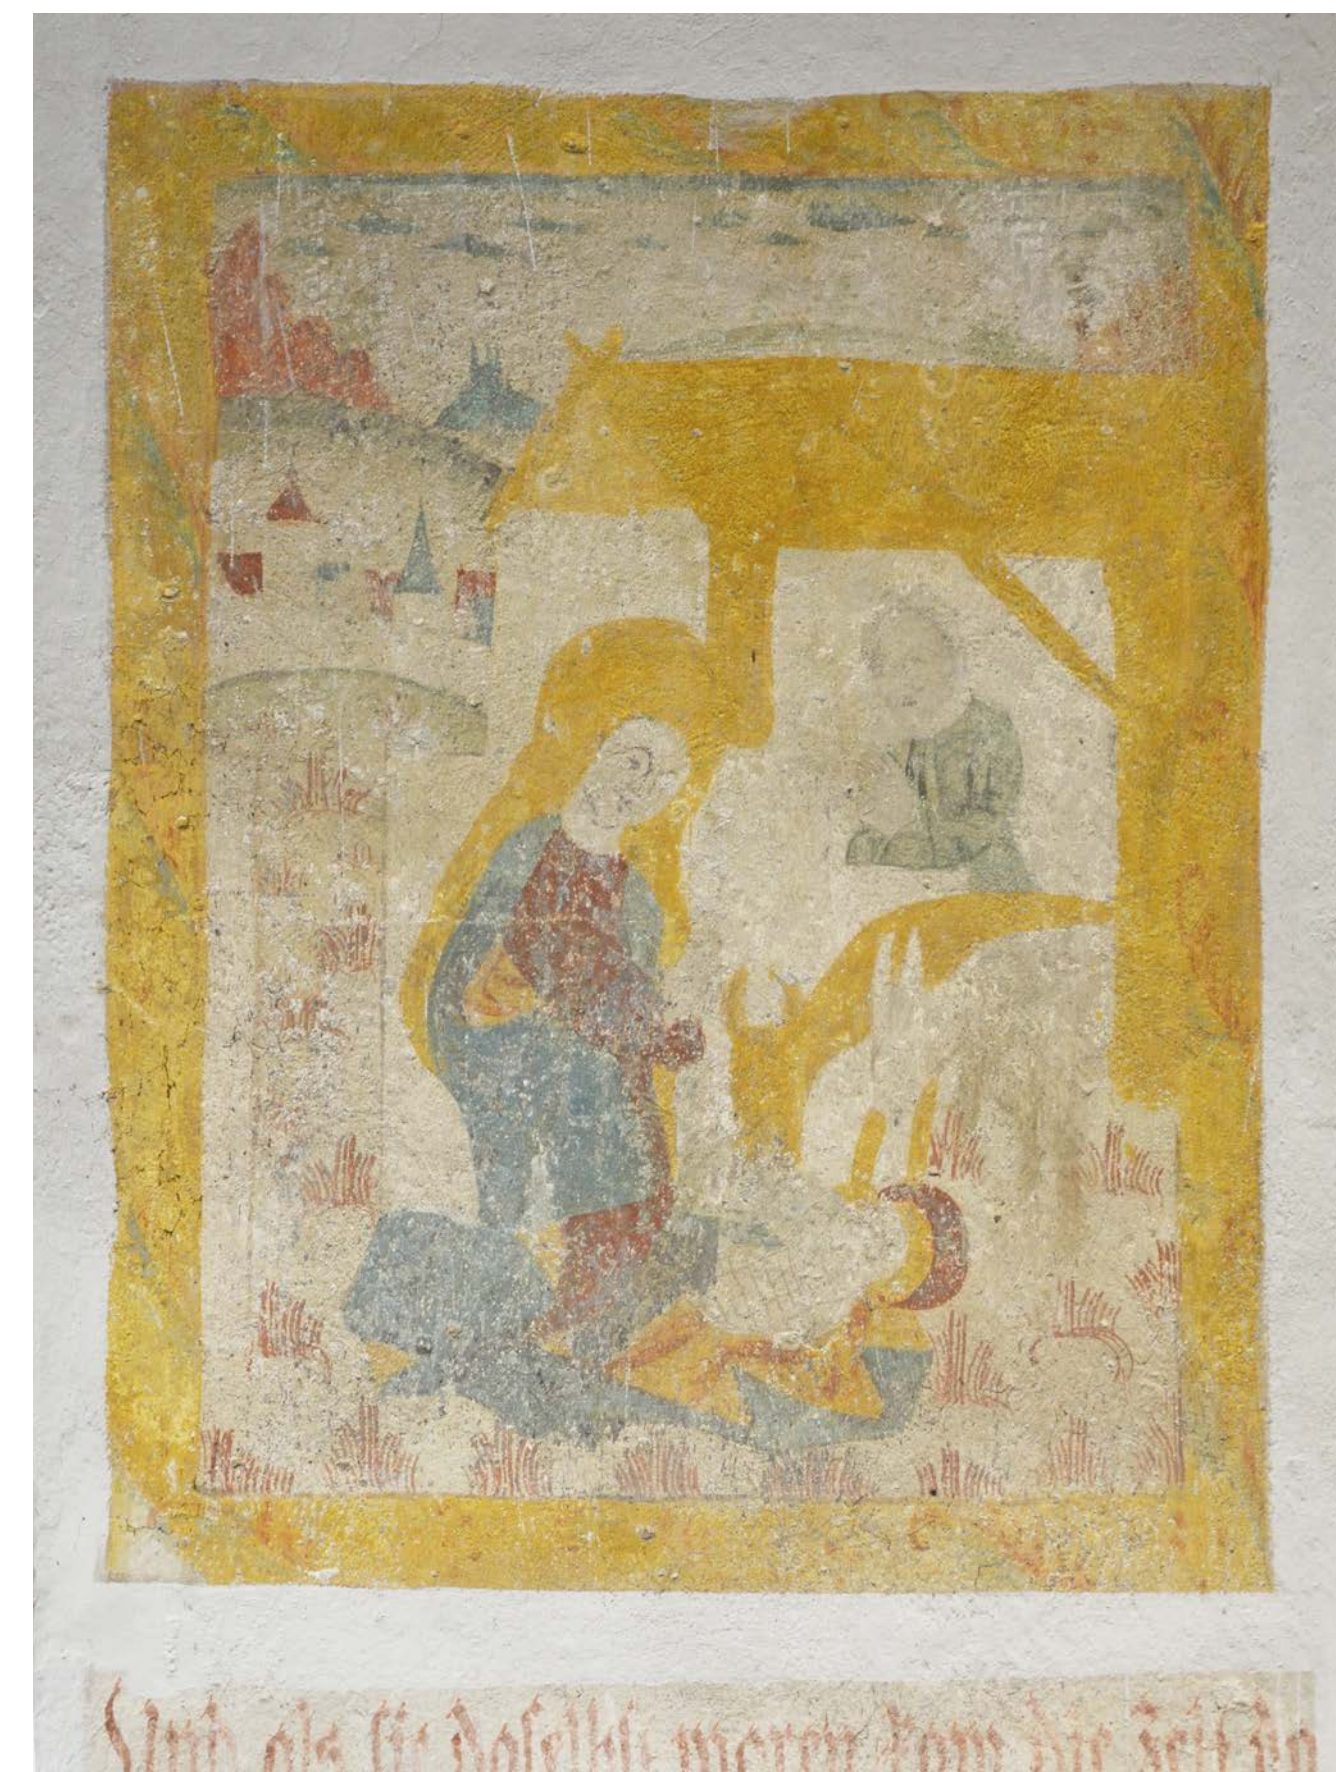
Wandbild Geburt Jesu - Vorzustand

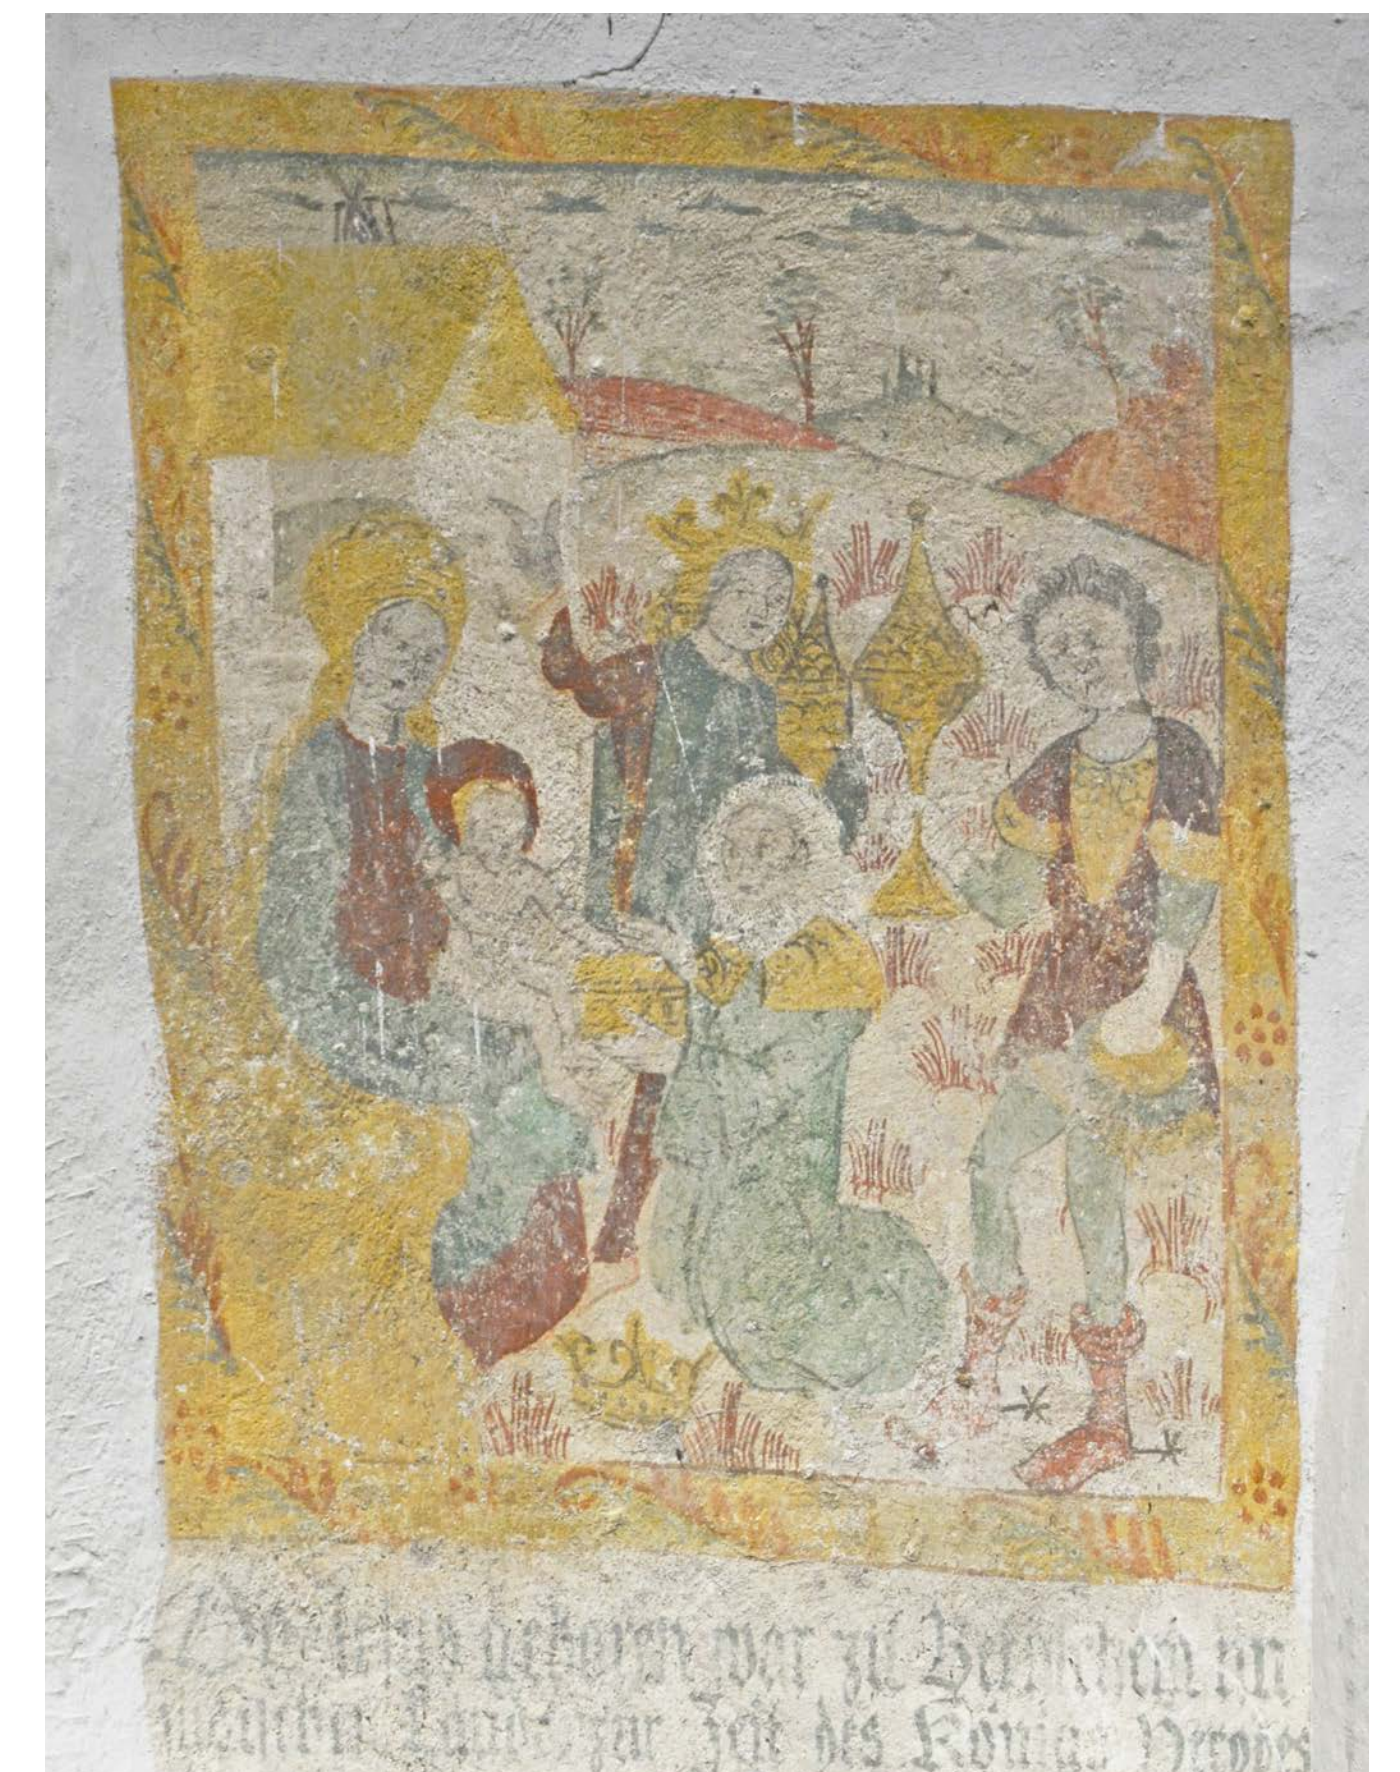
Wandbild Anbetung der Heiligen Drei Könige - Vorzustand
