# Zeugnisse des Dresdner Frührokoko - Die Sammlung von Stucksegmenten und Gipsabgüssen aus dem ehemaligen Brühlschen Palais

Hochschule für Bildende Künste Dresden

Studiengang Kunsttechnologie, Konservierung und Restaurierung von Kunst- und Kulturgut

Diplomarbeit Lisa-Marie Lehmann

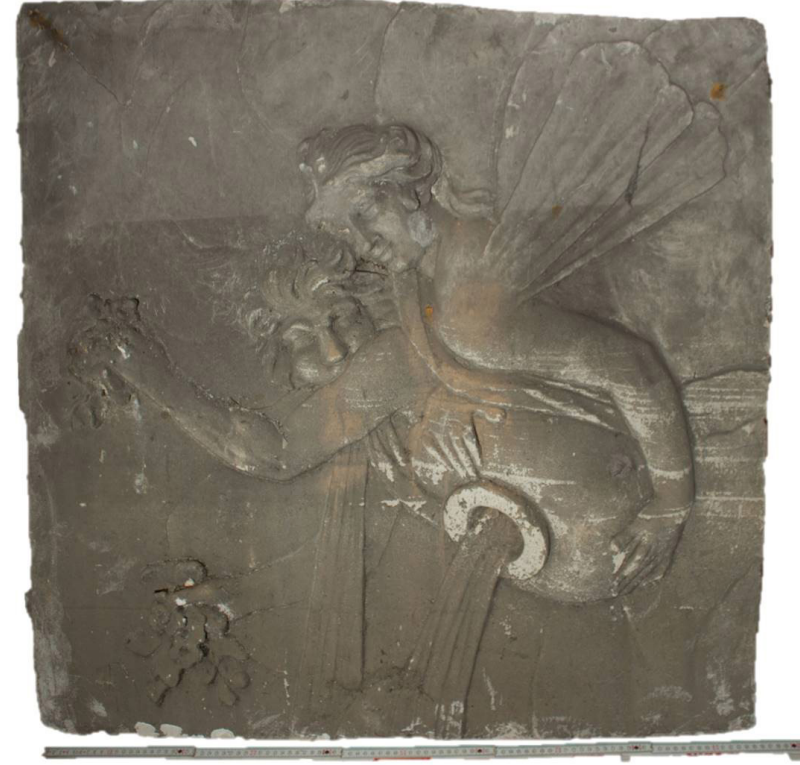
Gipsabguss aus dem Treppenhaus der Objektgruppe A

Der umfangreichsten Gruppe A werden 75 Objekte und 26 Fotografien zugeordnet. Die Objekte stammen aus dem Haupttreppenhaus und zeigen figürliche Darstellun-gen und Gehänge mit Musikinstrumenten, begleitet von ornamentaler und floraler Gestaltung. Der Süd-, Nord-, Morgen- und Abendwind waren dargestellt, wie es durch Cornelius Gurlitt beschrieben wird.

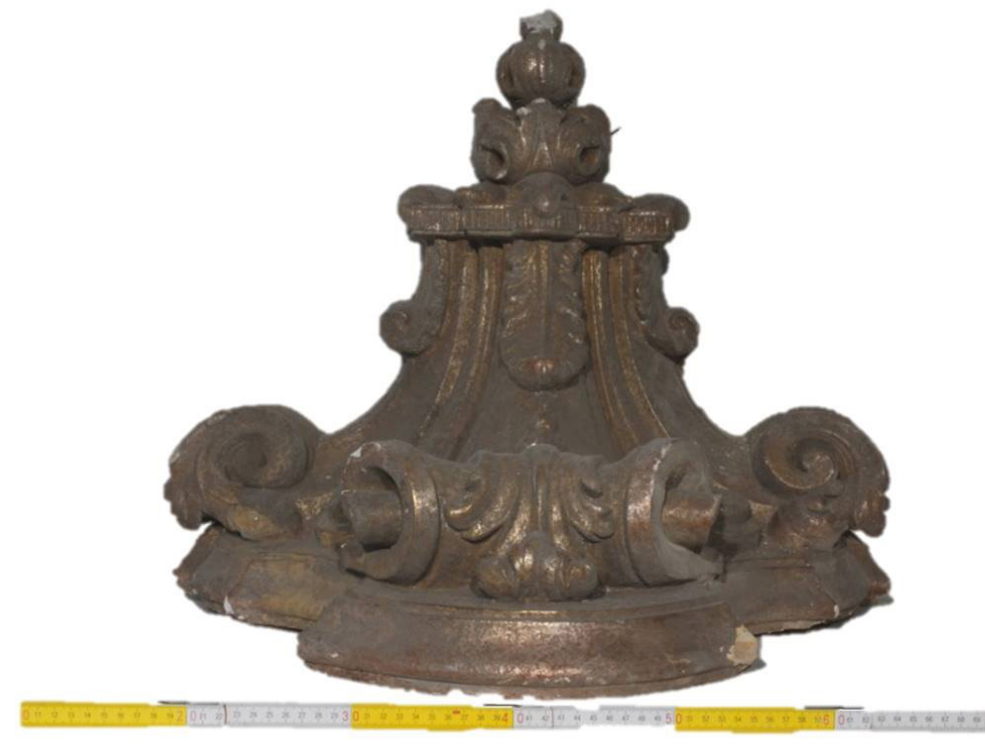
Eine von sechs Konsolen der Objektgruppe B © Lydia Dietrich

Die übersichtliche Anzahl von sechs Konsolen der Ob-jektgruppe B und deren Herkunft ist fotografisch nicht belegt.

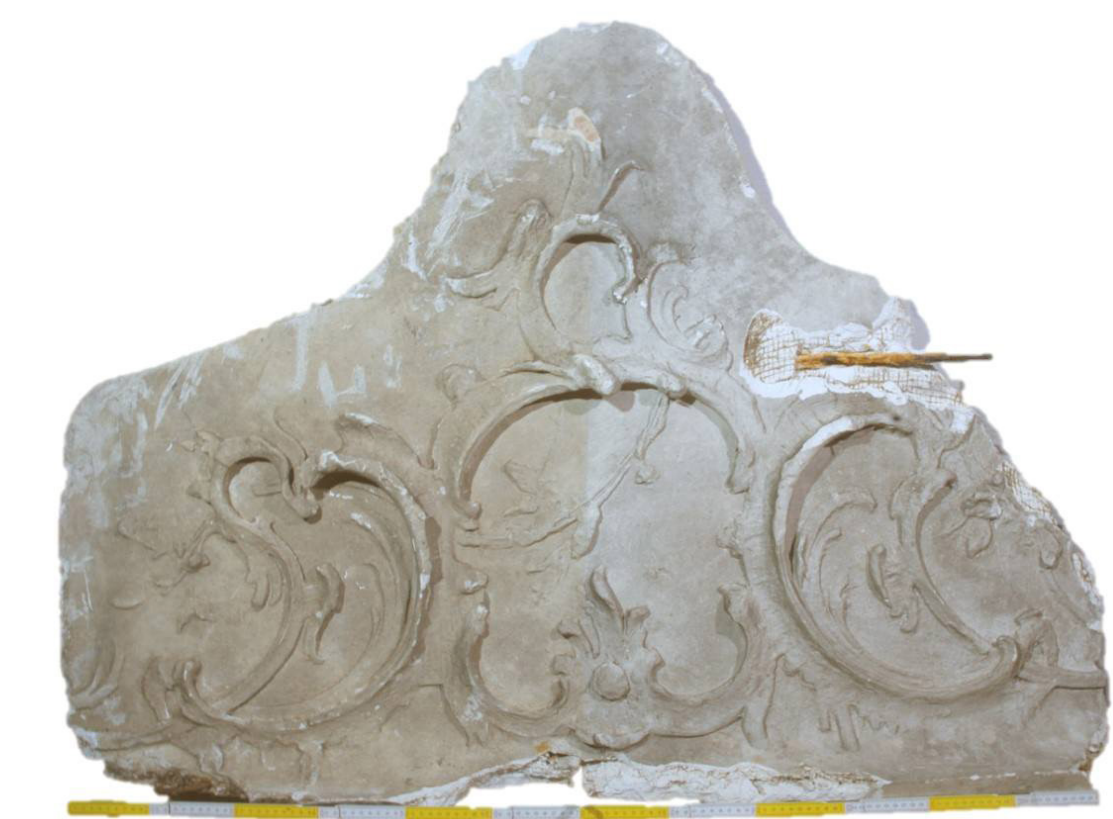
Gipsabguss der Objektgruppe C © Lydia Dietrich

Die Deckengestaltung von Objektgruppe C mit sieben zugehörigen Objekten ist einem Übersichtsfoto zuzuord-nen.

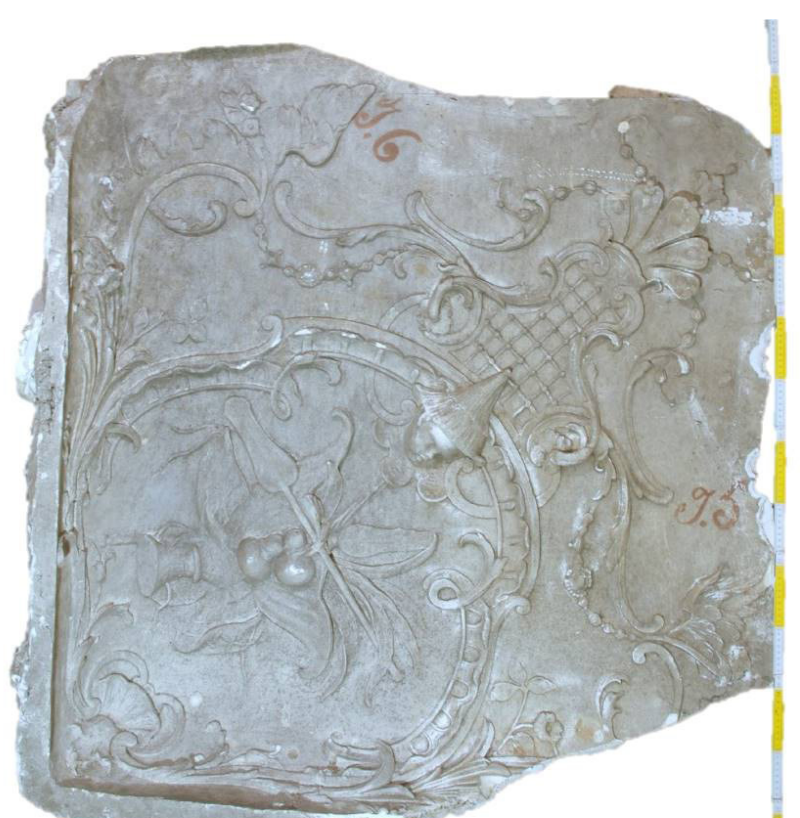
Abguss einer Deckenecke der Objektgruppe I © Lydia Dietrich

Die Objektgruppe I zeichnet sich durch chinoise Motive und Figuren aus. Die fünf Fotos und 17 zugeordneten Ob-jekte sprechen für einen mittelgroßen Raum. Möglicher-weise lag dieser im repräsentativen 2. Obergeschoss.

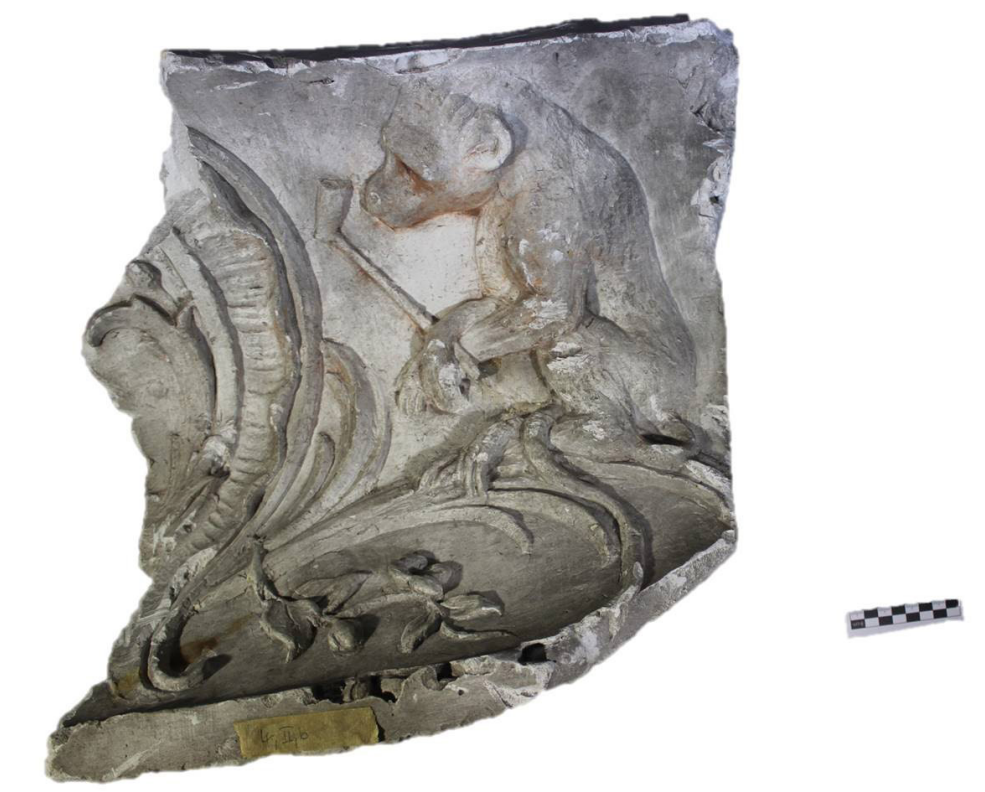
Voute mit einem Affen als bauzeitlicher Stuck der Objektgruppe K

Die Stuckgestaltung der Objektgruppe K mit den zwei zugehörigen Deckenrosetten mit 13 Fotografien und 50 Objekten lässt auf einen großen Raum schließen. Die um-fangreiche Stuckgestaltung mit den abgerundeten Ecken passt zu dem weitläufigen Raum des sogenannten Cana-letto- bzw. Gartensaals.

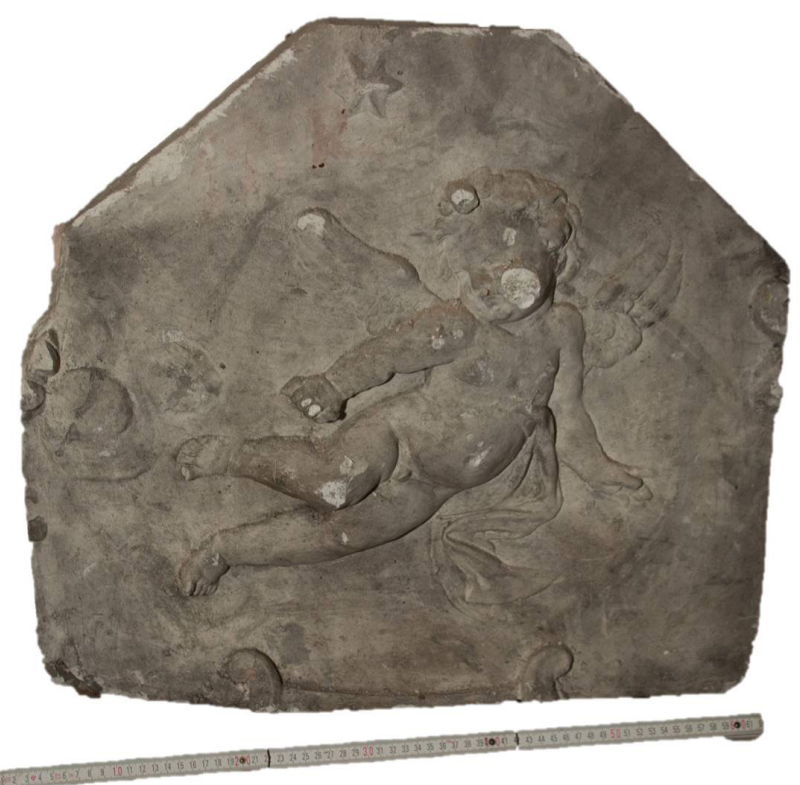
Gipsabguss der Objektgruppe R

Die Objektgruppe R mit ihren sechs Fotografien und 29 Objekten zeigt Kartuschen mit Putten, sowie Tierdarstel-lungen. Die zugehörige Deckenrosette mit vier darge-stellten Waffengehängen ist dabei miteingeschlossen. Als Herkunftsort kommt einer der Verbindungssäle zwi-schen dem Festsaal und dem Gartensaal in Frage.

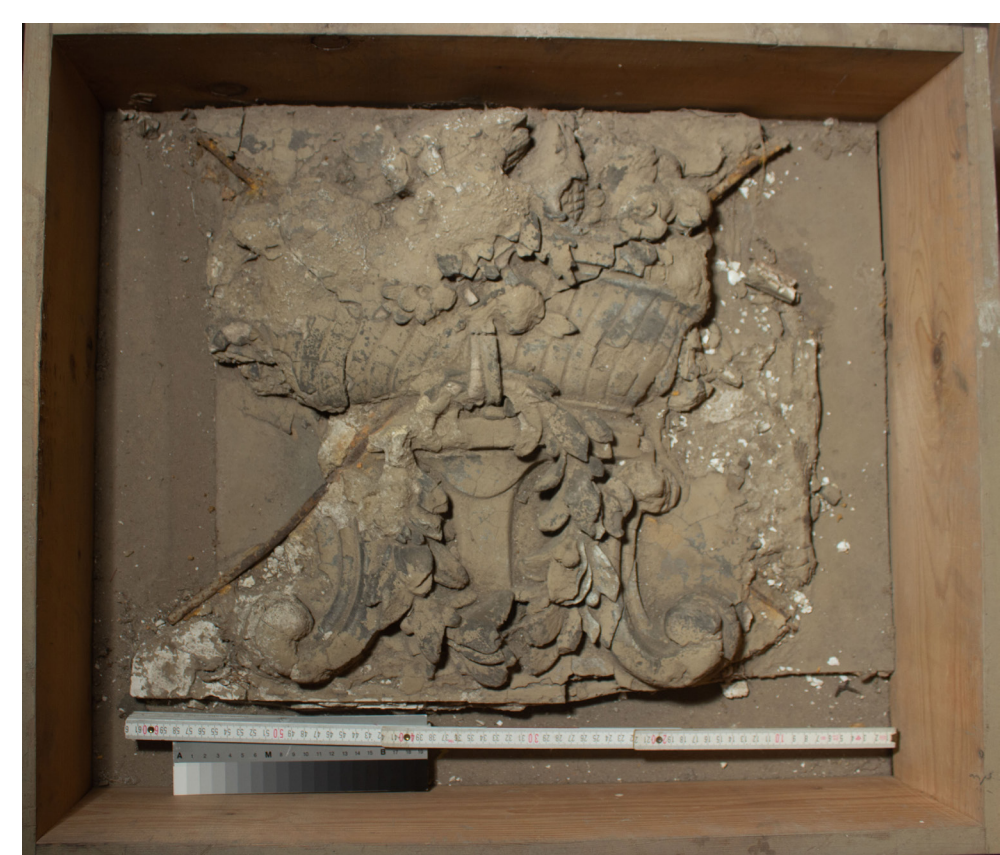
Geborgener bauzeitlicher Stuck des Brühlschen Saals

Die Objektgruppe S entspricht dem Brühlschen Saal bzw. den in den 1900er Jahren geborgenen Fragmenten.
