Erarbeitung eines Konservierungs- und Restaurierungskonzeptes für das Grüne Schlafzimmer in der zweiten Galerie des Schlosses Elisabethenburg in Meiningen

Hochschule für
Bildende Künste
Dresden

Studiengang
Kunsttechnologie,
Konservierung
und Restaurierung
von Kunst- und
Kulturgut

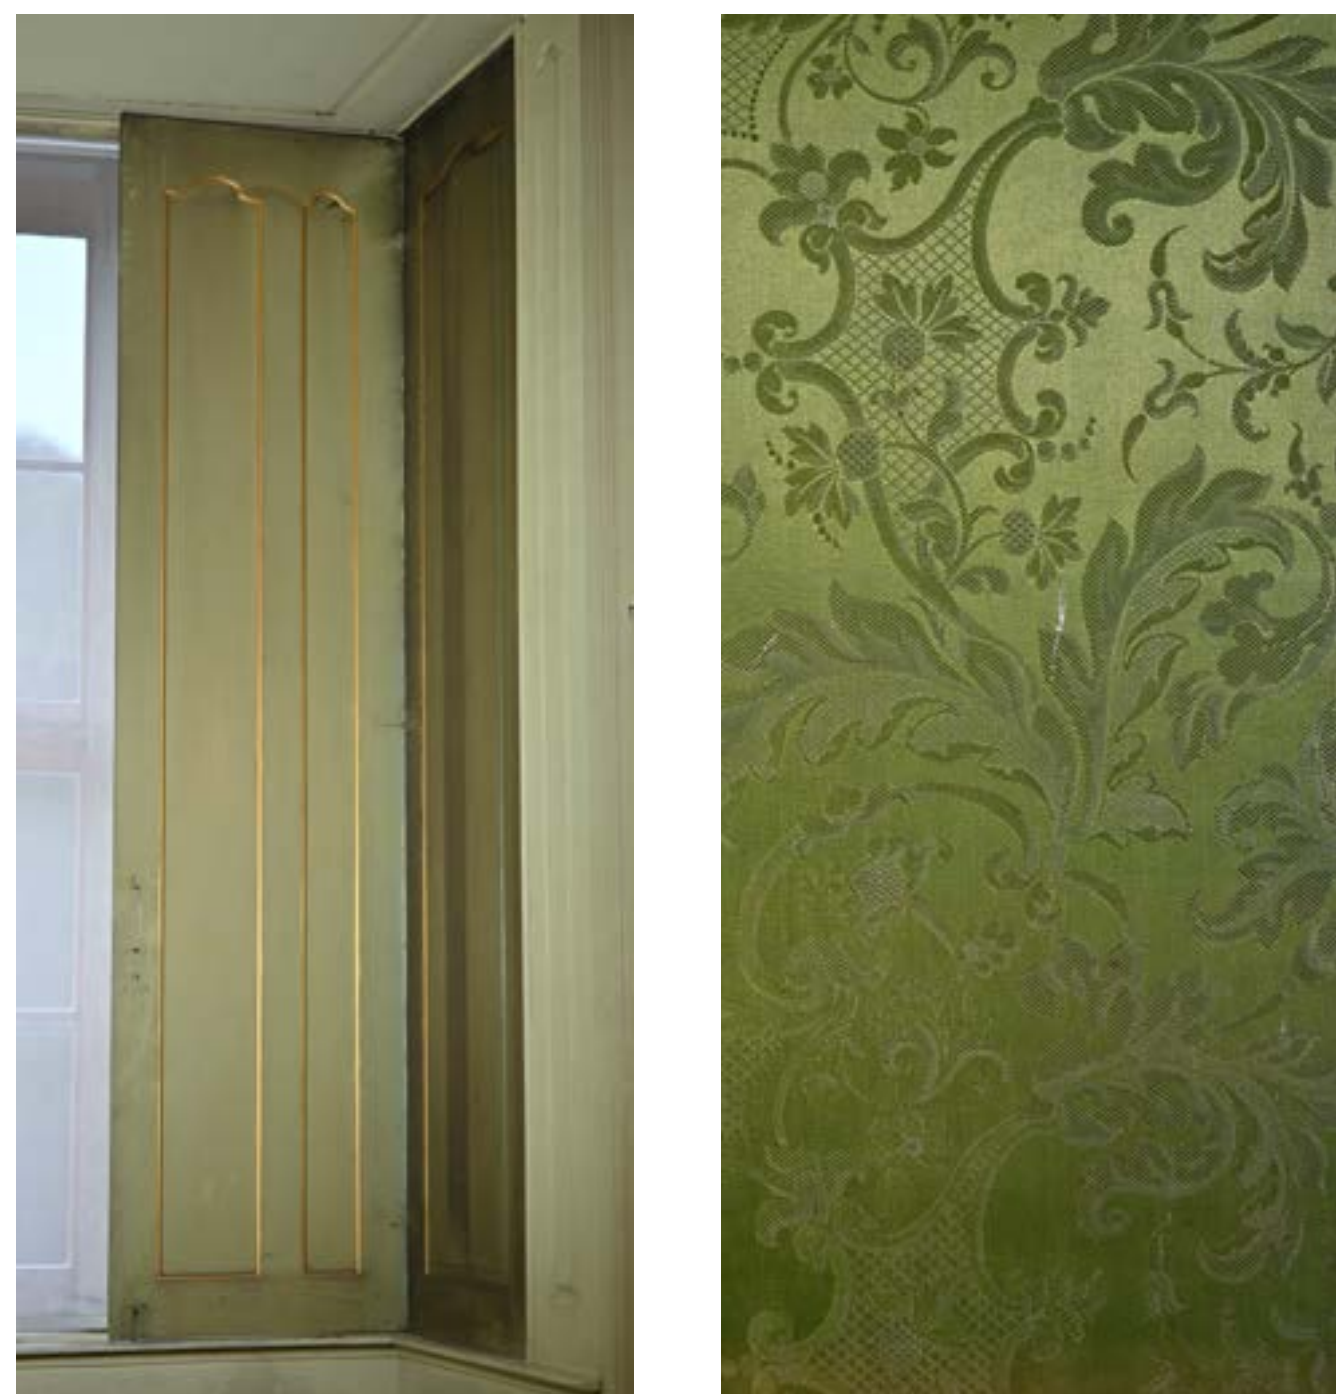
Geöffneter Fensterladen und textile Wandbespannung

Im Maximal-Konzept 1 liegt das Hauptaugenmerk auf der Integration der hellgrünen Täfelung aus der Mitte des 19. Jahrhunderts, welche die höchste Korrelation mit allen noch historisch belassenen Bauteilen bildet. Die Darstellung in einer dreiteiligen Farbnuancierung ist im Zuge der Fensterladenöffnung anhand der historischen Lackierung gut reproduzierbar.

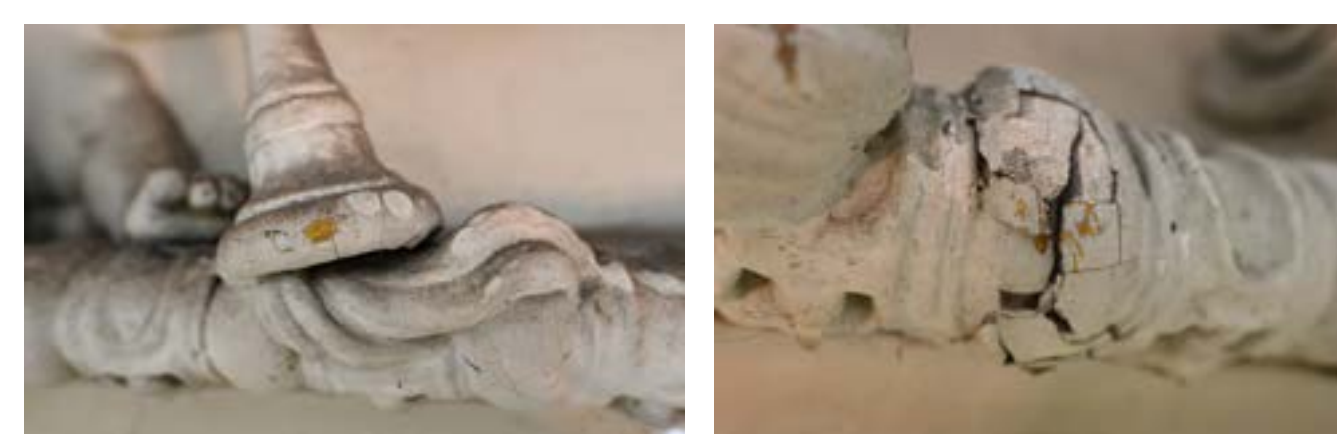
Im Deckenbereich findet sich zudem ein hoher Binde-mittelabbau der letzten Bleiweiß-Überfassung, wodurch ein gesundheitsgefährdendes Risiko besteht.

Kohäsive und Adhäsive Entfestigung im Deckenbereich

Zur Maßnahmenkonzeption für die Konsolidierung und Reinigung der Stuckdecke zählt die verlustfreie Abnahme der Staubablagerungen bei zeitgleicher Festigung der stark gefügegeschädigten Bereiche. Die zu bearbeitenden Phänomene umfassen die kohäsiv und adhäsiv entfestigte Fassung sowie Bruchstellen der Stucksubstanz. Aufgrund der hohen Bleiweiß-Kontamination war im Rahmen der Diplomarbeit nur die theoretische Auseinandersetzung sowie eine punktuelle Erprobung ausgewählter materialkompatiblen Medien und Techniken vorgesehen. Die erfolgversprechendsten Lösungen zur Behandlung der Schadbilder wurden in der Maßnahmenenerhebung für eine zukünftige Restaurierung formuliert. Darunter findet man Maßnahmen zur Minimierung des Gesundheitsrisikos sowie für die Festigung von pudrigen Bereichen mit niedrigkonzentrierten Methylhydroxyethylcellulose. Eine vorherige Trockenreinigung mit Staubsauger und Pinsel sowie die Verwendung von Naturkautschuk ist nur bei stabilen Oberflächen zu empfehlen. Für die starren aufstehenden Fassungskonzepte erzielten Methylhydroxypropylcellulose die besten Ergebnisse. Hohlliegende Bereiche konnte durch eine temporäre Rissabdeckung und Injektion von PLM-A gesichert werden.

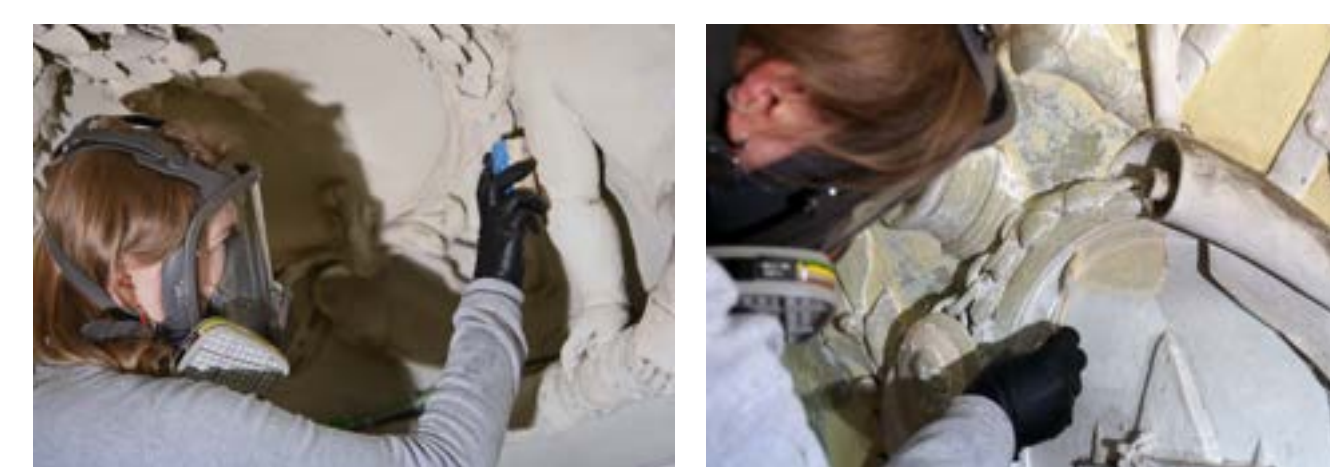
Aktionsaufnahmen während der Bearbeitung

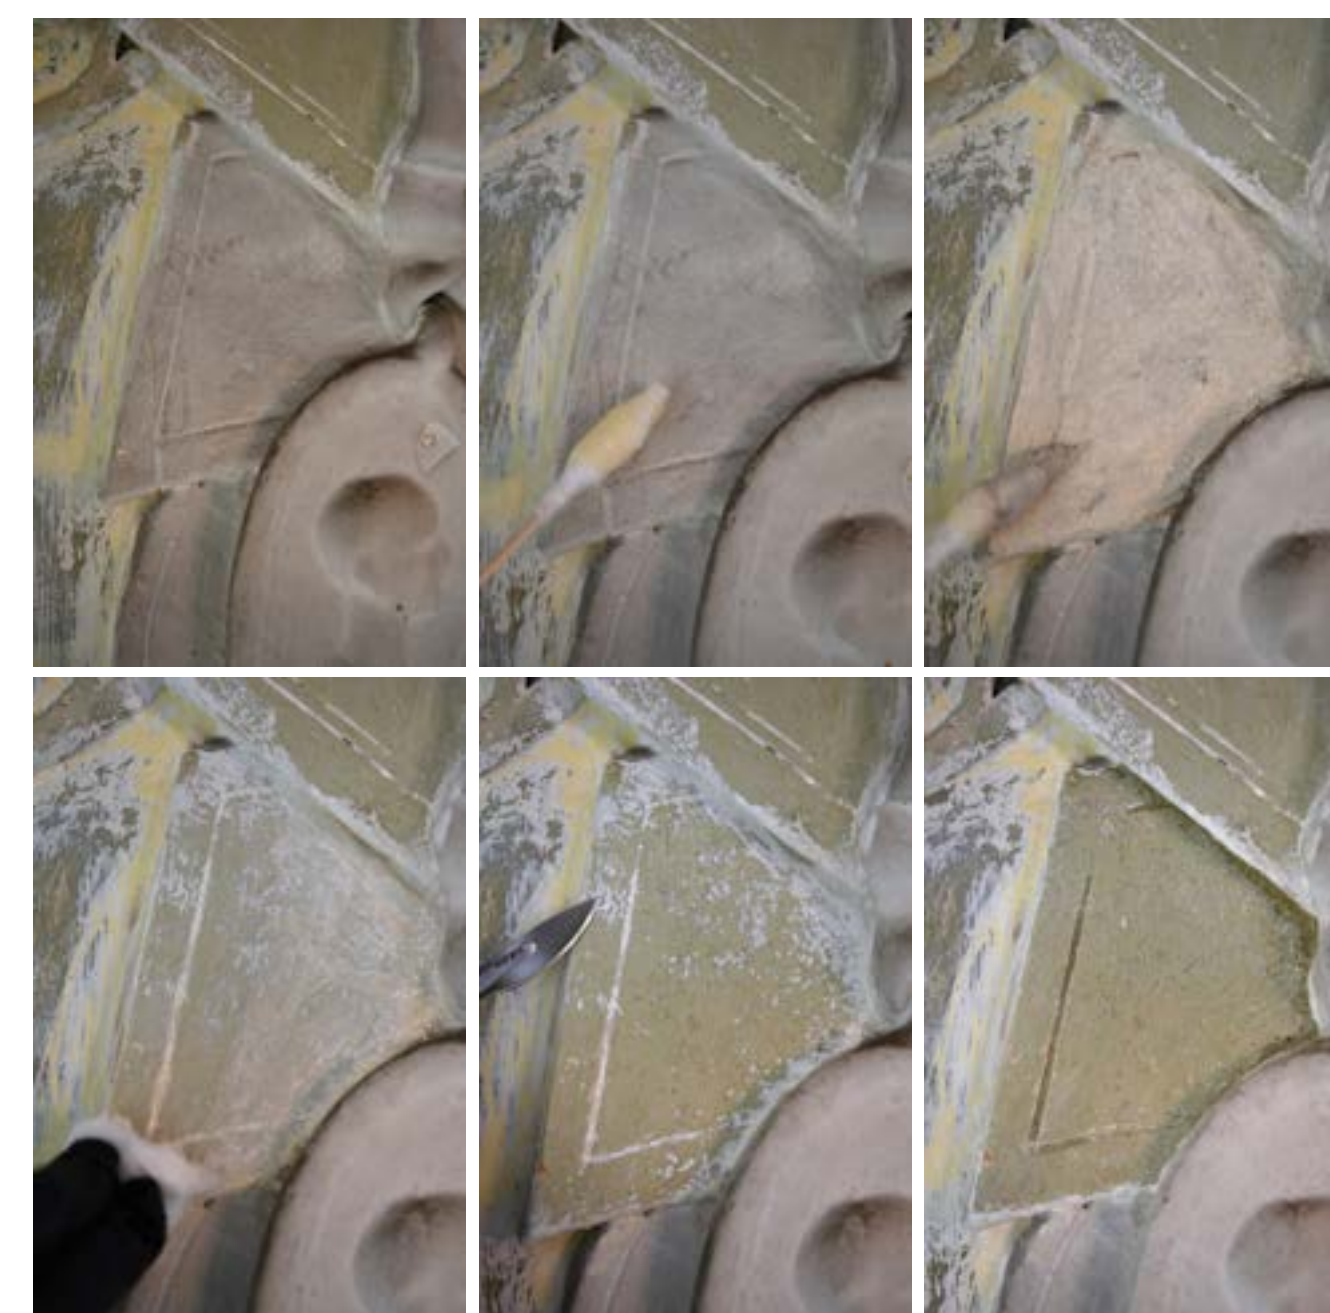
Die Erprobung gestaltete sich aufgrund der ähnlichen Löslichkeitsparameter der historischen Ölfarbschichten und der modernen Überfassung als schwierig. Etliche Lösungsmittelgemische konnten wegen der hohen Schichtstärke des Latex nicht tief genug reagieren, um die obersten Schichten anzulösen. Die Anwendung der Alkalischen Salbe stellte sich bei gründlicher Nachreinigung mit Wasser als substanzschonendste und effektivste Methode bei zeitgleich guten Oberflächenergebnissen heraus. Verbliebende Überreste des Latexanstriches konnten mit Hilfe einer Feinfreilegung mit Skalpell reduziert werden.

Arbeitsablauf der Freilegung mit Alkalischer Salbe

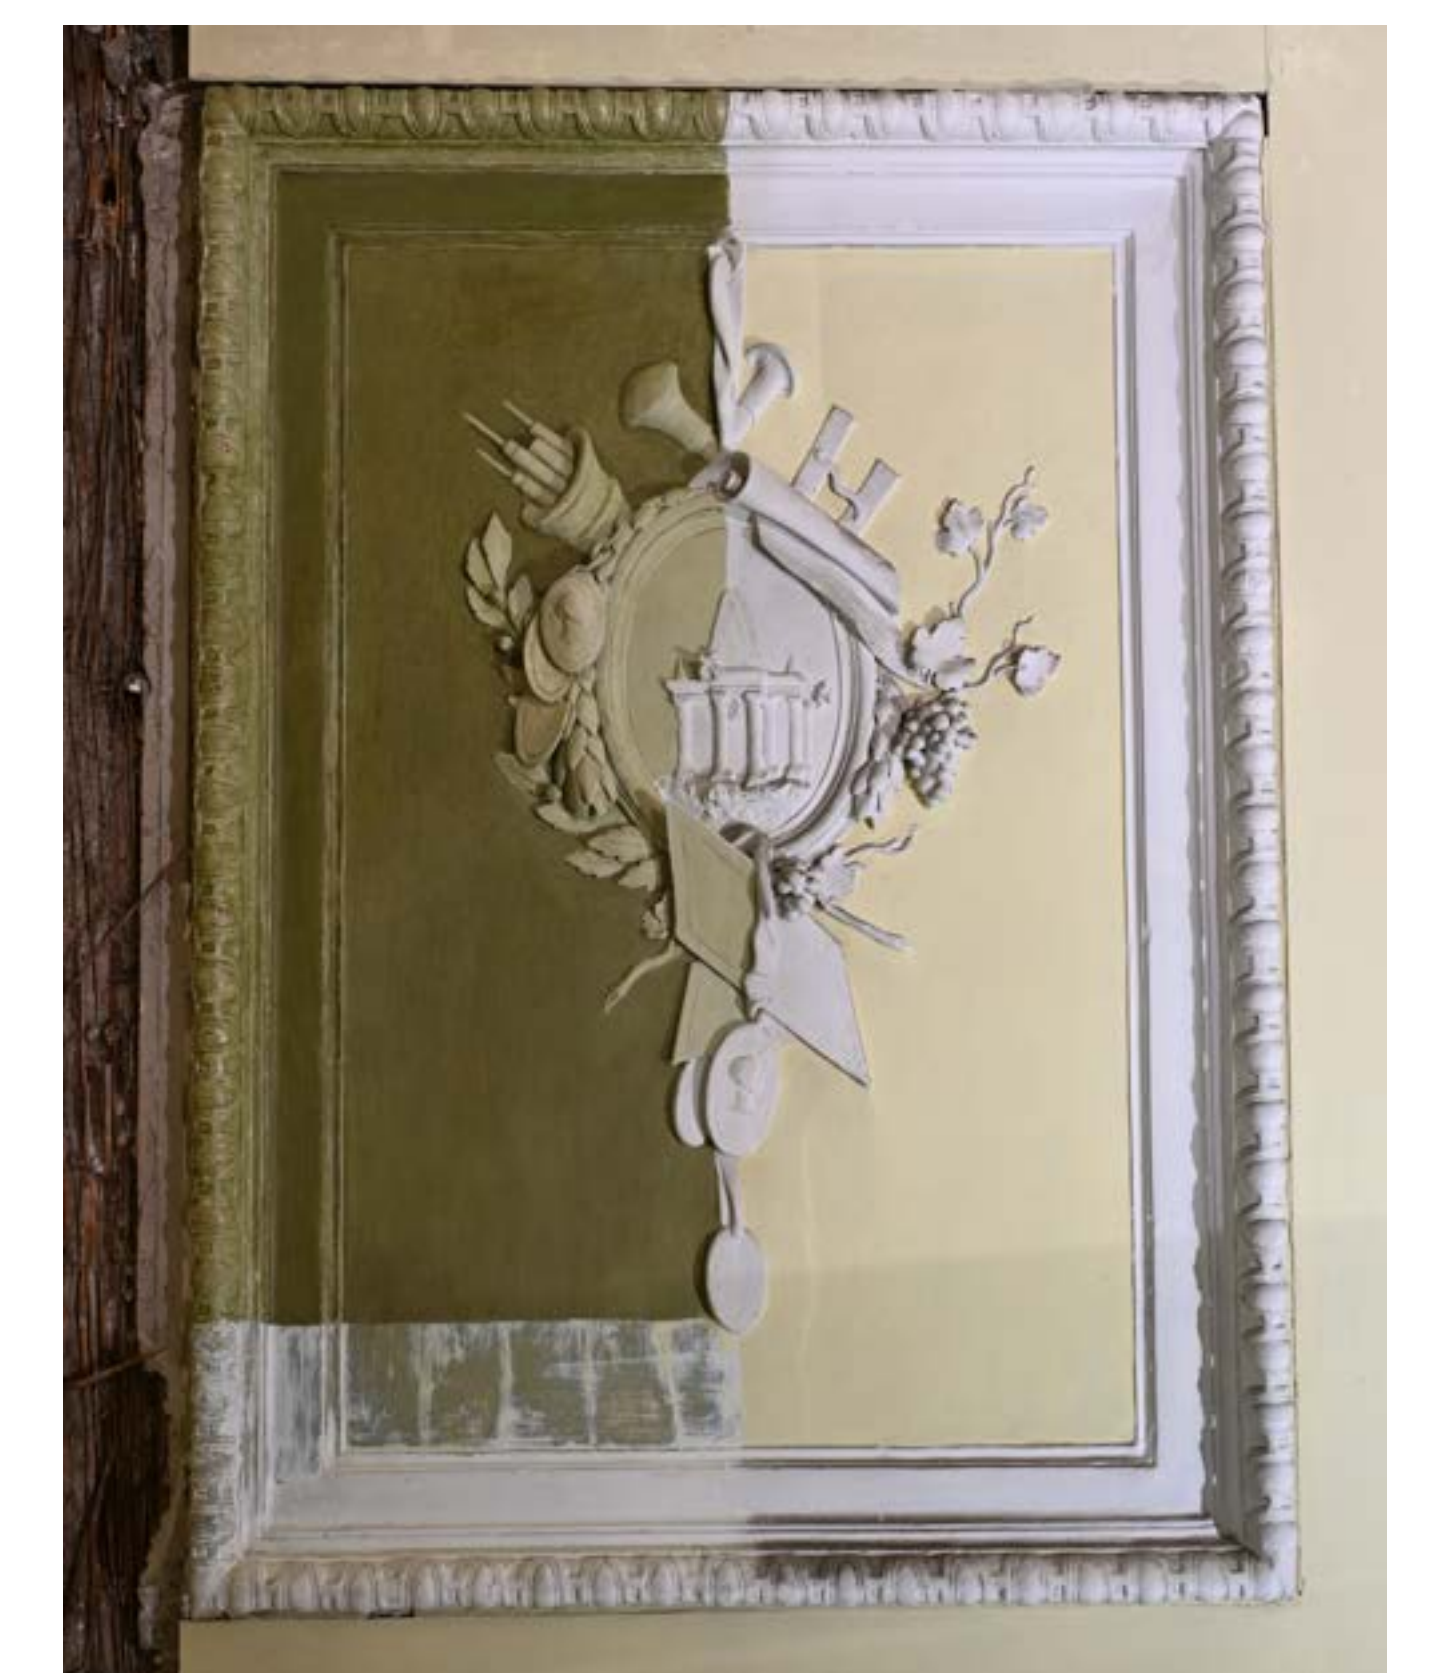
Endzustand der Musterfläche an der Supraporte

Die Stuckaturen wirken nach Abschluss der Arbeiten detailreicher und sind farblich wieder im harmonischen Einklang mit den heute stark verbliebenen Seidendamastbespannungen.

Nach Abschluss der Feinfreilegung folgte aufgrund der eingesetzten Alkalien eine Versiegelung der Oberfläche mit niedrigkonzentrierter Methylhydroxyethylcellulose. Der Glanzgrad konnte mit einem Mikrofaser- und Baumwolltuch vereinheitlicht werden. Das Nutzungskonzept sowie die festgelegte Präsentation der Raumschale trug maßgeblich zur Entscheidungsfindung des farblichen Integrationsgrades bei und führte zu dem Entschluss einer Vollretusche. Fehlstellen wurden mit einem Halböl-Kreidekitt geschlossen und anschließend mit öligen Temperafarben retuschiert.

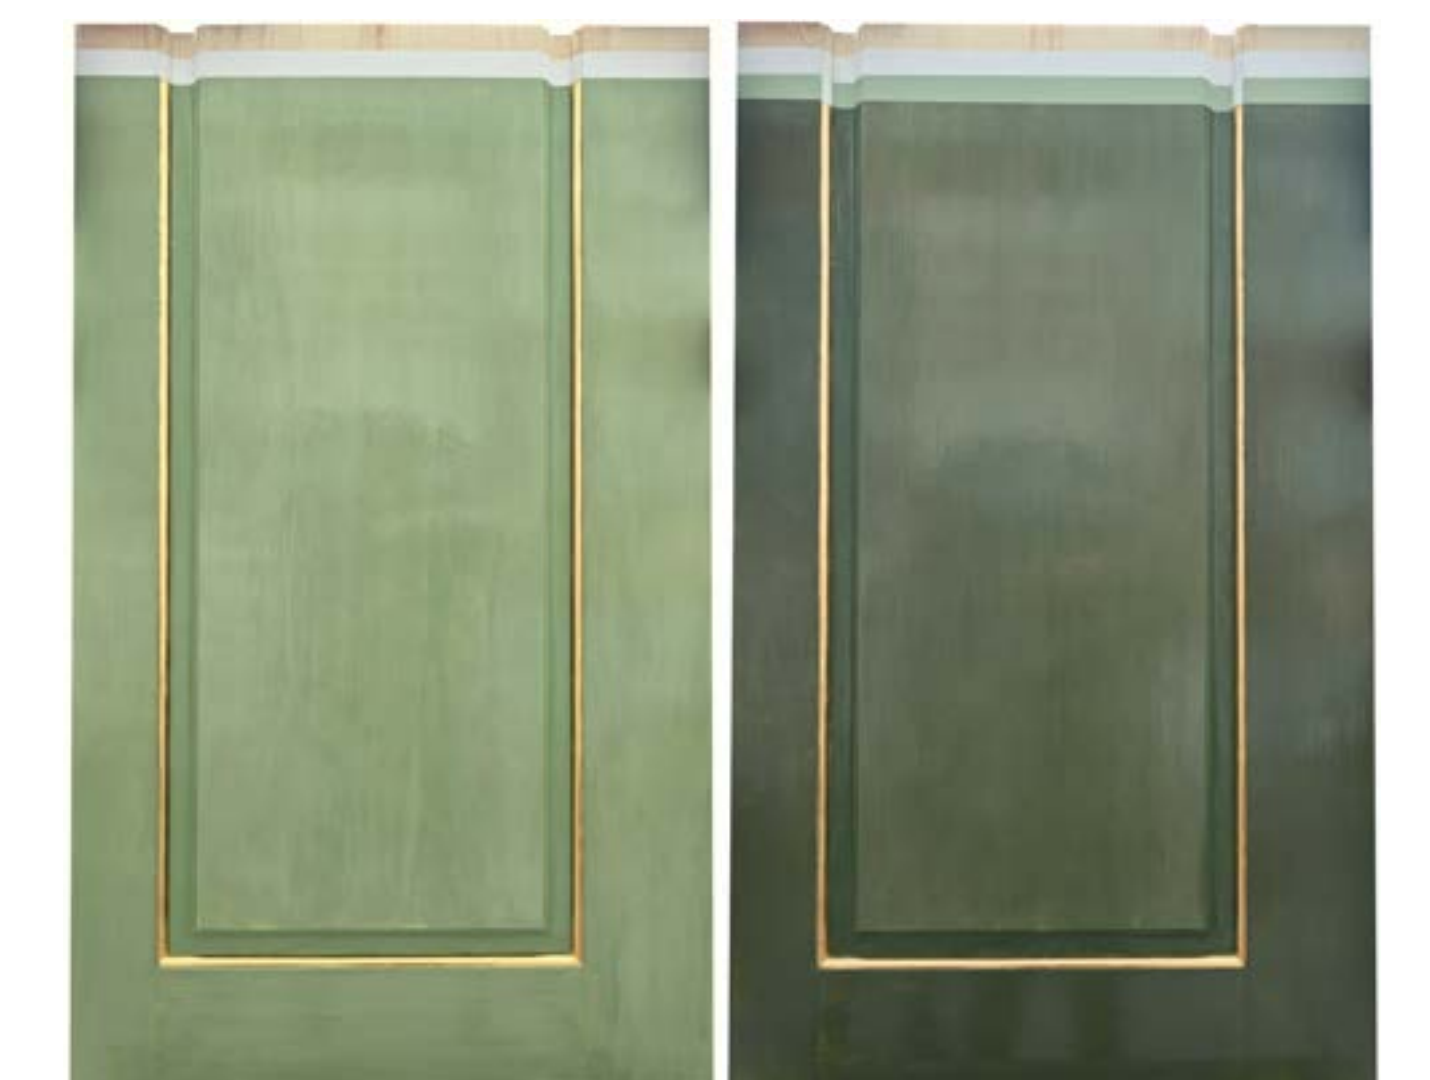
Endzustand beider Kassetten-Modelle

Zur Visualisierung beider Maximal-Konzeptionen diente die Erstellung zweier haptischer Rekonstruktionsmodelle einer Kassette, welche die Möglichkeiten und Grenzen einer Neufassung anhand der vorliegenden Befundung aufweisen. Grund hierfür ist die denkmalpflegerische Leitlinie, alle zur Wohnsuite zugehörigen Räume im Stil des 19. Jahrhunderts wiederherzurichten. Die zu der Zeit nachgewiesene dunkelgrüne Fassung ist kaum mehr detektierbar und somit bei einer Rekonstruktion auf eine partielle Interpretation angewiesen. Die vorherige hellgrüne Schweinfurter Grün Fassung hingegen ist gut dokumentiert und auch in historischer Technik mit modernen Pigmentrepliken nachbildbar.

Beide Fasstechniken sind in Anlehnung an die historischen Lackierungsverfahren ausgeführt, bestehend aus mehrschichtigen Halböl-Temperafarbschichten und einem Firnis.
