Fragmente eines Putzreliefs von Hermann Glöckner (1955): Erhalt und Präsentation mit digitalen 3D-Technologien

Einleitung

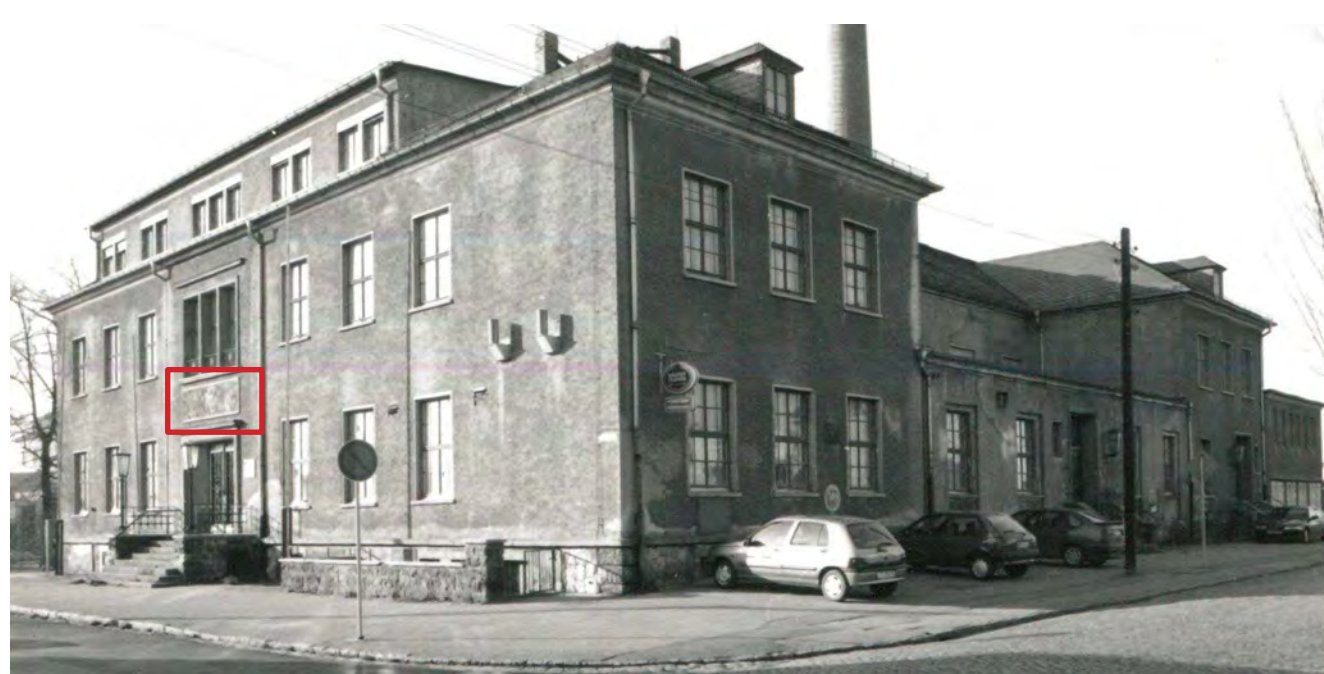
Lokalisierung des Putzreliefs am AWD-Klubhaus, © Reinecke

Die Diplomarbeit befasst sich mit der Untersuchung, dem Erhalt und der Präsentation eines fragmentierten Putzreliefs von Hermann Glöckner aus dem Jahr 1955. Das Kunstwerk zierte einst den Haupteingang des Betriebskulturhauses des Arzneimittelwerks Dresden (AWD-Klubhaus) in Radebeul am Turnerweg 1. Es handelte sich um einen klassischen Putzschnitt im Format 370 × 100 cm. Nach der Wende verfiel das Relief trotz Denkmalschutz und musste im Jahr 2010 fragmentarisch notgeborgen werden. Heute befinden sich die 531 sichergestellten Einzelteile des Werkes in einem Depot des Landesamts für Denkmalpflege Sachsen in Dresden.

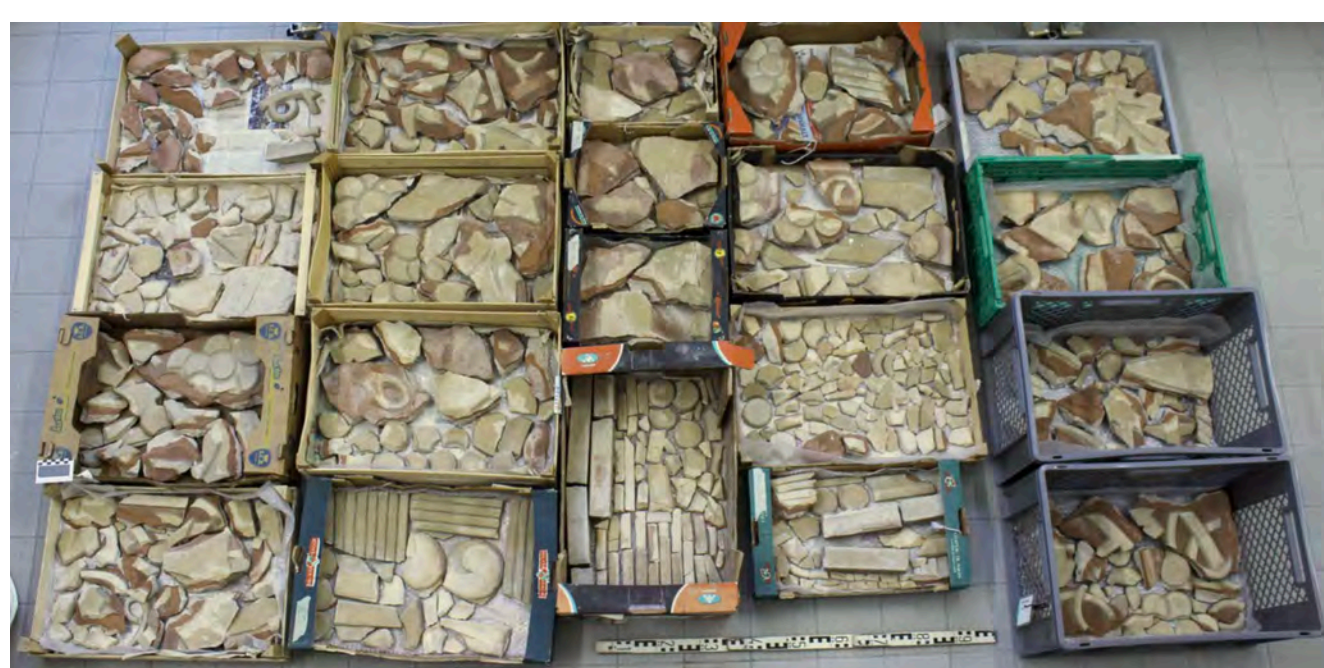
Heute lagern die Fragmente ungepolstert und unübersichtlich in überfüllten Kisten aus Pappe und Sperrholz. In diesem Zustand ist die ursprüngliche Bilddarstellung nicht mehr erkennbar. An den Bruchkanten wird dafür der kunsttechnologische Aufbau mit vier verschiedenen Putzlagen anschaulich sichtbar. Darüber hinaus lassen sich interessante Details wie Spuren des Werkprozesses erkennen. Die präzise Ausführung des Putzschnitts verdeutlicht die technische Versiertheit des Künstlers Hermann Glöckner.

Übersicht des in Kisten gelagerten Fragmentkonvoluts, © Cordes

1. Präventive Maßnahmen: Ziel war es, neu auftretende Schäden durch die unsachgemäße Lagerung und eine mögliche Salzmobilisierung zu verhindern. Dafür wurde ein modulares Aufbewahrungssystem in standardisierten Euroboxen mit Plastazote®-Schaumstoffpolsterung entwickelt. Dieses schützt die Fragmente, gewährleistet durch durchbrochene Seitenwände eine gute Luftzirkulation und ist übersichtlich. Das System wurde bisher exemplarisch an einer Kiste umgesetzt, um das Konzept zu demonstrieren. Zusätzlich wurden Klimamessungen durchgeführt; empfohlen wird ein mäßig trockenes Klima bei <20°C, um Schäden durch das hygrokopische Salz Magnesiumsulfat zu vermeiden. Langzeitmessungen zeigten bereits ein stabiles, moderat trockenes Klima im aktuellen Lagerraum.

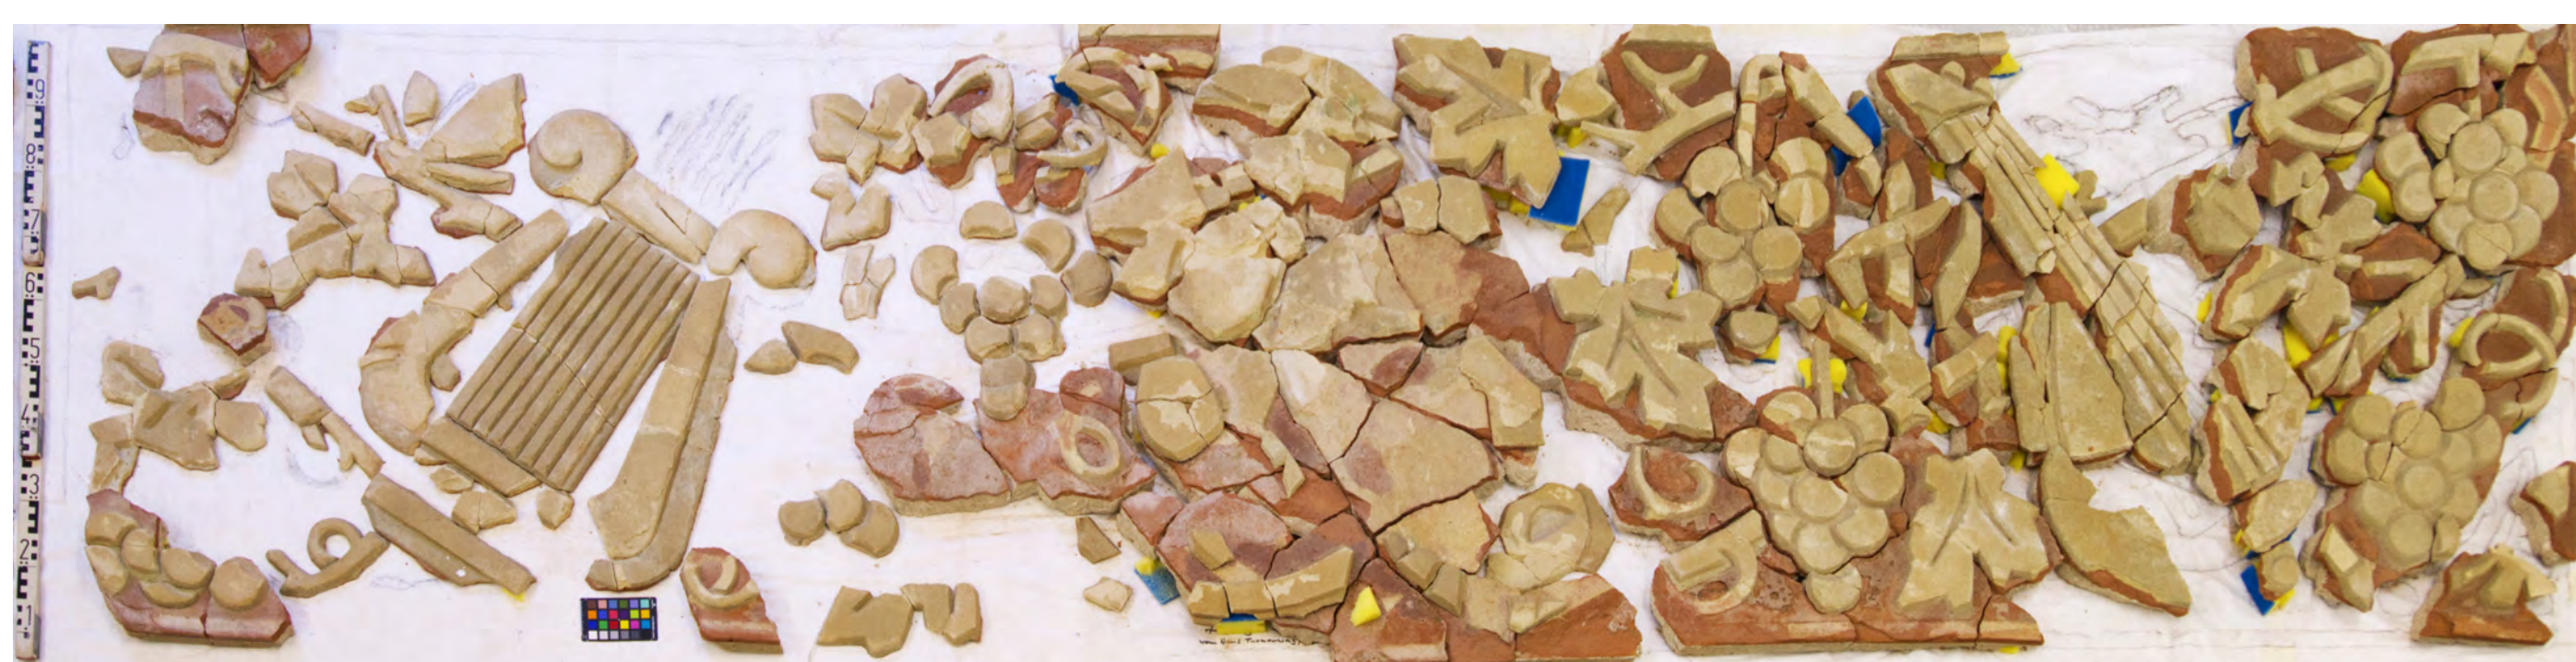
Für die Zustandsbewertung wurde untersucht, ob sich die ursprüngliche Bilddarstellung noch rekonstruieren lässt und wie viel Substanz des früheren Putzschnitts erhalten geblieben ist. Es konnten 314 der 531 Fragmente zugeordnet werden. Insgesamt ist etwa die Hälfte der ursprünglichen Substanz bewahrt, die Bildmotive sind zu rund 60% erkennbar. Besonders im linken Bild Drittel sind die Verluste erheblich. Die Fragmente zeigen zudem zahlreiche Schadensphänomene wie Salzausblühungen, Schmutzaufgaben, Reste biogenen Bewuchses, Farb- und Formveränderungen, Risse und Brüche.

Die Hauptursachen für den schlechten Erhalt sind dauerhafte Durchfeuchtung, verstärkt durch Frost-Tau-Wechsel, sowie eine hohe Belastung durch bauschädliche Salze am Bauwerk. Weitere Verluste und Schäden entstanden während der Bergung, bei späteren Transporten und durch die ungeeigneten Lagerungskisten.

Rekonstruierte Bilddarstellung mit den erhaltenen Fragmenten, © Cordes

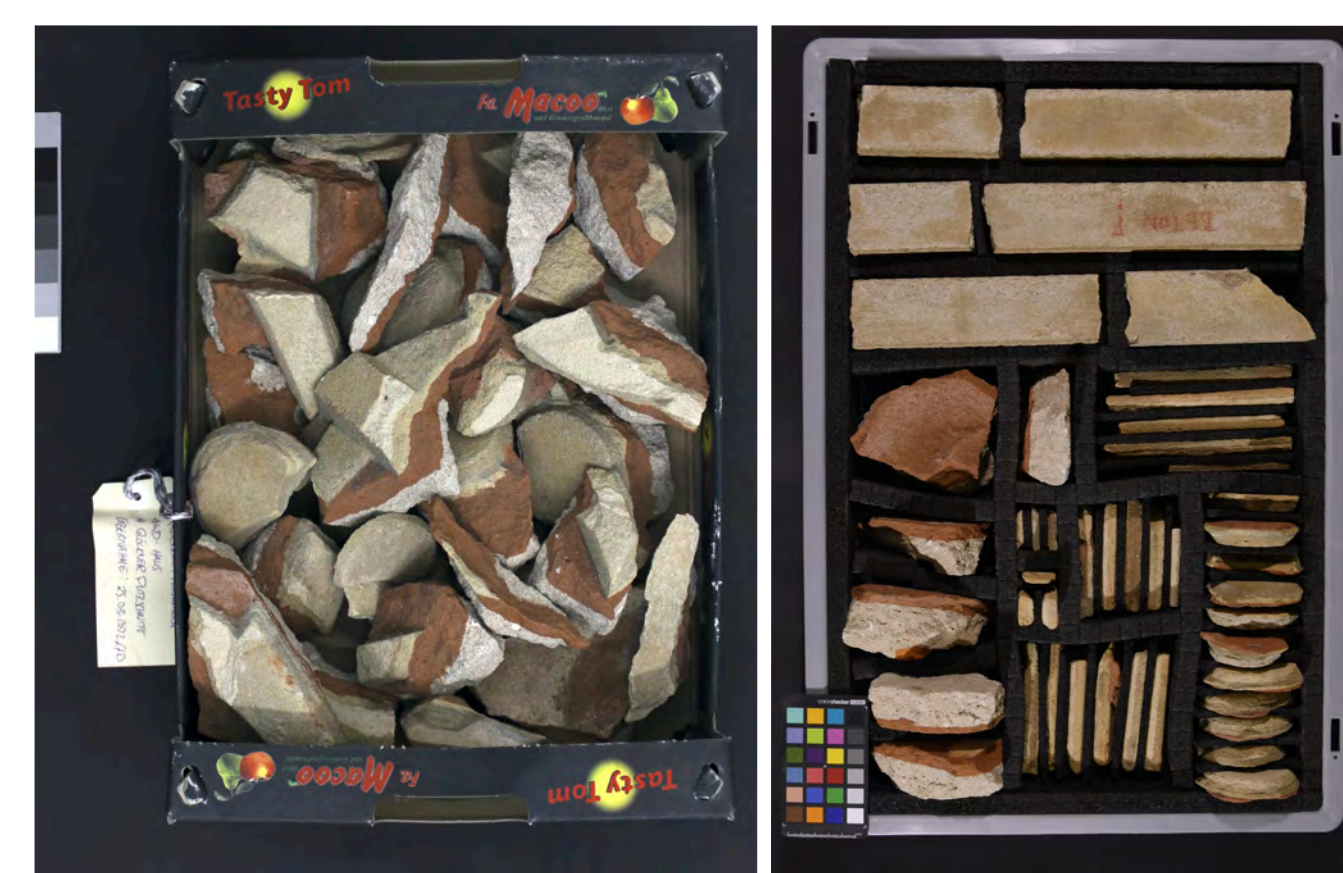
Alte Lagerungskiste (links) und neue Aufbewahrung (rechts), © Cordes

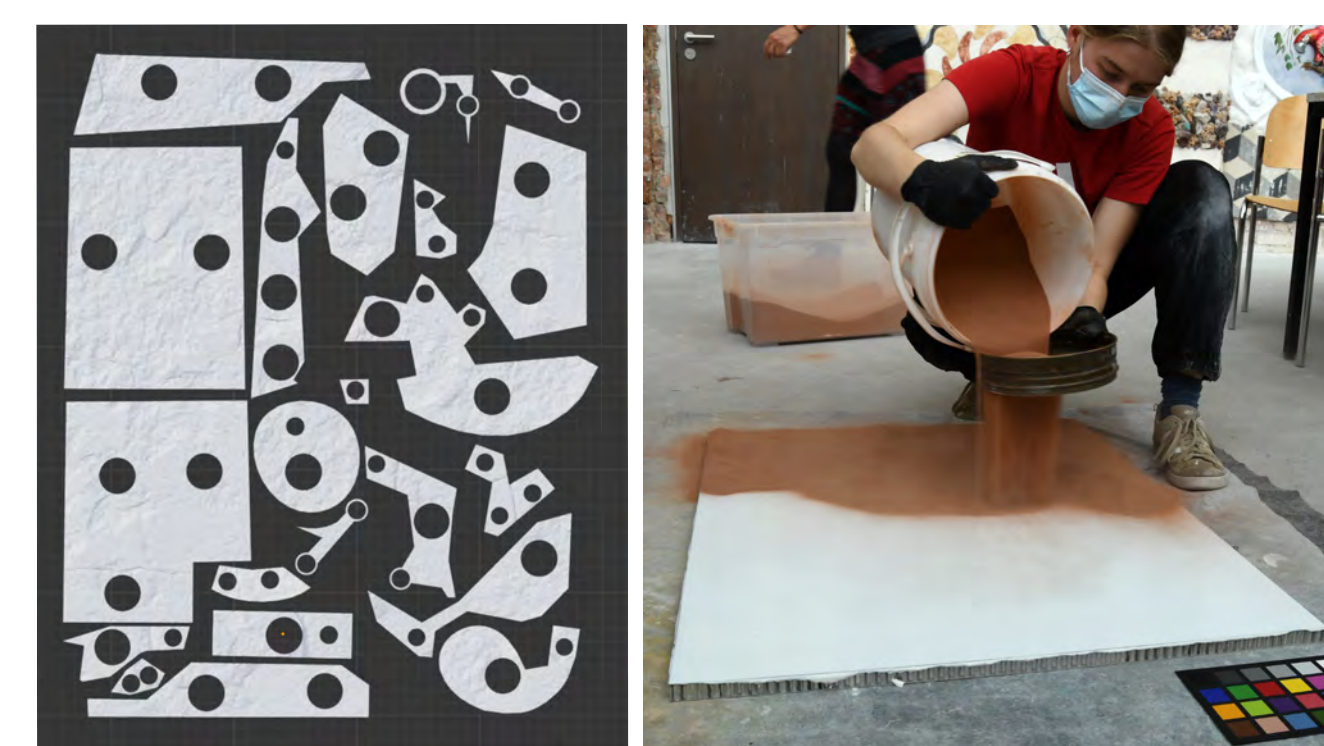
Halterungsteile (links), Beschichtung des Trägers (rechts), © Cordes

Die am Computer entworfenen Halterungssegmente wurden mit einem 3D-Drucker aus PLA hergestellt. Sie wurden auf einer leichten, stabilen Aluminium-Wabenplatte montiert, die zuvor mit einem pigmentierten Sandgemisch beschichtet wurde. Der Hintergrund, der den Farbton des roten Fondputzes aufgreift, sorgt dafür, dass das Gesamtbild trotz der Fehlstellen harmonisch und geschlossen erscheint.

Auf der Basis der digitalen 3D-Modelle wurde das Präsentationssystem vollständig am Computer entwickelt. So konnten die Fragmente virtuell auf einer Ebene ausgerichtet und die Bruchkanten exakt zusammengefügt werden. Anschließend wurde eine Halterung konstruiert, die die Höhenunterschiede der Fragmente ausgleicht. Die Fragmente liegen auf den Stützelementen wie in einer passgenauen Schale. Die Halterung ist leicht von den Kanten der Fragmente zurückgesetzt und damit bei der Betrachtung nahezu unsichtbar.

Das System wurde so entwickelt, dass es flexibel erweitert werden kann. Dafür wurden in die Halterung runde Aussparungen integriert, in die bei Bedarf verschiedene Befestigungselemente eingesetzt werden können. So lassen sich die Fragmente nicht nur waagrecht, sondern auch senkrecht präsentieren. Für eine lösbare Fixierung können die Aussparungen mit Magneten oder Steckbolzen ausgestattet werden.

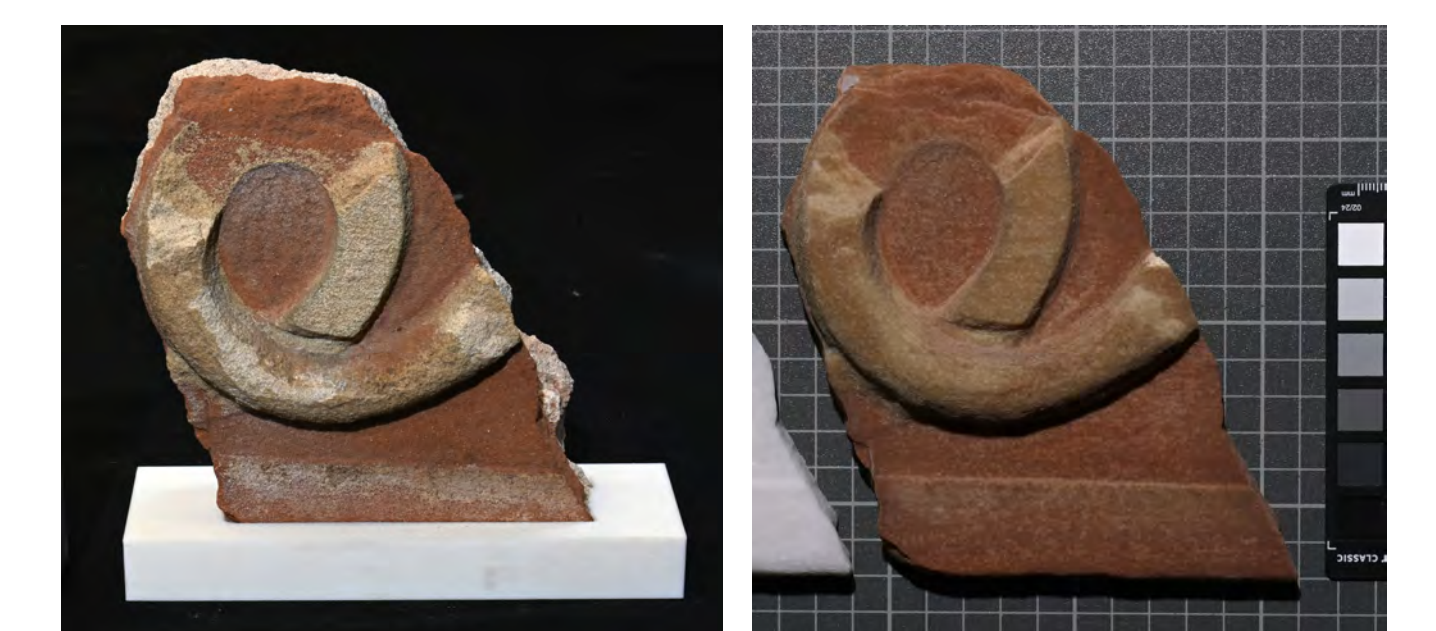
Ein besonderes Fragment der Präsentationsachse ist Fragment Nummer 55. Es ist das einzige, an dem alle vier Putzschichten vollständig erhalten sind. Für seine Präsentation wurde eine spezielle Halterung entworfen: Auf einem kubusförmigen Sockel kann es senkrecht aufgestellt werden, sodass der werktechnische Aufbau des Reliefs besonders gut sichtbar ist. Zusätzlich wurde eine Gipskopie mit dem 3D-Drucker erstellt, die an der ursprünglichen Stelle auf der Präsentationsachse platziert wird. Trotz des separaten Sockels wird so die Position des Fragments im Gesamtbild verdeutlicht.

Fragment 55 auf seinem separaten Sockel (links), Gipskopie des Fragmentes hergestellt im 3D-Druck-Verfahren (rechts), © Cordes

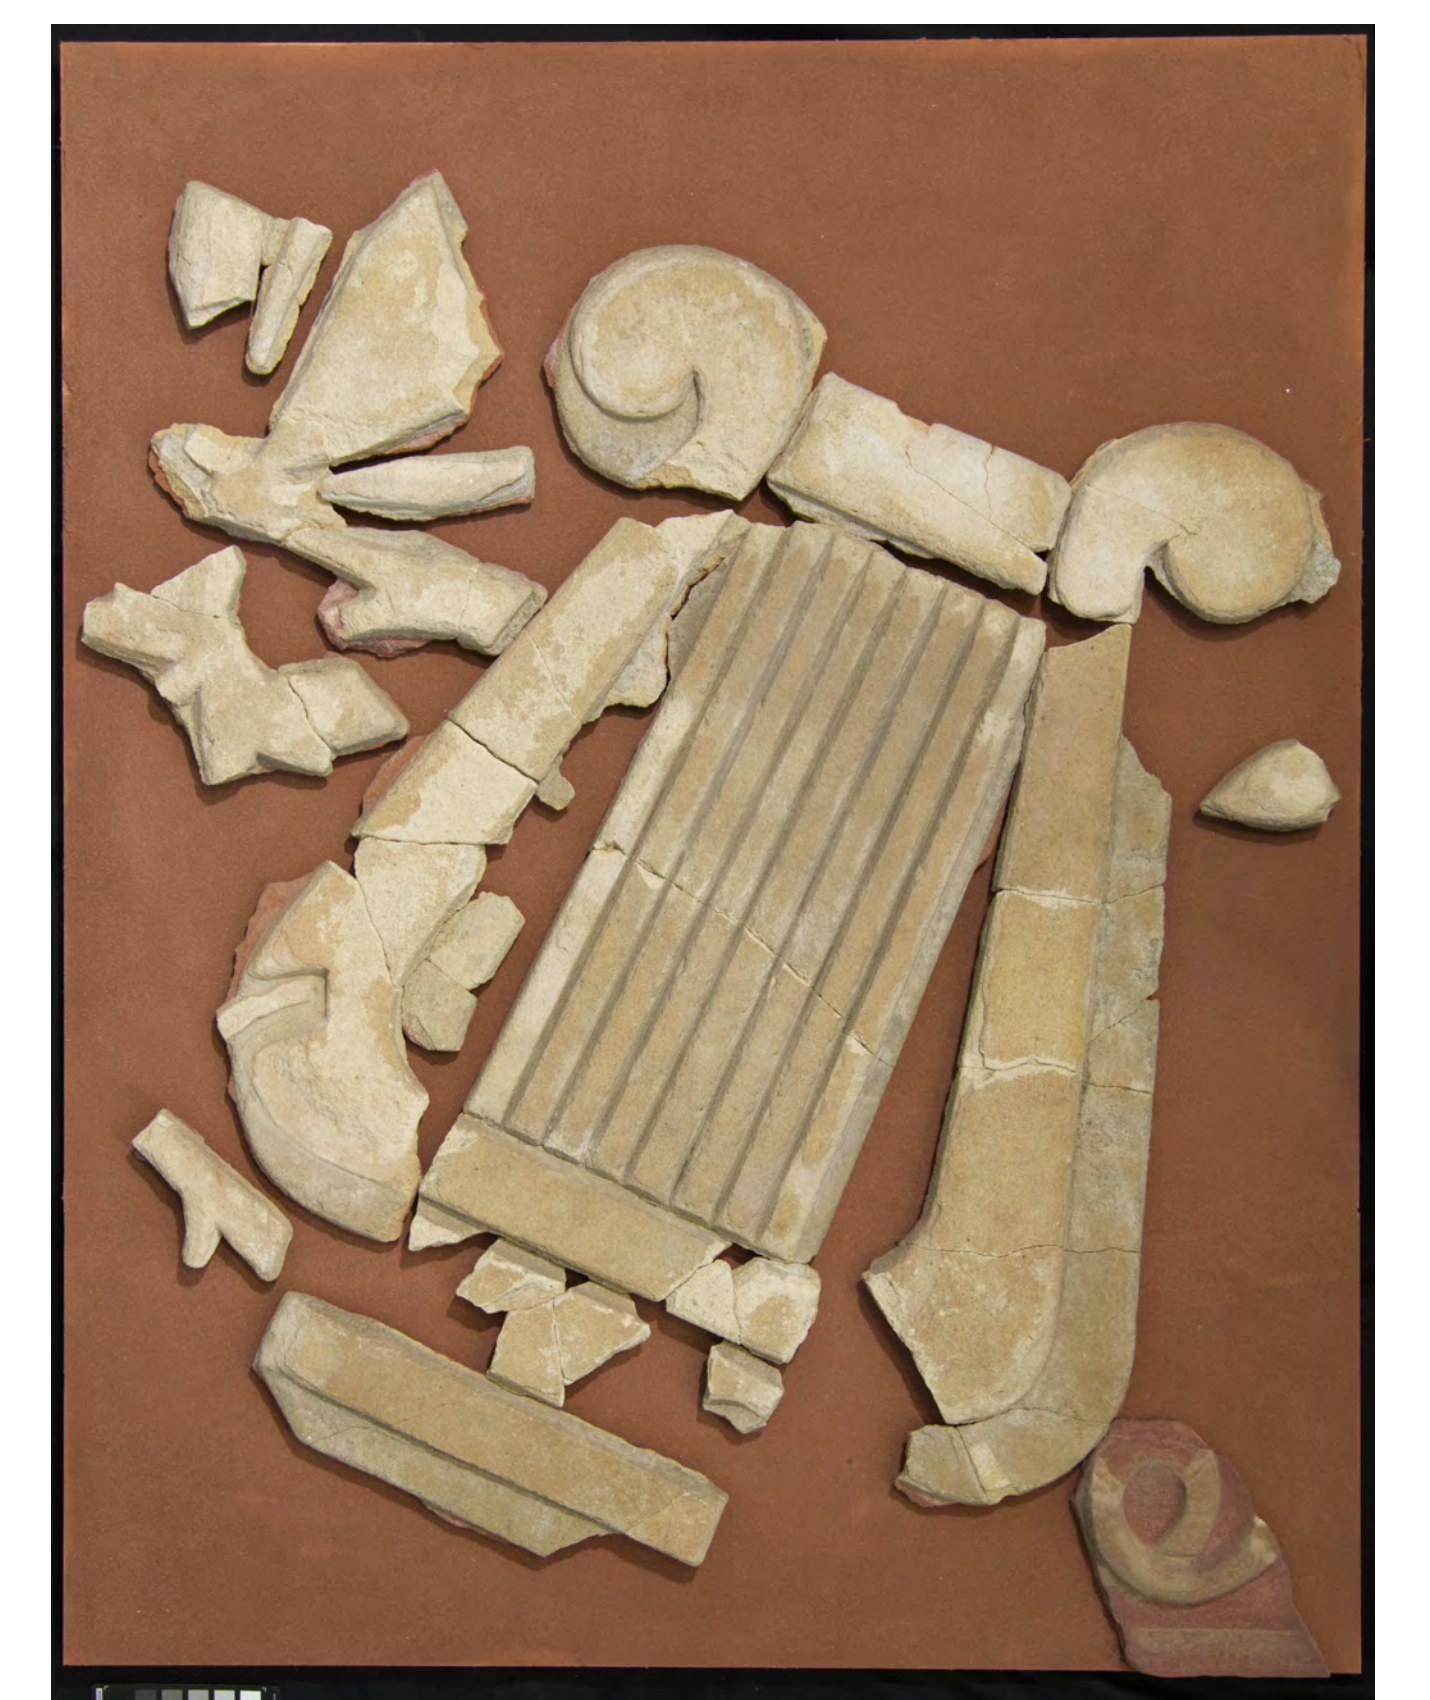
Als Lösungsansatz wurde ein flexibles Präsentationssystem für einen 72 × 90 cm großen Bildausschnitt der Lyra entwickelt. Das System nutzt modulare Halterungselemente, die auf einem leichten Träger montiert sind, und ermöglicht so die flexible Anpassung an unterschiedliche Ausstellungsszenarien. Der ausgewählte Ausschnitt gehört zu einem der drei Hauptmotive des Reliefs und ist daher besonders anschaulich sowie bedeutend für das Verständnis des Gesamtwerks.

Fertiggestellte Präsentationsachse, © Cordes

Die Halterungen sind seitlich gegen Verrutschen gesichert, nach oben jedoch von der Trägerplatte abnehmbar. Die Fragmente wurden leicht lösbar mit der Halterung verklebt, sodass bei zukünftigen Transporten keine Montageschwierigkeiten entstehen.
