Untersuchung und Konservierung eines abgenommenen Wandbildes aus der Klosterkirche St. Marienstern sowie Konzeptionierung eines Trägersystems

Diplomarbeit **Marta Deja**

Auftraggeber **Zisterzienserinnen-Abtei**
St. Marienstern

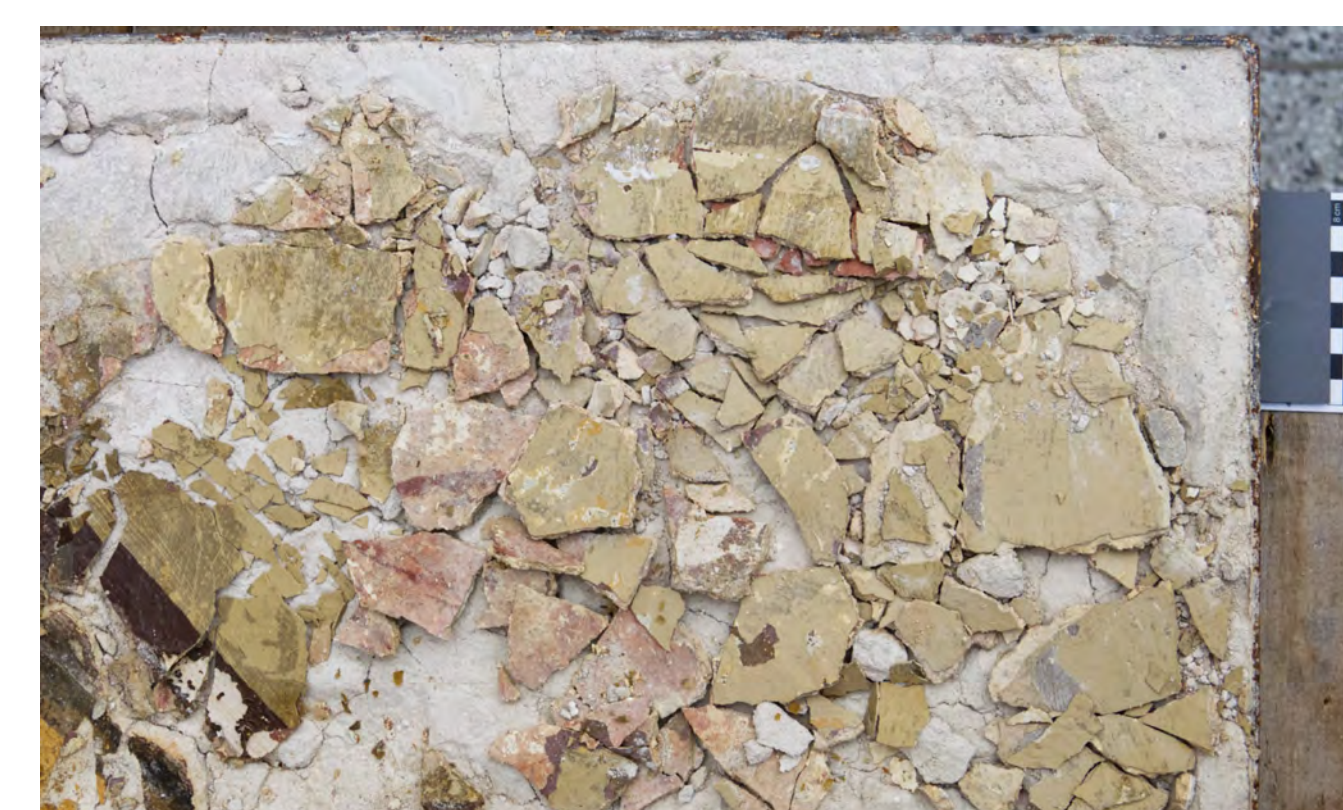
Bruchfläche im Randbereich des Wandbildes

Die Instabilität und unzureichende Tragfähigkeit der Konstruktion von 1967 stellen die größte Gefährdung für die Wandmalerei dar. Solange die Wandmalerei auf diesem Träger verbleibt, ist weder ein Transport noch eine erneute Präsentation möglich. Das Herauslösen der Wandmalerei aus der Konstruktion von 1967 ist daher zwingend erforderlich, um sie vor weiteren Schäden zu schützen. Der Verlust des bestehenden Trägers muss aufgrund seiner Instabilität und seines Schadenspotenzials für die Substanz in Kauf genommen werden.

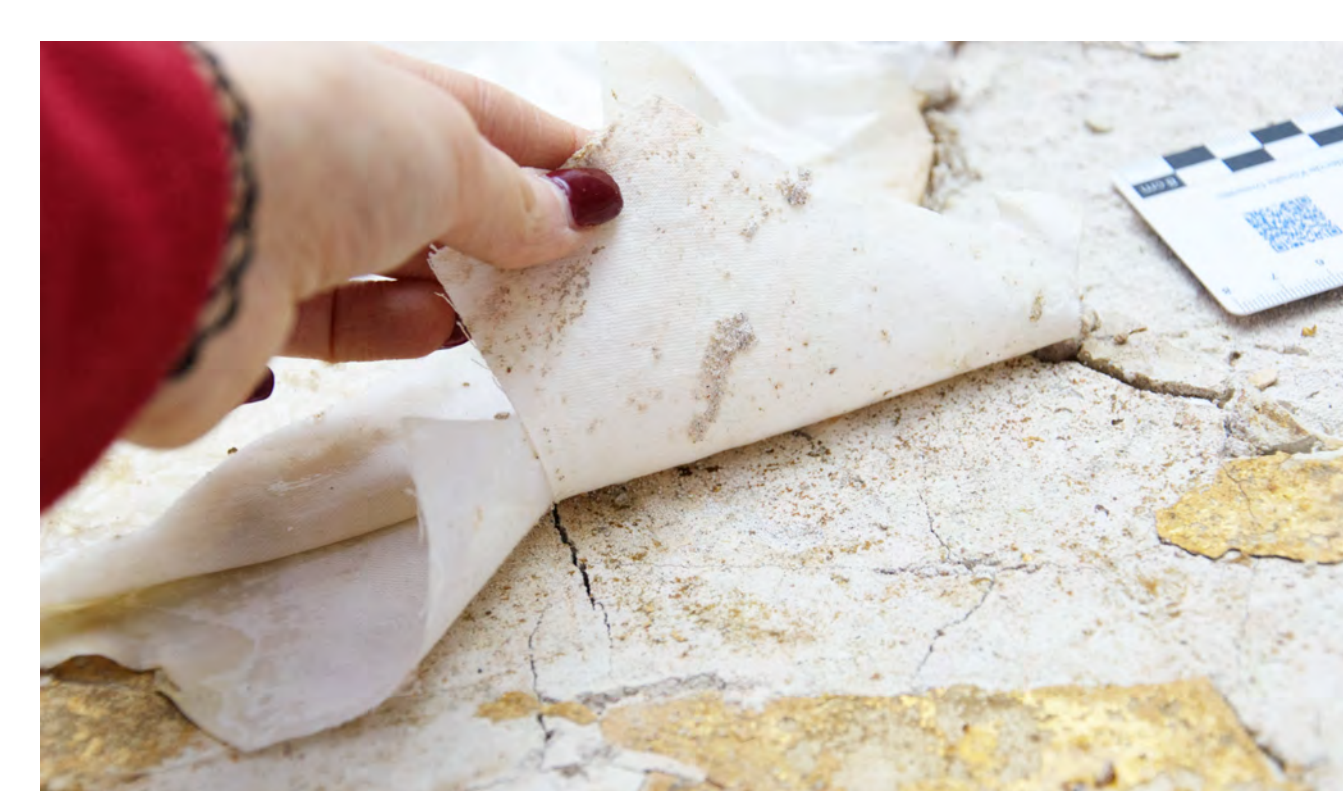
Entfernung der Leinwandkaschierung von 1967

Zu Beginn der Untersuchungen bedeckte die Leinwandkaschierung, die vor der Abnahme aufgetragen wurde, die Bildfläche. Sie musste im ersten Schritt entfernt werden. Für die Leinwandflicken kam vermutlich traditionelle Colletta zum Einsatz – ein Klebemittel auf der Basis von Knochenleim, das häufig für Wandmalereikaschierungen verwendet wurde. Da der Klebstoff wasserlöslich und die Malschicht wasserresistent ist, konnte eine wasserbasierte Methode zu dessen Entfernung entwickelt werden. Um die Kaschierung zu entfernen wurde ein Polyacrylsäuregel aus Carbopol EZ 2 (2 %ig) in deionisiertem Wasser auf die Flecken aufgetragen. Es wurde auf der Oberfläche belassen, bis der Klebstoff gequollen und die Flecken leicht ablösbar waren.

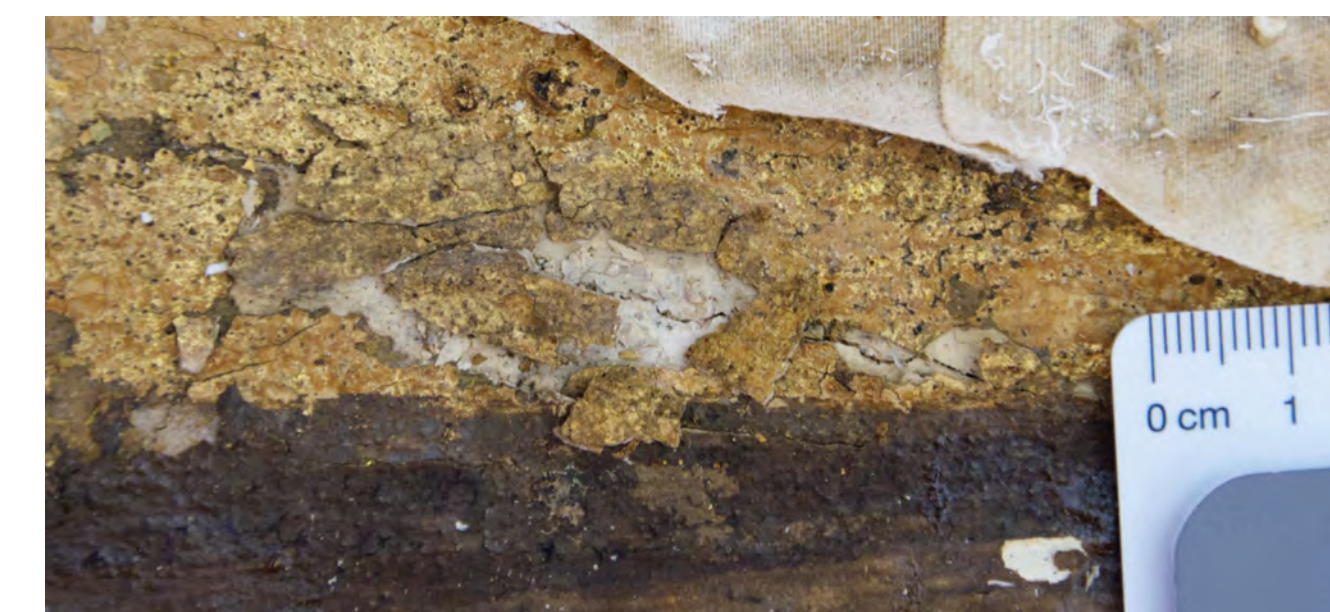
Zustand vor der adhäsiven Festigung der Farbschichtschollen

Anschließend erfolgte die Konsolidierung der adhäsiv entfestigten Farbschichten. Die Wahl eines wasserfesten Festigungsmittels war hierbei entscheidend, da es die Farbschichtschollen nicht nur an den Untergrund binden, sondern auch die spätere Entfernung der wasserlöslichen Colletta-Rückstände nach der Ablösung der Kaschierung ermöglichen musste. Dafür bewährte sich eine Mischung aus drei Volumenteilen des Celluloseethers Tylose MH 300 (2 %ig) und einem Volumenteil des Kieselsocks Ludox PW 30 (25 %ig) in deionisiertem Wasser.

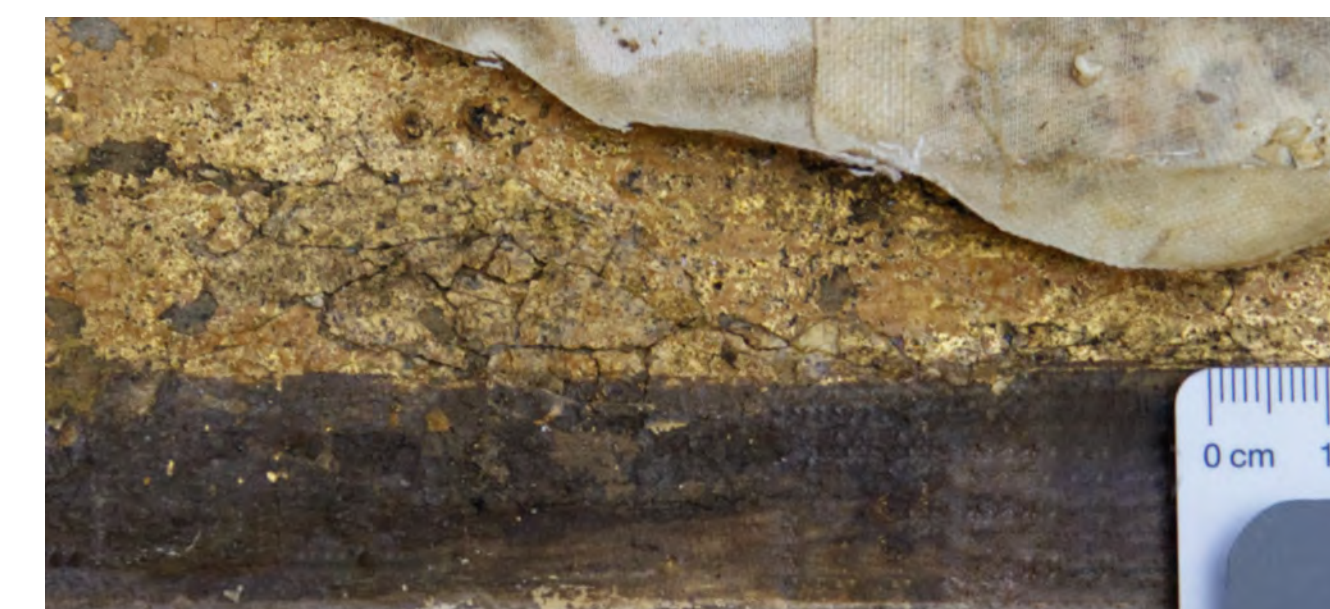
Zustand nach der adhäsiven Festigung der Farbschichtschollen

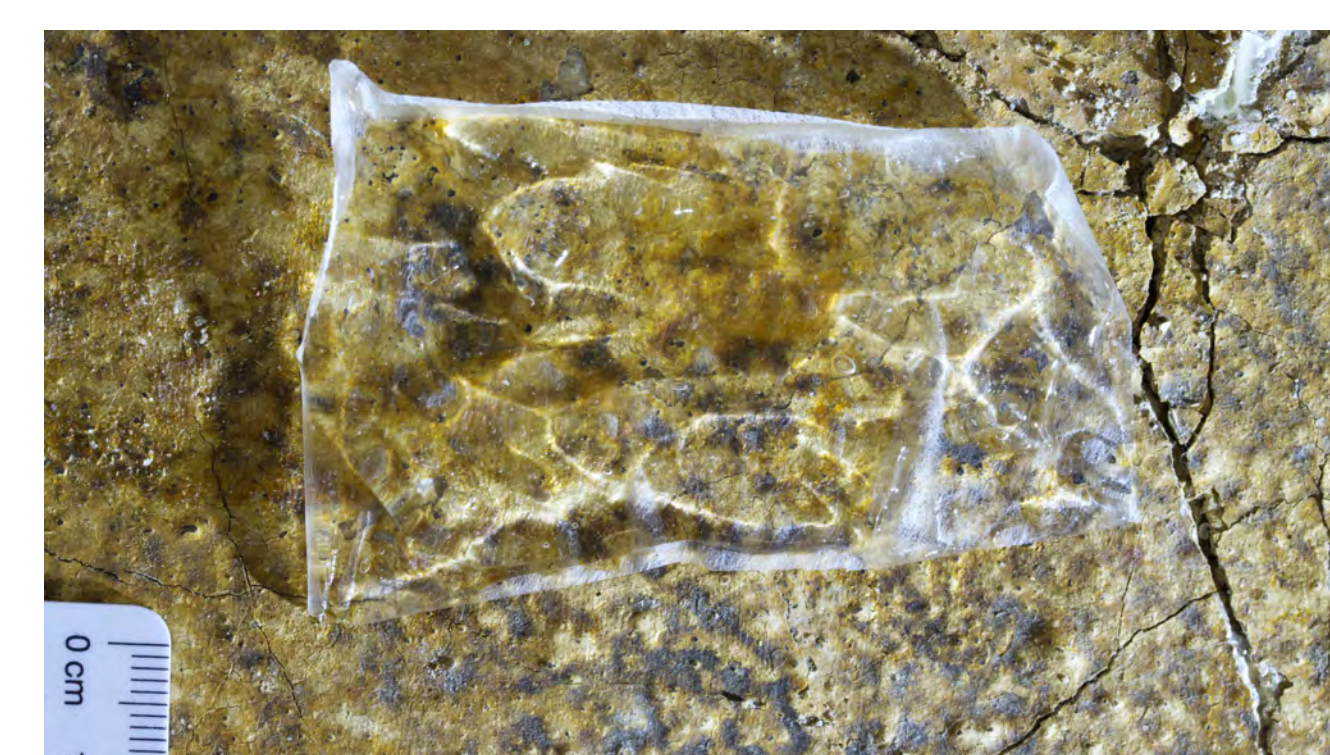
Appliziertes Gel aus Carbopol EZ 2 über Japanpapier

Nach der Entfernung der Leinwandkaschierung blieben Rückstände der Colletta auf der Oberfläche zurück. Bei dem organischen Klebstoff handelt es sich um ein hygroskopisches Material, welches bei Änderungen der Luftfeuchtigkeit quillt und schwindet. Dadurch können Spannungen auf der Oberfläche entstehen, die unter ungünstigen Bedingungen zur Schollenbildung in der Malschicht führen können. Daher galt es die Kleberückstände zu entfernen, wofür das Gel aus Carbopol EZ 2, welches bereits bei der Entfernung der Leinwandflicken zum Einsatz kam, angewendet wurde.

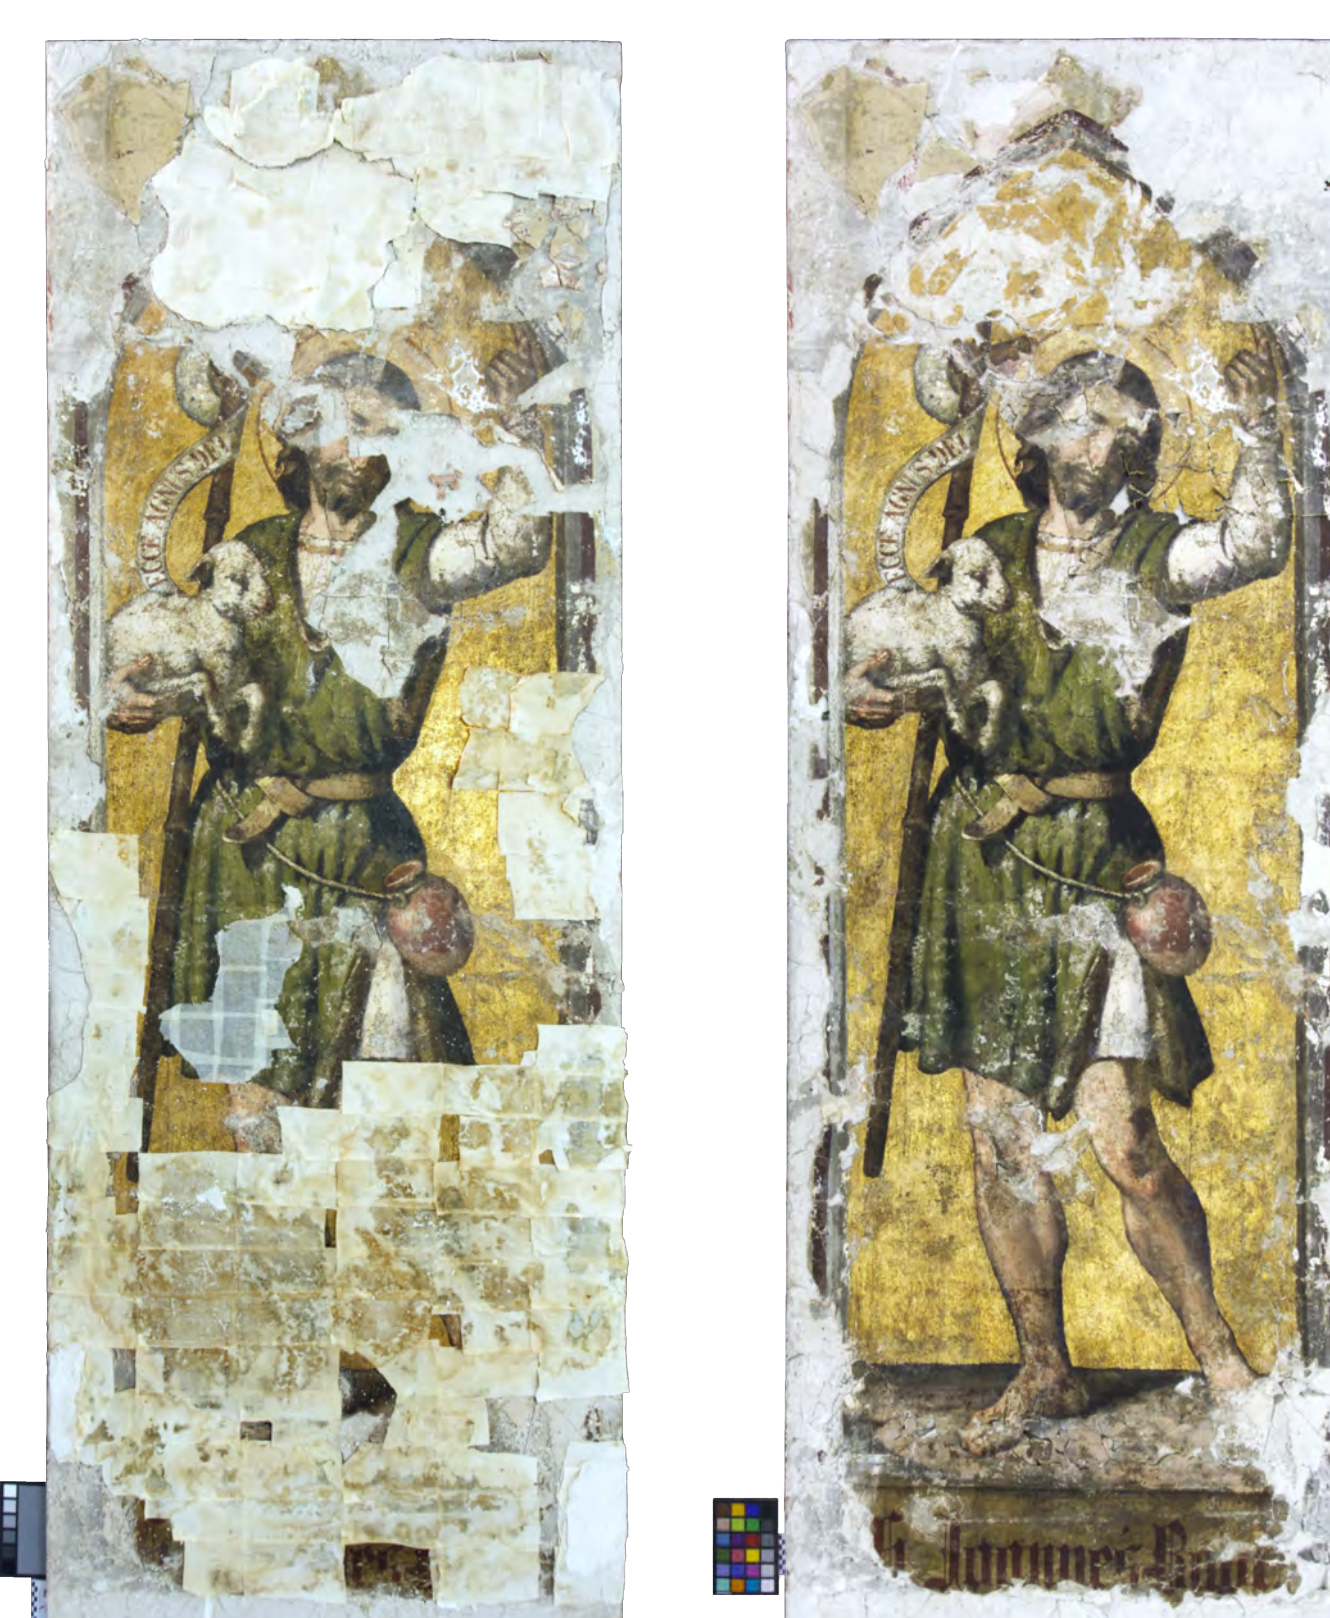
Vor- und Nachzustand des Wandbildes *St. Johannes Baptista*

Nach der Durchführung der vordringlichen konservatorischen Maßnahmen ist die Wandmalerei im Träger von 1967 umfassend stabilisiert und somit optimal für die Übertragung vorbereitet.
