Das Votivbild von Johann Baptist von Schraudolph (1853) im Dom zu Speyer – Entwicklung eines Erhaltungskonzeptes

Hochschule für Bildende Künste Dresden

Diplomarbeit **Anne Lackner**

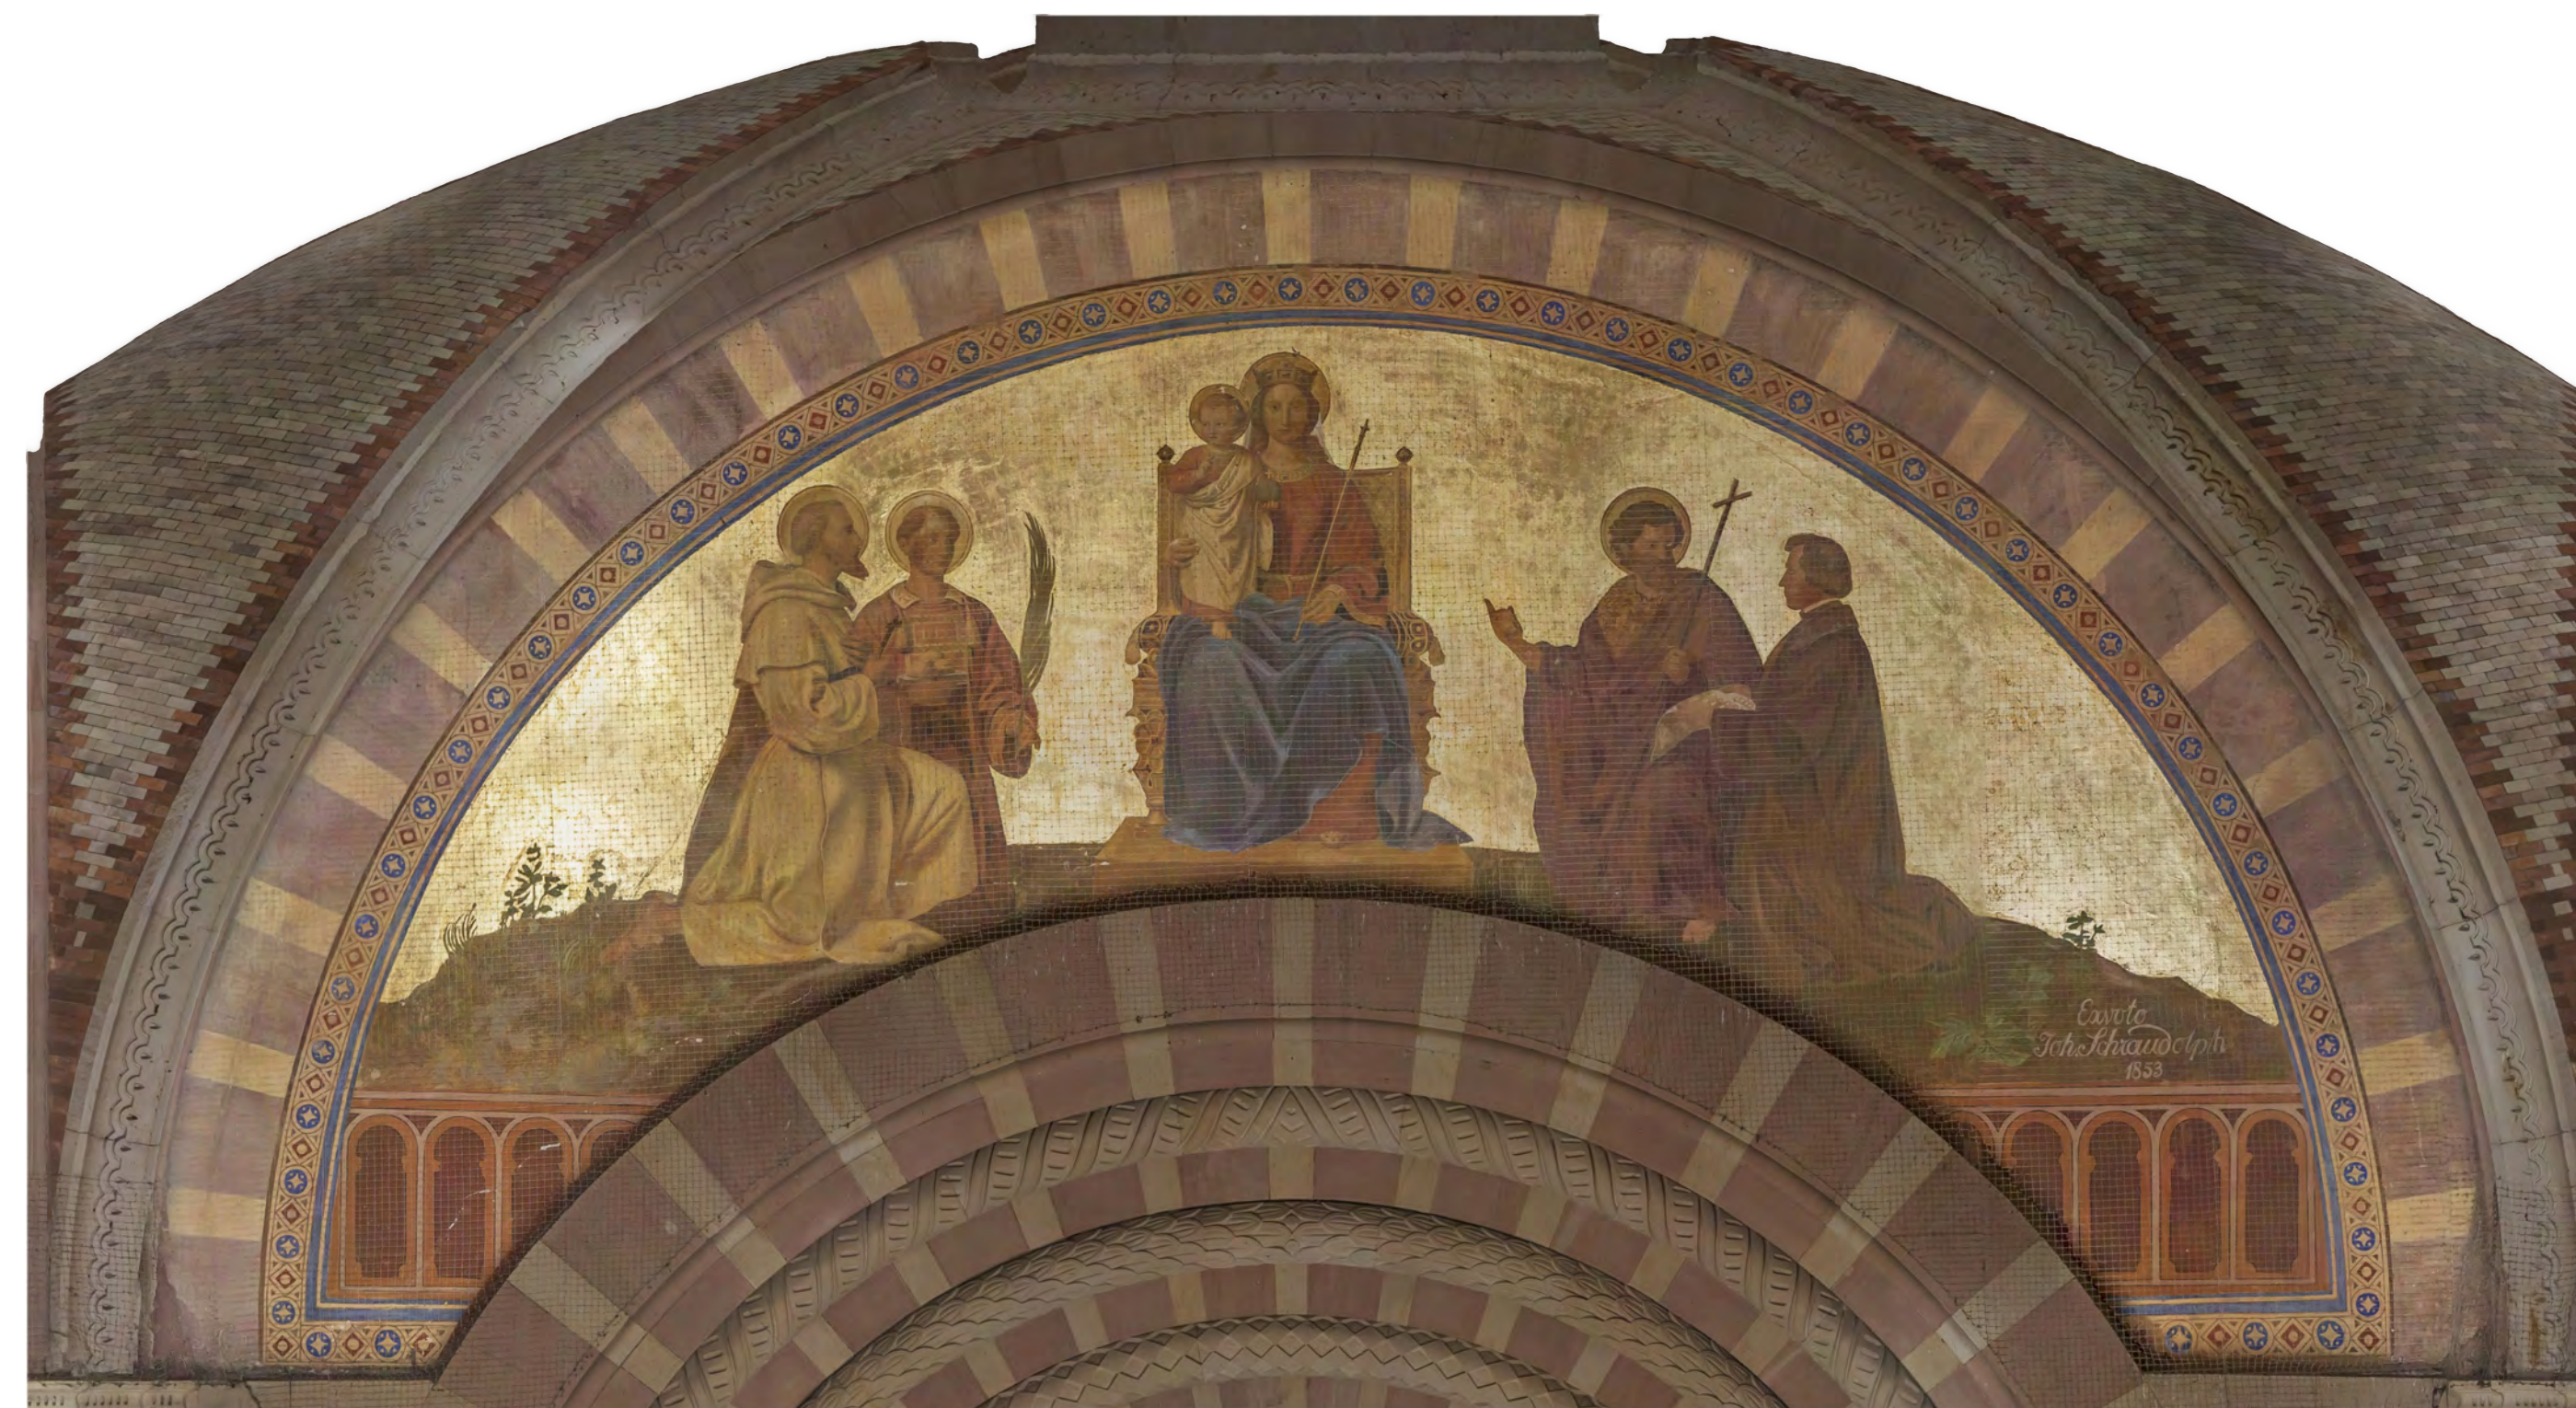
Das Votivbild über dem Hauptportal in der Kaiserhalle der Domkirche St. Maria und St. Stephan zu Speyer © Vermessungsbüro Buchholz, 2019.

Die lünettenförmige Malerei misst von der unteren Horizontale bis zum Scheitelpunkt 4,35 Meter und weist eine Breite von 9,91 Metern auf. Träger ist eine über sechs Meter starke Natursteinwand aus Sandstein, vermutlich aus Buntsandstein der Haardt oder des Odenwaldes, da diese das hauptsächlichliche Material des romanischen Baus ausmachen. Darauf liegt ein zweischichtiger Putzaufbau aus Unterputz und Feinputz und im Bereich der Vergoldung eine Kalkgrundierung. Das Gemälde entstand in zwei Phasen.

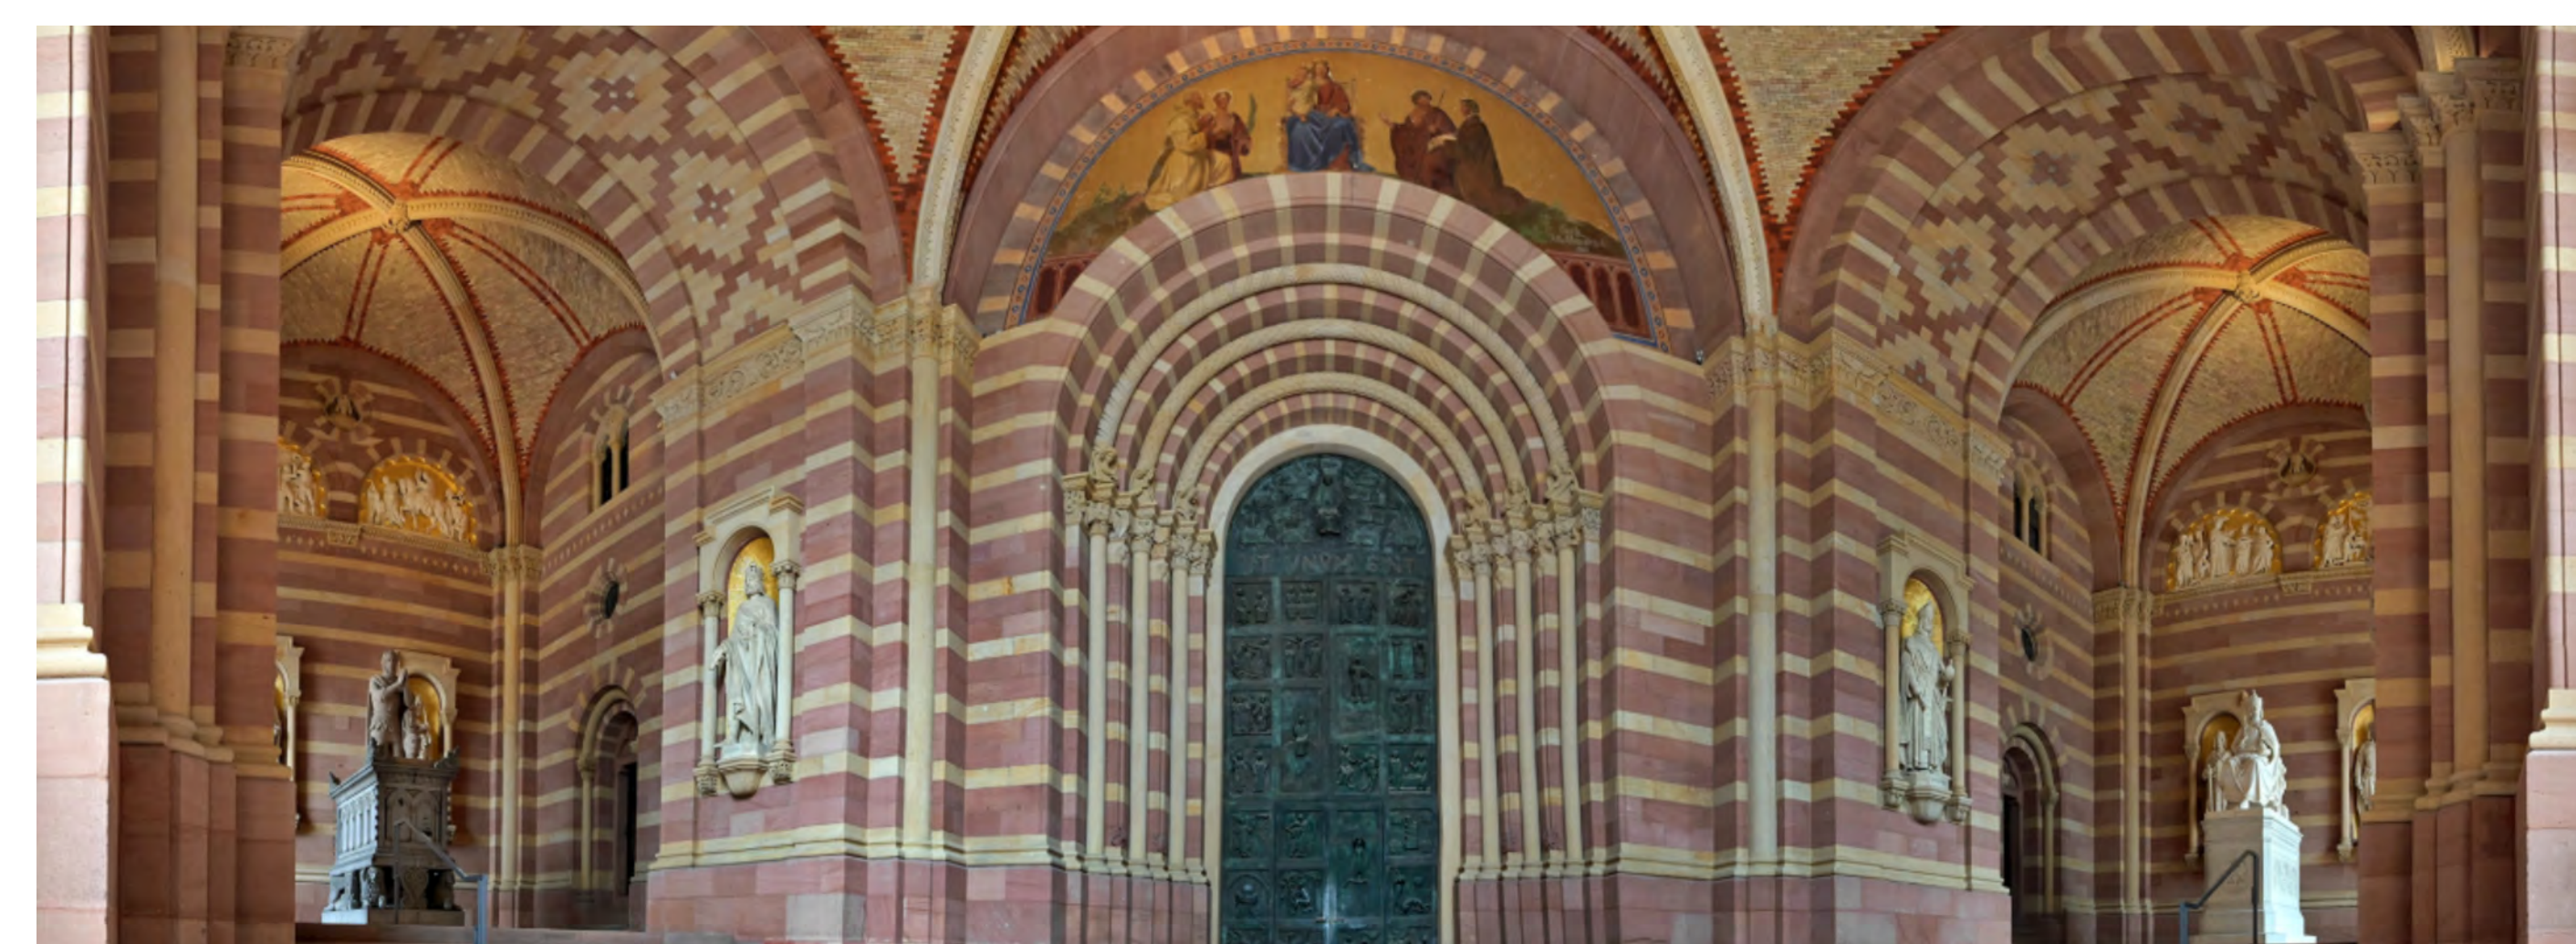
Ansicht der Kaiserhalle von Westen mit Blick auf das Hauptportal und das darüber liegende Votivbild © Domkapitel Speyer, Dombauamt, 2019.

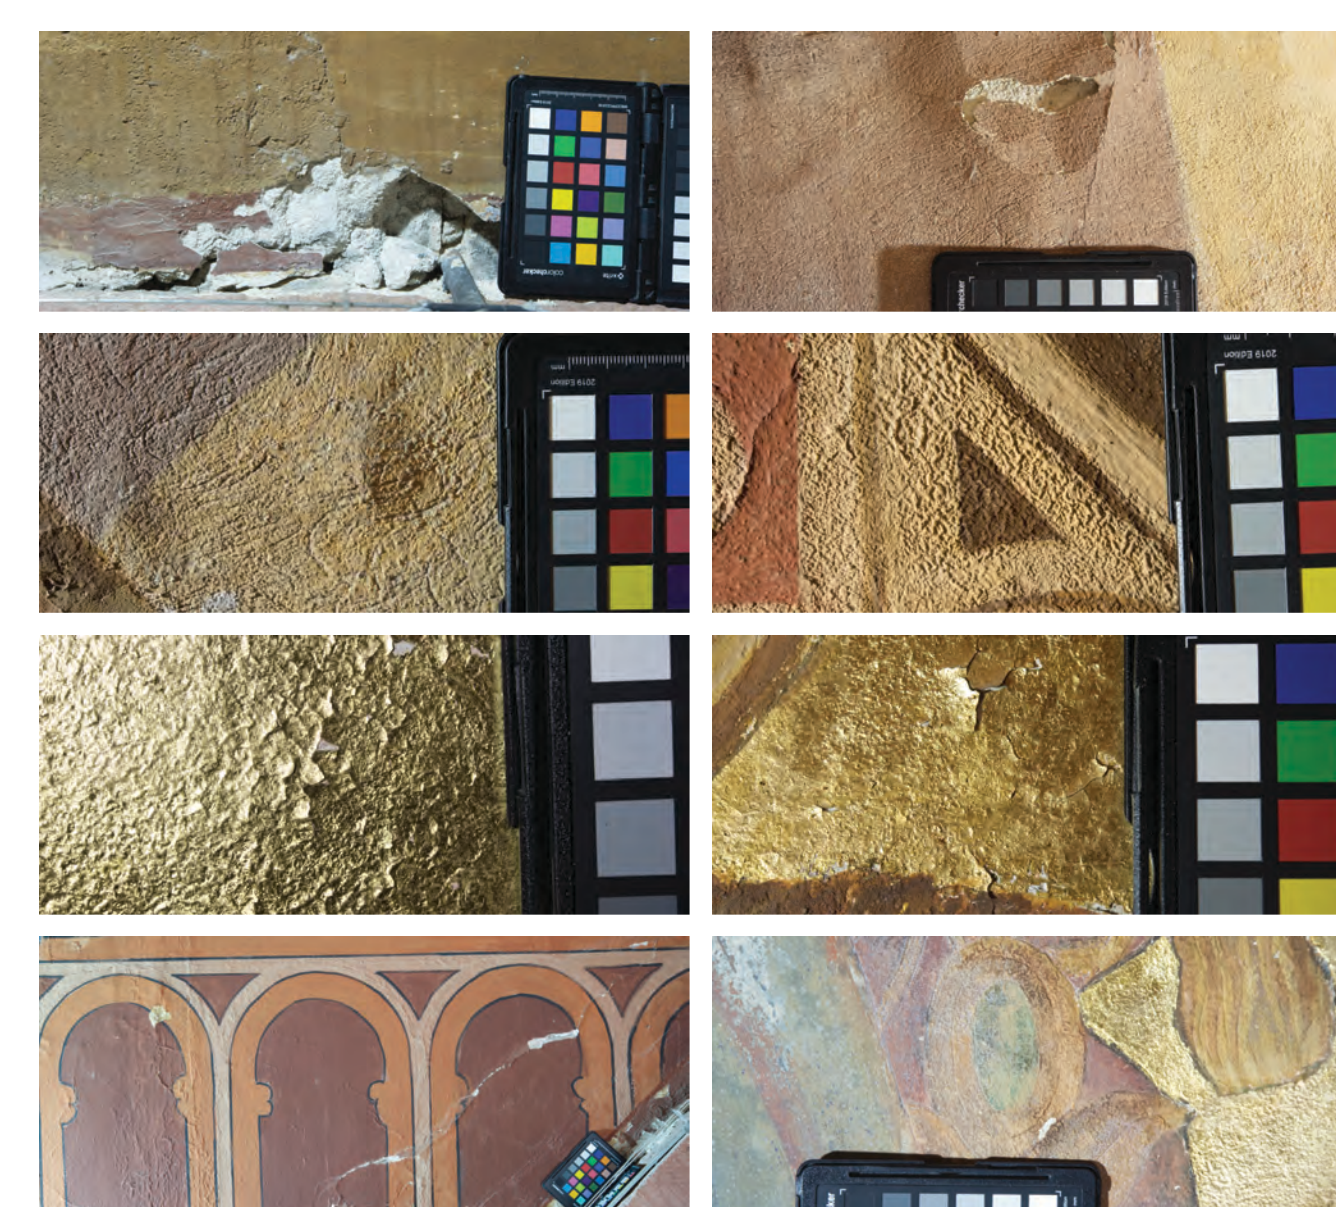
Als akut substanzgefährdend werden das Abbröckeln, die Schalenbildung, die Blasen, die Runzeln, das Craquelée und das Abschuppen eingestuft. Substanzgefährdend stellen sich die lockeren Schmutzauflagerungen, welche potenziell weitere Schädigungsprozesse verursachen können, größere Risse, Fehlstellen und die Gipsschleier dar.

Abbröckeln, Schalen, Blasen, Runzeln, Craquelée, Schuppen, Risse, Gipsschleier, 2024/2025.

Es wurde keine starke Zunahme der Risse seit 2019 verzeichnet. Der Weißschleier liegt unter den Überzügen und Übermalungen. Die Entwicklung kann somit nicht beurteilt werden. Ein geringes Schadenspotential weisen der Abrieb sowie das Abmehlen auf, da am Votivbild nur eine sehr geringe Luftbewegung auftritt.

Insgesamt ergeben die Untersuchungen, dass Bereiche des Votivbildes in einem akut substanzgefährdeten Erhaltungszustand vorliegen. Vor allem die Schalen und Blasen bürgen durch die Anfälligkeit für Forstspaltungen ein enormes Risiko und erfordern dringend eine konservatorische Intervention.

Akuter konservatorischer Handlungsbedarf betrifft die Abnahme der lockeren Schmutzauflagerungen, die Konsolidierung der Putze, der Grundierung, der Vergoldungsschuppen und der entfärbten Malschichten sowie die Hinterfüllung der Hohllagen. An die Notsicherung anschließend sind die diffusionshemmenden und spannungsreichen Acrylat enthaltenden Übermalungen und Überzüge zu reduzieren sowie Maßnahmen zur Vergipsungsbehandlung durchzuführen.

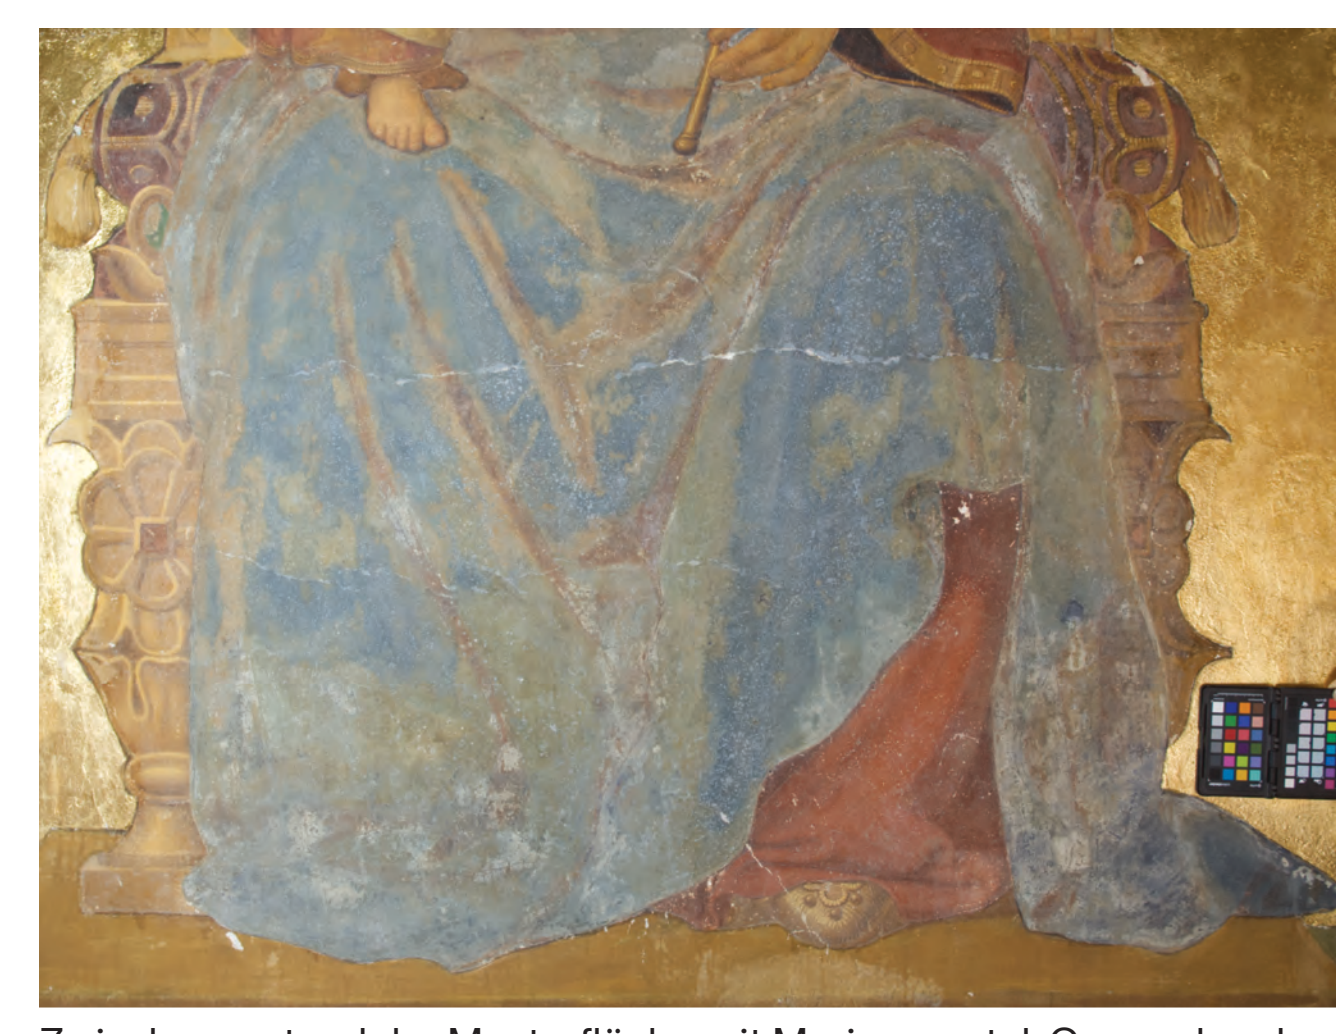
Zwischenzustand der Musterfläche mit Marienmantel, Gewand und Thron nach der Acrylatabnahme, 2025.

Zur Erprobung und Umsetzung des Konzeptes wurden eine Musterfläche im Bereich der Quadermalerei, zur Notsicherung der Putze, sowie der blaue Mantel und der Thron der Maria ausgewählt.
