Die abgenommene Wandmalerei „Flora mit dem Blütenfüllhorn“ von Moritz von Schwind – Technologische Untersuchung und Erstellung eines Konservierungs- und Restaurierungskonzeptes

Hochschule für
Bildende Künste
Dresden

Diplomarbeit **Luise Uhlemann**

Auftraggeber **Stadt Frohburg**

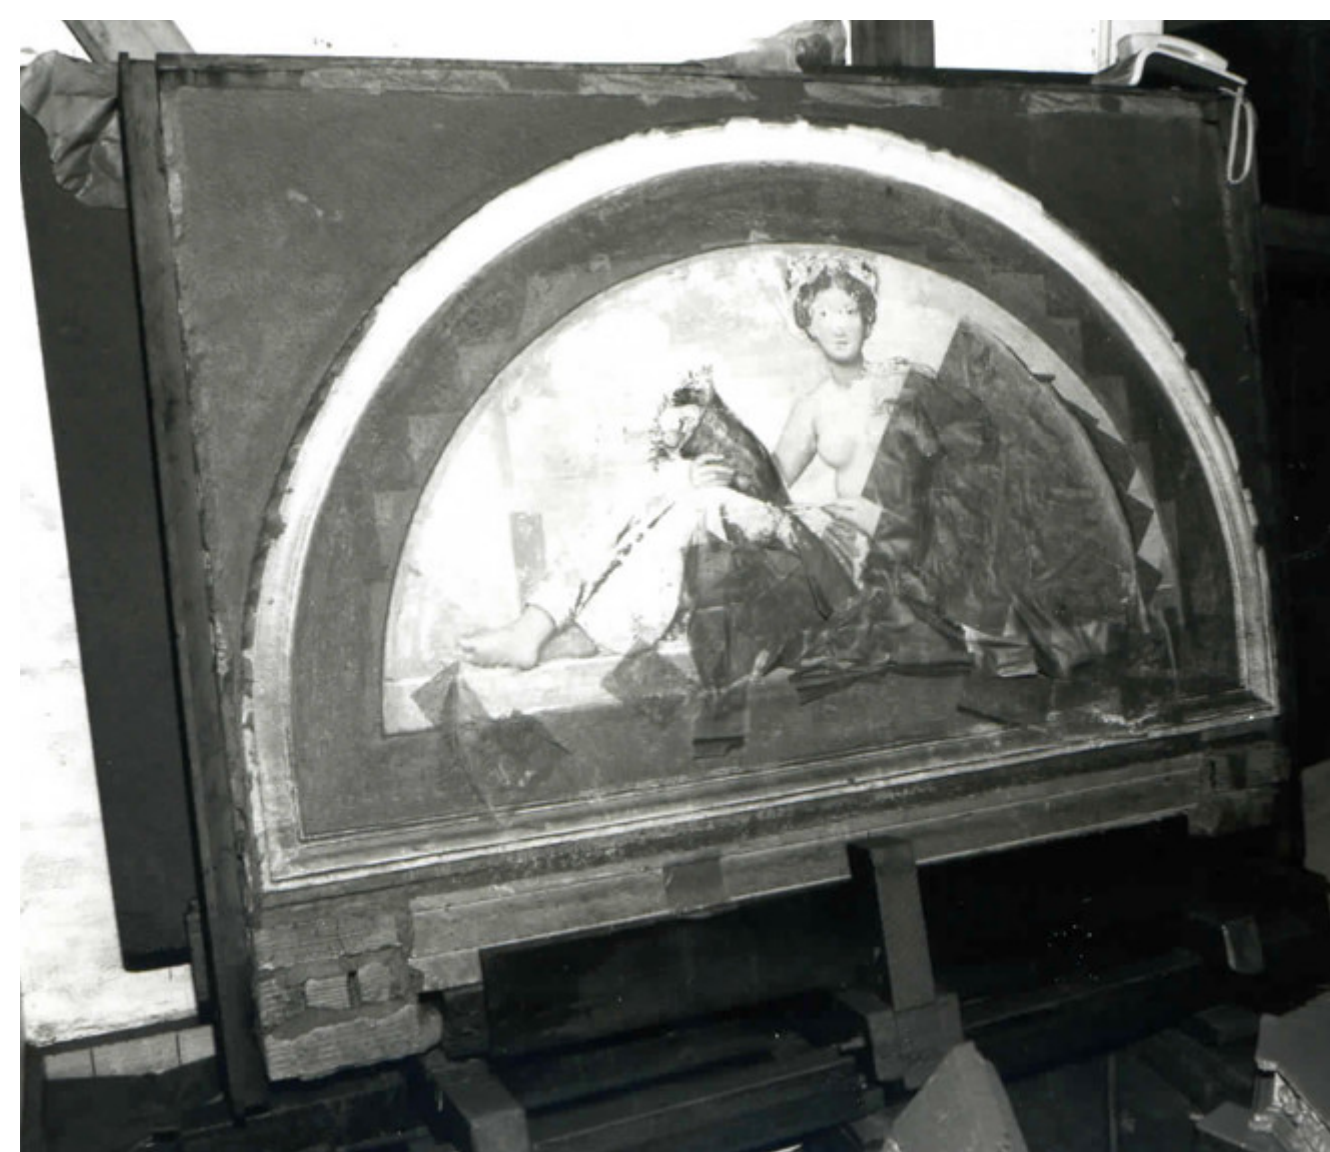
Im Zuge der Bodenreform 1945 und damit einhergehenden baulichen Veränderungen im ehemaligen Gewächshaus wurde die Wandmalerei im Jahr 1947 geborgen. Im Anschluss fanden großflächige Ergänzungen am Wandmalereifragment statt und es folgte eine Aufstellung im Gartensalon der ehemaligen Orangerie. Im Jahr 1967 wurde das Werk – mit Unterstützung des damaligen sächsischen Landeskonservators Prof. Dr. Heinrich Magirius – in das Landesamt für Denkmalpflege Sachsen überführt, wo es sich bis heute befindet. Im Jahr 2002 war es dort dem Hochwasser ausgesetzt und stand für mehrere Tage unter Wasser. Daraufhin fand eine Notsicherung und Reinigung des Fragmentes statt.

Das Fragment mit Kaschierungsresten nach dem Hochwasser 2002.
Quelle: Landesamt für Denkmalpflege Sachsen, Junius, XCVIII/52.

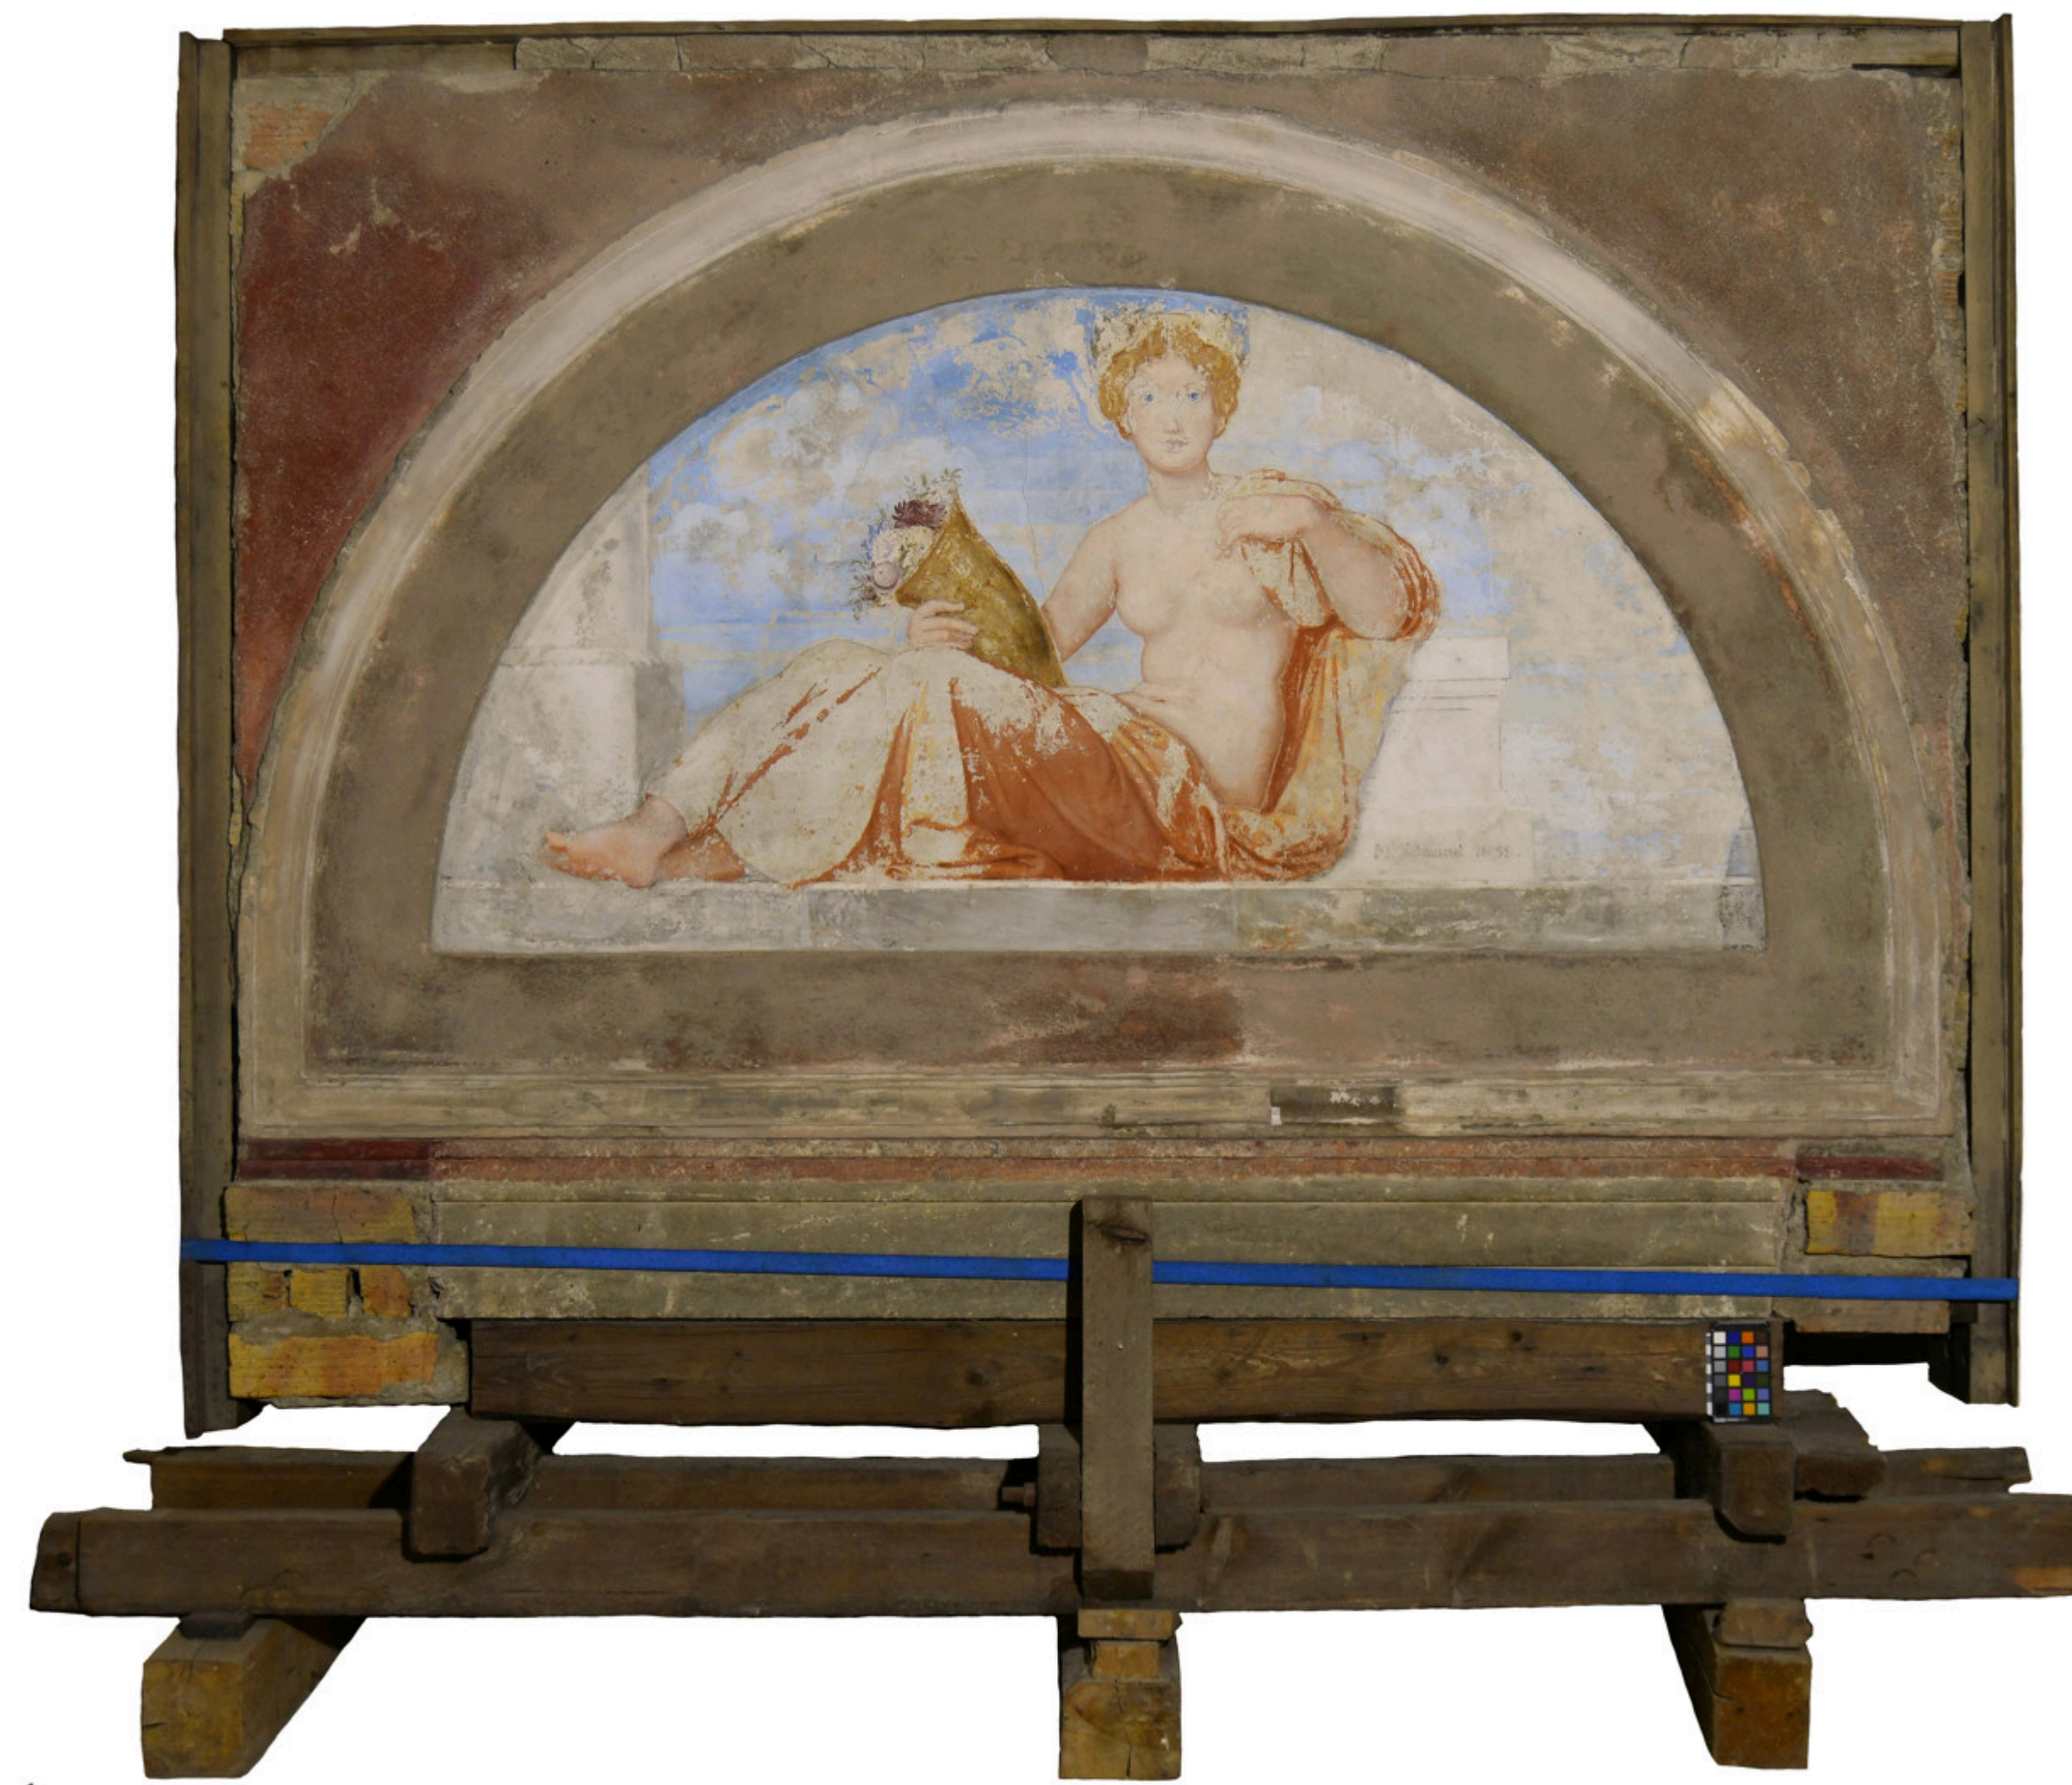
Vorzustand des Wandmalereifragmentes „Flora mit dem Blütenfüllhorn“.

Der ästhetische Gesamteindruck des Objektes ist durch eine fragmentierte Erscheinung geprägt. Neben dem stark reduzierten Malschichtbestand im Bildfeld wirken sich auch die von Fehlstellen im Putz- und Mörtelbereich, inhomogenen Malschichtbeständen und Malschichtverdunklungen gekennzeichneten rezenten Bereiche negativ auf die Gesamterscheinung aus.

Als Hauptschadensursache konnte die Überflutung des Fragmentes im Jahr 2002 identifiziert werden. Diese führte zur Bildung von bauschädlichem Magnesiumsulfat im Objekt, welches mit Salzausblühungen und Farbvertiefungen im Bildfeld sowie mechanischer Beanspruchung des Materials durch Drücke im Gefüge einhergeht. Zusätzlich führte die Überflutung zu großflächigen adhäsiven und kohäsiven Malschichtverlusten sowie zur Ablagerung von Schmutzpartikeln auf den Fragmentoberflächen. Auf dem hölzernen Bestand tritt ein augenscheinlicher Schimmelpilzbefall auf.

Weiterhin kam es durch die Transporte des Fragmentes zu Schwächungen innerhalb des Trägers. Es bildeten sich Risse und Hohlstellen auf der Vorderseite sowie ein struktureller Riss auf der Rückseite des Fragmentes.

Der Erhaltungszustand ist als kritisch, aber nicht akut gefährdet zu bewerten. Im Zusammenhang mit einem zukünftigen Transport des Fragmentes ist allerdings mit einer erhöhten substanziellen Gefährdung durch die strukturelle Instabilität des Fragmentes zu rechnen.

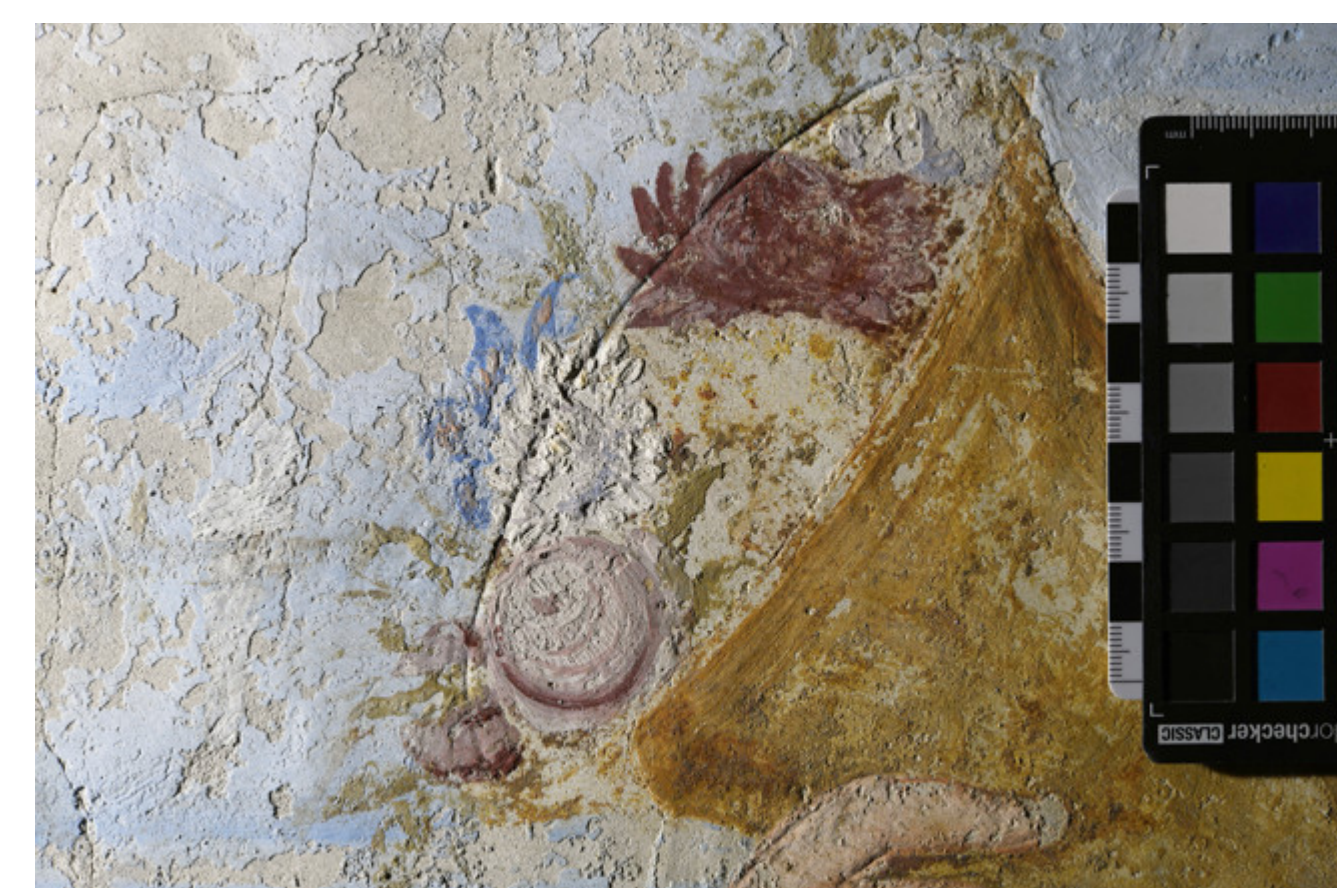
Bei der Malerei Moritz von Schwinds handelt es sich um Kalkseccomalerei mit Einflüssen des Werkprozesses der Freskomalerei. Der Feinputz, als Träger der Malerei, ist in sechs Tagewerken ausgeführt. Zur Übertragung des Bildmotivs wurden Gravuren im Feinputz angelegt, deren weich auslaufende Kanten auf eine Ausführung in den feuchten Putz schließen lassen.

Detail der Werktechnik im Blütenfüllhorn im Streiflicht.

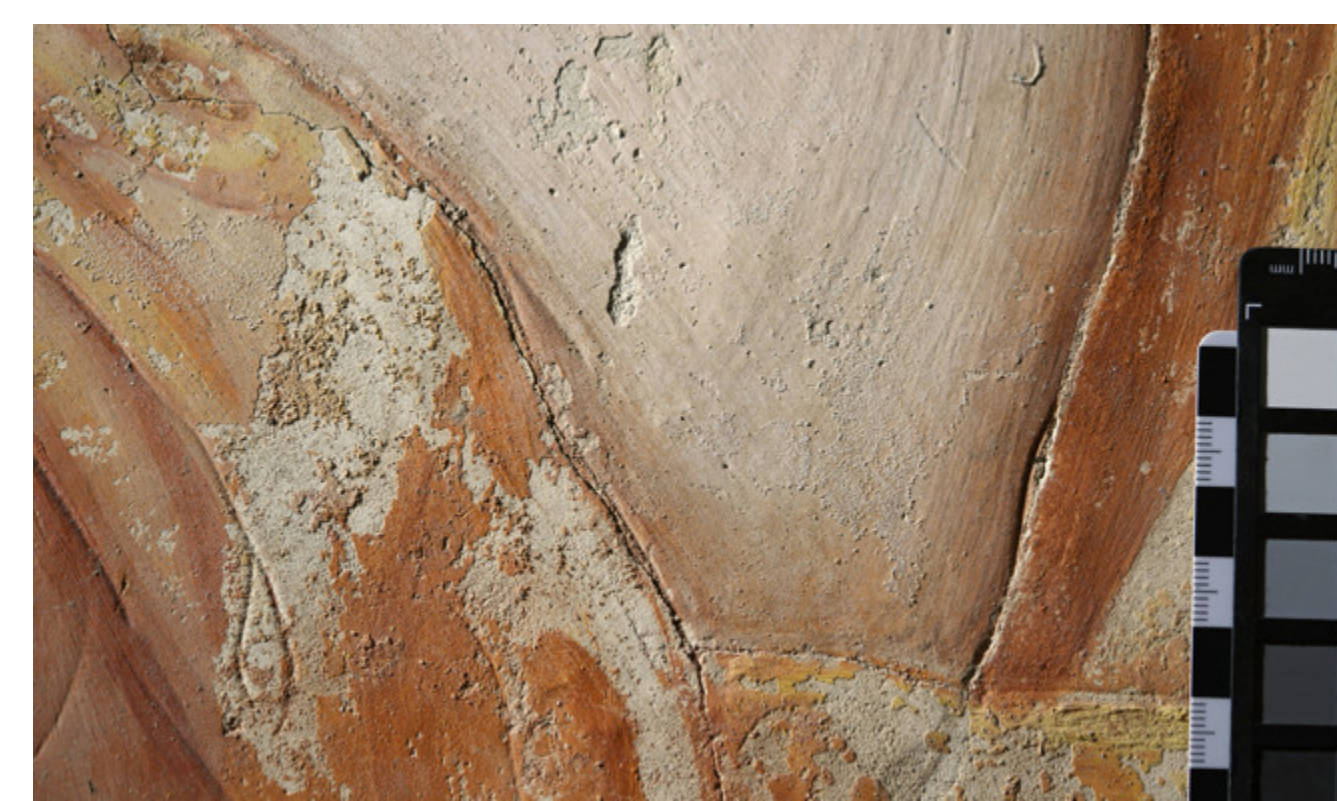
Trotz dieses für die freskale Malerei typischen Vorgehens erfolgte keine Einbindung der Malschichten in den noch frischen Putz. Die unteren Malschichten sind stattdessen mit Kalk ausgemischt und als Seccomalerei aufgetragen. In dunkleren, lasierenden Malschichten ist ein zusätzlicher Einsatz von organischen Bindemitteln wahrscheinlich. Die Modellierung der Körperlichkeit ist durch eine in strichelnder Manier gekennzeichnete Maltechnik und dünne Lasuren erzeugt.

Detail der Maltechnik im Inkarnat und Faltenwurf im Streiflicht.

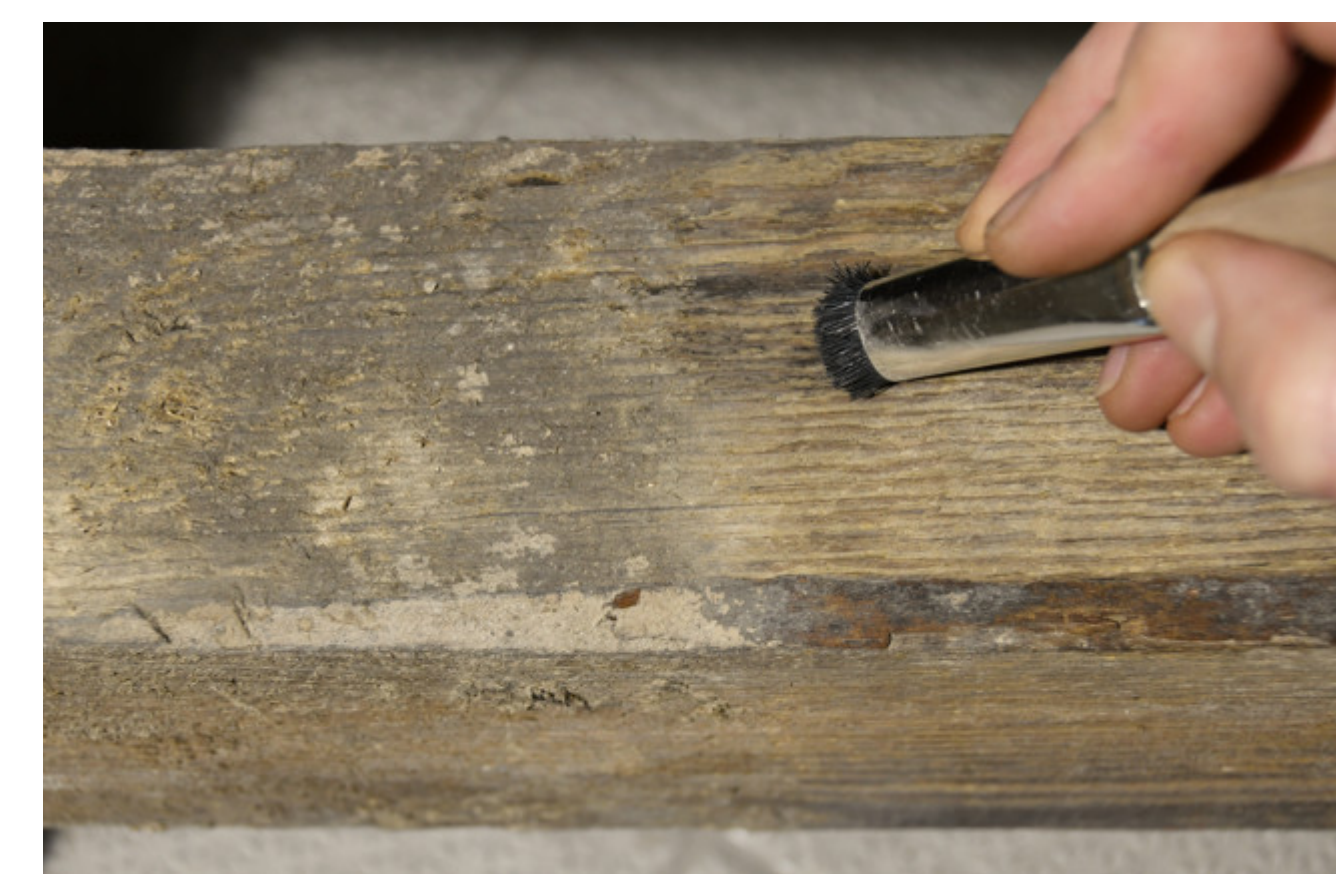
Reinigungsmaßnahmen auf dem hölzernen Bestand.

Anhaftende und locker aufliegende Schmutzablagerungen wurden je nach Untergrund und Beschaffenheit der Auflage mit verschiedenen Methoden reduziert. Zum Einsatz kamen hierbei weiche Haarpinsel, Freilegungspinsel, Melaminharzschwämme, Hydrogele und ein Feinstrahlgerät mit dem Weichstrahlmittel Arboceol.

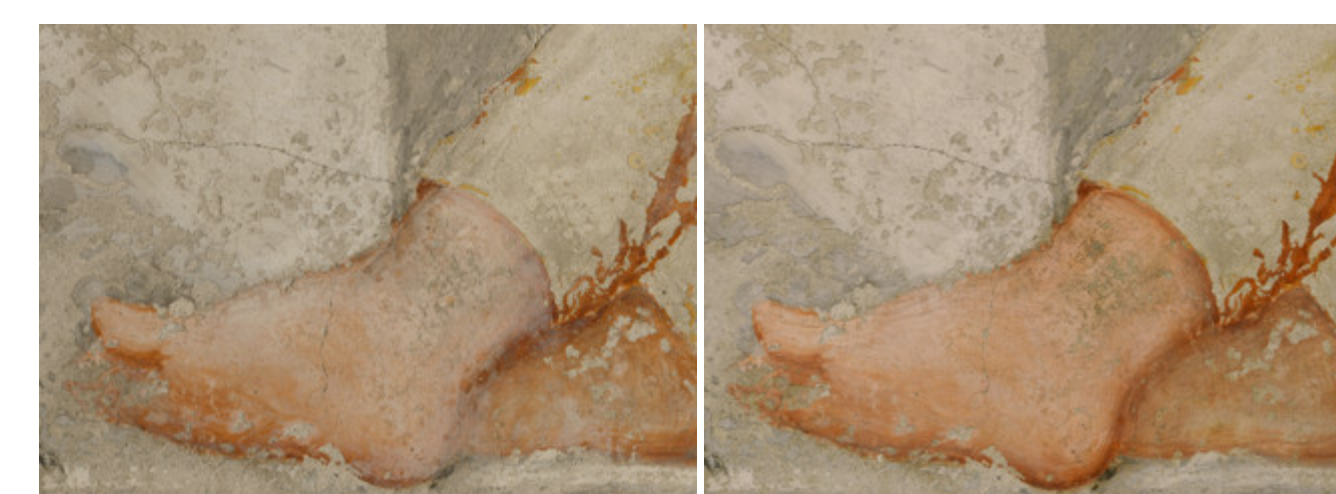
Detail des Vorzustandes der Salzreduzierungsmaßnahmen.

Detail des Nachzustandes der Salzreduzierungsmaßnahmen.

Im Bildfeld wurden Salzausblühungen mechanisch und unter Anwendung von Hydrogelkompressen abgenommen. Zugleich wurden Farbvertiefungen reduziert. Diese Maßnahme führten bereits zu einer deutlichen Klärung der Darstellung.

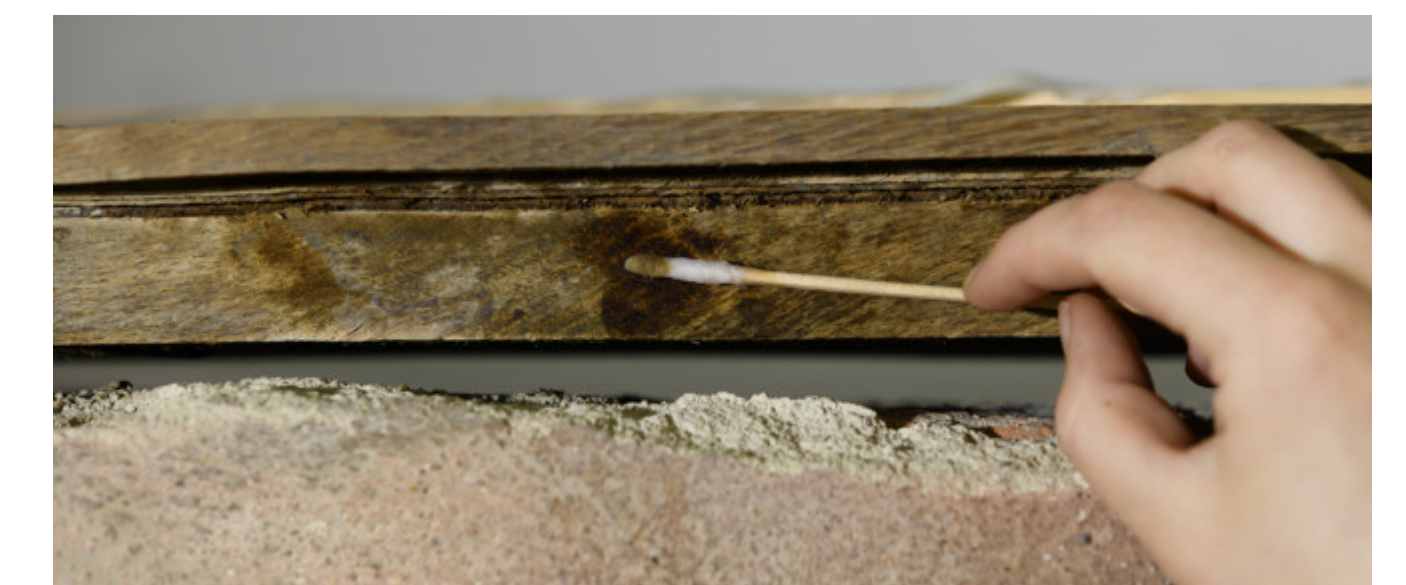
Kurative Behandlung des mikrobiellen Befalls.

Für die Behandlung des mikrobiellen Befalls ist der betroffene Bereich nach der Abnahme der Fruchtkörper mit einer Wasserstoffperoxidlösung behandelt worden.

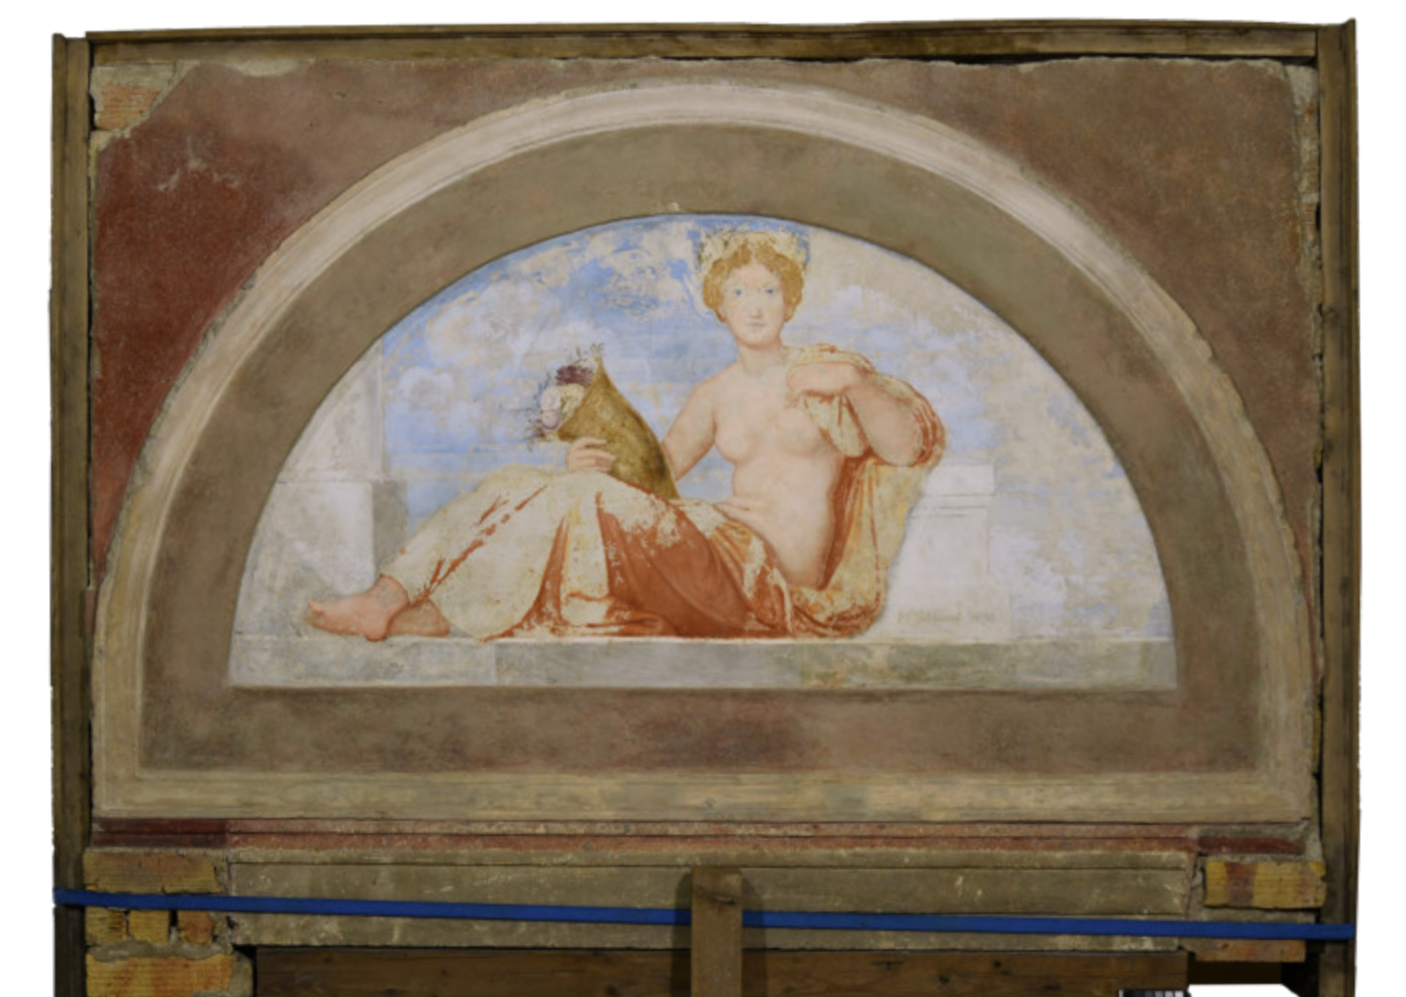
Nachzustand des Fragmentes „Flora mit dem Blütenfüllhorn“.

Durch eine acqua sporca-Retusche im Bildfeld, eine lasierende Retusche auf der rezenten das Bildfeld einrahmenden Wandgestaltung, sowie einen trockenen Auftrag von Pigmenten auf dunkel erscheinenden Störfaktoren konnte eine Beruhigung des gesamten Erscheinungsbildes und eine Präzision der Darstellung im Bildfeld erreicht werden.

Weiterhin wurde eine Musterfläche zur teilrekonstruierenden Ergänzung von Fehlstellen in rezenten Putz- und Mörtelbereichen angelegt und eine kleine Fehlstelle am Bildfeldrand ergänzt.
