# Ein Familienbildnis des 19. Jahrhunderts aus dem Stadt- und Heimatverein Rötha – Konservierung des zerschnittenen, deformierten und durch einen Wasserschaden beschädigten Leinwandgemäldes

Diplomarbeit **Malin Sundermann**  
Fachklasse für **Konservierung und Restaurierung**  
von Malerei auf mobilen Bildträgern  
Betreuer **Prof. Dr. Ursula Haller**  
**Prof. Dr. Andreas Schulze**  
Auftraggeber **Stadt- und Heimatverein Rötha e.V.**

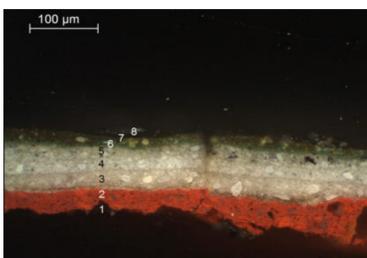
Das Gemälde besteht aus einem textilen Bildträger aus Leinenfasern, der auf einen Keilrahmen aufgespannt wurde. Wie am Querschliff einer Bildschichtprobe erkennbar ist (s. Abb. unten), wurde das Gewebe mehrschichtig mit einer rotbraunen und einer weiß-grauen Grundierung vorbereitet (2-5). Darauf legte der Künstler die ölhaltige Malerei schichtenweise und im Vergleich zu den Grundierungsschichten sehr dünn an (6-7). Abschließend wurde ein Naturharzfirnis aufgetragen (8). In naturwissenschaftlichen Analysen zu den verwendeten Bindemitteln und Pigmenten wurden ein eisenhaltiges rotes Tonmineral in der 1. und Bleiweiß in der 2. Grundierung identifiziert. Die Verwendung von hellen auf roten oder gelben Grundierungen ist ab 1760 bis ca. 1840 üblich. Grüne Malschichtpartien sind mit einem grünen Kupfer-Arsenpigment, dem sog. Schweinfurter Grün, gemalt. Die Herstellung dieses Pigments wird in der Literatur auf frühestens 1778 datiert, womit sich eine frühest mögliche Entstehung des Gemäldes auf das Ende des 18. Jahrhunderts ergibt. Die hohe Giftigkeit dieses Pigmentes führte in den 80er Jahren des 19. Jahrhunderts zum Verbot des Pigments in Malfarben. Da die gekauften Malfarben auch darüber hinaus noch Verwendung hätten finden können, ist eine Begrenzung der Entstehungszeit des Gemäldes bis zum Verbot von Kupfer-Arsenpigmenten nicht möglich. Man kann jedoch schlussfolgern, dass das Gemälde voraussichtlich im 19. Jahrhundert gemalt worden ist.

Querschliff einer Bildschichtprobe mit grüner Malerei.
