Untersuchung, Konservierung und Restaurierung

eines kleinformatigen Herrenporträts aus dem 19. Jahrhundert

Diplomarbeit Rie Suzuki

Fachklasse für Konservierung und Restaurierung von Malerei auf mobilen Bildträgern

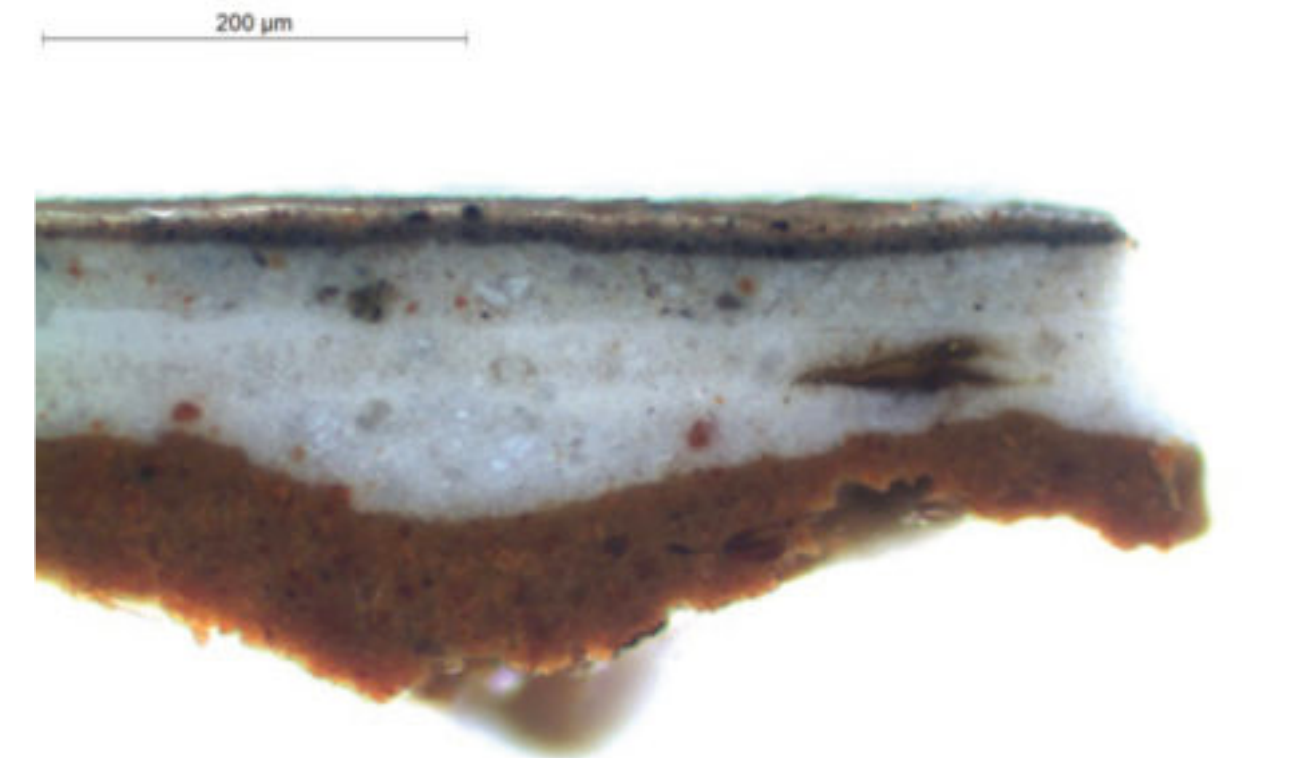
Querschnitt der Bildschicht

Ein wichtiges Merkmal dieses Gemälde ist, dass es einen vorgrundernten Bildträger besitzt. Die Grundierungsschichten bestehen aus zwei farbigen Grundierungen. Auf dem Bildträger liegt eine braun-ockerfarbige Schicht, gefolgt von der weißen Schicht. Bei der ersten braun-ockerfarbigen Grundierungsschicht waren Tonminerale und etwas Bleiweiß und als Bindemittel trocknendes Öl nachzuweisen. Ein Harzanteil ist nicht auszuschließen. Bei den weißen Grundierungsschichten handelt es sich um eine bleiweißhaltige Grundierung, die mit Leinöl gebunden ist. Die Röntgenaufnahme zeigt auch, dass das Gemälde deutlich schwermetallhaltiges Material besitzt.

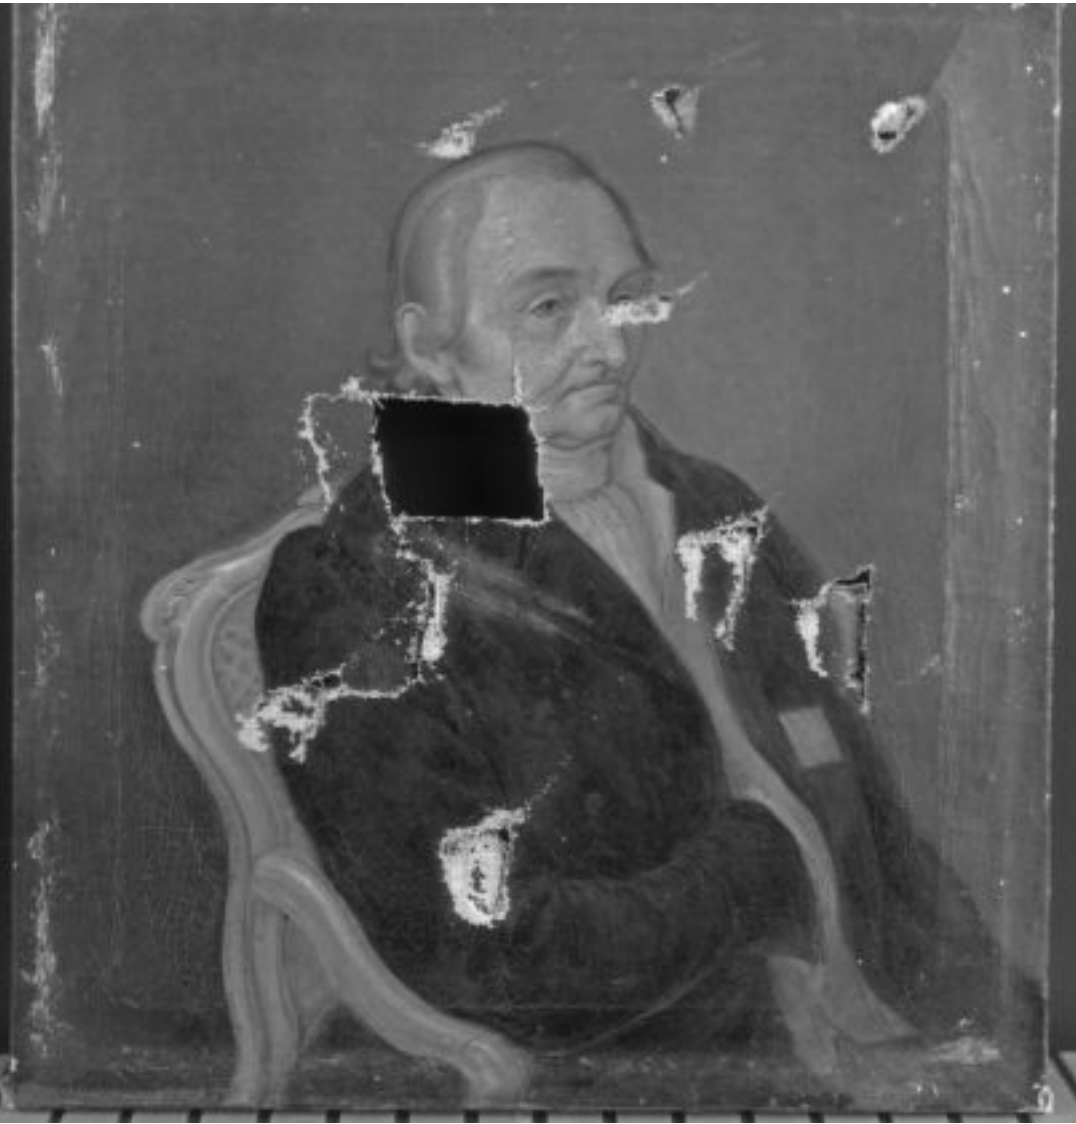
IR-Reflektogramm des Gemäldes (Foto: Kerstin Riße)

Durch die Erstellung des IR-Reflektogramms konnte die Unterzeichnung, die auf den Grundierungen liegt, sichtbar gemacht werden. Es zeigte die skizzenhaften Umrisslinien, die ein trockenes Medium erahnen lassen, und die spitzen und harten Linien mit flüssigem Material. Auf dem gesamten Bild wurden sie durchgeführt.
