# Projektwerkstatt im Lindenau-Museum

In den Jahren 2008 und 2009 konnten im Lindenau-Museum Altenburg sieben gefährdete italienische Holztafelbilder mit Grotteskendarstellungen aus dem frühen 16. Jahrhundert restauriert werden.

# Das Ziel der Restaurierung

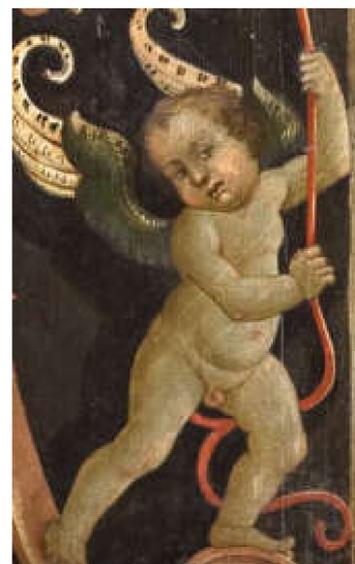
Inv.-Nr. 118 und 119:  
sichtbare Altersspuren auch  
nach der Restaurierung

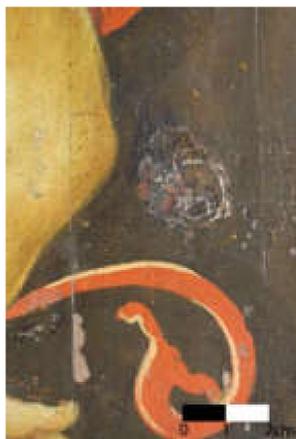
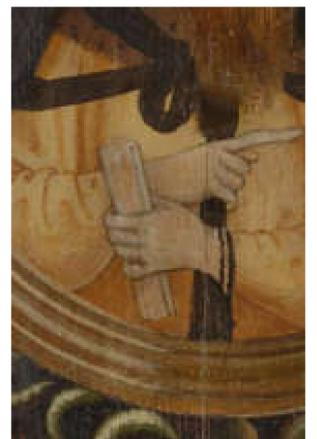
Das Erscheinungsbild der Malerei war durch viele kleine und größere unzureichend ausgeführte Kittungen und Retuschen sowie Übermalungen früherer Restaurierungen geprägt. Im Laufe der Zeit haben sich viele Retuschen farblich verändert, sind nachgedunkelt und entsprachen dadurch nicht mehr der Farbigkeit der Umgebung. Die Tafeln wirkten in der Folge sehr unruhig und fleckig.

Inv.-Nr. 118, 119, 116 und 117: historische Kittungen und farbveränderte Retuschen

Fast alle nicht originalen historischen Kittungen waren unzureichend ausgeführt. Wegen des teilweise sehr hohen Bindemittelanteils sowie der abweichenden Oberflächenstruktur wurden die historischen Kittungen gänzlich entfernt. Unter Zuhilfenahme von Lösungsmitteln konnten sie leicht angelöst und mechanisch entfernt werden. Schwerer lösliche Kittmassen wurden wiederum mit einem Lösungsmittelgel gequollen und anschließend entfernt.

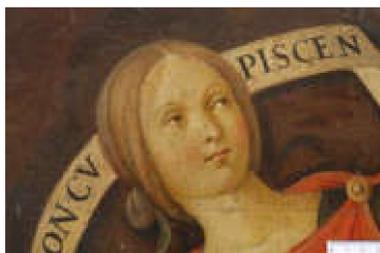
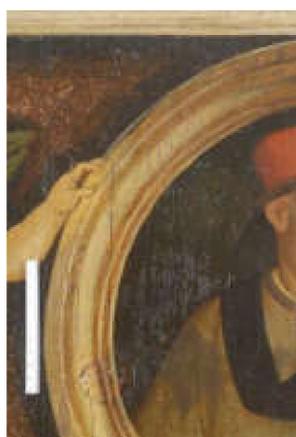
Besonders der dicke, stark vergilbte Firnis beeinträchtigte durch seinen unregelmäßigen Glanz die Farbwahrnehmung deutlich.

Inv.-Nr. 121 und 116: optische Veränderungen durch den stark verbräunten Firnis

Zur Abnahme des Firnis wurden verschiedene Lösungsmittel und Lösungsmittelgemische getestet. Es wurde ein Mittel ausgewählt, das ohne die Gefahr einer Beschädigung der Malschicht und bei geringer mechanischer Belastung der Oberfläche den Firnis löste. Gleichzeitig konnte ein Großteil der Retuschen und Übermalungen entfernt werden. Schwer lösliche Retuschen und Übermalungen ließen sich mit einem Lösungsmittelgel anquellen und entfernen.

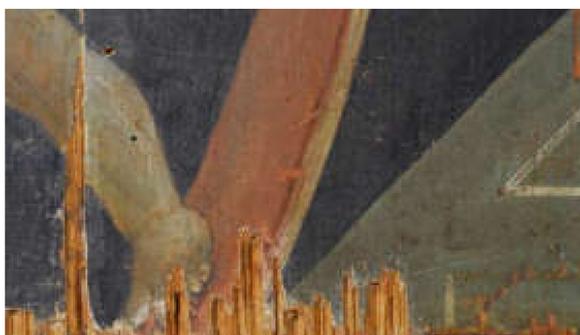
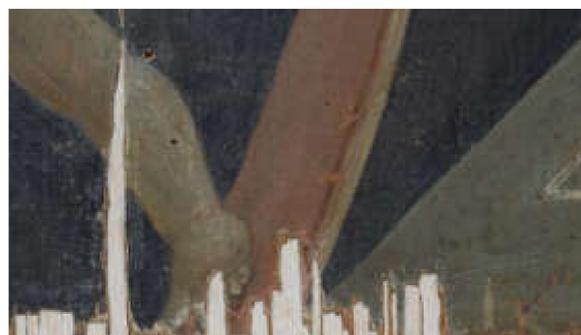
Inv.-Nr. 119: Holzergänzungen an der Tafelkante vor der Kittung

Stellenweise waren Holzergänzungen notwendig.

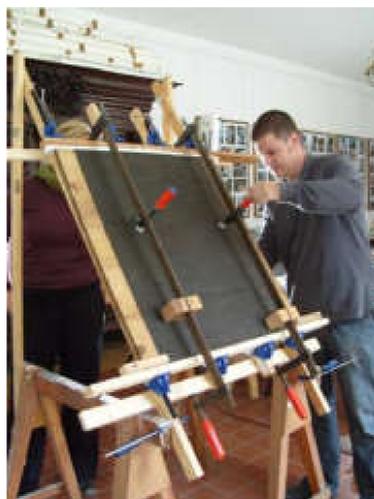
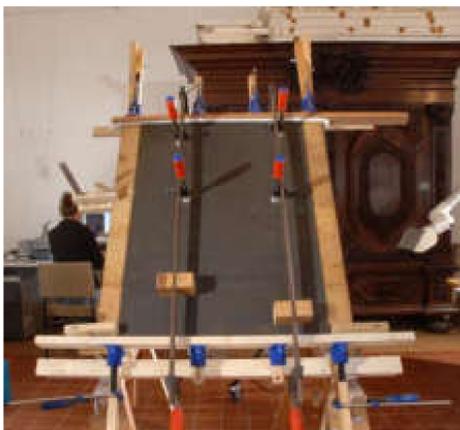
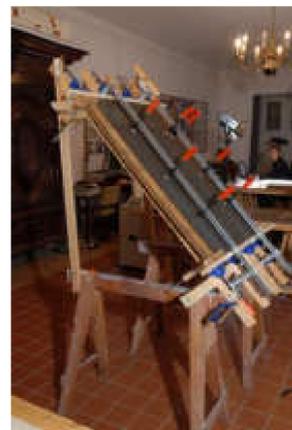
Inv.-Nr. 118: durch die Konstruktion des Verleimapparates war es möglich, die Passgenauigkeit der Fuge während der Verleimung von beiden Seiten zu kontrollieren

Die Tafel 118 lag nach der Abnahme der rückseitig aufgeleimten Querleisten in drei Teilen vor. Die geöffneten Fugen sollten auch hier wieder verleimt und stabilisiert werden. Als problematisch stellte sich der Verlust von Holzsubstanz durch Insektenbefall im Bereich der Fuge dar. Zwischen noch intakten Stegen und Kontaktpunkten der einzelnen Tafelteile war das Holz durch tiefe Fraßgänge geschwächt. Vor einer Wiederverleimung der Fuge musste die fehlende Substanz zur Schaffung einer möglichst großen Kontaktfläche ergänzt werden. Dies geschah durch Einleimen von passgenau geschnitzten Balsaholzstäbchen. Zusätzlich wurde die Verbindung

durch eingesetzte Holzblättchen, so genannte Lamellos, stabilisiert. Auf der gesamten Fugenlänge von 72 cm wurden in vorgefräste Vertiefungen je drei Lamellos eingesetzt. Für den Verleimvorgang musste eine dem Format der Tafel angepasste Vorrichtung gebaut werden. Die zu verleimenden Tafelteile lehnten an schräg aufgestellten Kanthölzern, um ein beidseitiges Arbeiten zu ermöglichen. Parallel zur Fuge übten Spannelemente den nötigen Druck aus; zudem konnte die Tafel in Höhe der Fuge variabel bewegt werden. So war es möglich, einen Versatz der Tafelteile an der Fuge zu korrigieren. Zur Verleimung wurde kaltflüssiger Fischleim verwendet. Die beiden Fugen wurden nacheinander verleimt.

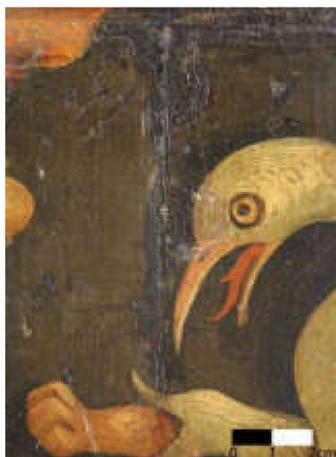
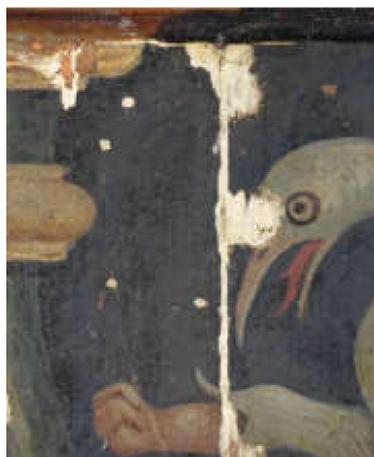
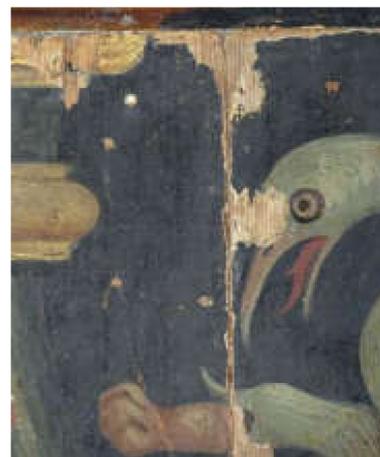
Inv.-Nr. 119: Vorzustand, Zustand nach Abnahme des Firnis und der Retuschen sowie nach Entfernung der alten Kittungen

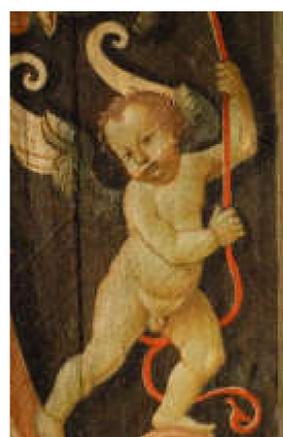
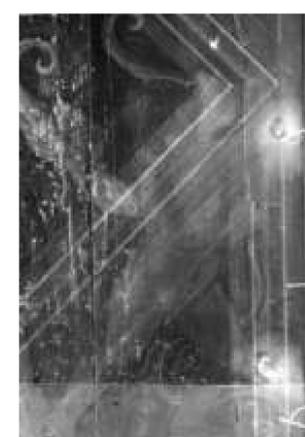
Inv.-Nr. 118:  
die weißen Schattierungen  
im Röntgenbild zeigen,  
dass unter der Malerei die  
geometrischen Formen bereits  
farbig angelegt waren

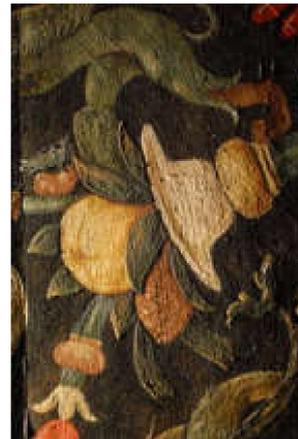
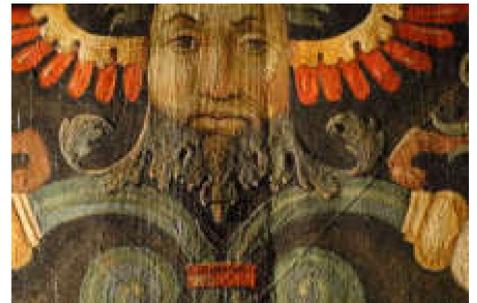
Inv.-Nr. 118:  
im Streiflicht  
ist der pastose Farbauftrag  
erkennbar

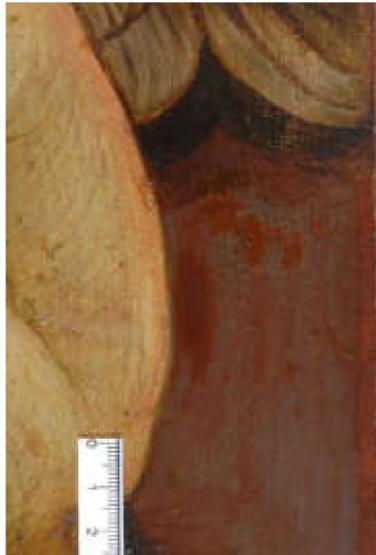
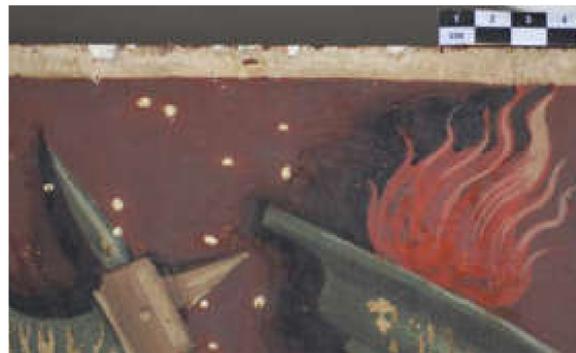
Ein interessantes Phänomen ist bei den Tafeln 120 bis 123 zu beobachten. An diesen Tafeln zeigen sich in der roten bzw. rotbraunen Farbe des Hintergrunds matte, graue bis blaugraue Verfärbungen. Diese flächigen Farbveränderungen sind unregelmäßig über die gesamte Bildfläche verteilt. Es handelt sich um eine Umwandlung des Pigmentes Zinnober. Nur unter den alten Retuschen treten diese Veränderungen nicht auf.

Die an Tafel 123 entnommene Schabeprobe der vergrauten Schicht hat sowohl in den roten als auch in den grau-schwarzen Partikeln Quecksilbersulfid als Hauptbestandteil. Gründe für die Umwandlung von der roten in die schwarze Quecksilbersulfidmodifikation sind bis heute nicht eindeutig geklärt. Die Pigmentproben wurden im Labor der Hochschule für bildende Künste in Dresden untersucht. Die Untersuchungen erfolgten mittels Rasterelektronenmikroskopie und energiedispersiver Röntgenanalyse (EDX).

Inv.-Nr. 122: graue Verfärbungen der rotbraunen Malerei des Hintergrunds, rechts die erhaltene rote Farbe unter einer freigelegten Retusche

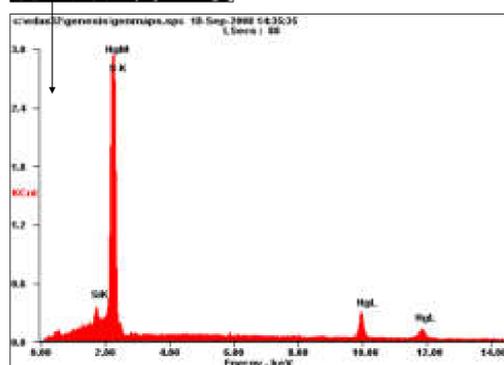
Ergebnis:  
Punktanalyse: rotes Pigmentpartikel enthält Quecksilber und Schwefel.  
Es handelt sich um Zinnober.

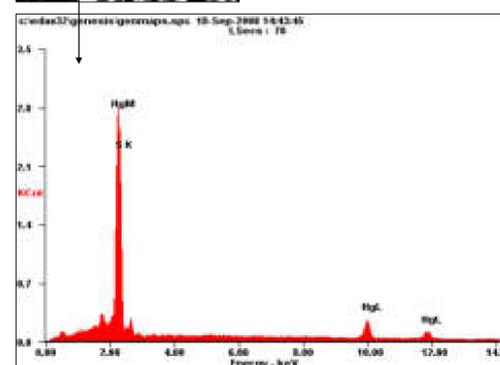
Ergebnis:  
Punktanalyse: schwarzes Pigmentpartikel enthält Quecksilber und Schwefel.

Untersuchungsbericht, Labor der HfBK Dresden:  
die Analyse unter dem Rasterelektronenmikroskop zeigt, dass es sich bei den schwarzen wie auch den roten Farbpartikeln um Zinnober handelt

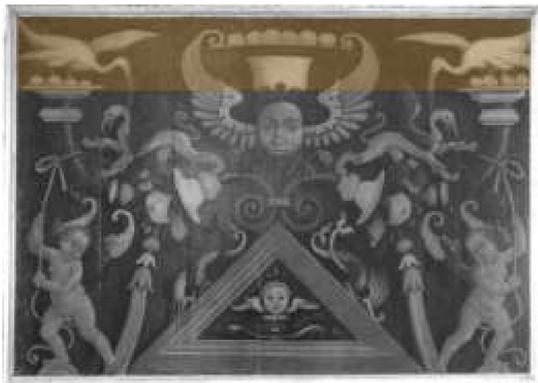
Inv.-Nr. 117 und 119:  
Kartierung der Ergänzungen

Bei Tafel 119 ist an der Oberkante ein ca. 15 cm breiter Streifen ergänzt, um das ursprüngliche Format analog zum Pendant (Tafel 118) wieder herzustellen. Es wurde eine Nadelholzleiste quer zur Faserrichtung der originalen Tafel angeleimt und die Malerei rekonstruiert. Bei Tafel 117 wurde aus demselben Grund am linken Rand ein ca. 7,5 cm breiter Streifen ergänzt.

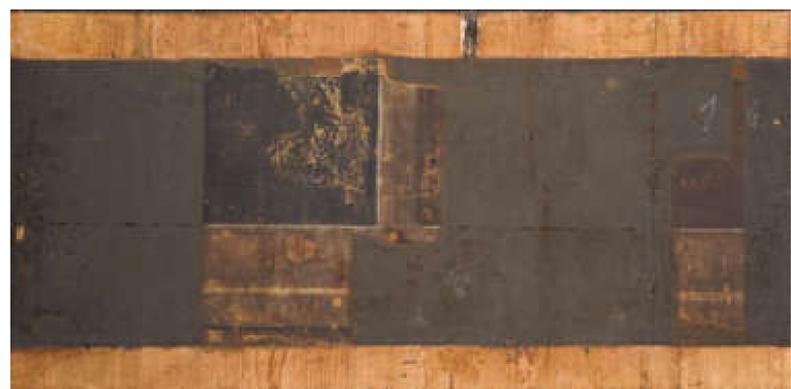
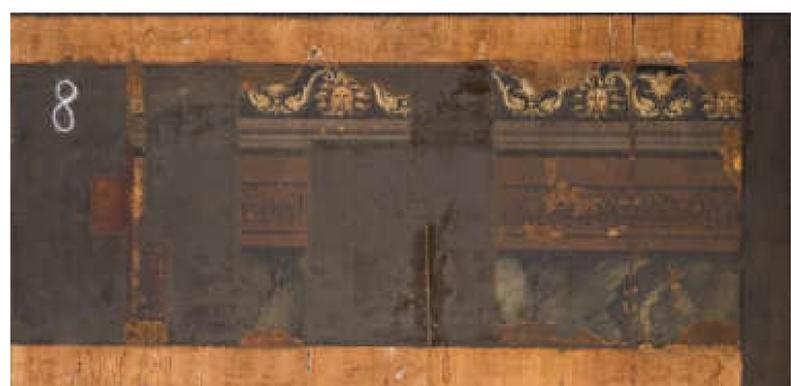
Inv.-Nr. 116 und 117: Malerei auf den Rückseiten der Tafeln

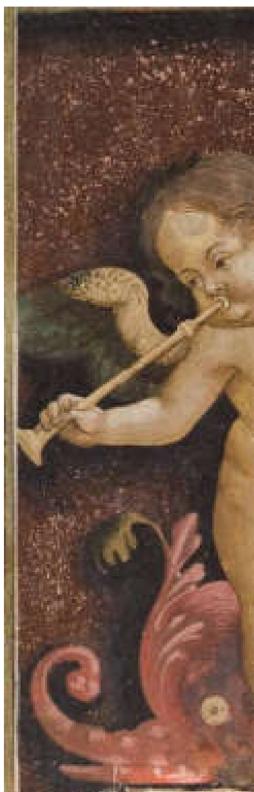
Inv.-Nr. 116: linker Rand und linke obere Ecke mit Resten der gemalten Rahmung
