# Die Wandmalereien des Raumes 1-2 im Torre Guevara, Ischia

## Untersuchung und Erarbeitung eines Konzepts zur Konservierung und Restaurierung

Diplomarbeit **Edith Böhme**

Auftraggeber **Circolo Georges Sadoul**

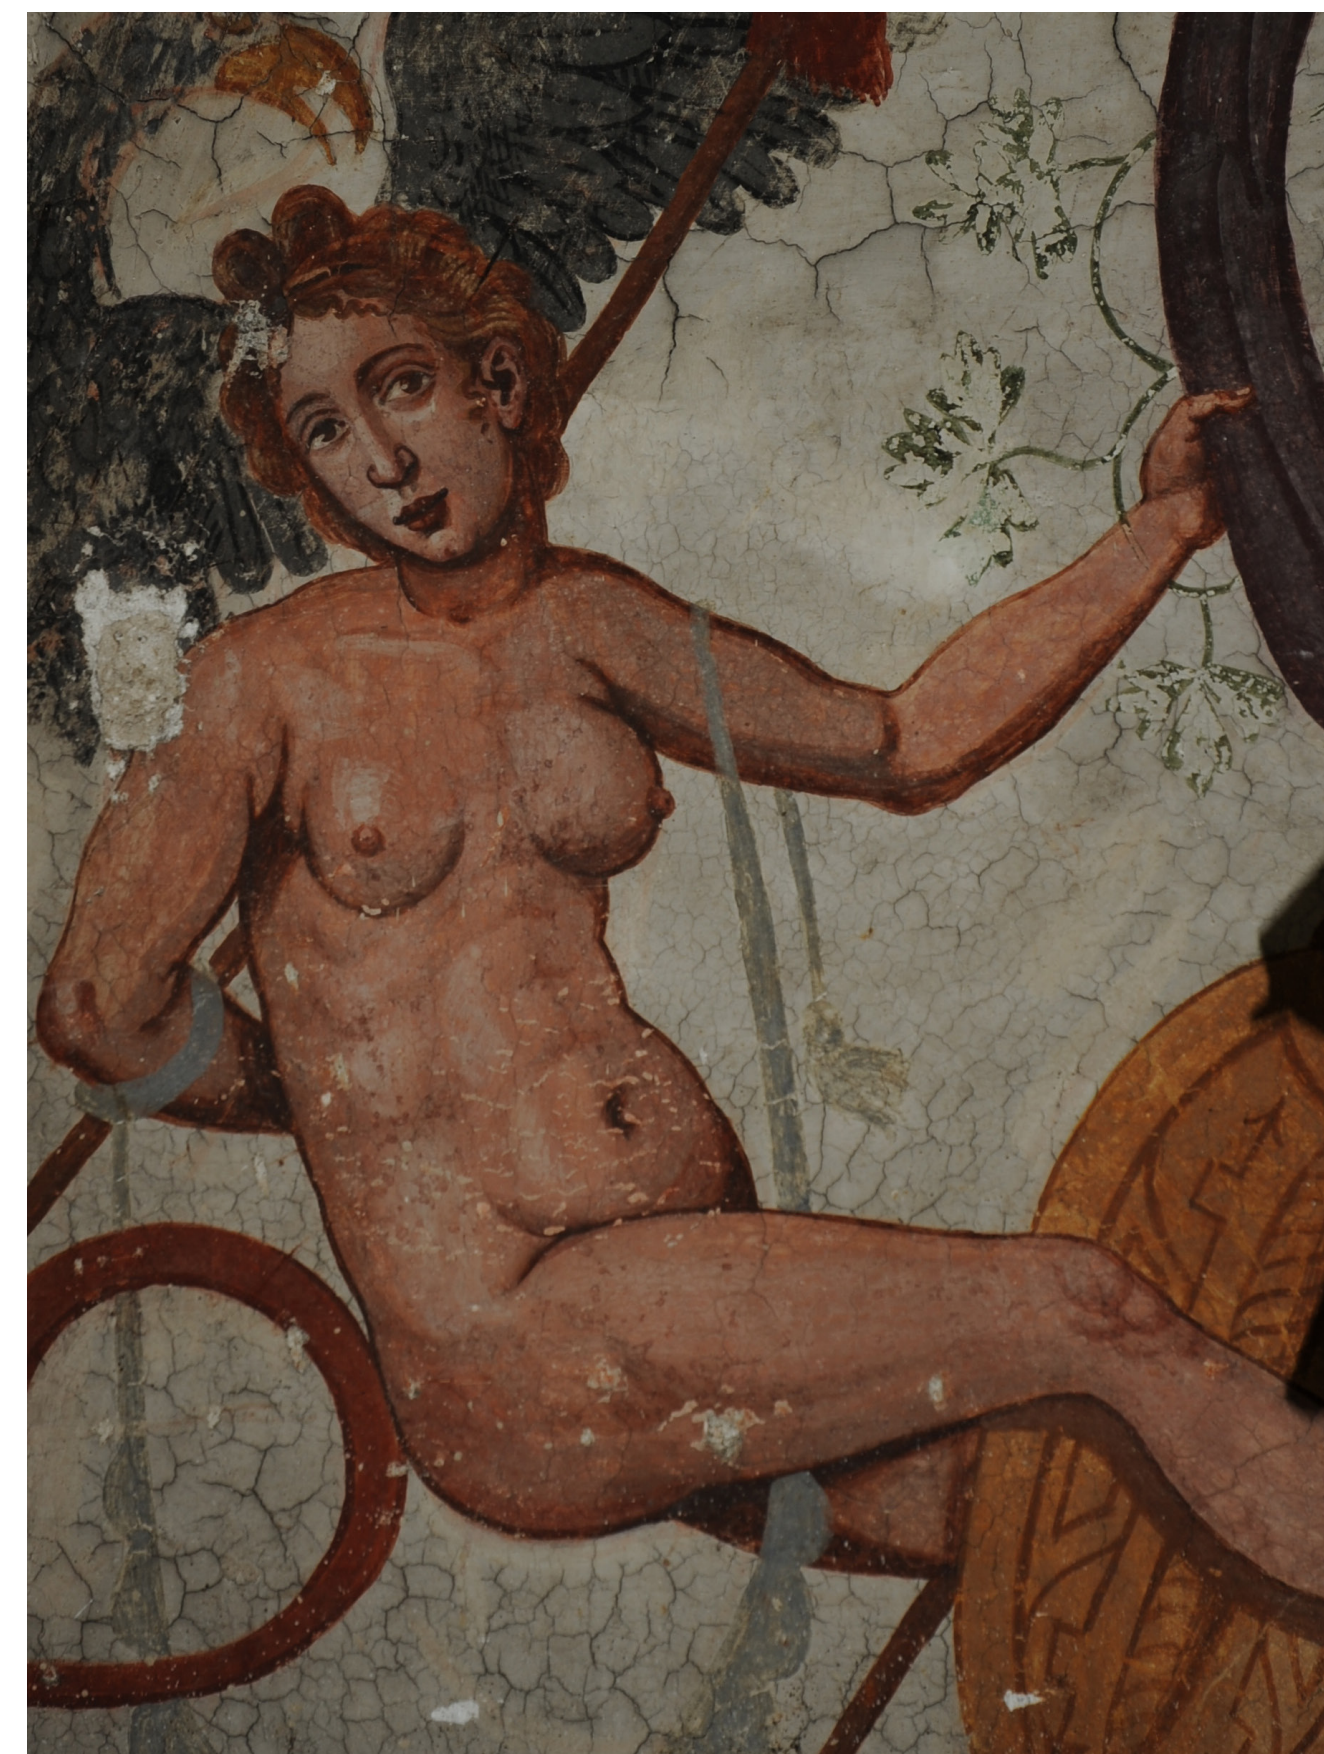
Südwange, Detail der Gewölbemalerei

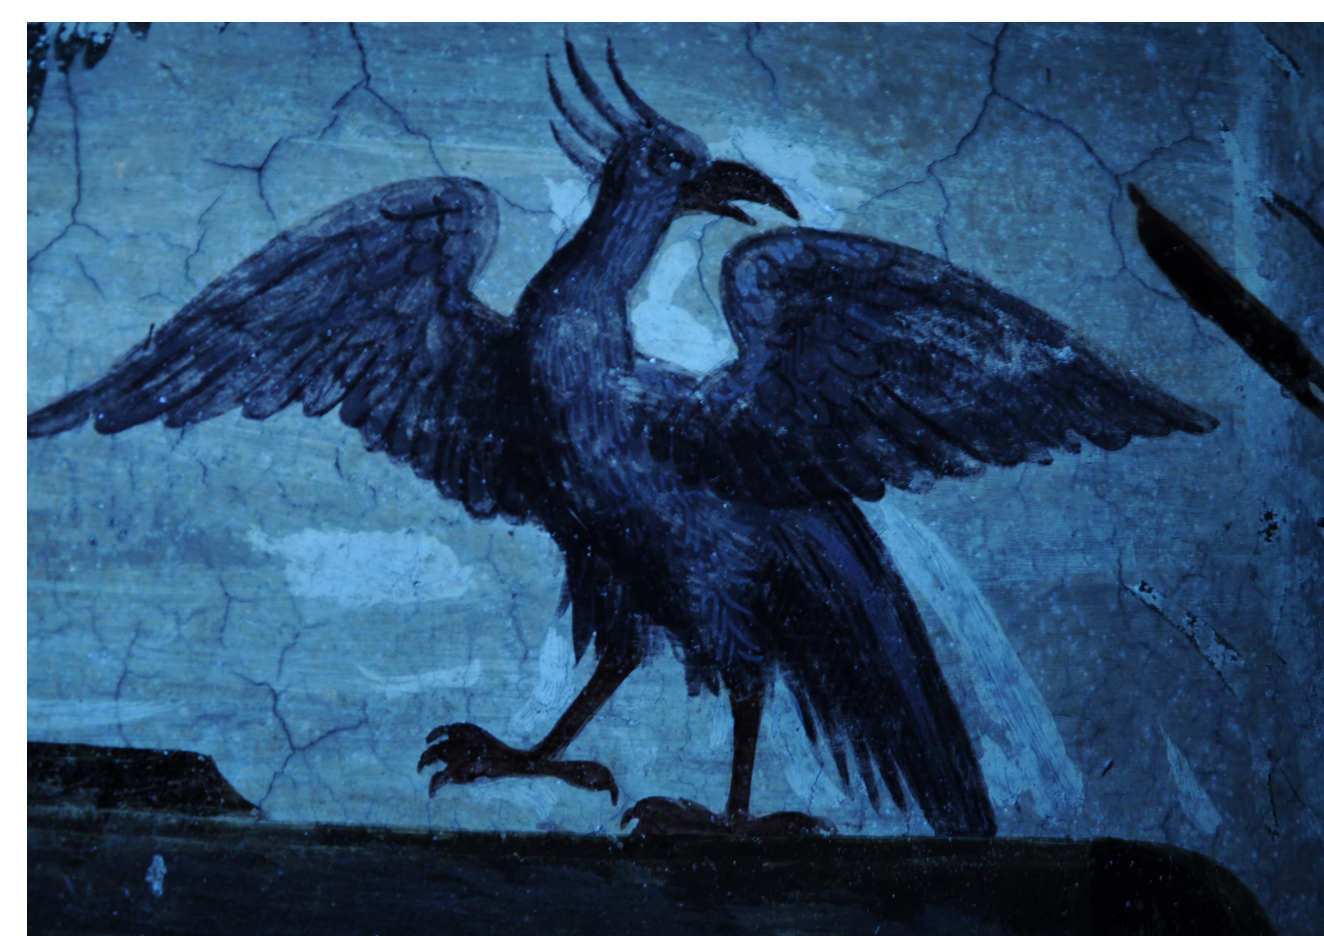
Neben statischen Problemen als eine Hauptursache für die den Träger betreffenden Schäden, lassen sich viele der genannten Phänomene auf anthropogenes Einwirken zurückführen. Die Entfestigung der Putzsubstanz ist vor allem im unteren Gewölbereich durch die mechanische Belastung während der Entfernung des historischen Wandflächen-Oberputzes zu erklären. Weiterhin führte das Aufbringen von Putz- und Anstrichauflagen bei Reparaturarbeiten zur Verdeckung größerer Bereiche der Malerei. Die Entfestigung der Malschicht dagegen ist eng mit den festgestellten bauschädlichen Salzen verknüpft. Bei allgemein hoher Luftfeuchte und häufig auftretenden Klimaschwankungen wird deren Kristallisationsprozess beeinflusst. Durch die damit einhergehende Volumenvergrößerung bzw. hygroskopische Wirkung kommt es zu einer Schwächung der Malschicht.
