Das Wandbild »Orpheus« von Willi Titze (1948) im Studio 12 des NDR Hamburg Kunsttechnologische Untersuchung & Erstellung eines Konzeptes zur Konservierung und Restaurierung

Diplomarbeit **Eliane Christ**
Fachklasse für Konservierung und Restaurierung
von Wandmalerei und Architekturfarbigkeit
Prof. Mag. Dr. Markus Santner
Betreuer **Dipl.-Rest. Eberhard Taube**
Auftraggeber **Norddeutscher Rundfunk**

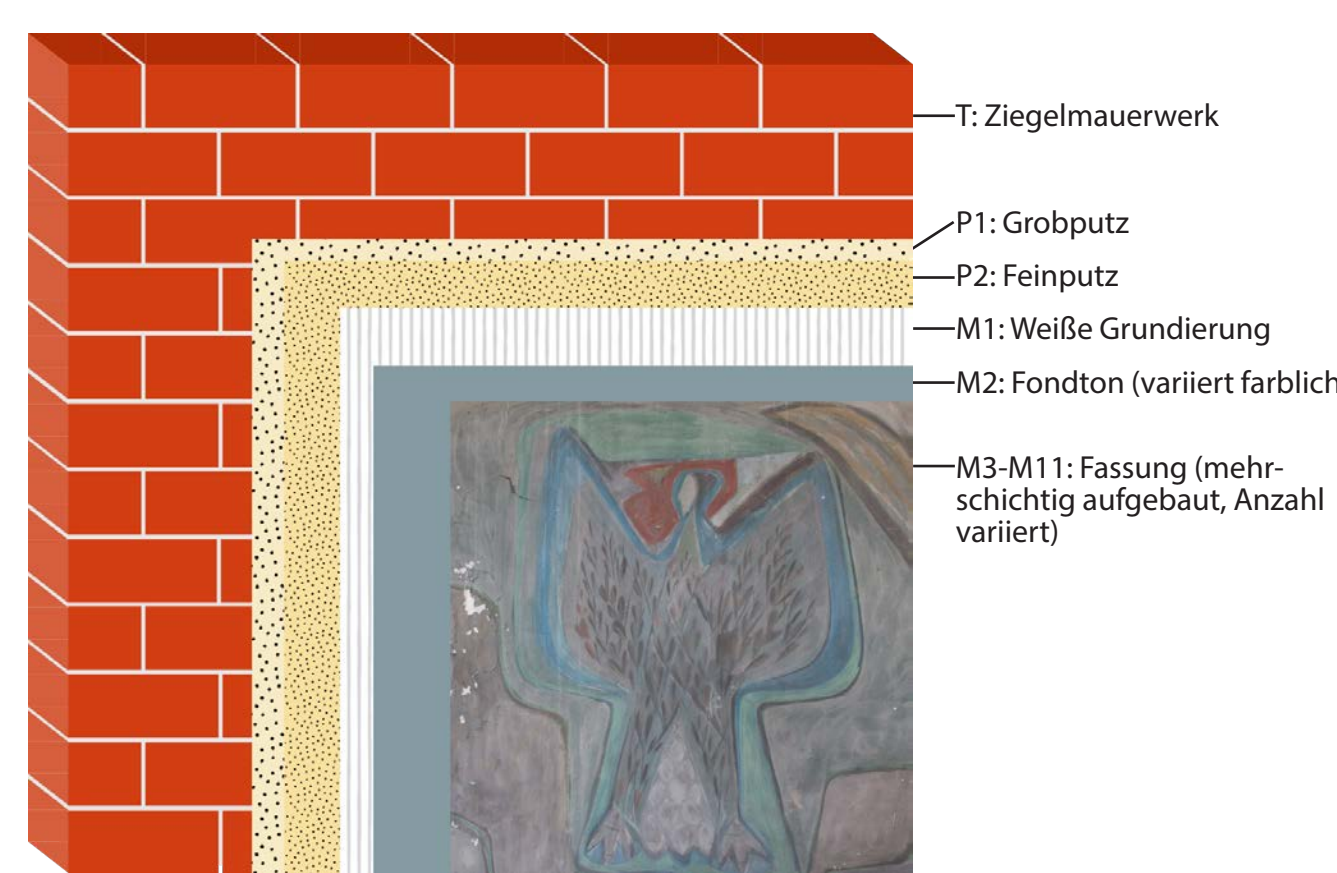
Abb. 6 Schematischer werktechnischer Aufbau

Auf das Ziegelmauerwerk (T) ist zunächst ein gröberer Kalk-Gips-Putz (P1), darauf ein zweiter Kalk-Gips-Putz mit feineren Zuschlägen (P2) aufgetragen worden.

Im Bereich der Malerei hat Titze zunächst eine weiße Grundierung (M1) aufgetragen. Auf dieser folgt je nach Bereich der Bildfläche ein farblich variierender Fondton (M2). Die Entwicklung der Darstellungen hat der Künstler durch viele dünne aufeinander aufbauende, lasierende als auch deckende und teilweise pastose Farbaufträge (M3 – M11) erreicht.

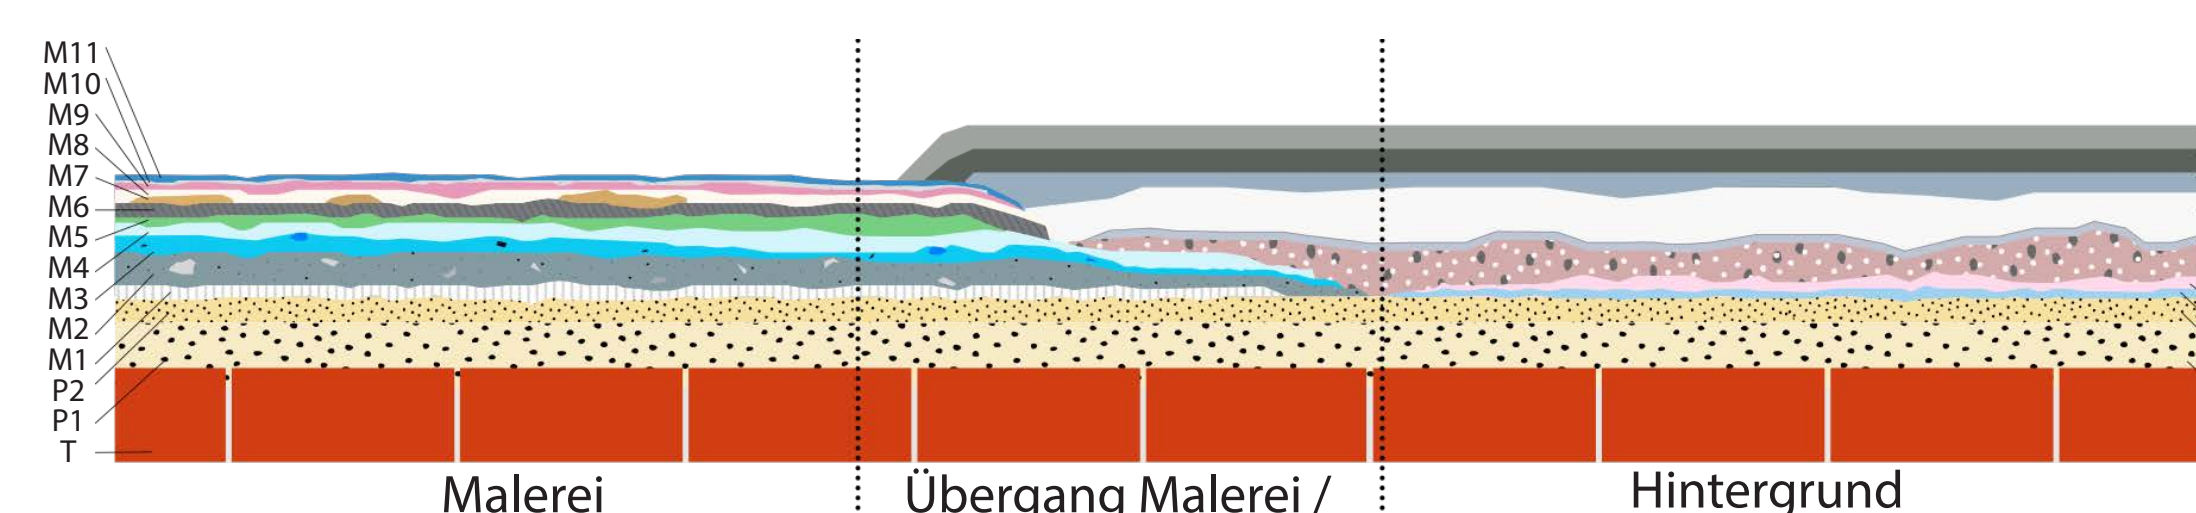
Abb. 7 Schematische Darstellung der Schichtenabfolge

Die erste provisorische Hintergrundfassung (H, H2) erfolgte direkt auf den Putz. Sie ist zweischichtig und vermutlich in einem öligen Bindemittel aufgetragen worden. In den untersuchten Bereichen ist eine Gestaltung festgestellt worden. Auf dieser Fassung erfolgt die zweite grau rötliche Fassung (H3), welche als jene Fassung zu interpretieren ist, die vom Künstler zum Malereibestand angedacht und ausgeführt wurde. Es wird angenommen, dass diese durch Lasuren (H4) eine Gestaltung erhalten hat.
