Die renaissancezeitliche Wandmalerei des Herrensaals in der St. Jacobi Kirche in Hamburg – Untersuchung und Maßnahmenkonzept

Diplomarbeit **Anna-Sophia Laube**
 Fachklasse für **Wandmalerei und Architekturoberfläche**
 Betreuer **Prof. Mag. Dr. Markus Santner**
Prof. Dr. Christoph Herm
 Auftraggeber **Evangelische Kirchengemeinde Hamburg-Ost**

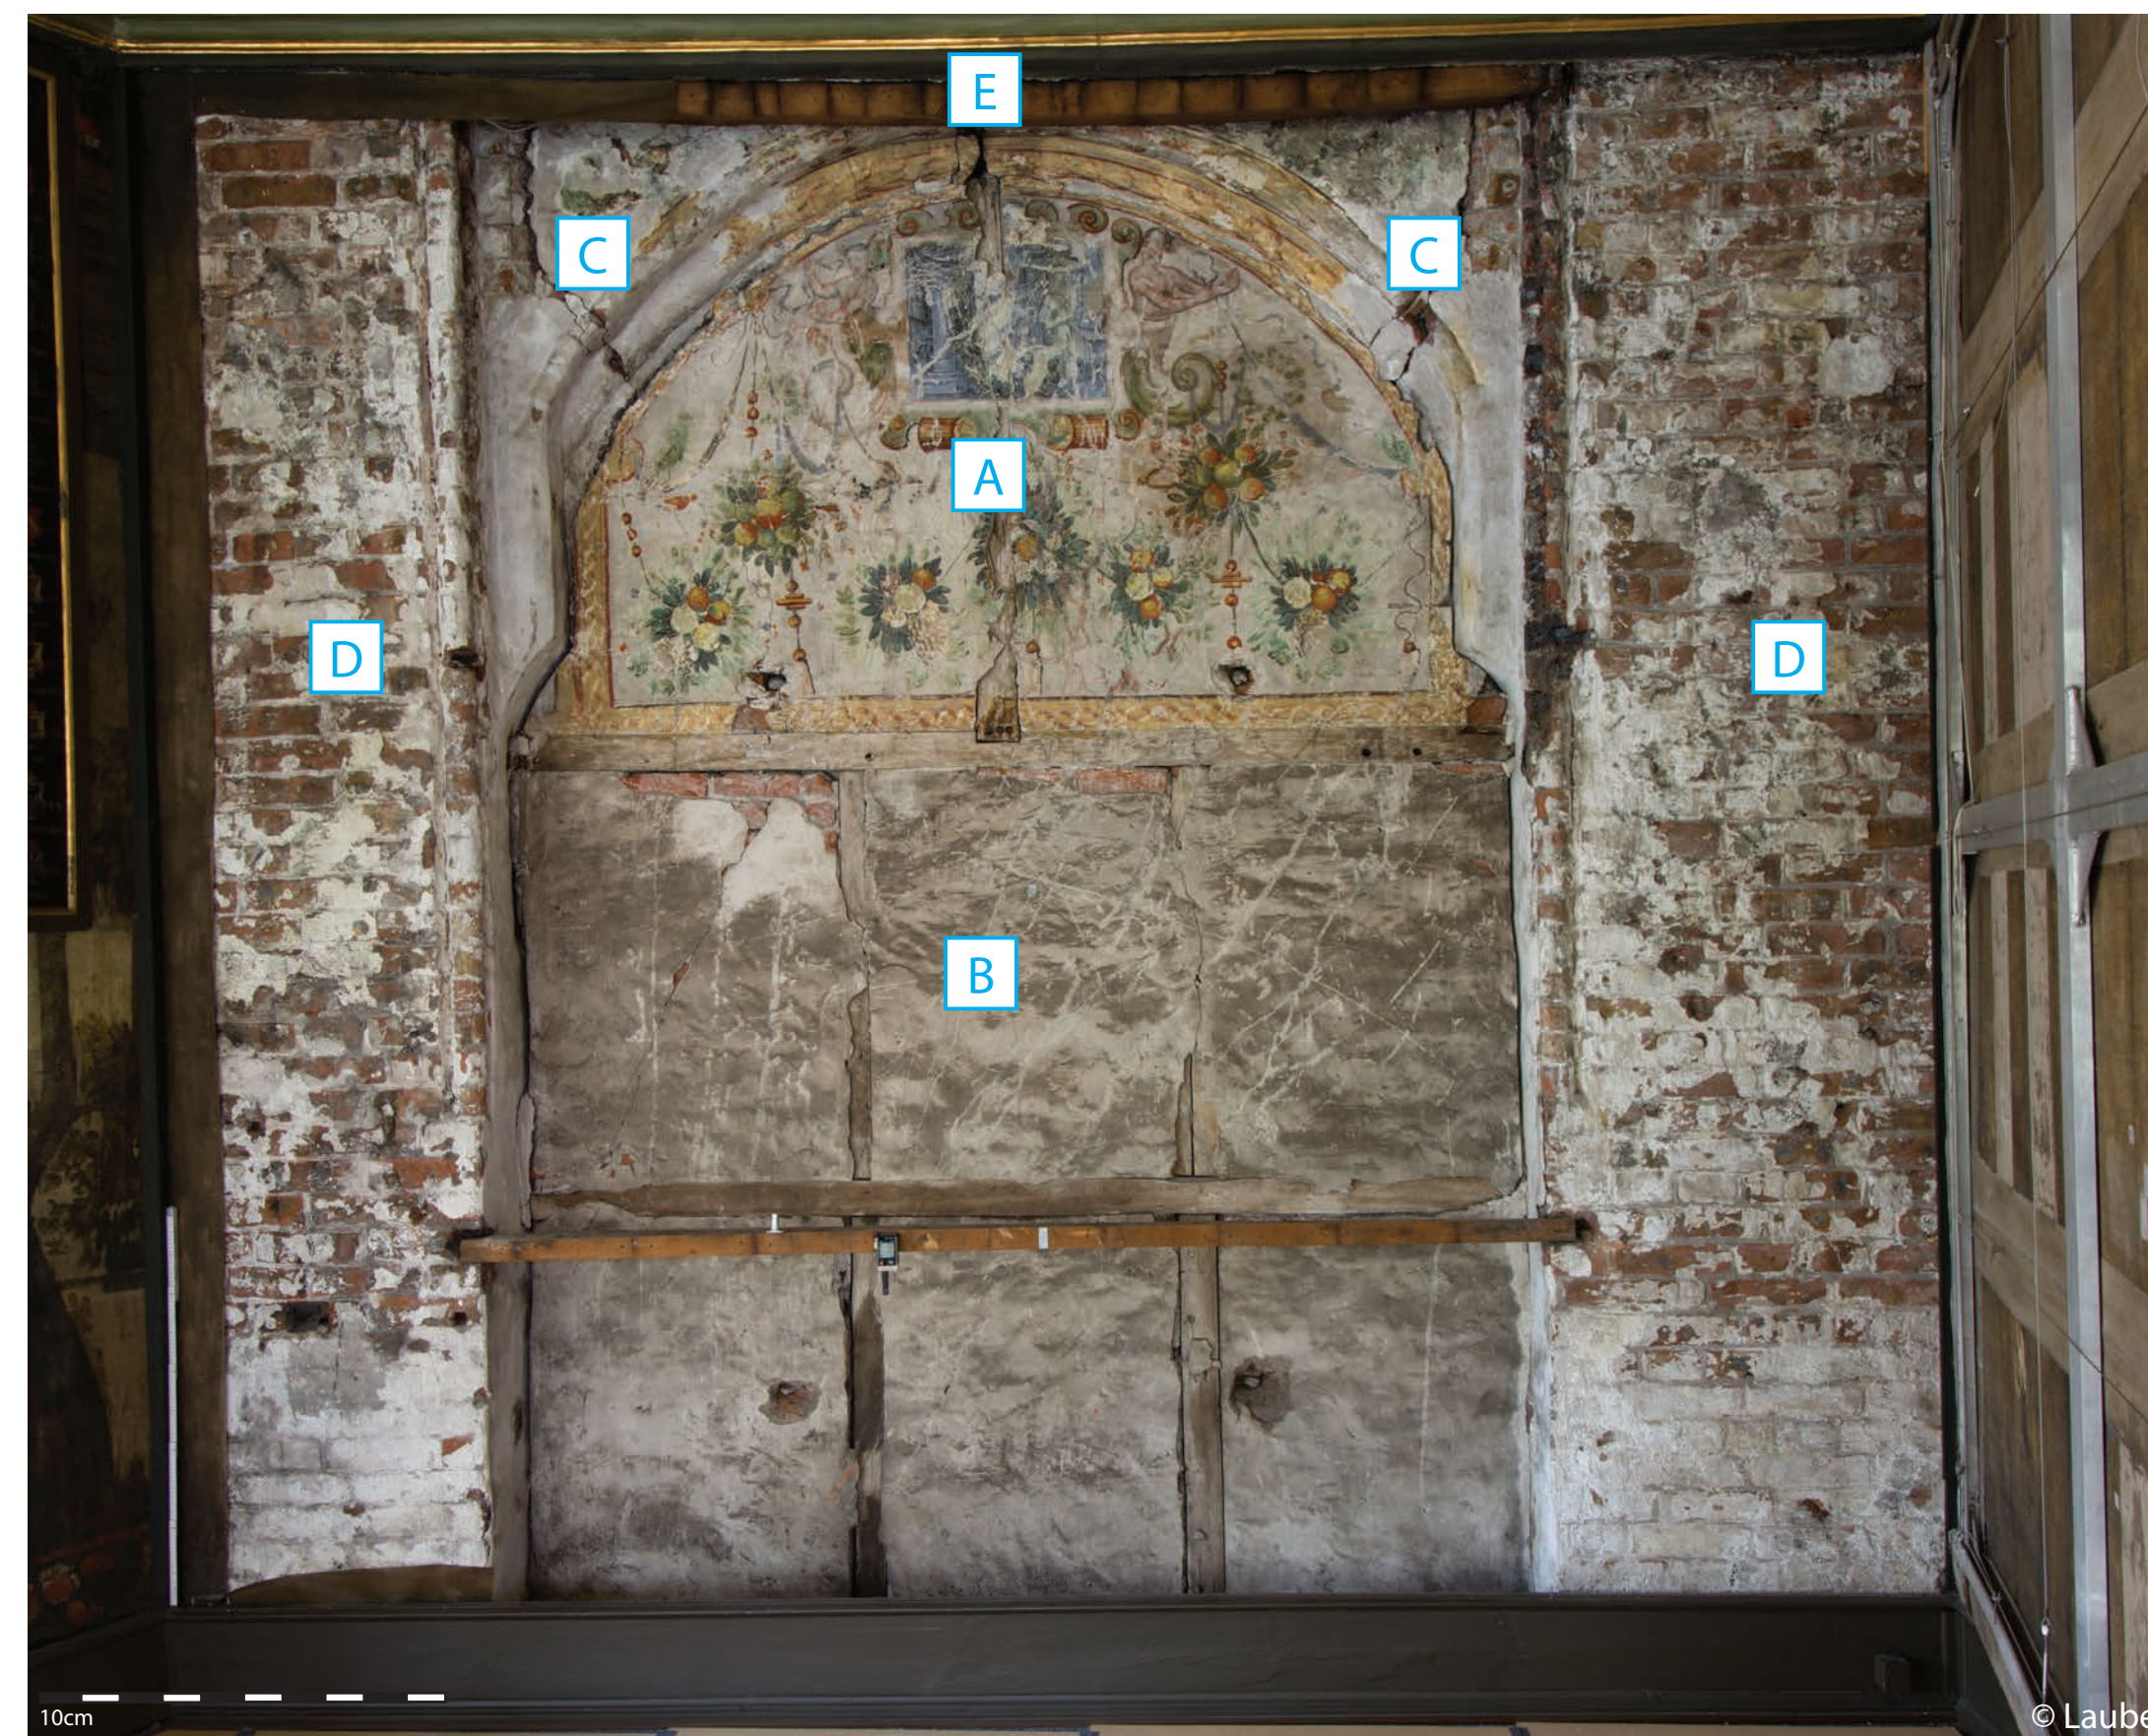
Abb. 2: Gesamtaufnahme der Südwand. Am rechten Bildrand ist der Aluminiumrahmen sowie die Rückseite der Leinwandbespannung zu erkennen. Baukonstruktiv zu unterscheidende Felder: A + B = Fachwerkwand, A = Bogenfeld, B = monochromer Bereich, C = Zwickelfelder (Ost und West), D = Chorwände (Ost und West), E = Segmentbogen.

Die Grotteskenmalerei als zusammenhängend erhaltene Sichtfassung der Südwand findet sich auf dem Bogenfeld der Fachwerkwand, dem profilierten Segmentbogen sowie in einem geringen Umfang auf den Zwickelfeldern. Unter dem Bogenfeld ist die Fachwerkwand ungenutzt. Die Malschicht auf den Chorwänden ist nur noch fragmentarisch erhalten. Dies beweist zwar, dass auch diese Flächen eine Wandgestaltung trugen, erschwerte jedoch die Zuordnung zu einer bestimmten Fassung. Fragmentarische Befunde auf Nord- und Südwand verweisen auf weitere ältere sowie jüngere Fassungen und spiegeln den regen Nutzungswandel des Raumes wieder.

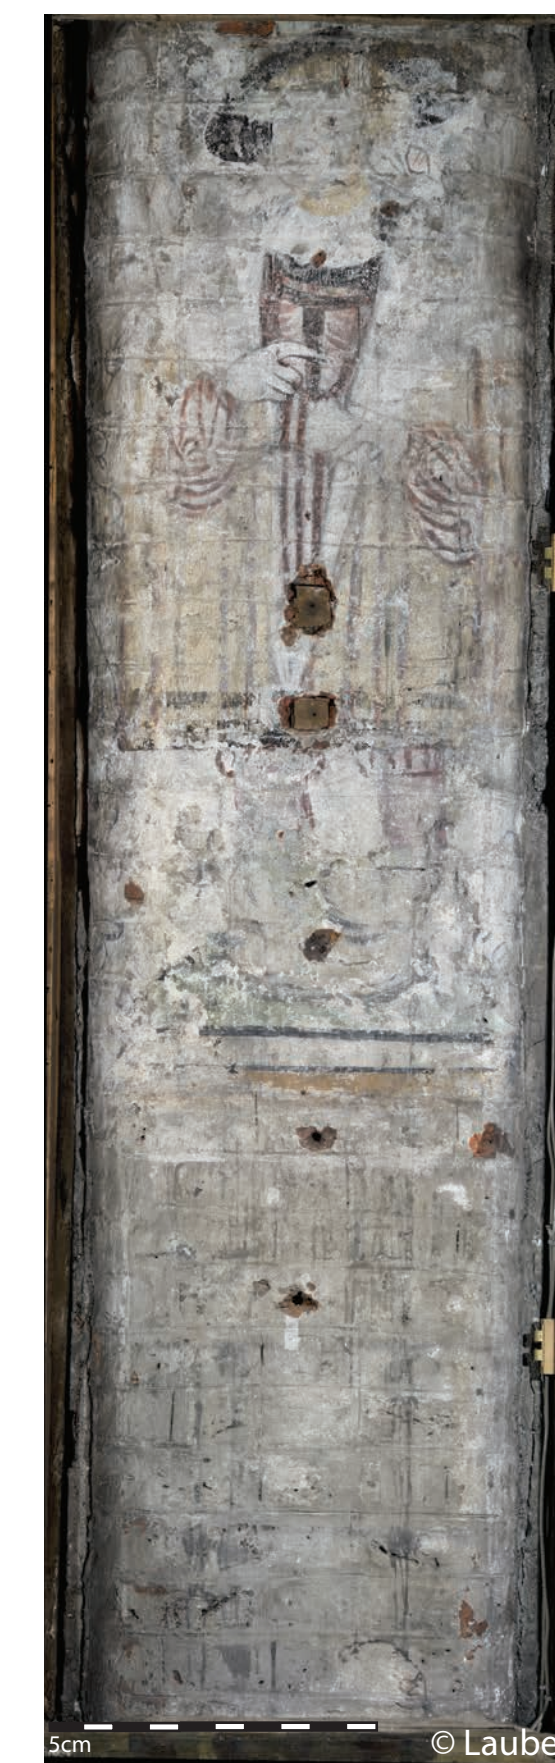
Abb. 3: Gesamtaufnahme der Wandmalerei auf der Nordwand.

Auf der Nordwand sind die Pigmente der farbigen Gestaltung in die grundierende Schicht (kalkhaltig) eingesunken und bilden einen festen Verbund. Eine Ausnahme stellt das Schwarzpigment dar, das nahezu ungebunden vorliegt. Daneben zeigen jüngere Fassungsreste einen fortschreitenden Substanzverlust infolge schwacher Adhäsion.
