Spätbarocker Eckpavillon am Hermansbau in Memmingen

Untersuchung, Konservierung- und Restaurierungskonzept der Wandgestaltung

Hochschule für
Bildende Künste
Dresden

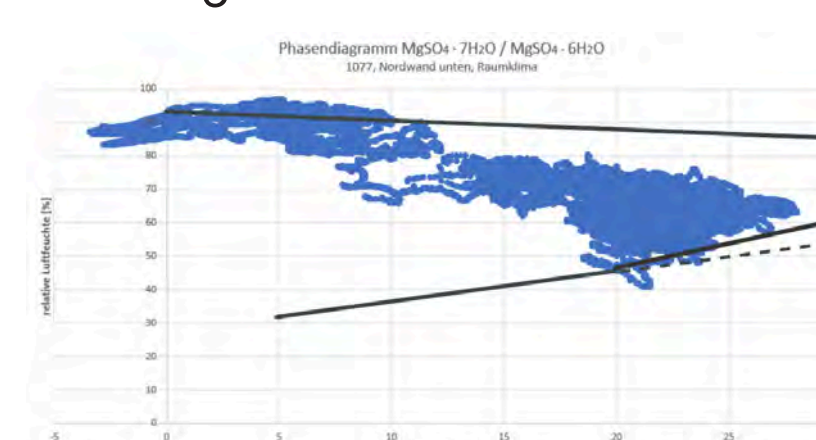
Zuletzt seien die sich im Gefüge gebildeten bauschädlichen Salze zu benennen, die durch die Wechselwirkungen mit dem Raumklima zu Hydratstufenwechsel neigen und durch ihre Volumenveränderungen kontinuierlich das Gefüge irreversibel schwächen.

Darstellung der Hydratstufenwechsel der Magnesiumsulfatsalze
